## 8. 도개교

## 손상현황 사진

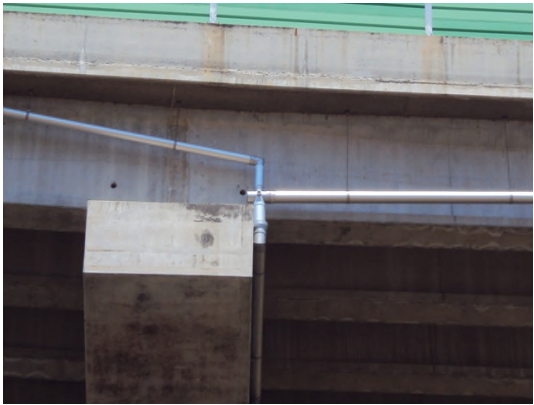
| 위 치 | 거더 S9-G9 | 위 치 | 교대 A2 |
| 현 황 | 박락(A=0.3m×0.3m) | 현 황 | 범면 밀림 |

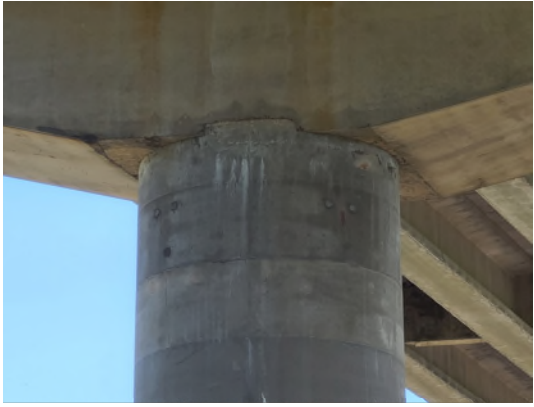
| 위 치 | 교각 상주방향 P2 | 위 치 | 교각 영천방향 P6 |
| 현 황 | 기둥부 백태(A=0.3m×0.3m) | 현 황 | 표면박리(A=7.0m×0.3m) |

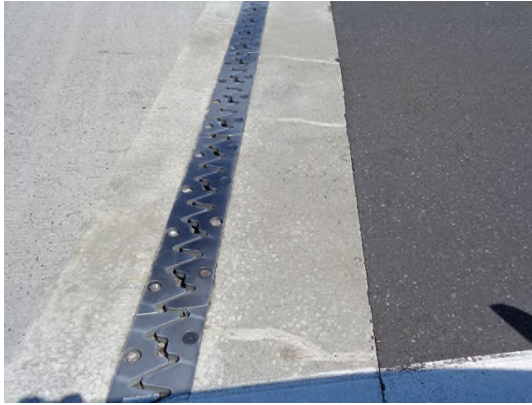
| 위 치 | 신축이음 영천방향 P3 | 위 치 | 신축이음 영천방향 A2 |

| 현 황 | 후타재 균열( $Cw < 0.3mm$ ) | 현 황 | 후타재 균열( $Cw < 0.3mm$ ) |

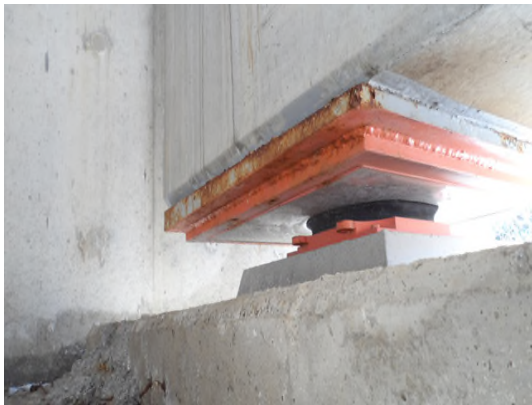
| 위 치 | 교량받침 영천방향 A2 SH3 | 위 치 | 교량받침 영천방향 A2 SH4 |

| 현 황 | 무수축몰탈 균열( $C_w < 0.3\text{mm}$ ) | 현 황 | 플레이트 부식 |

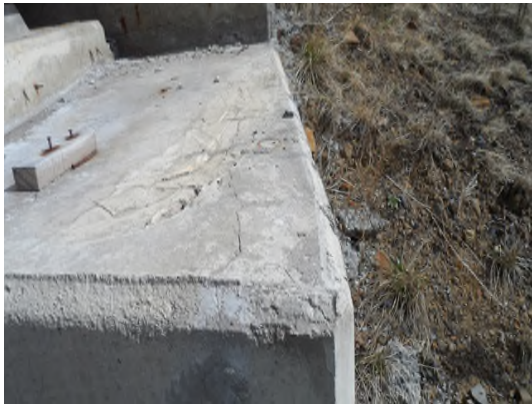
| 위 치 | 가로보 상주방향 S6 | 위 치 | 교대 영천방향 A2 |

| 현 황 | 재료분리( $A=0.5\text{m} \times 0.5\text{m}$ ) | 현 황 | 균열( $C_w \geq 0.3\text{mm}$ ) |

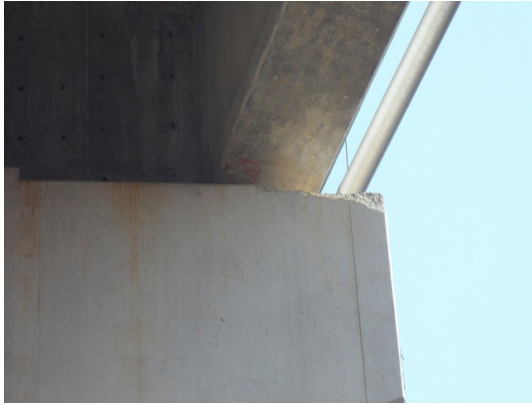
| 위 치 | 교대 영천방향 A2 | 위 치 | 교각 영천방향 P5 |

| 현 황 | 백태( $A=0.2\text{m} \times 0.3\text{m}$ ) | 현 황 | 코핑부 박락( $A=1.0\text{m} \times 0.3\text{m}$ ) |
