## 15. 군위JCT R-A4교

## 손상현황 사진

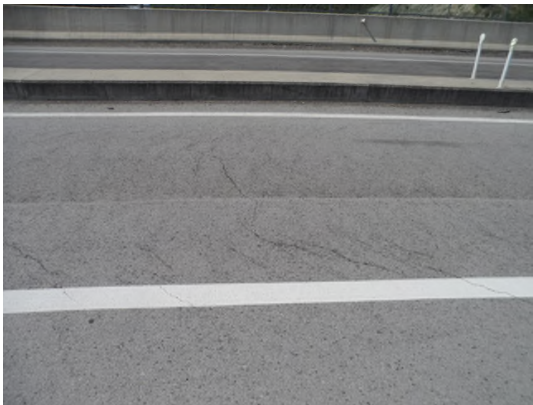
| 위 치 | 교면포장 중앙고속도로방향 S1 | 위 치 | 교면포장 본선방향 S1 |
| 현 황 | 아스콘 망상균열(A=3.0m×50.0m) | 현 황 | 아스콘 망상균열(A=3.0m×50.0m) |

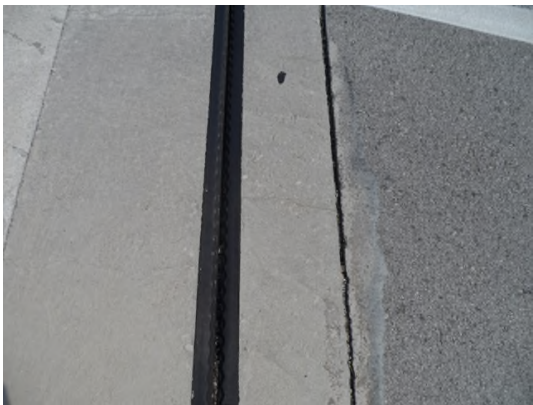
| 위 치 | 신축이음 A2 | 위 치 | 방호벽 S1 |
| 현 황 | 후타재 균열(Cw < 0.3mm) | 현 황 | 균열부 백태(A=0.1m×1.0m) |

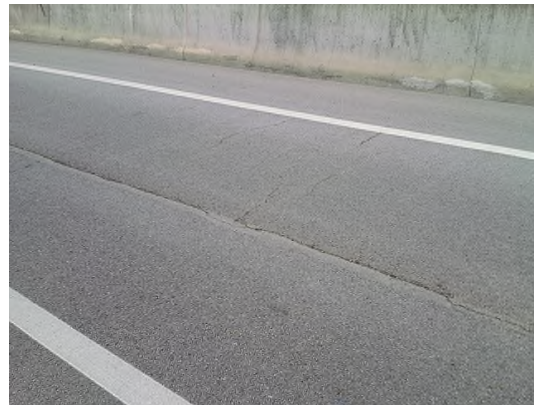
| 위 치 | 교면포장 S3 | 위 치 | 교면포장 S8 |
| 현 황 | 아스콘 균열(L=4.0m) | 현 황 | 아스콘 라벨링(A=1.0m×0.5m) |

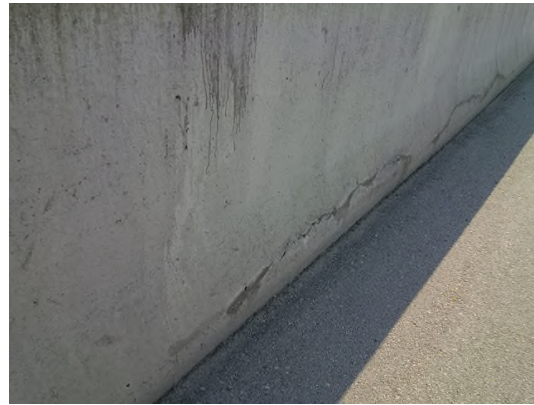
| 위 치 | 방호벽 S7 | 위 치 | 방호벽 S8 |
| 현 황 | 백태(A=0.1m×0.2m) | 현 황 | 균열(Cw<0.3mm) |

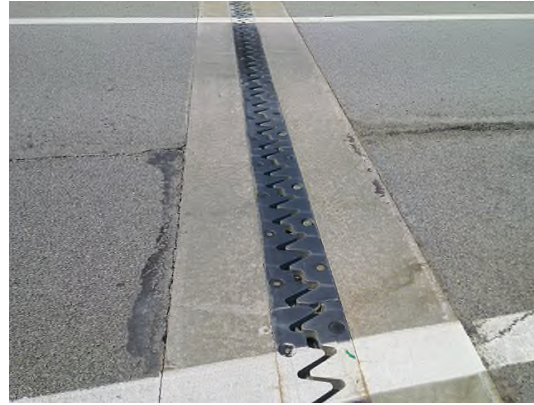
| 위 치 | 신축이음 A1 | 위 치 | 신축이음 P2 |
| 현 황 | 후타재 균열(Cw<0.3mm) | 현 황 | 후타재 균열(Cw<0.3mm) |

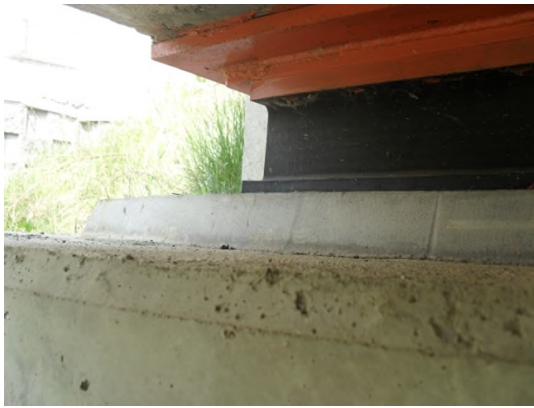
| 위 치 | 교량받침 A2 SH3 | 위 치 | 교량받침 A2 SH4 |
| 현 황 | 무수축물탈 균열( $Cw < 0.3mm$ ) | 현 황 | 무수축물탈 균열( $Cw < 0.3mm$ ) |

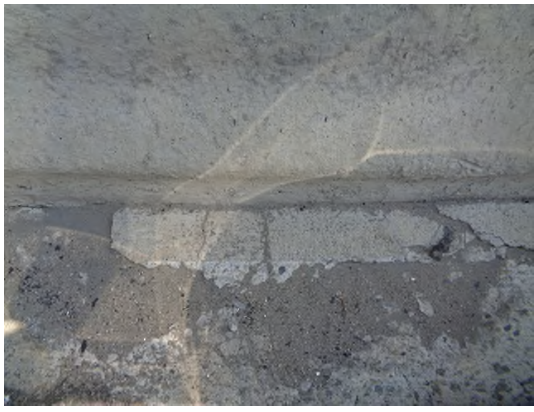
| 위 치 | 교면포장 상주방향 S1 | 위 치 | 교면포장 영천방향 S1 |
| 현 황 | 망상균열(A=7.0m×40.0m) | 현 황 | 파손(A=0.5m×2.0m) |

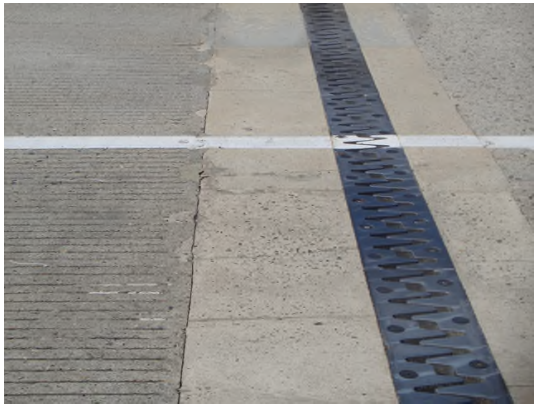
| 위 치 | 신축이음 상주방향 A1 | 위 치 | 신축이음 상주방향 A2 |
| 현 황 | 후타재 균열(CW<0.3mm) | 현 황 | 후타재 박리(A=0.1m×0.2m) |

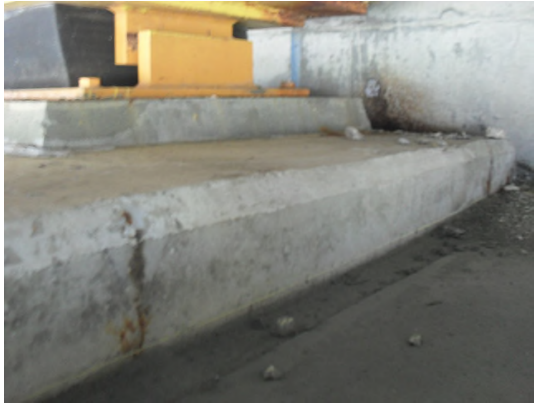
| 위 치 | 교량받침 영천방향 A1 SH1 | 위 치 | 교량받침 영천방향 A2 SH2 |
| 현 황 | 무수축몰탈 파손(A=0.1m×0.1m) | 현 황 | 받침콘크리트<br>철근노출(A=0.1m×0.1m) |

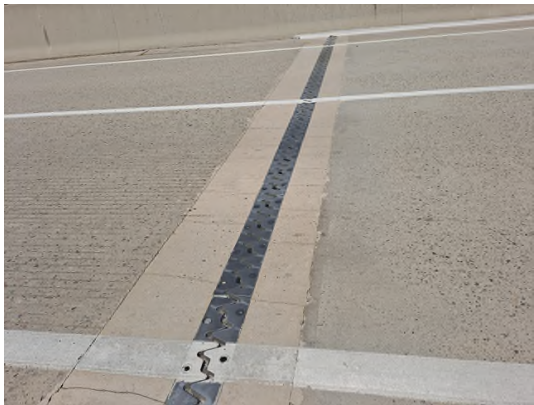
| 위 치 | 방호벽 영천방향 S7 | 위 치 | 신축이음 영천방향 A1 |
| 현 황 | 접속부 단차 | 현 황 | 후타재 박리(A=0.1m×0.3m) |

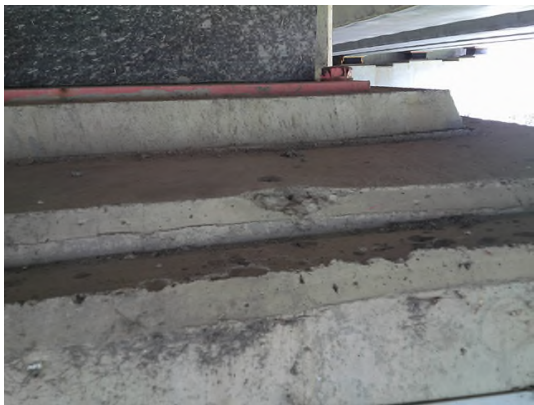
| 위 치 | 신축이음 상주방향 A1 | 위 치 | 교량받침 영천방향 A1 SH1 |

| 현 황 | 후타재 균열(Cw<0.3mm) | 현 황 | 받침콘크리트 파손(A=0.1m×0.2m) |

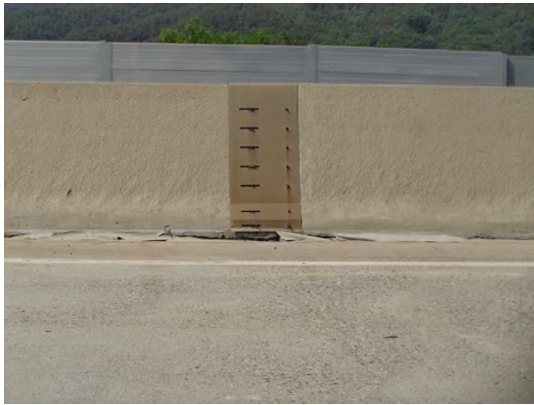
| 위 치 | 방호벽 상주방향 S1 | 위 치 | 방호벽 상주방향 S3 |

| 현 황 | 중앙대 파손(A=0.1m×1.5m) | 현 황 | 중분대 들뜸(A=0.2m×10.0m) |

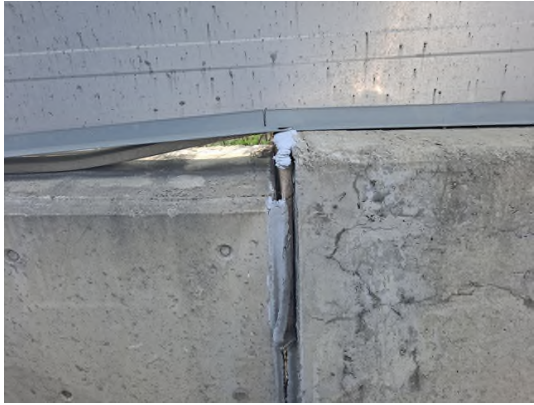
| 위 치 | 방호벽 영천방향 S3 | 위 치 | 방호벽 영천방향 S3 |

| 현 황 | 균열(Cw<0.3mm) | 현 황 | 접속부 단차(L=1.5m) |

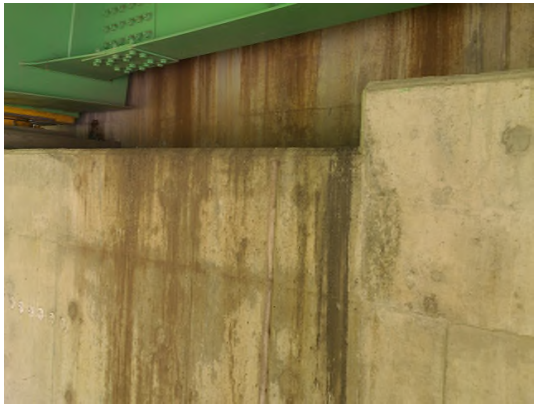
| 위 치 | 교대 상주방향 A2 | 위 치 | 교대 상주방향 A2 |

| 현 황 | 벽체 균열(Cw<0.3mm) 기보수 | 현 황 | 벽체 누수흔적(A=5.0m×5.0m) |

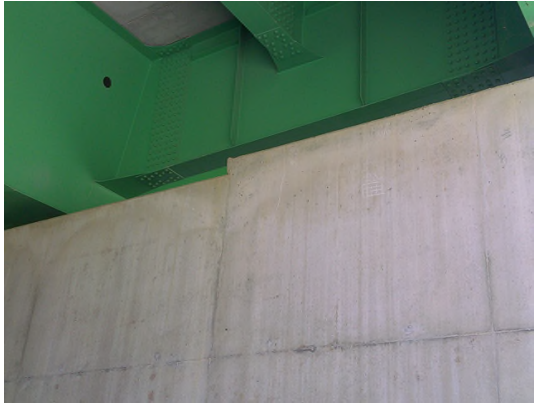
| 위 치 | 교각 상주방향 P1 | 위 치 | 교각 영천방향 P2 |

| 현 황 | 코핑부 망상균열(A=1.5m×7.0m) | 현 황 | 코핑부 균열(Cw<0.3mm) |

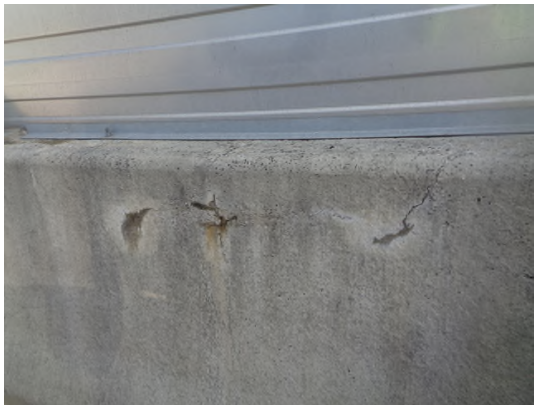
| 위 치 | 방호벽 상주방향 S1 | 위 치 | 방호벽 상주방향 S3 |

| 현 황 | 접속부 연석 파손 | 현 황 | 균열( $C_w < 0.3\text{mm}$ ) |

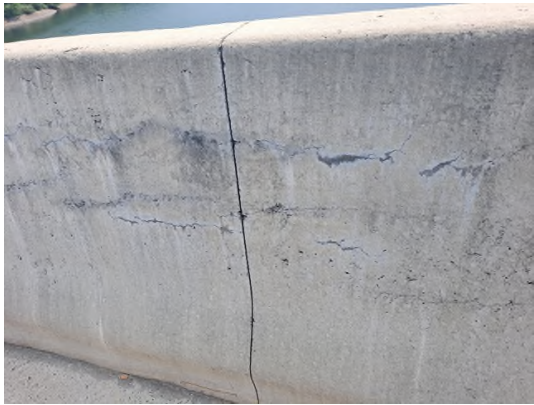
| 위 치 | 방호벽 상주방향 S6 | 위 치 | 방호벽 영천방향 S4 |

| 현 황 | 중앙분리대 균열( $C_w < 0.3\text{mm}$ ) | 현 황 | 균열( $C_w < 0.3\text{mm}$ ) |

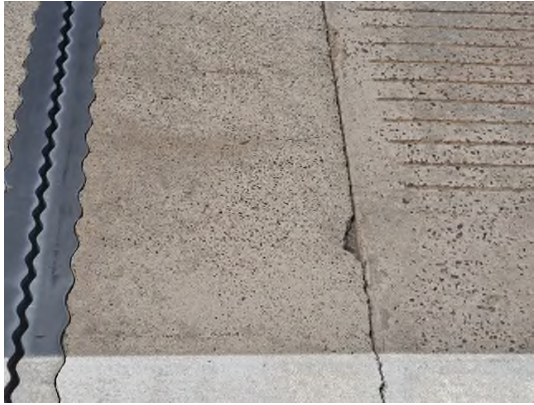
| 위 치 | 신축이음 상주방향 A1 | 위 치 | 신축이음 영천방향 A2 |

| 현 황 | 후타재 균열( $C_w < 0.3\text{mm}$ ) | 현 황 | 후타재 파손( $A=0.1\text{m} \times 0.1\text{m}$ ) |

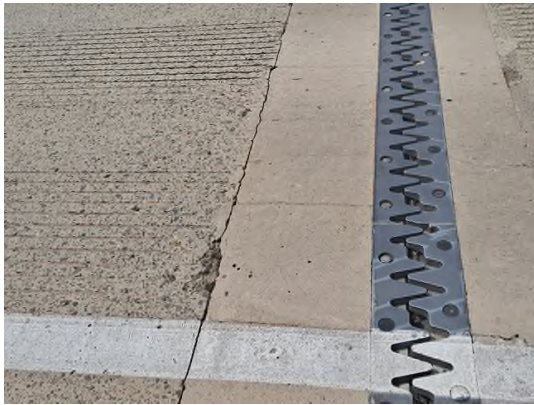
| 위 치 | 신축이음 상주방향 A2 | 위 치 | 신축이음 영천방향 A1 |

| 현 황 | 후타재 망상균열(A=0.5m×0.5m) | 현 황 | 후타재 파손(A=0.2m×0.1m) |

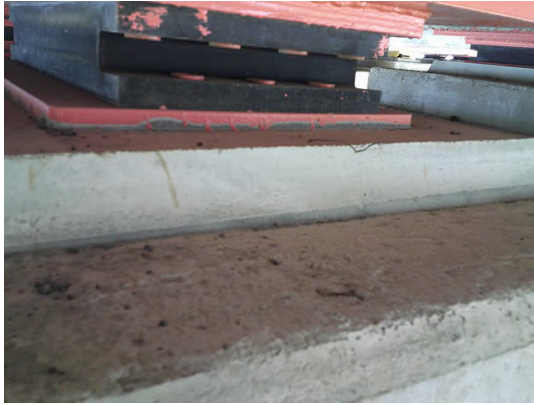
| 위 치 | 교량받침 상주방향 P1 SH3 | 위 치 | 교량받침 상주방향 P1 SH3 |

| 현 황 | Plate도장박락 | 현 황 | 무수축몰탈 균열(Cw<0.3mm) |

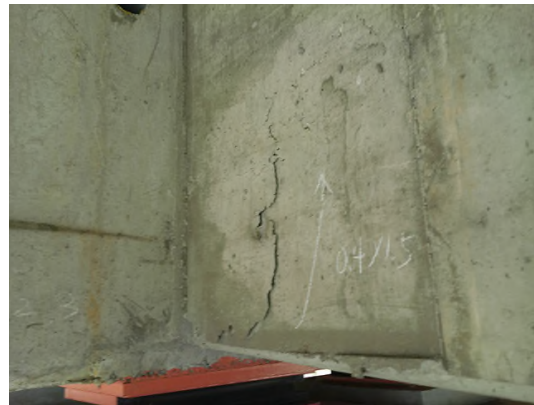
| 위 치 | 가로보 상주방향 S1 | 위 치 | 가로보 상주방향 S2 |

| 현 황 | 박락 및 철근노출(A=0.3m×1.5m) | 현 황 | 들뜸(A=0.4m×1.5m) |

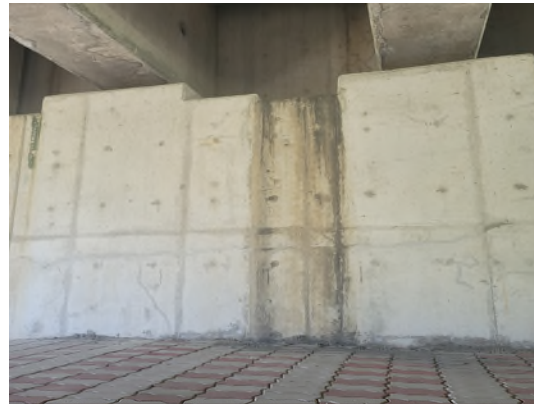
| 위 치 | 교대 영천방향 A1 | 위 치 | 교대 영천방향 A1 |

| 현 황 | 백태(A=0.2m×1.0m) | 현 황 | 누수흔적(A=0.5m×2.0m) |

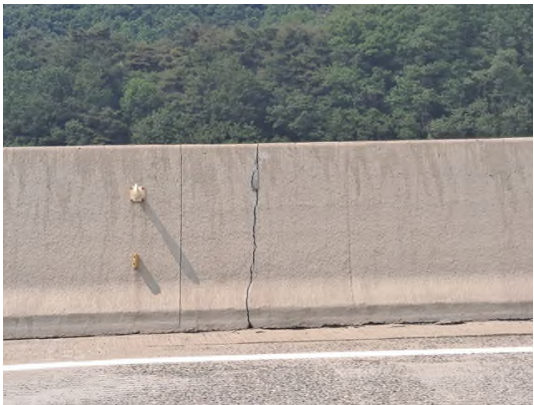
| 현 황 | 접속부 중분대<br>파손(A=0.1m×1.0m) | 현 황 | 균열(Cw≥0.3mm) |

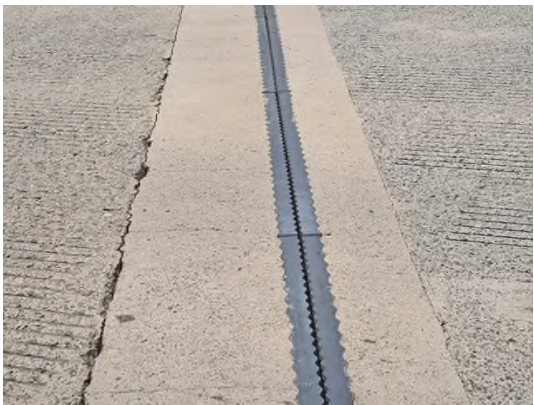
| 현 황 | 후타재 균열(Cw<0.3mm) | 현 황 | 차수판 볼트파손 |

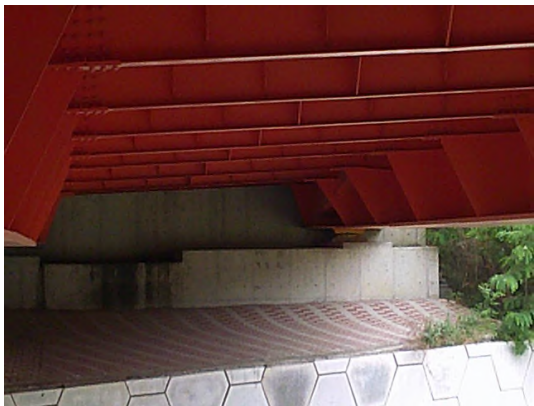
| 현 황 | 캔틸레버 균열(Cw<0.3mm) | 현 황 | 흙벽 백태(A=0.1m×0.2m) |

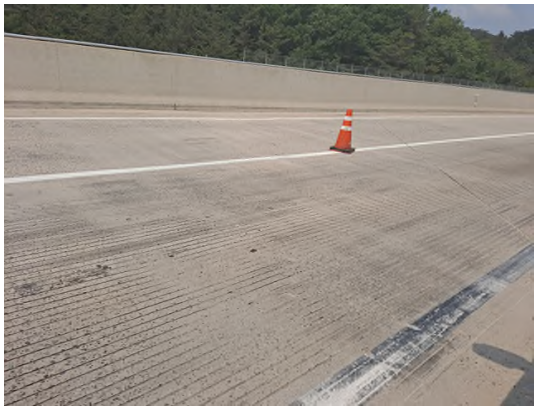
| 현 황 | 망상균열(A=50.0m×7.0m) | 현 황 | 망상균열(A=50.0m×8.0m) |

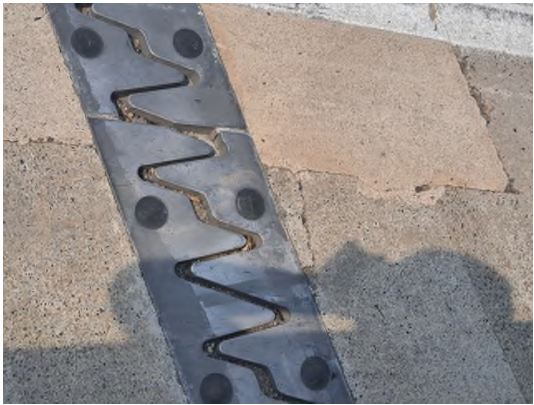
| 현 황 | 후타재 들뜸(A=0.1m×0.2m) | 현 황 | 후타재 망상균열(A=0.5m×3.0m) |

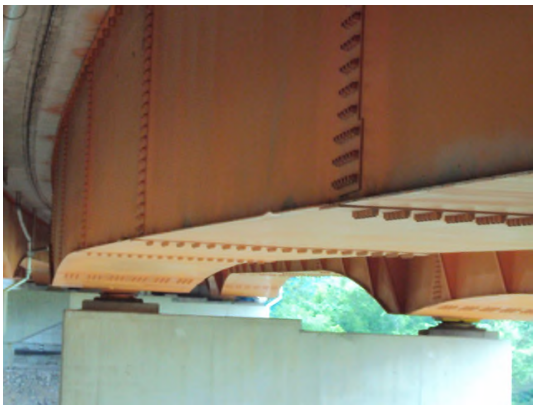
| 현 황 | 하부플렌지 변형 | 현 황 | 코핑부 파손(A=0.3m×0.3m) |

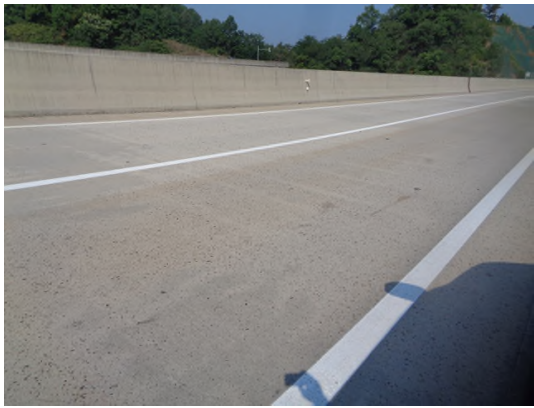
| 현 황 | 망상균열(A=5.0m×2.0m) | 현 황 | 망상균열(A=5.0m×2.0m) |

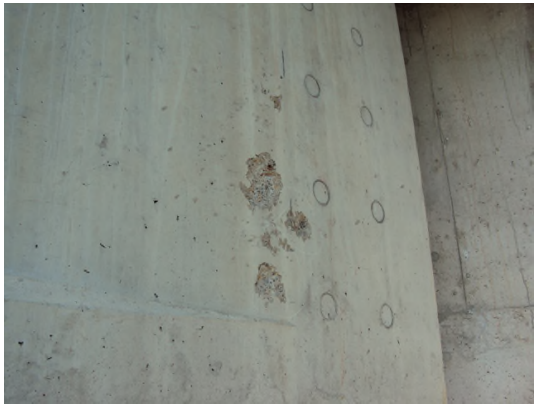
| 현 황 | 균열(Cw<0.3mm) | 현 황 | 파손(A=0.2m×0.3m) |

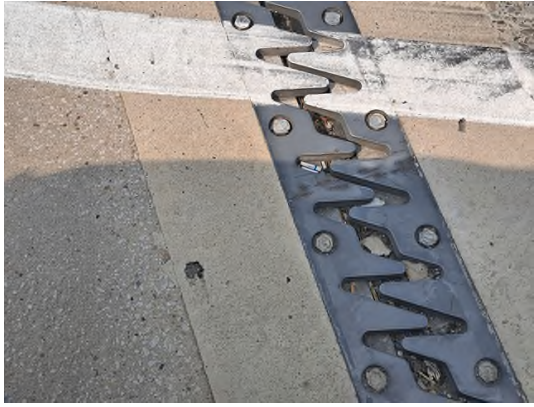
| 현 황 | 후타재 박락(A=0.1m×0.2m) | 현 황 | 후타재 파손(A=0.1m×0.1m) |

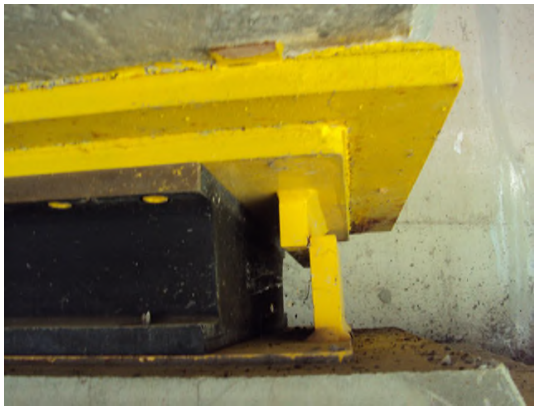
| 현 황 | 받침콘크리트<br>재료분리(A=0.3m×0.2m) | 현 황 | 스토퍼 간섭(1EA) |

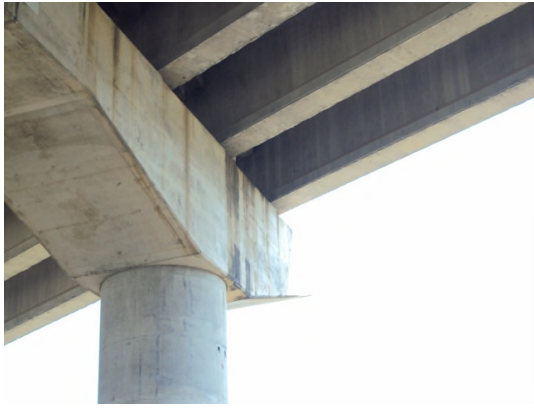
| 현 황 | 균열(Cw≥0.3mm) | 현 황 | 누수흔적(A=4.0m×2.0m) |
