## 25. 신녕교

## 손상현황 사진

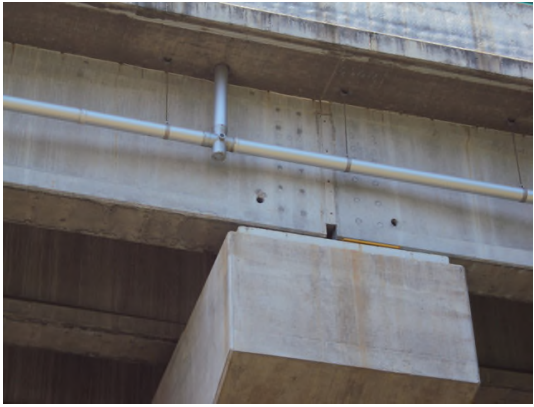
| 위 치 | 거더 상주방향 S3-G1 | 위 치 | 교대 영천방향 A1 |

| 현 황 | 파손(A=0.2m×0.2m) | 현 황 | 백태(A=0.1m×1.0m) |

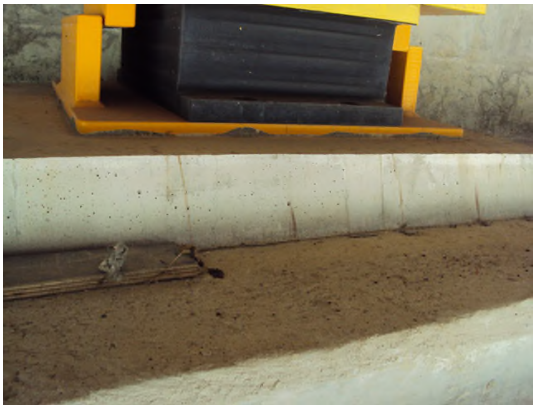
| 위 치 | 교량받침 상주방향 A2 SH3 | 위 치 | 교량받침 상주방향 A2 SH2 |

| 현 황 | 무수축물탈 균열( $Cw < 0.3mm$ ) | 현 황 | 무수축물탈 파손( $A = 0.1m \times 0.1m$ ) |

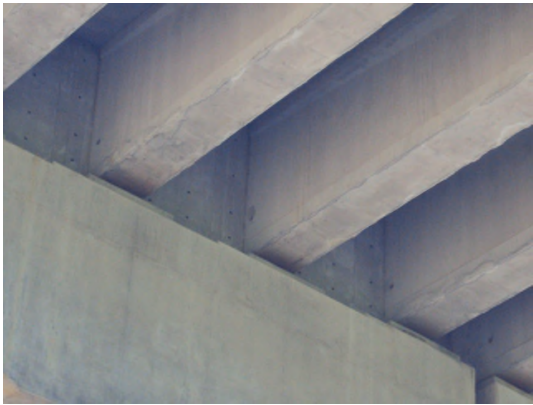
| 위 치 | 거더 상주방향 S2-G3 | 위 치 | 바닥판하면 상주방향 S1 |

| 현 황 | 인양홀 박락( $A = 0.2m \times 0.2m$ ) | 현 황 | 균열( $Cw < 0.3mm$ ) |

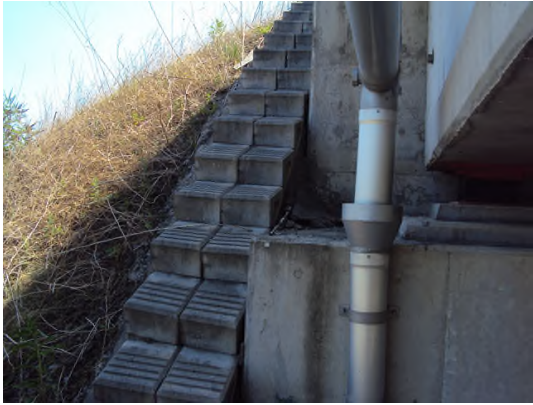
| 위 치 | 교대 상주방향 A1 | 위 치 | 교대 영천방향 A1 |

| 현 황 | 하부 철근노출 | 현 황 | 법면 토사유실 |

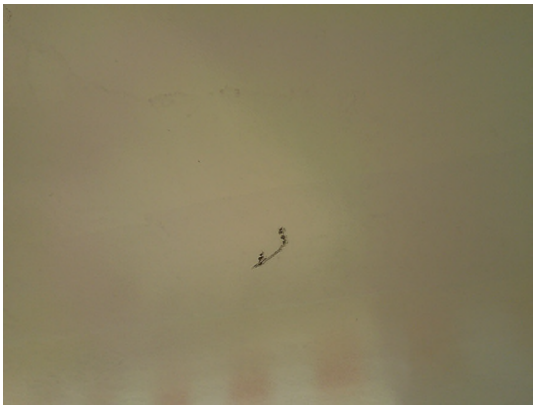
| 위 치 | 거더외부 S1 | 위 치 | 신축이음 A2 |

| 현 황 | 균열(A=0.1m×0.1m) | 현 황 | 후타재 균열(Cw<0.3mm) |

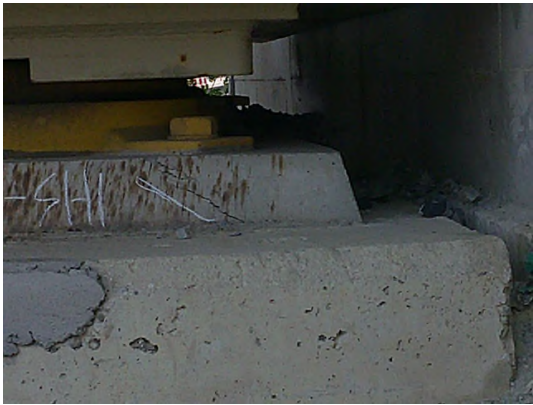
| 위 치 | 교량받침 A1 SH1 | 위 치 | 배수시설 S1 |

| 현 황 | 무수축물탈 들뜸(A=0.3m×0.3m) | 현 황 | 배수구 막힘 |

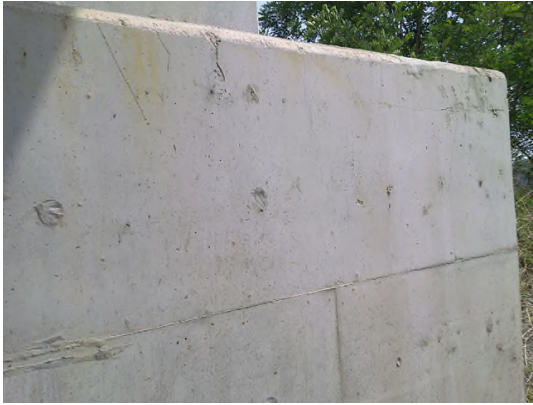
| 위 치 | 교대 A1 | 위 치 | 교대 A2 |

| 현 황 | 망상균열(A=3.0m×1.0m) | 현 황 | 망상균열(A=3.0m×1.0m) |

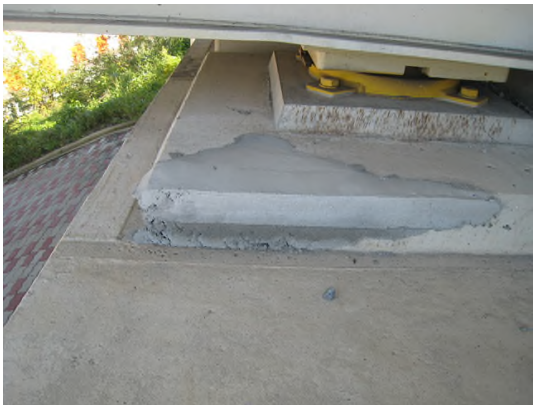
| 위 치 | 교량받침 A1 SH1 | 위 치 | 신축이음 A1 |

| 내 용 | 재료분리 보수 | 내 용 | 본체 부식(2.0m) |

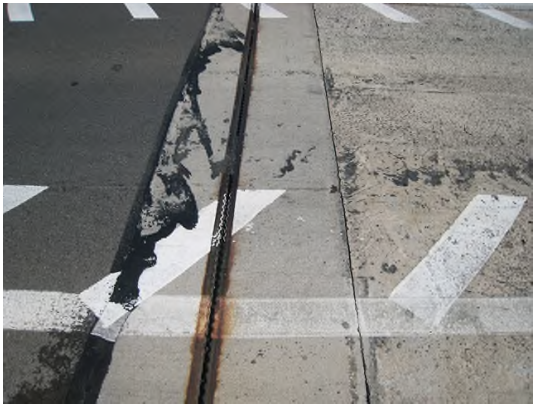
| 위 치 | 신축이음 A1 | 위 치 | 배수시설 S1 |

| 내 용 | 후타재 균열(0.1mm/0.3m) | 내 용 | 배수관 이음부 누수 |

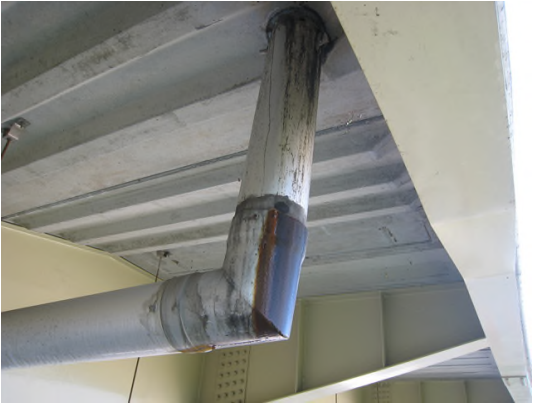
| 위 치 | 배수시설 S1 | 위 치 | 배수시설 S1 |

| 내 용 | 배수관 이음부 누수 | 내 용 | 배수구 막힘 |

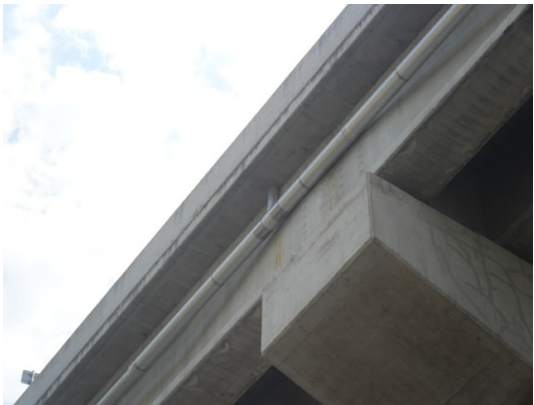
| 위 치 | 바닥판하면 상주방향 S7 | 위 치 | 교량받침 영천방향 A2 SH3 |

| 현 황 | 백태(A=0.2m×0.3m) | 현 황 | 무수축물탈 균열(Cw<0.3mm) |

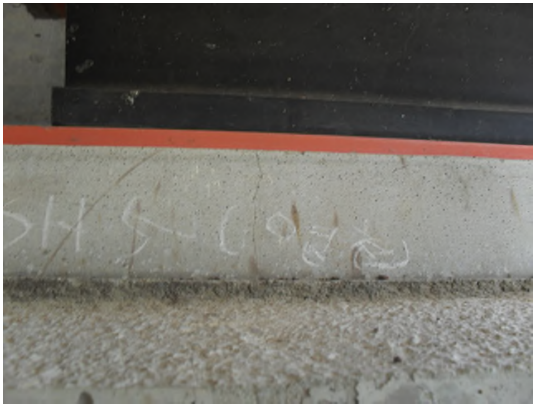
| 위 치 | 교량받침 영천방향 A2 SH3 | 위 치 | 교대 상주방향 A2 |

| 현 황 | 무수축물탈 균열(Cw<0.3mm) | 현 황 | 누수흔적(A=0.5m×2.0m) |

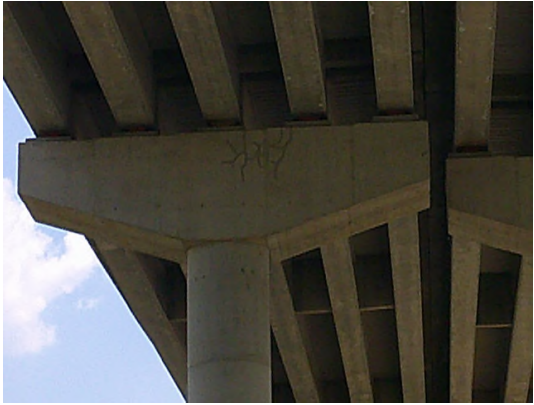
| 위 치 | 교각 상주방향 P3 | 위 치 | 교각 영천방향 P7 |

| 현 황 | 망상균열(A=10.0m×2.0m) | 현 황 | 망상균열(A=10.0m×1.0m) |

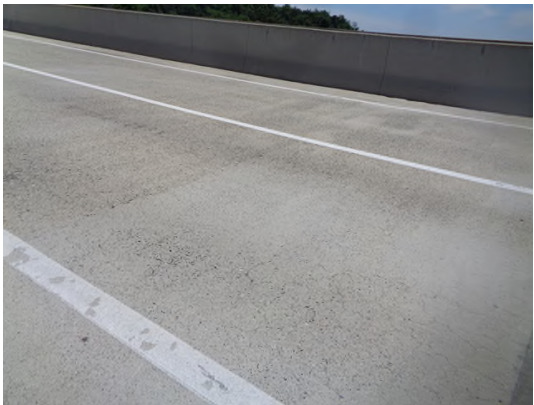
| 위 치 | 교면포장 상주방향 S1 | 위 치 | 교면포장 상주방향 S4 |

| 현 황 | 망상균열(A=30.0m×3.0m) | 현 황 | 망상균열(A=30.0m×3.0m) |

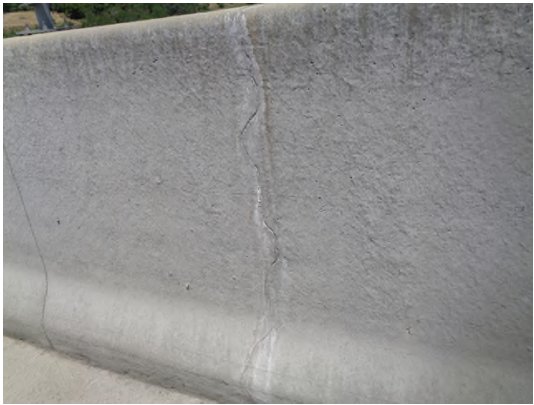
| 위 치 | 방호벽 상주방향 S4 | 위 치 | 방호벽 영천방향 S3 |

| 현 황 | 백태(A=0.1m×0.5m) | 현 황 | 차량충돌흔적(A=4.0m×0.5m) |

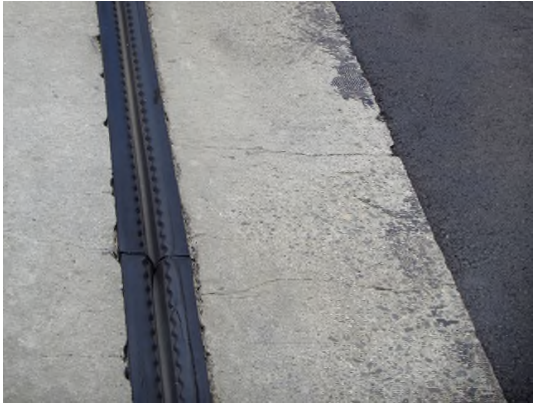
| 위 치 | 신축이음 상주방향 A1 | 위 치 | 신축이음 영천방향 A2 |

| 현 황 | 후타재 균열(Cw<0.3mm) | 현 황 | 후타재 박락(A=0.1m×0.1m) |

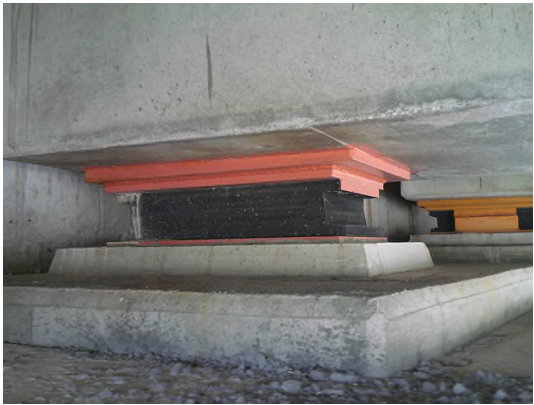
| 위 치 | 교량받침 상주방향 A2 SH2 | 위 치 | 교량받침 상주방향 A2 SH5 |

| 현 황 | 무수축물탈 균열(Cw<0.3mm) | 현 황 | 무수축물탈 균열(Cw<0.3mm) |

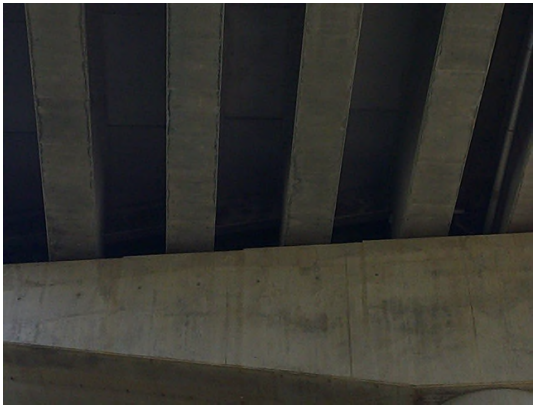
| 위 치 | 바닥판 상주방향 S2 | 위 치 | 바닥판 영천방향 S2 |

| 현 황 | 파손 (A=0.1m×0.1m) | 현 황 | 파손 및 철근노출(A=0.1m×0.1m) |

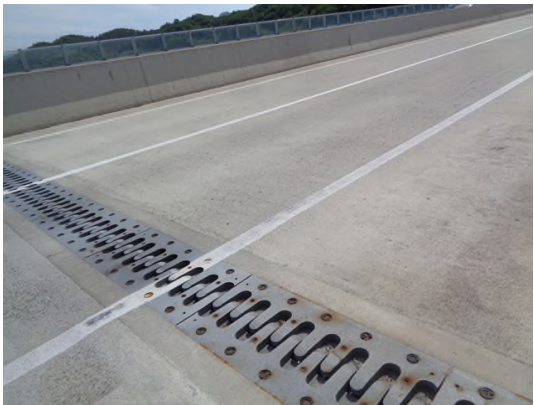
| 위 치 | 교면포장 상주방향 S6 | 위 치 | 교면포장 상주방향 S12 |

| 현 황 | 망상균열(A=40.0m×6.0m) | 현 황 | 망상균열(A=40.0m×6.0m) |

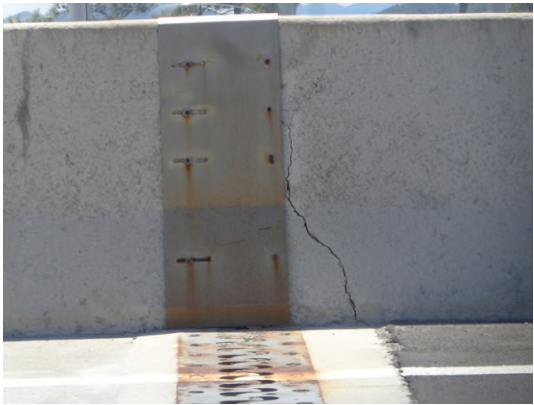
| 위 치 | 방호벽 상주방향 S1 | 위 치 | 방호벽 영천방향 S12 |

| 현 황 | 중분대 접속부 파손(A=0.3m×1.0m) | 현 황 | 중분대 접속부 박리(A=1.5m×1.0m) |

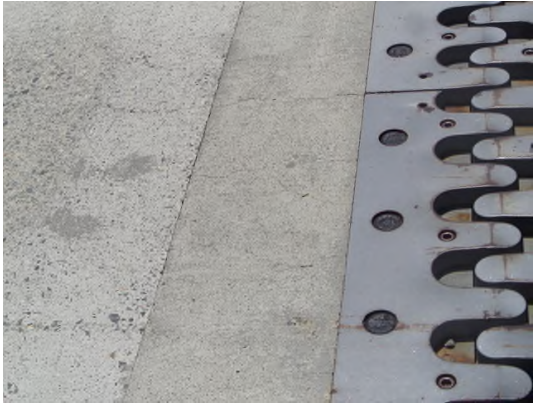
| 위 치 | 신축이음 상주방향 P6 | 위 치 | 신축이음 영천방향 P3 |

| 현 황 | 망상균열(A=2.0m×0.3m) | 현 황 | 후타재 균열(Cw<0.3mm) |

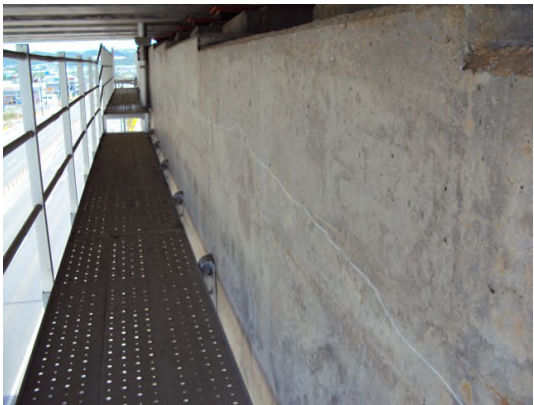
| 위 치 | 교각 P11 | 위 치 | 교각 P11 |

| 현 황 | 균열( $Cw < 0.3\text{mm}$ ) | 현 황 | 균열( $Cw \geq 0.3\text{mm}$ ) |

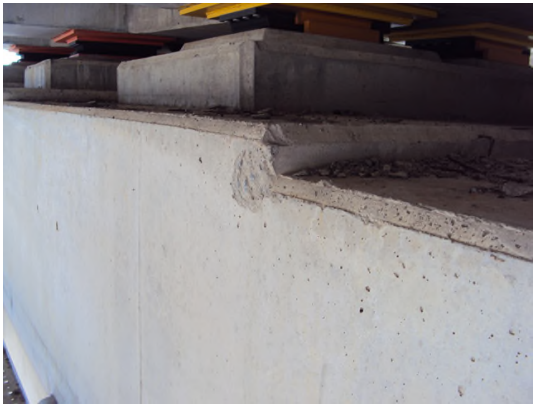
| 위 치 | 교각 P11 | 위 치 | 교각 P7 |

| 현 황 | 파손( $A=0.2\text{m} \times 0.2\text{m}$ ) | 현 황 | 균열( $Cw \geq 0.3\text{mm}$ ) |

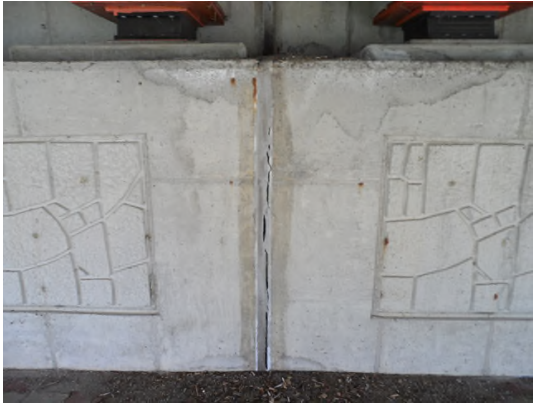
| 위 치 | 교대 A1 | 위 치 | 교대 A2 |

| 현 황 | 실란트파손 ( $L=5.0\text{m}$ ) | 현 황 | 균열( $Cw \geq 0.3\text{mm}$ ) |

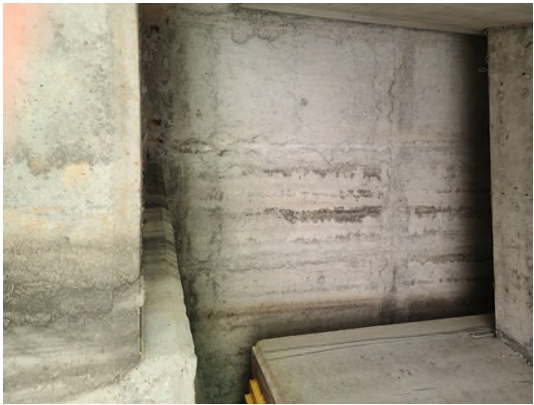
| 위 치 | 교대 영천방향 A1 | 위 치 | 교대 영천방향 A2 |

| 현 황 | 백태( $A=0.1m \times 0.2m$ ) | 현 황 | 균열( $Cw < 0.3mm$ ) |

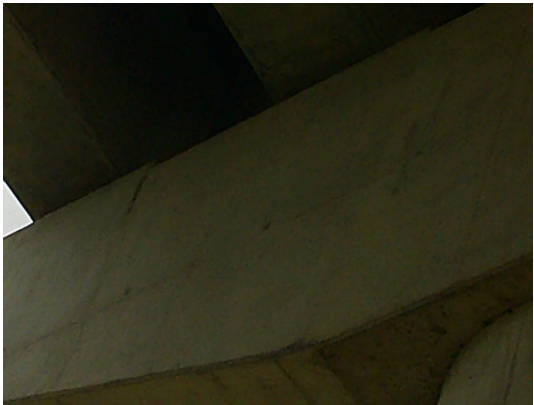
| 위 치 | 교각 상주방향 P1 | 위 치 | 교각 상주방향 P2 |

| 현 황 | 균열( $Cw < 0.3mm$ ) | 현 황 | 백태( $A=0.2m \times 0.5m$ ) |
