## 35. 오미교

## 36. 산하교

## 37. 단포교

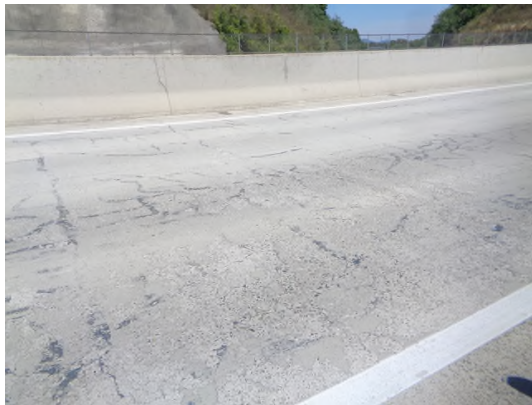
| 위 치 | 교면포장 영천방향 S1 | 위 치 | 교면포장 영천방향 S1 |

| 현 황 | 망상균열(A=11.0m×2.0m) | 현 황 | 보수재 박리(A=45.0m×3.0m) |

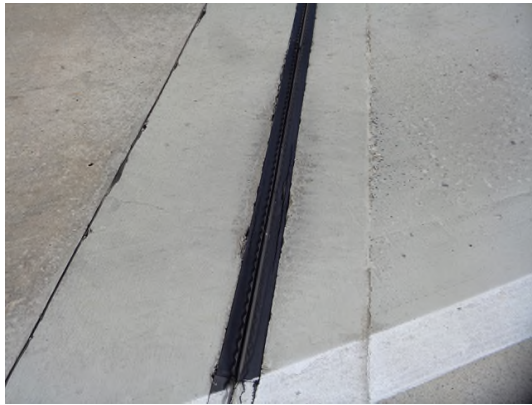
| 위 치 | 바닥판하면 상주방향 A1 | 위 치 | 신축이음 상주방향 A2 |

| 현 황 | 균열(Cw<0.3mm) | 현 황 | 본체 고무재 파손(L=0.5m) |

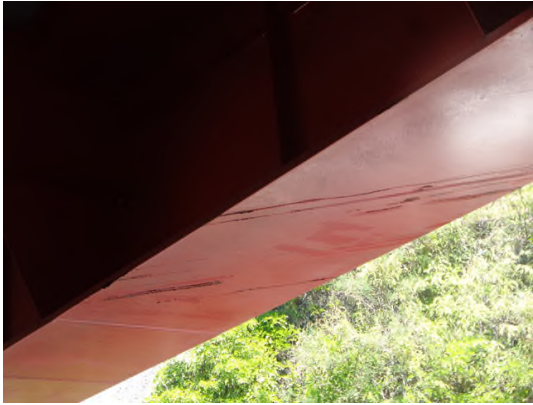
| 위 치 | 거더외부 상주방향 S1-G1 | 위 치 | 거더외부 상주방향 S1-G1 |

| 현 황 | 도장박락(A=3.0m×2.0m) | 현 황 | 도장박락(A=1.0m×1.0m) |

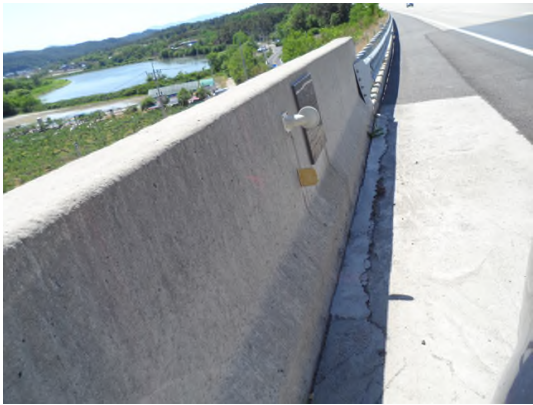
| 위 치 | 교면포장 영천방향 S1 | 위 치 | 방호벽 영천방향 S1 |

| 현 황 | 접속부 들뜸(A=0.1m×4.0m) | 현 황 | 중분대 균열부백태(A=0.2m×2.0m) |

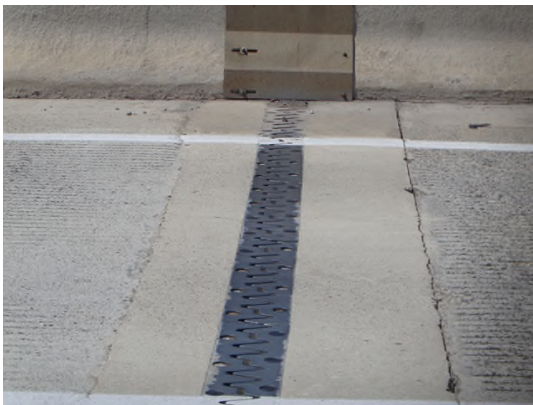
| 위 치 | 신축이음 상주방향 A1 | 위 치 | 신축이음 영천방향 A1 |

| 현 황 | 후타재 균열(Cw<0.3mm) | 현 황 | 후타재 박리(A=0.1m×1.0m) |

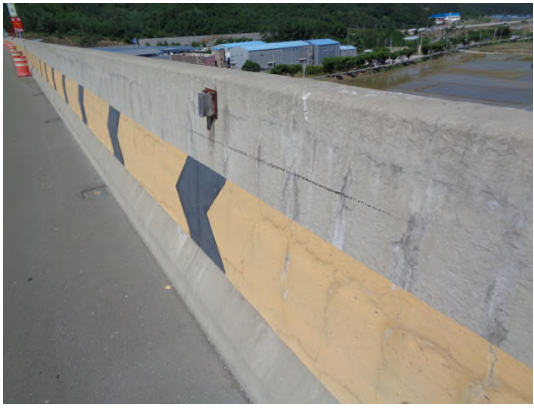
| 위 치 | 방호벽 S08 | 위 치 | 방호벽 S11 |

| 현 황 | 백태(A=0.1m×1.5m) | 현 황 | 파손(A=0.3m×0.4m) |

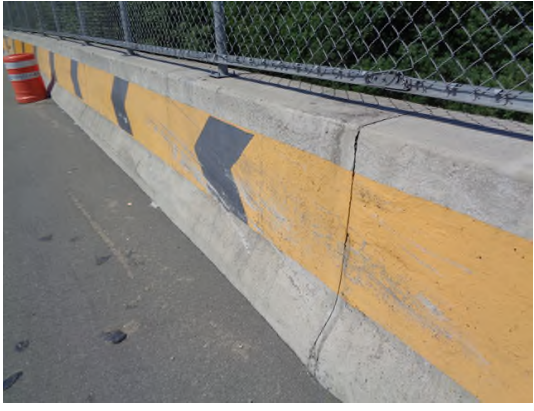
| 위 치 | 방호벽 S14 | 위 치 | 배수시설 S08 |

| 현 황 | 파손(A=0.3m×0.3m) | 현 황 | 그레이팅 파손 |

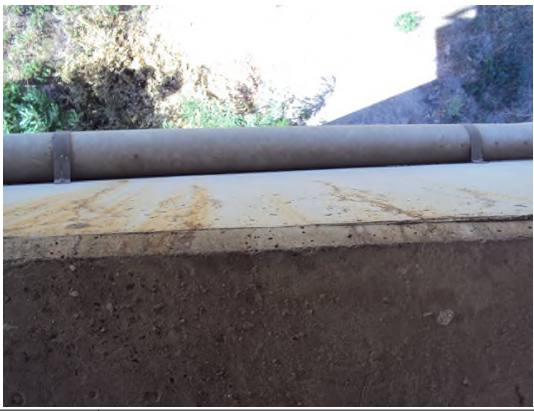
| 위 치 | 교각 P11 | 위 치 | 교각 P11 |

| 현 황 | 코핑부 표면박리(A=9.0m×1.0m) | 현 황 | 재료분리 및 철근노출(A=0.5m×0.3m) |
