## 2. 터널

## 1. 군위터널(상주방향)

## 전경 및 손상현황 사진

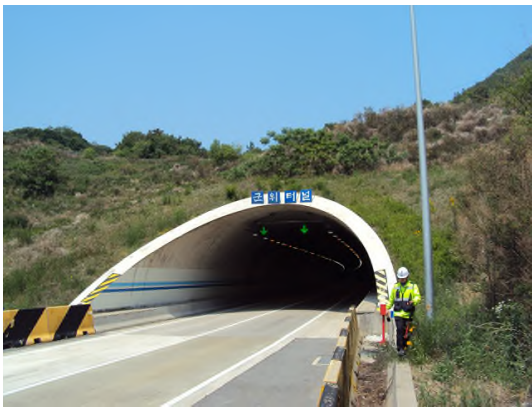
| 위 치 | 갯문 | 위 치 | 갯문 |

| 현 황 | 시점부 전경 | 현 황 | 종점부 전경 |

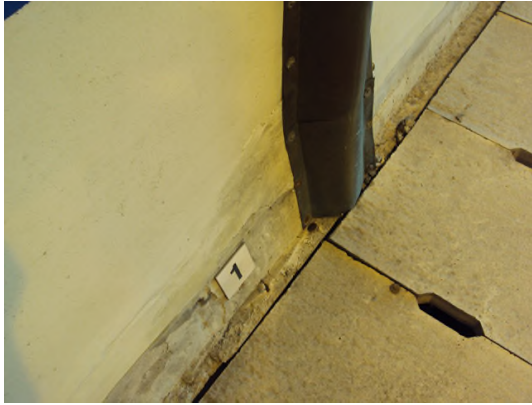
| 위 치 | S094 라이닝 콘크리트 | 위 치 | S003 라이닝 콘크리트 |

| 현 황 | 측벽부 백태(A=0.2m×0.3m) | 현 황 | 측벽부 들뜸(A=0.1m×0.3m) |

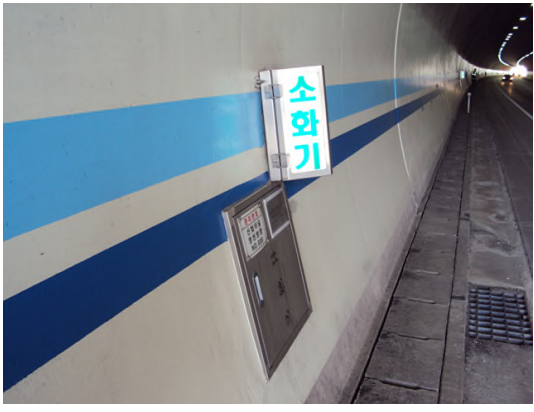
| 위 치 | 소화기 | 위 치 | 소화기 |

| 현 황 | 전경 | 현 황 | 전경 |
