## 5. 평호터널(상주방향)

## 전경 및 손상현황 사진

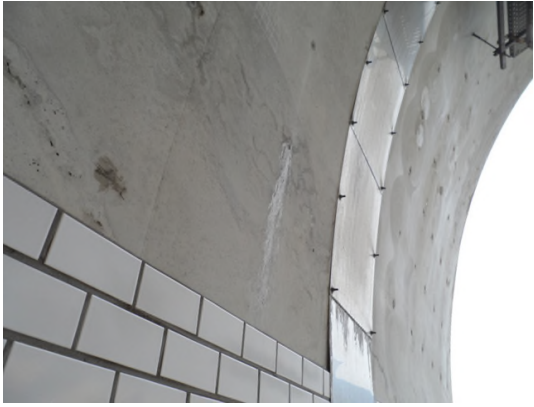
| 위 치 | S001 라이닝 콘크리트 | 위 치 | J007 라이닝 콘크리트 |
| 현 황 | 천단부 백태(A=0.1m×0.5m) | 현 황 | 천단부 들뜸(A=0.1m×0.5m) |

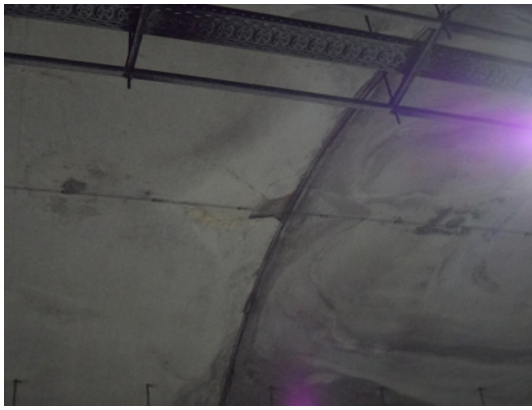
| 위 치 | S026 라이닝 콘크리트 | 위 치 | J087 라이닝 콘크리트 |
| 현 황 | 천단부 재균열(Cw=0.3mm이상) | 현 황 | 천단부 탈락(A=0.5m×0.5m) |

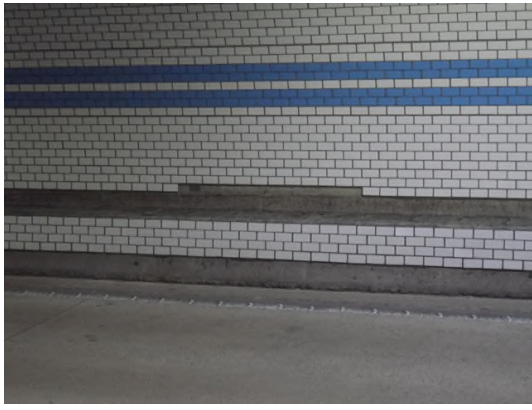
| 위 치 | J096 라이닝 콘크리트 | 위 치 | S128 라이닝 콘크리트 |
| 현 황 | 천단부 망상균열(A=8.0m×2.0m) | 현 황 | 측벽부 타일탈락(10EA) |

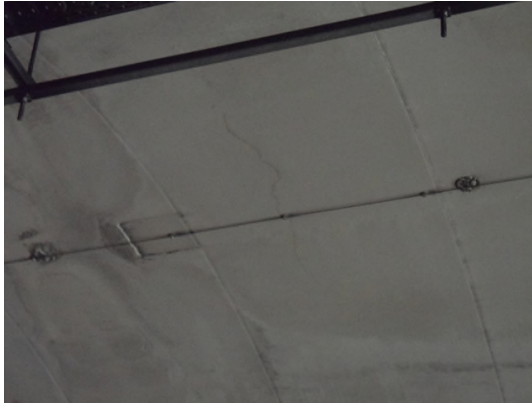
| 위 치 | S168 라이닝 콘크리트 | 위 치 | S194 라이닝 콘크리트 |
| 현 황 | 측벽부 타일균열(2EA) | 현 황 | 천단부 균열(Cw=0.3mm이상) |

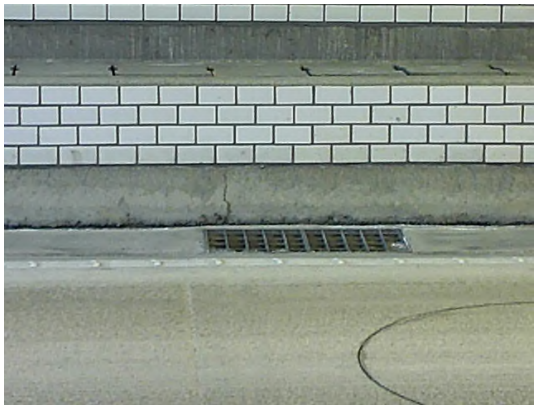
| 위 치 | S001 공동구 | 위 치 | S003 공동구 |
| 현 황 | 덧개 이탈(1EA) | 현 황 | 균열(Cw=0.3mm이상) |

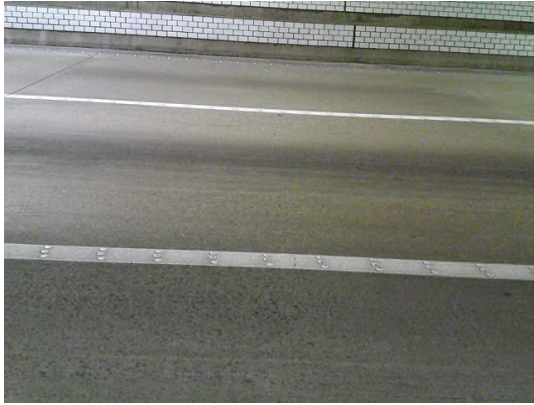
| 위 치 | S78 포장부 | 위 치 | S180 포장부 |
| 현 황 | 패임(A=0.5m×0.5m) | 현 황 | 균열(L=9.0m) |

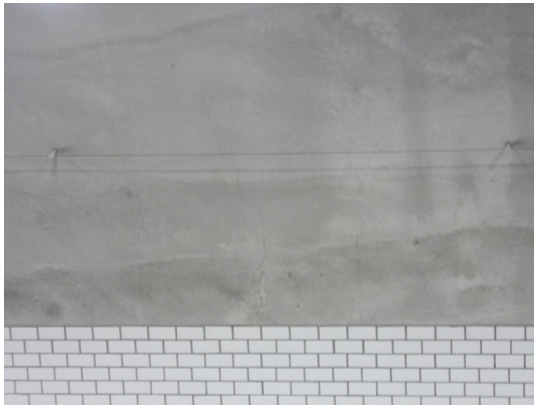
| 위 치 | S001 라이닝 콘크리트 | 위 치 | S016 라이닝 콘크리트 |
| 현 황 | 천단부 백태(A=0.2m×0.5m) | 현 황 | 천단부 균열(Cw=0.3mm이상) |

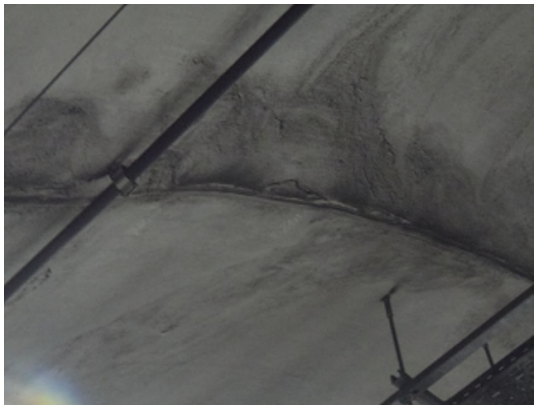
| 위 치 | S061 라이닝 콘크리트 | 위 치 | S077 라이닝 콘크리트 |
| 현 황 | 천단부 재균열( $Cw=0.3\text{mm}$ 이상) | 현 황 | 천단부 들뜸( $A=0.1\text{m}\times0.3\text{m}$ ) |

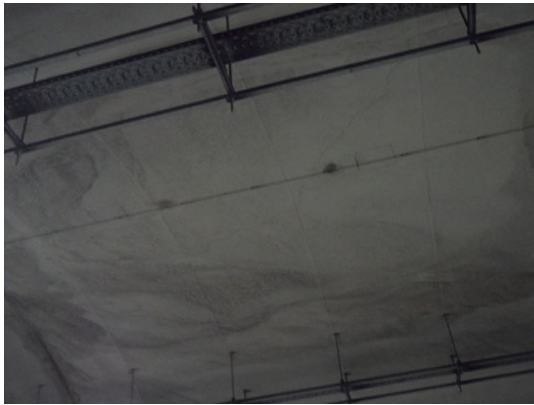
| 위 치 | S160 라이닝 콘크리트 | 위 치 | S175 라이닝 콘크리트 |
| 현 황 | 천단부 백태( $A=0.2\text{m}\times1.5\text{m}$ ) | 현 황 | 천단부 재균열( $Cw=0.3\text{mm}$ 이상) |

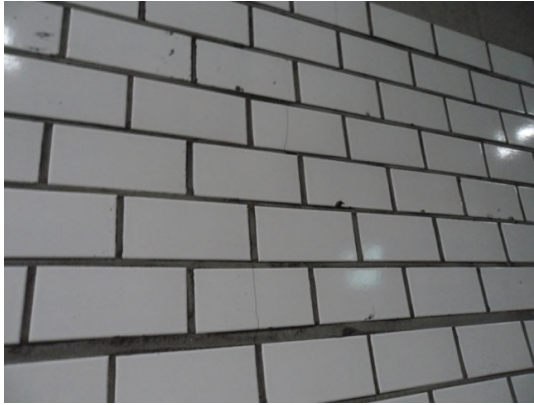
| 위 치 | S085측벽부 | 위 치 | S176 측벽부 |
| 현 황 | 타일 탈락(8EA) | 현 황 | 타일 균열(2EA) |

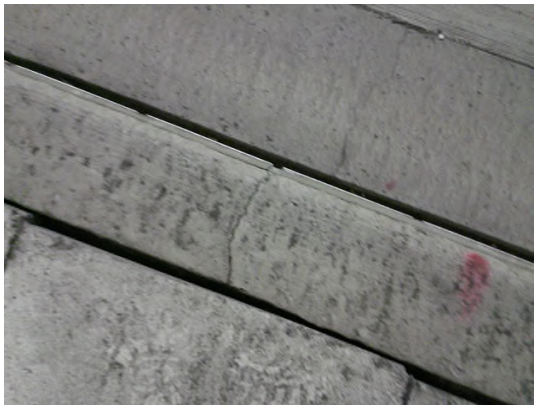
| 위 치 | S040 공동구 | 위 치 | S053 포장부 |
| 현 황 | 뿔개 파손(1EA) | 현 황 | 균열(Cw=0.3mm이상) |

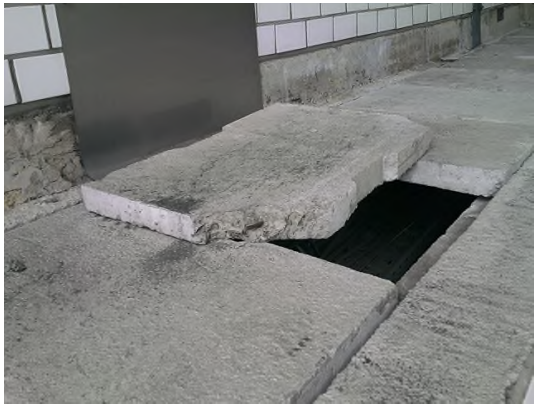
| 위 치 | S112 공동구 | 위 치 | S185 공동구 |
| 현 황 | 뿔개 파손(1EA) | 현 황 | 뿔개 파손(1EA) |

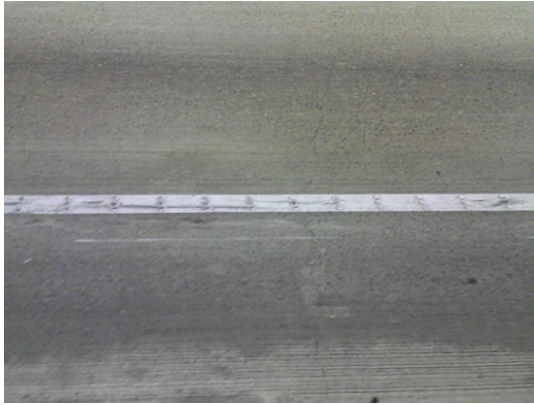
| 위 치 | S044 포장부 | 위 치 | S111 포장부 |
| 현 황 | 고무패드 이탈 (L=0.3m) | 현 황 | 포장균열(L=2.0m) |

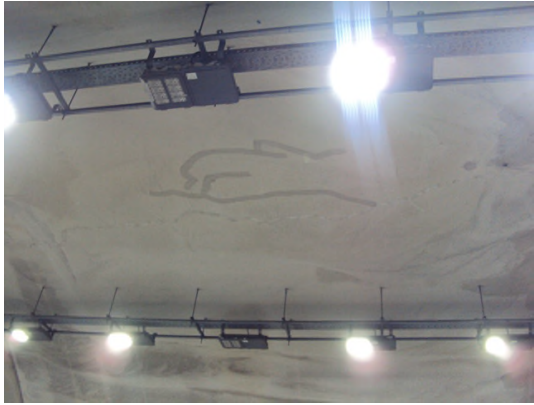
| 위 치 | J08 라이닝 콘크리트 | 위 치 | S18 라이닝 콘크리트 |

| 현 황 | 천단부 재들뜸(A=0.1m×0.3m) | 현 황 | 천단부 재균열(Cw=0.3mm미만) |

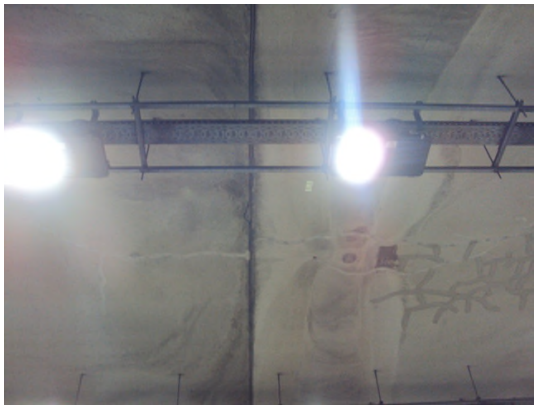
| 위 치 | J16 라이닝 콘크리트 | 위 치 | J20 라이닝 콘크리트 |

| 현 황 | 천단부 들뜸(A=0.1m×0.3m) | 현 황 | 천단부 들뜸(A=0.1m×0.3m) |

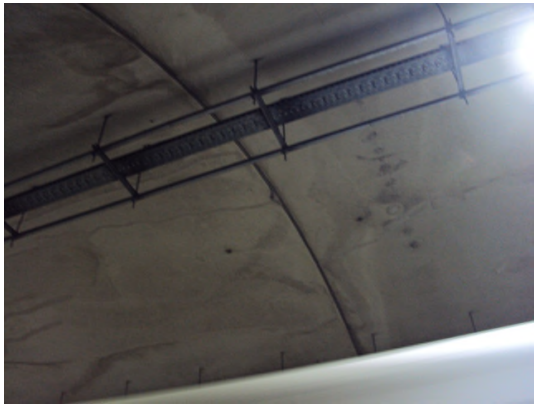
| 위 치 | S13 라이닝 콘크리트 | 위 치 | J36 라이닝 콘크리트 |

| 현 황 | 측벽부 균열(Cw=0.3mm미만) | 현 황 | 천단부 들뜸(A=0.1m×0.3m) |

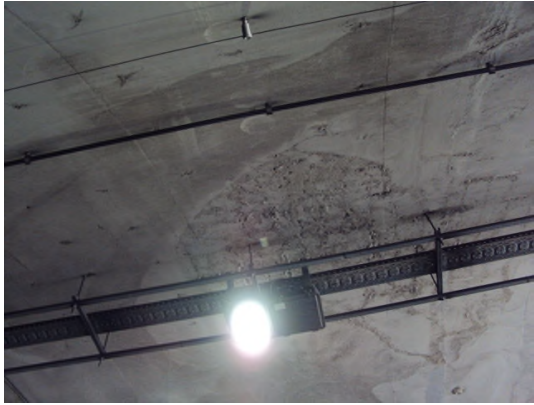
| 위 치 | S42 라이닝 콘크리트 | 위 치 | S48 라이닝 콘크리트 |

| 현 황 | 측벽부 균열(Cw=0.3mm미만) | 현 황 | 천단부 표면볼량(A=15.00㎡) |

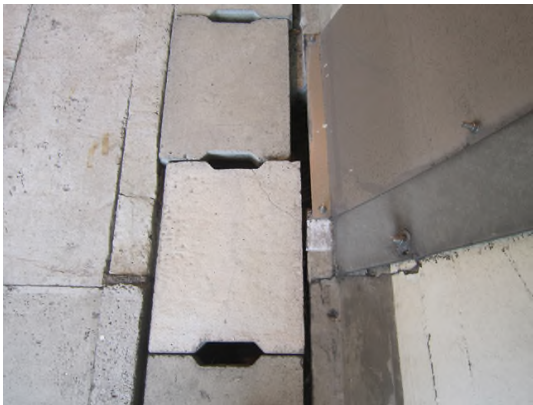
| 위 치 | S01 공동구 | 위 치 | S29 공동구 |

| 현 황 | 덮개 파손(1EA) | 현 황 | 균열(Cw=0.3mm미만) |

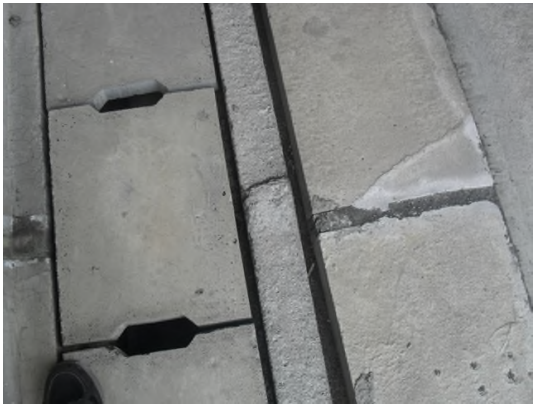
| 위 치 | S51 공동구 | 위 치 | S01 포장부 |

| 현 황 | 균열(Cw=0.3mm이상) | 현 황 | 포장패임(A=1.0m×9.0m) |

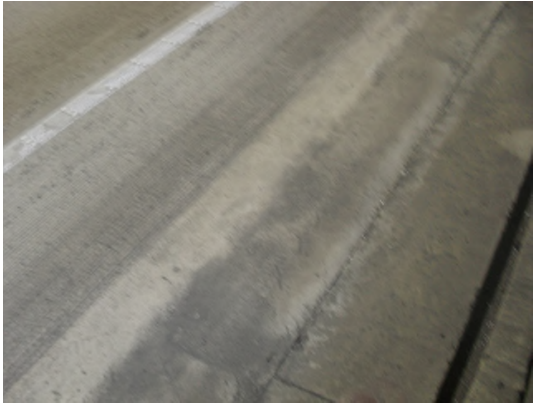
| 위 치 | S18 포장부 | 위 치 | S26 포장부 |

| 현 황 | 포장균열(L=1.0m) | 현 황 | 포장박락 (A=0.1m×0.3m) |

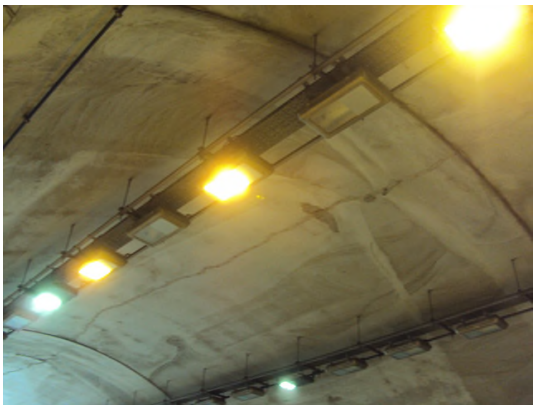
| 위 치 | S04 라이닝 콘크리트 | 위 치 | S45 라이닝 콘크리트 |

| 현 황 | 천단부 재균열(Cw=0.3mm미만) | 현 황 | 천단부 파손(A=0.1m×0.1m) |

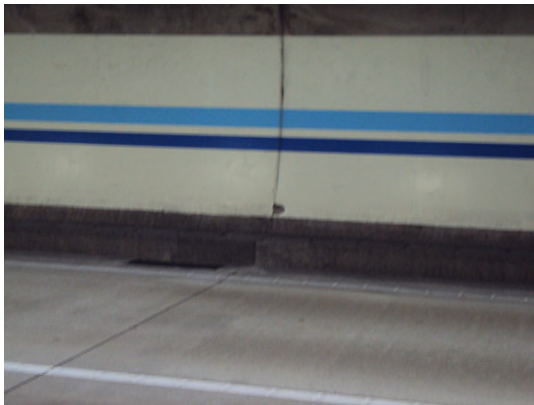
| 위 치 | S02 라이닝 콘크리트 | 위 치 | S22 라이닝 콘크리트 |

| 현 황 | 측벽부 망상균열(A=2.0m×9.0m) | 현 황 | 측벽부 마감재 파손(A=0.1m×0.1m) |

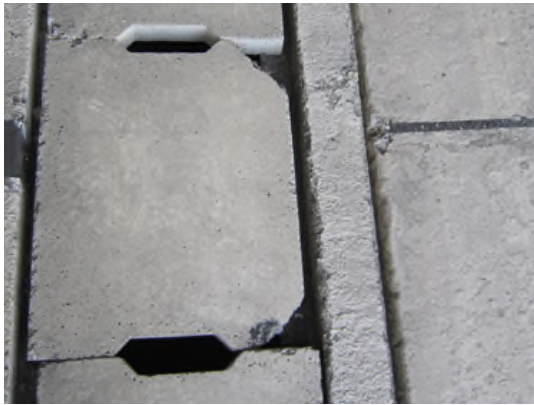
| 위 치 | S26 공동구 | 위 치 | S49 공동구 |

| 현 황 | 균열(Cw=0.3mm이상) | 현 황 | 덜개 파손(1EA) |

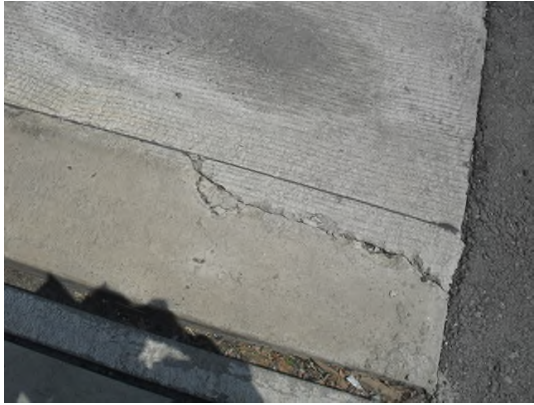
| 위 치 | S20 포장부 | 위 치 | S50 포장부 |

| 현 황 | 스폴링(A=0.1m×0.1m) | 현 황 | 박리(A=0.2m×0.5m) |

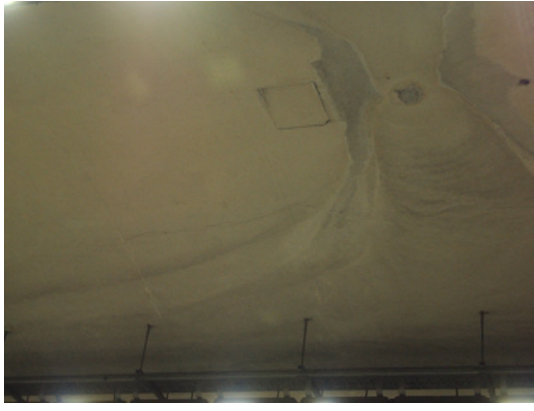
| 위 치 | S09 라이닝 콘크리트 | 위 치 | S14 라이닝 콘크리트 |

| 현 황 | 천단부 재균열(Cw=0.3mm미만) | 현 황 | 천단부 균열(Cw=0.3mm미만) |

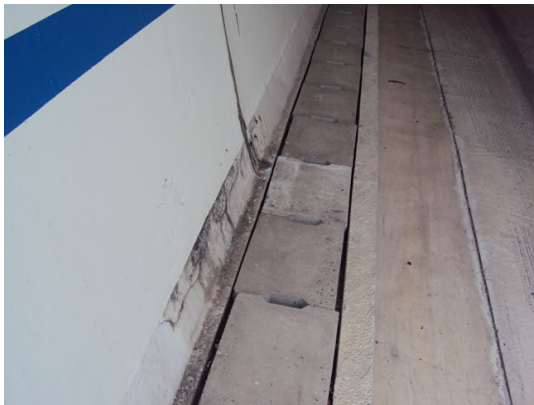
| 위 치 | S11 라이닝 콘크리트 | 위 치 | S45 라이닝 콘크리트 |

| 현 황 | 측벽부 균열(Cw=0.3mm미만) | 현 황 | 측벽부 누수흔적(A=1.0m×0.3m) |

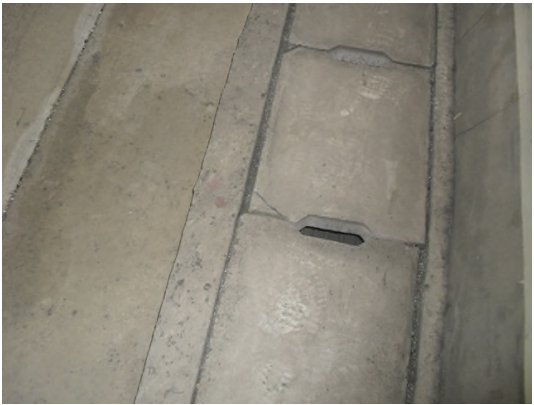
| 위 치 | S03 공동구 | 위 치 | S34 공동구 |

| 현 황 | 공동구 파손(A=0.2m×1.0m) | 현 황 | 덮개 파손 (1EA) |

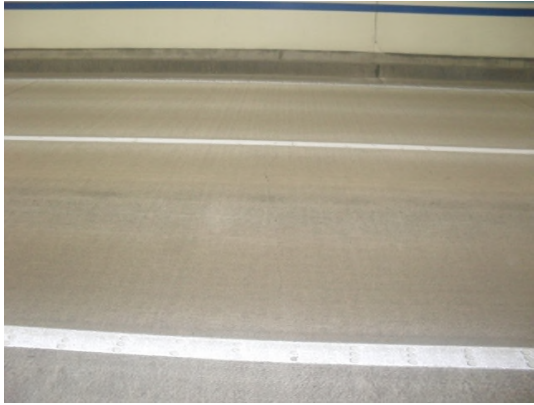
| 위 치 | S10 포장부 | 위 치 | S25 포장부 |

| 현 황 | 포장 마모(A=5.0m×10.0m) | 현 황 | 균열(L=5.0m) |

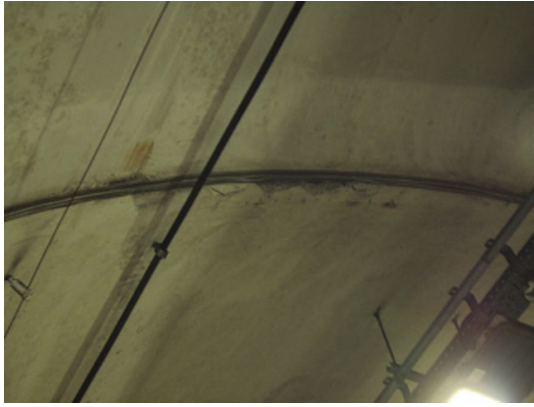
| 위 치 | S09 라이닝 콘크리트 | 위 치 | J14 라이닝 콘크리트 |

| 현 황 | 천단부 재균열(Cw=0.3mm미만) | 현 황 | 천단부 박락(A=0.1m×1.0m) |

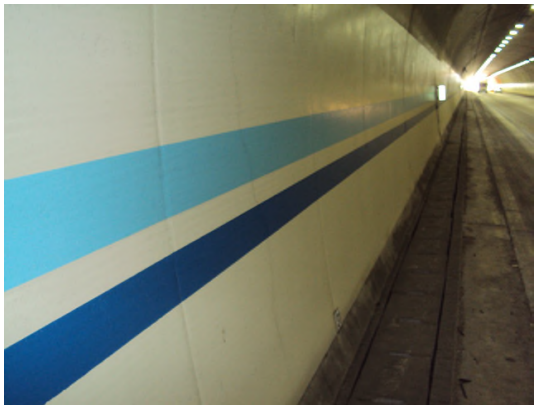
| 위 치 | S19 라이닝 콘크리트 | 위 치 | S32 라이닝 콘크리트 |

| 현 황 | 측벽부 균열( $C_w=0.3\text{mm}$ 미만) | 현 황 | 측벽부 균열( $C_w=0.3\text{mm}$ 미만) |

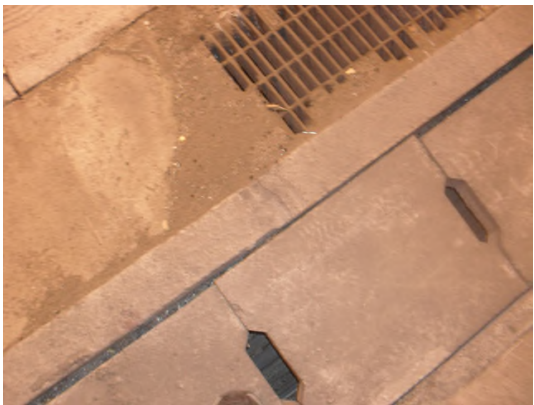
| 위 치 | S07 공동구 | 위 치 | S09 공동구 |

| 현 황 | 균열( $C_w=0.3\text{mm}$ 이상) | 현 황 | 파손 ( $A=0.1\text{m}\times0.1\text{m}$ ) |

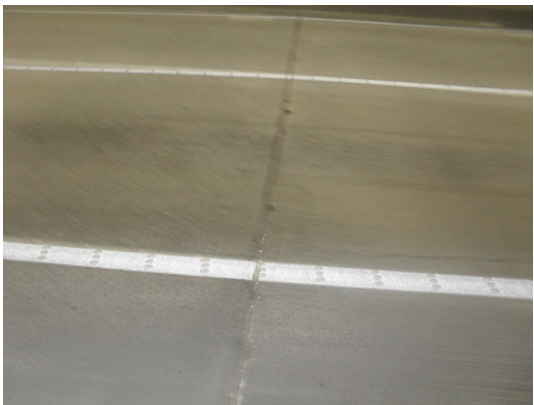
| 위 치 | S22 포장부 | 위 치 | S29 포장부 |

| 현 황 | 스폴링 ( $A=0.1\text{m}\times0.1\text{m}$ ) | 현 황 | 포장 마모( $A=32.0\text{m}\times3.0\text{m}$ ) |

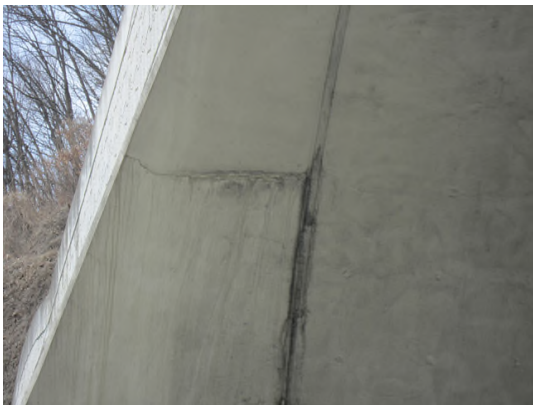
| 위 치 | S01 라이닝 콘크리트 | 위 치 | S04 라이닝 콘크리트 |

| 현 황 | 천단부 균열부백태(A=0.30m <sup>2</sup> ) | 현 황 | 천단부 들뜸(A=0.3m×1.0m) |

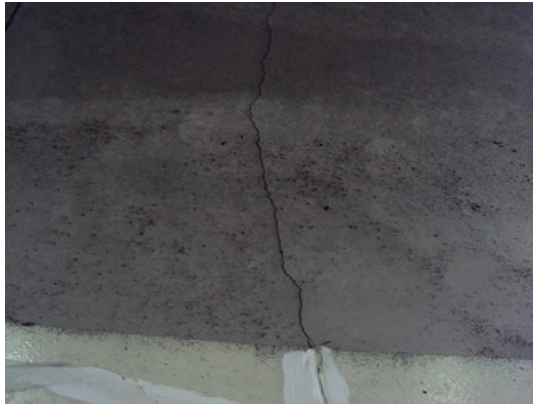
| 위 치 | J29 라이닝 콘크리트 | 위 치 | S93 라이닝 콘크리트 |

| 현 황 | 천단부 들뜸(A=0.1m×0.3m) | 현 황 | 천단부 균열(Cw=0.3mm이상) |

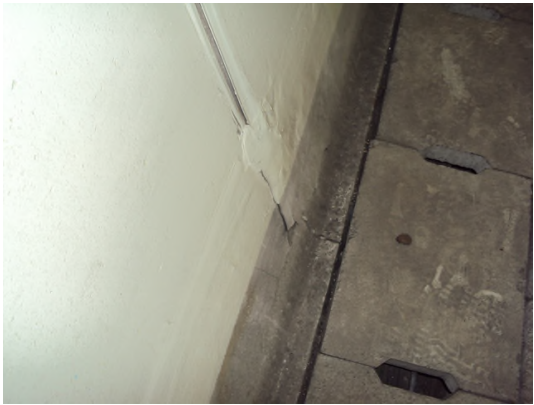
| 위 치 | S25 라이닝 콘크리트 | 위 치 | S69 라이닝 콘크리트 |

| 현 황 | 측벽부 균열(Cw=0.3mm이상) | 현 황 | 측벽부 균열(Cw=0.3mm미만) |

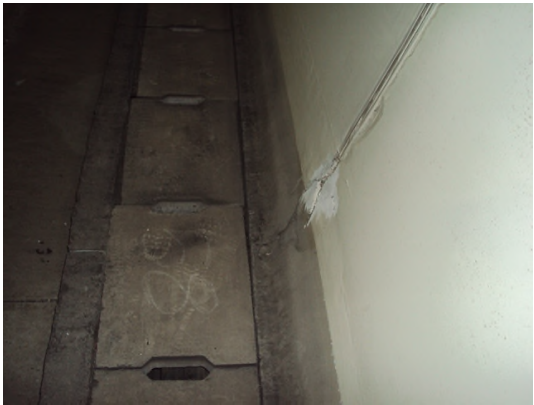
| 위 치 | S58 라이닝 콘크리트 | 위 치 | S65 라이닝 콘크리트 |

| 현 황 | 측벽부 마감재 들뜸(A=0.2m×0.3m) | 현 황 | 측벽부 마감재 박락(A=0.2m×0.3m) |

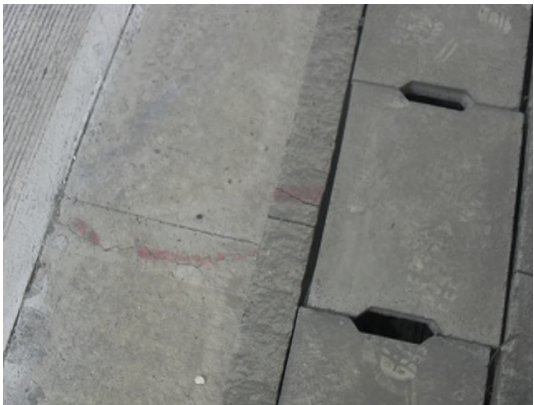
| 위 치 | S13 공동구 | 위 치 | S16 공동구 |
| 현 황 | 균열(Cw=0.3mm이상) | 현 황 | 덜개 파손(1EA) |

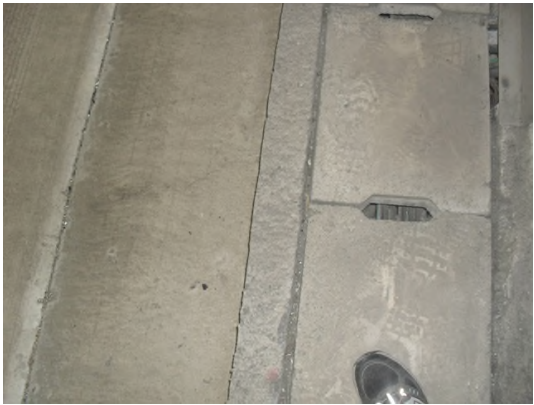
| 위 치 | S28 공동구 | 위 치 | S05~11 포장부 |
| 현 황 | 균열(Cw=0.3mm이상) | 현 황 | 포장마모(A=1.0m×9.0m) |

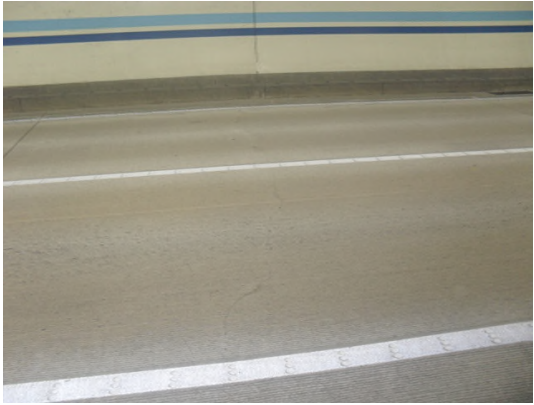
| 위 치 | S18 포장부 | 위 치 | S88 포장부 |
| 현 황 | 포장균열(L=6.0m) | 현 황 | 스폴링(A=0.1m×0.2m) |

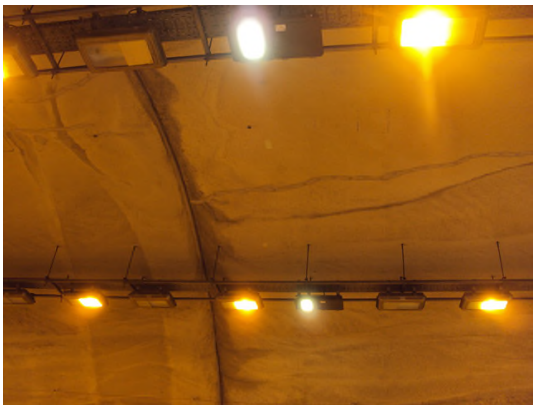
| 위 치 | S10 라이닝 콘크리트 | 위 치 | S75 라이닝 콘크리트 |
| 현 황 | 천단부 재균열(Cw=0.3mm미만) | 현 황 | 천단부 균열(Cw=0.3mm미만) |

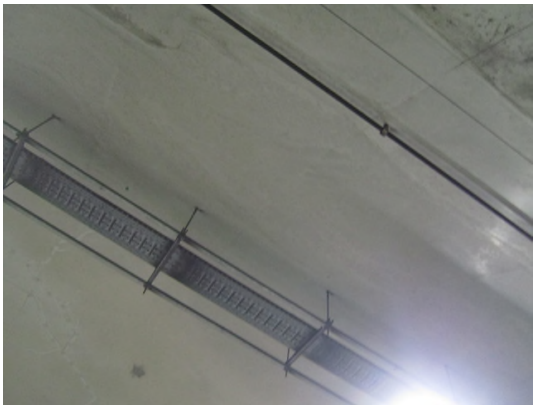
| 위 치 | S84 라이닝 콘크리트 | 위 치 | S101 라이닝 콘크리트 |
| 현 황 | 천단부 균열( $C_w=0.3\text{mm}$ 이상) | 현 황 | 천단부 균열부백태( $A=0.2\text{m}\times0.5\text{m}$ ) |

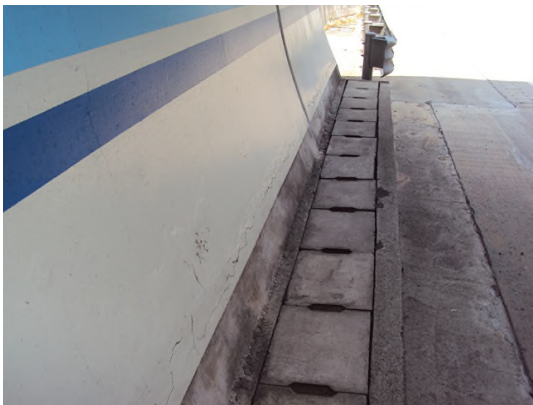
| 위 치 | S01 라이닝 콘크리트 | 위 치 | S13 라이닝 콘크리트 |
| 현 황 | 측벽부 균열( $C_w=0.3\text{mm}$ 이상) | 현 황 | 측벽부 균열( $C_w=0.3\text{mm}$ 이상) |

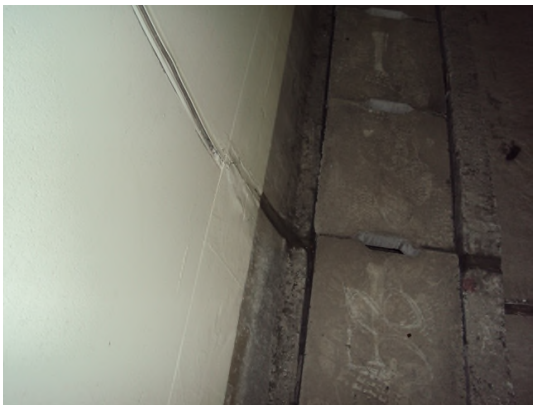
| 위 치 | S59 라이닝 콘크리트 | 위 치 | S102 라이닝 콘크리트 |
| 현 황 | 측벽부 마감재 들뜸( $A=0.2\text{m}\times0.3\text{m}$ ) | 현 황 | 측벽부 누수흔적( $A=2.5\text{m}\times0.4\text{m}$ ) |

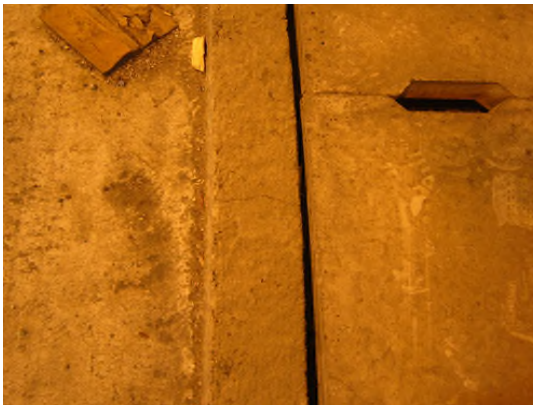
| 위 치 | S04 공동구 | 위 치 | S20 공동구 |
| 현 황 | 균열(Cw=0.3mm미만) | 현 황 | 덜개 파손(1EA) |

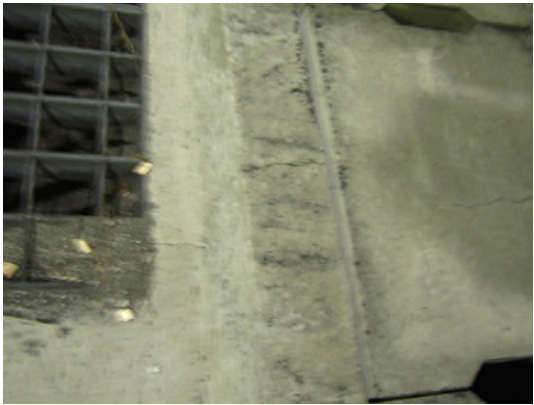
| 위 치 | S88 공동구 | 위 치 | S09 포장부 |
| 현 황 | 균열(Cw=0.3mm이상) | 현 황 | 망상균열(A=1.0m×3.0m) |

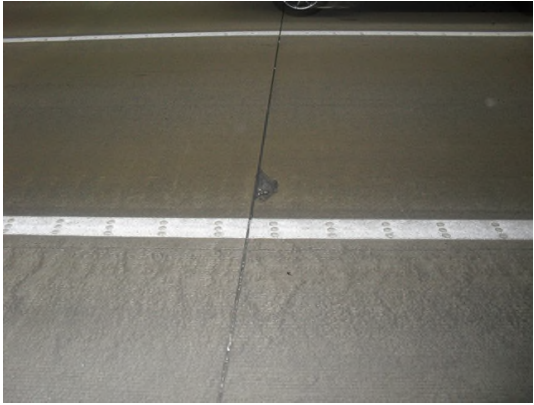
| 위 치 | S42 포장부 | 위 치 | S92 포장부 |
| 현 황 | 포장파손(A=0.2m×0.4m) | 현 황 | 균열(L=12.0m) |
