# 1. 영천절토01

## 손상현황 사진

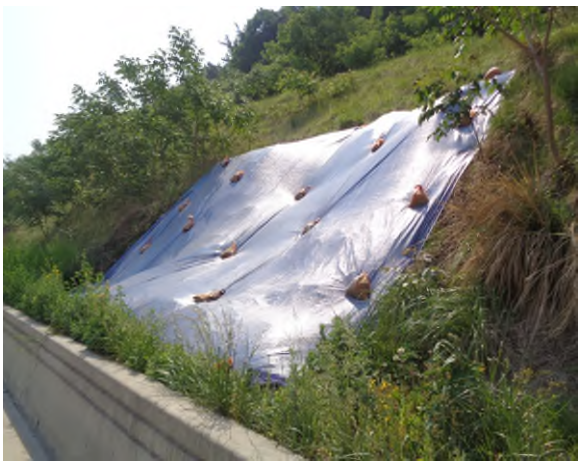
| 위 치 | STA 1.23k 1단 사면 | 위 치 | STA 1.28k 1단 사면 |

| 현 황 | 표층유실 임시보수(A=5.0m×5.0m) | 현 황 | 표층유실 임시보수(A=5.0m×5.0m) |

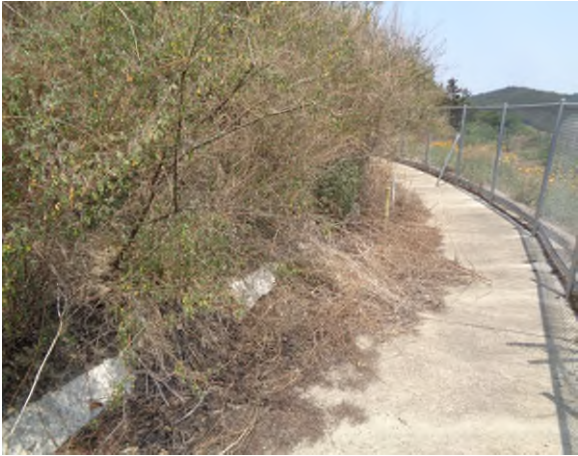
| 위 치 | STA 2.24~2.51k 1소단배수로 | 위 치 | STA 2.32k 1소단배수로 |

| 현 황 | 토사 및 낙석퇴적 | 현 황 | 균열(L=2.0m) |

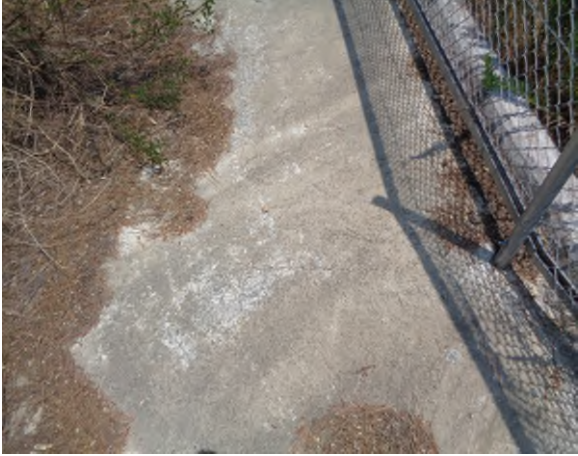
| 위 치 | STA 2.29k 1소단배수로 | 위 치 | STA 2.36k 1소단배수로 |

| 현 황 | 균열(L=2.0m) | 현 황 | 균열(L=2.0m) |

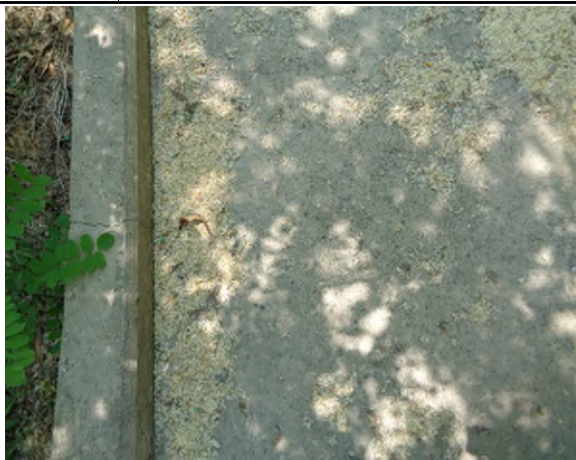
| 위 치 | STA 3.67k 1소단배수로 | 위 치 | STA 3.72k 1소단배수로 |

| 현 황 | 균열 (L=2.0m) | 현 황 | 균열 (L=2.0m) |

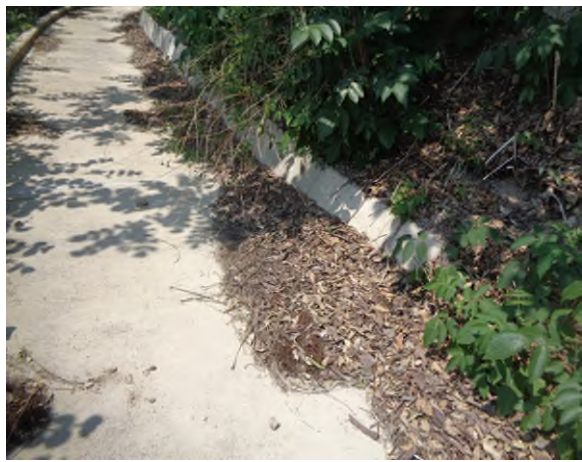
| 위 치 | STA 3.71k 1소단배수로 | 위 치 | STA 3.71k 산마루측구 |

| 현 황 | 토사퇴적 | 현 황 | 재료분리 (A=20.0m×0.5m) |

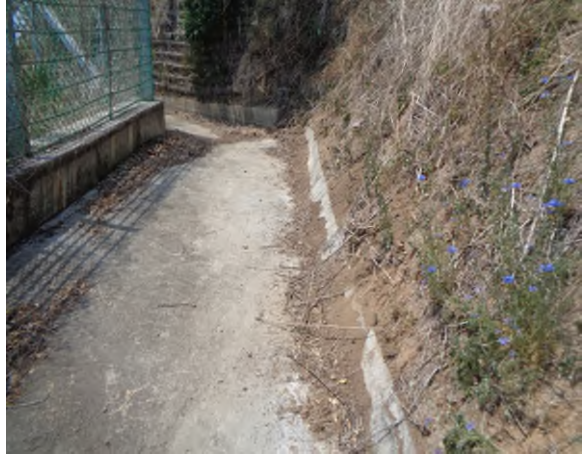
| 위 치 | STA 3.73k 2소단배수로 | 위 치 | STA 3.77k 산마루측구 |

| 현 황 | 토사퇴적 | 현 황 | 균열 (L=1.0m) |

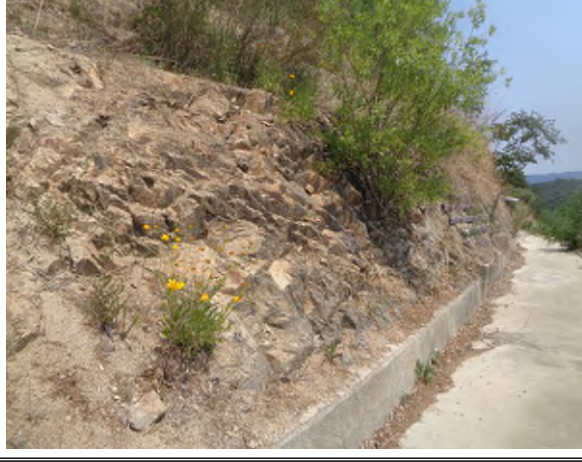
| 위 치 | STA 3.71k 9단 사면 | 위 치 | STA 3.76k 산마루측구 |

| 현 황 | 풍화 전경 | 현 황 | 덜개파손 (A=1.0m×1.0m) |

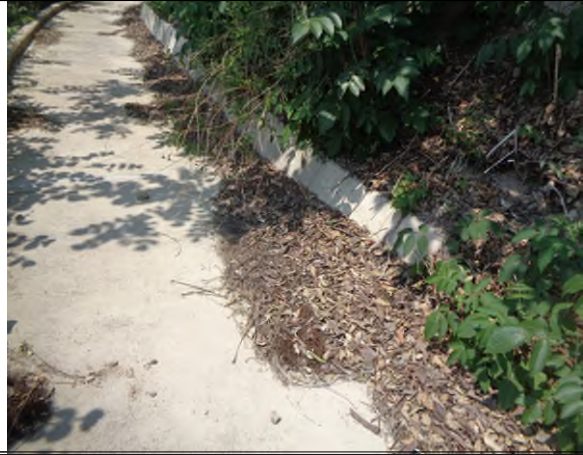
| 위 치 | STA 3.71k 1소단배수로 | 위 치 | STA 3.71k 산마루측구 |

| 현 황 | 토사퇴적 | 현 황 | 재료분리 (A=20.0m×0.5m) |

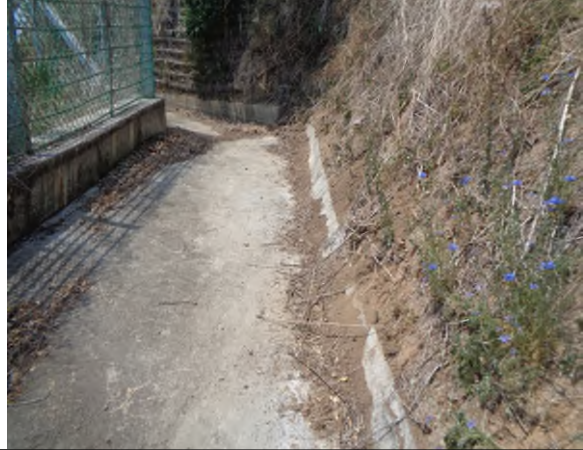
| 위 치 | STA 3.73k 2소단배수로 | 위 치 | STA 3.77k 산마루측구 |

| 현 황 | 토사퇴적 | 현 황 | 균열 (L=1.0m) |

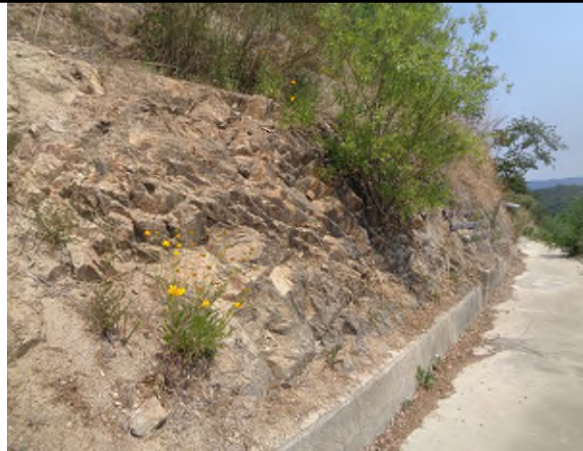
| 위 치 | STA 3.71k 9단 사면 | 위 치 | STA 3.76k 산마루측구 |

| 현 황 | 풍화 진경 | 현 황 | 덮개파손 (A=1.0m×1.0m) |

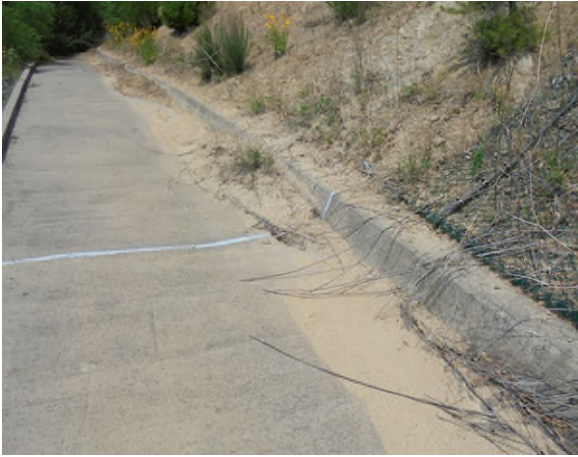
| 위 치 | STA 4.39k 1소단배수로 | 위 치 | STA 4.39k 5단 |
| 현 황 | 토사퇴적(L=60.0m) | 현 황 | 심화풍화구간 |

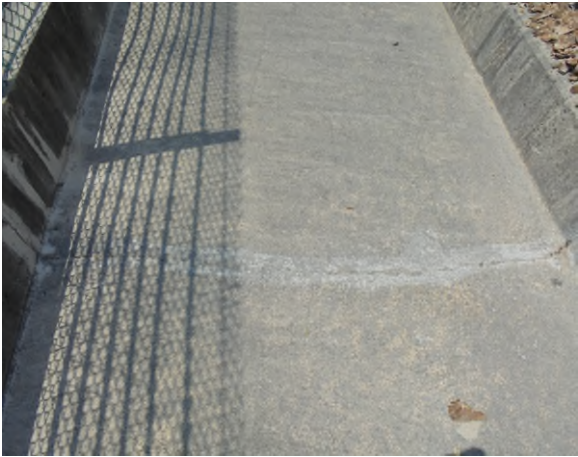
| 위 치 | STA 4.48k 1소단배수로 | 위 치 | STA 4.51k 1단 사면 |
| 현 황 | 재균열(L=1.5m) | 현 황 | 췌기파괴위험구간 |

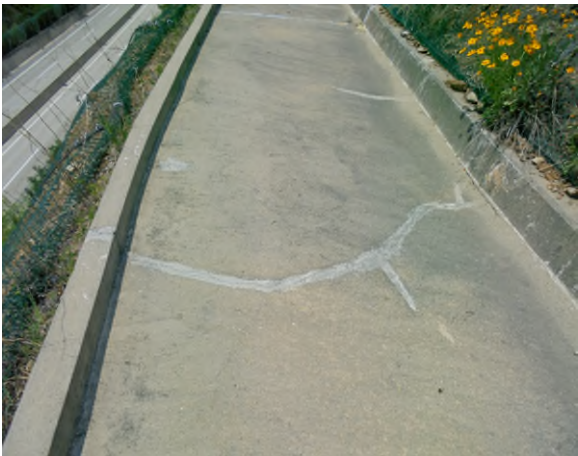
| 위 치 | STA 4.56k 1소단배수로 | 위 치 | STA 4.61k 산마루측구 |
| 현 황 | 재균열(L=3.0m) | 현 황 | 균열(L=3.0m) |

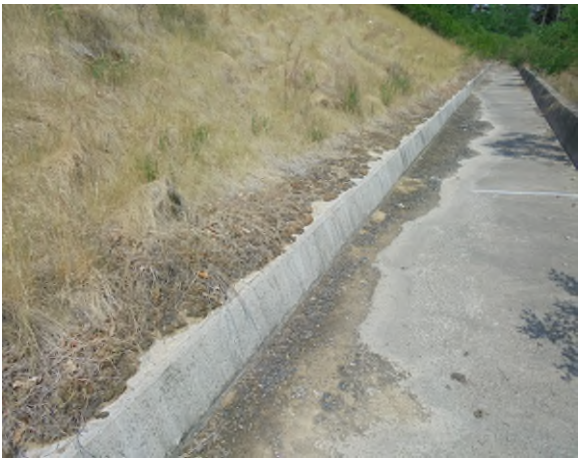
| 위 치 | STA 9.20~9.35k 1소단배수로 | 위 치 | STA 9.23k 1소단배수로 |
| 현 황 | 토사퇴적(A=15.0m×1.0m) | 현 황 | 재균열(L=2.5m) |

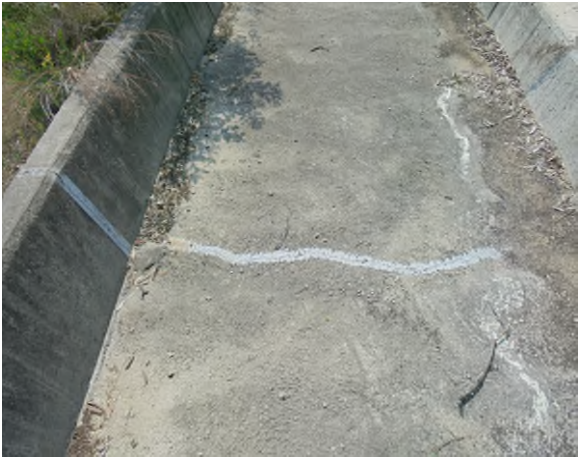
| 위 치 | STA 9.29k 1소단배수로 | 위 치 | STA 9.35k 자연사면 |
| 현 황 | 재균열(L=2.5m) | 현 황 | 수목전도(1EA) |

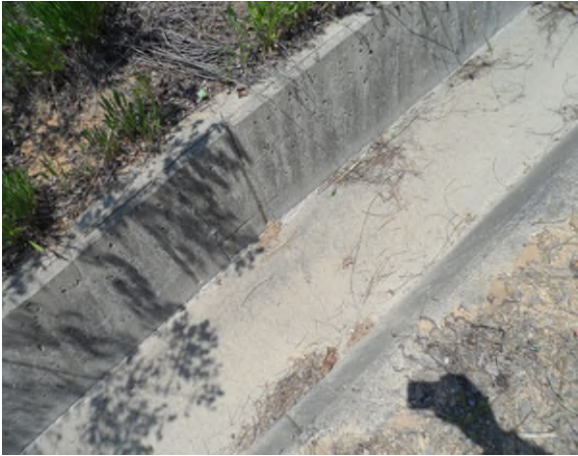
| 위 치 | STA.0+980 산마루측구 | 위 치 | STA.1+030 산마루측구 |
| 현 황 | 균열(L=1.5m) | 현 황 | 균열(L=1.5m) |

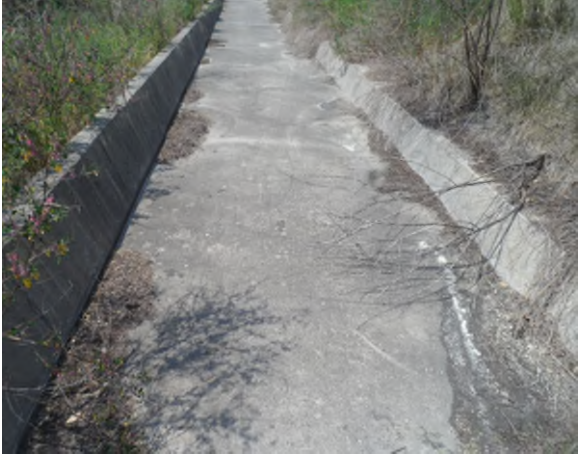
| 위 치 | STA.1+060 1소단배수로 | 위 치 | STA.1+070 1소단배수로 |
| 현 황 | 균열(L=3.0m) | 현 황 | 균열(L=2.0m) |

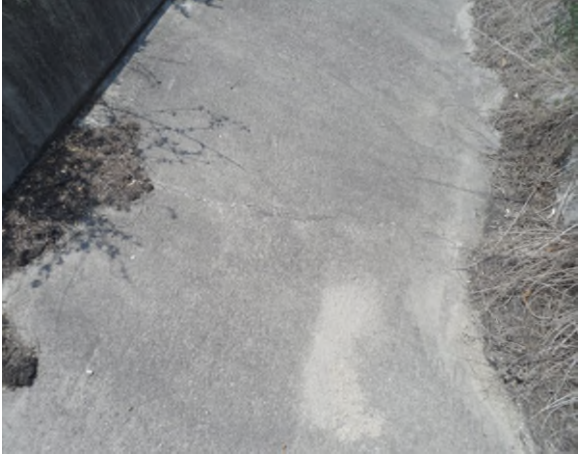
| 위 치 | STA.1+080 1소단배수로 | 위 치 | STA.1+090 1소단배수로 |
| 현 황 | 재균열(L=3.0m) | 현 황 | 균열(L=2.0m) |

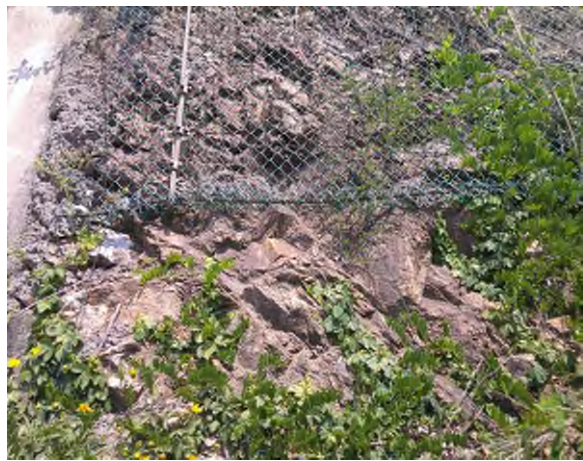
| 위 치 | STA 14.22k 1단 | 위 치 | STA 14.21k 산마루측구 |
| 현 황 | 심한풍화 | 현 황 | 균열(L=1.5m) |

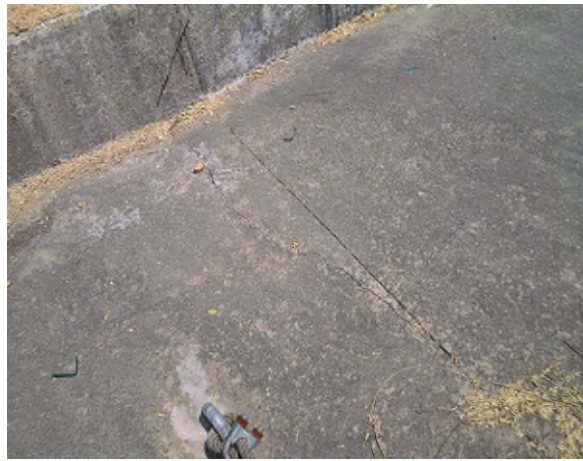
| 위 치 | STA 14.23k 1소단배수로 | 위 치 | STA 14.24k 1소단배수로 |
| 현 황 | 들뜸(A=0.5m×1.0m) | 현 황 | 균열(L=2.5m) |

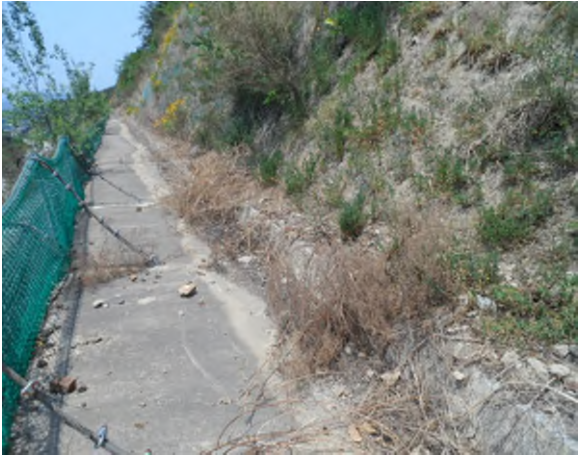
| 위 치 | STA 14.69k 1소단배수로 | 위 치 | STA 14.63k 1소단배수로 |
| 현 황 | 토사퇴적 | 현 황 | 균열 (L=2.0m) |

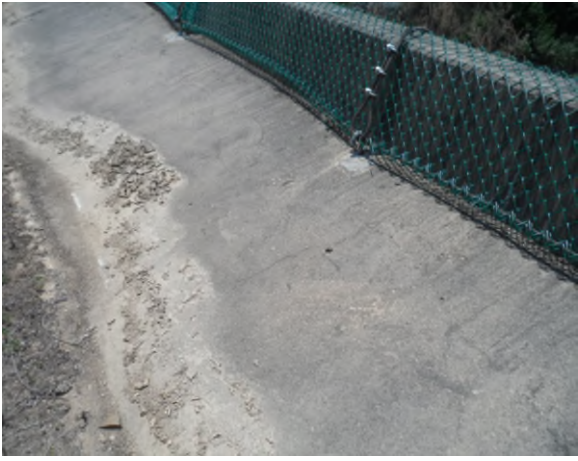
| 위 치 | STA 14.65k 1소단배수로 | 위 치 | STA 14.81k 1소단배수로 |
| 현 황 | 균열 (L=2.0m) | 현 황 | 균열 (L=1.5m) |

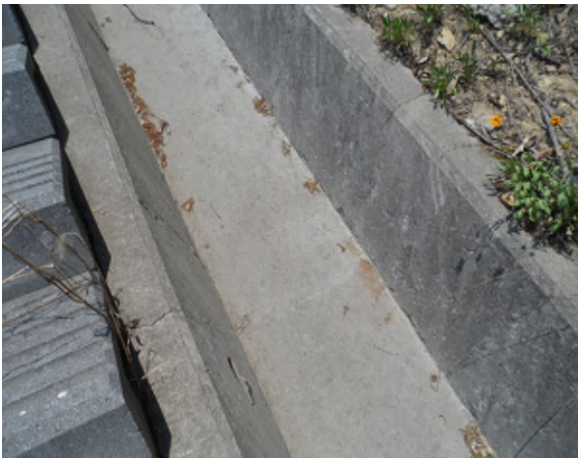
| 위 치 | STA 14.92k 산마루측구 | 위 치 | STA 14.91k 산마루측구 |
| 현 황 | 균열 (L=1.5m) | 현 황 | 균열 (L=0.5m) |

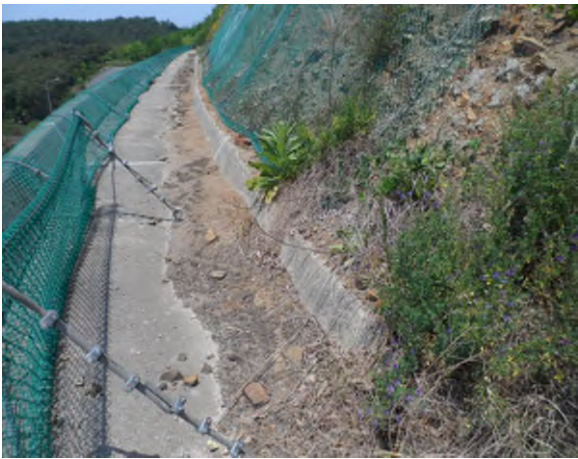
| 위 치 | STA 15.34~15.44k 1소단배수로 | 위 치 | STA 15.42k 2소단배수로 |
| 현 황 | 토사퇴적(L=100.0m) | 현 황 | 균열(L=2.0m) |

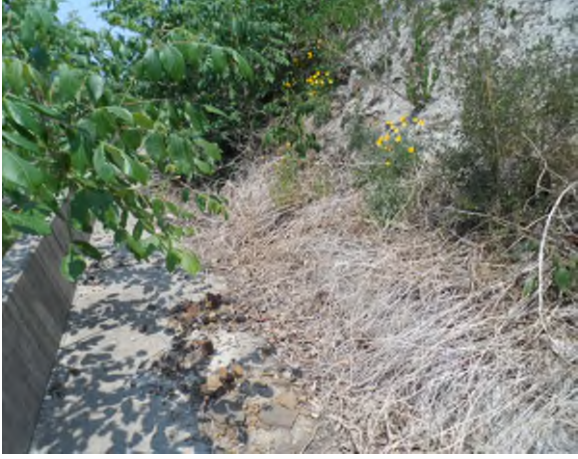
| 위 치 | STA 15.38~15.42k 2소단배수로 | 위 치 | STA 15.46k 1소단배수로 |
| 현 황 | 토사퇴적(L=50.0m) | 현 황 | 재균열(L=2.0m) |

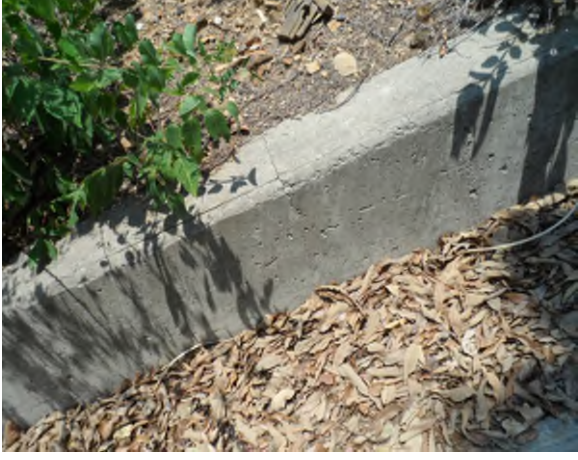
| 위 치 | STA 15.45k 산마루측구 | 위 치 | STA 15.48k 산마루측구 |
| 현 황 | 균열(L=1.0m) | 현 황 | 균열(L=1.0m) |

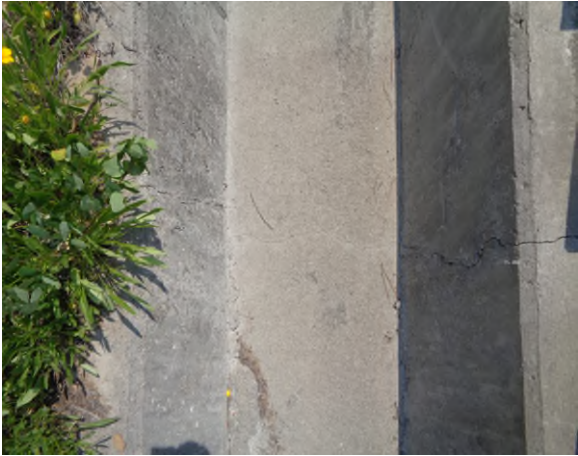
| 위 치 | STA 15.91k 산마루측구 | 위 치 | STA 15.91k 산마루측구 |
| 현 황 | 균열(L=1.5m) | 현 황 | 균열(L=1.5m) |

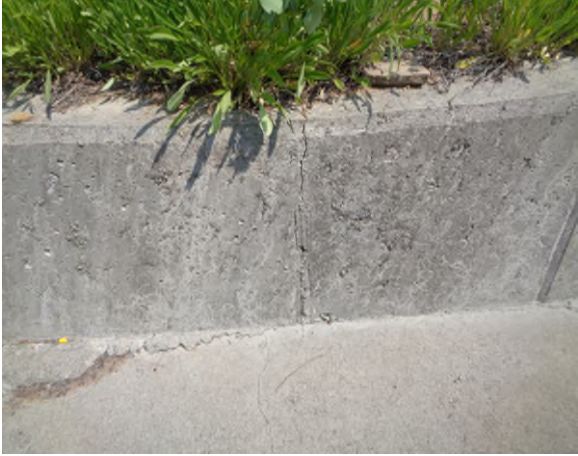
| 위 치 | STA 15.91k 산마루측구 | 위 치 | STA 15.94k 1소단배수로 |
| 현 황 | 균열(L=1.5m) | 현 황 | 망상균열(A=5.0m×2.0m) |

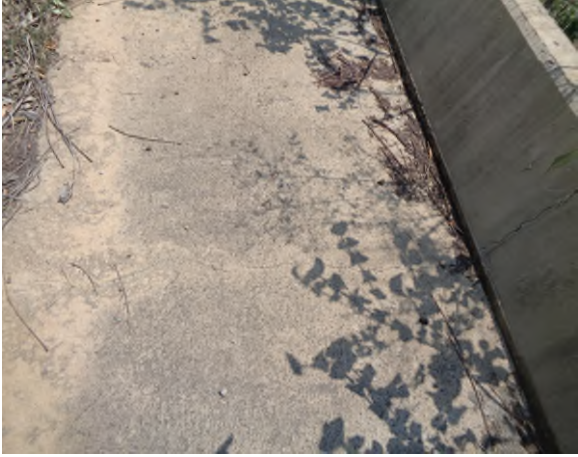
| 위 치 | STA 15.98k 1소단배수로 | 위 치 | STA 15.99k 1소단배수로 |
| 현 황 | 균열(L=2.0m) | 현 황 | 토사퇴적(L=20.0m) |

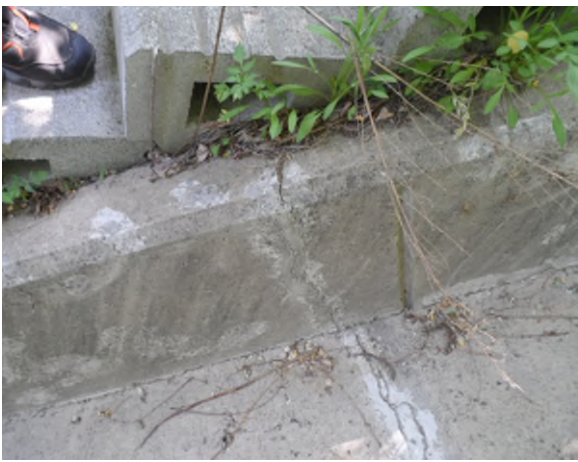
| 위 치 | STA 16.86k 산마루측구 | 위 치 | STA 16.88k 산마루측구 |
| 현 황 | 균열 (L=1.0m) | 현 황 | 재균열 (L=1.0m) |

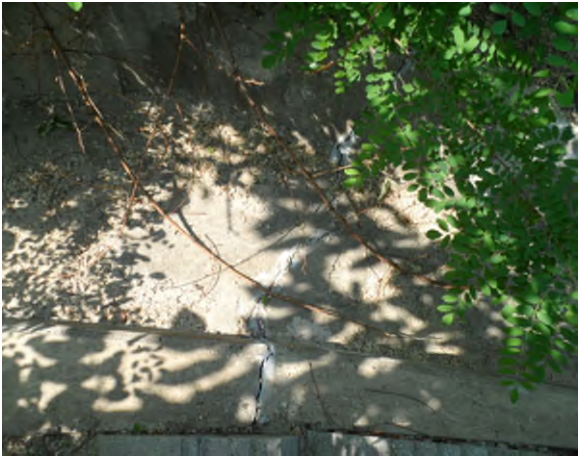
| 위 치 | STA 16.89k 산마루측구 | 위 치 | STA 16.95k 1소단배수로 |

| 현 황 | 재균열 (L=1.0m) | 현 황 | 균열 (L=1.0m) |

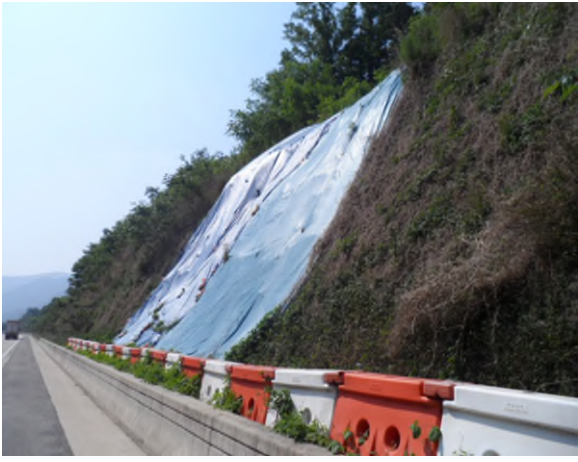
| 위 치 | STA 17.04k 1~3단 | 위 치 | STA 17.04k 1~3단 |

| 현 황 | 임시보수 전경 | 현 황 | 임시보수 전경 |

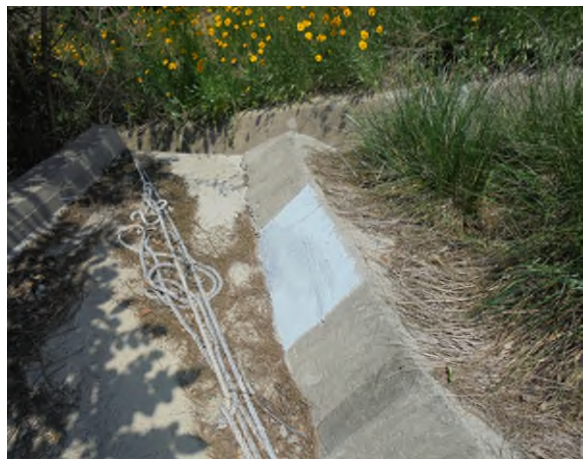
| 위 치 | STA 16.92k 1소단배수로 | 위 치 | STA 17.13k 1소단배수로 |

| 현 황 | 재료분리 기보수 전경 | 현 황 | 균열(L=2.5m) |

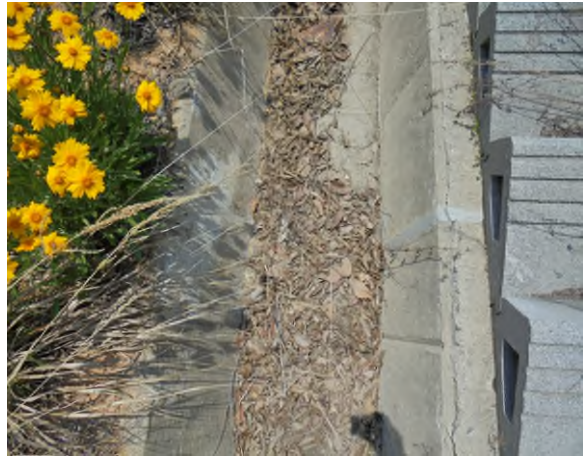
| 위 치 | STA 17.23k 산마루측구 | 위 치 | STA 17.23k 1소단배수로 |

| 현 황 | 균열(L=0.5m) | 현 황 | 균열 기보수 전경 |

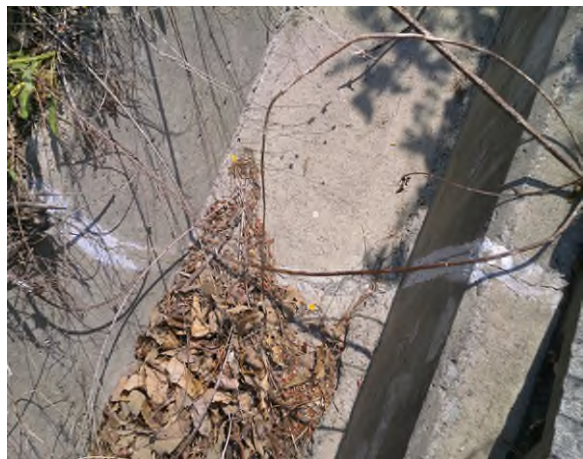
| 위 치 | STA 17.30k 산마루측구 | 위 치 | STA 17.31k 산마루측구 |

| 현 황 | 균열 (L=0.5m) | 현 황 | 재균열 (L=1.0m) |

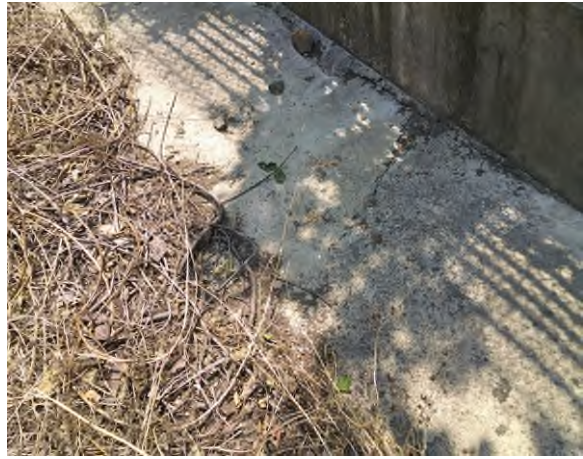
| 위 치 | STA 17.39k 1소단배수로 | 위 치 | STA 17.40k 1소단배수로 |

| 현 황 | 균열 (L=2.0m) | 현 황 | 재균열 (L=2.0m) |

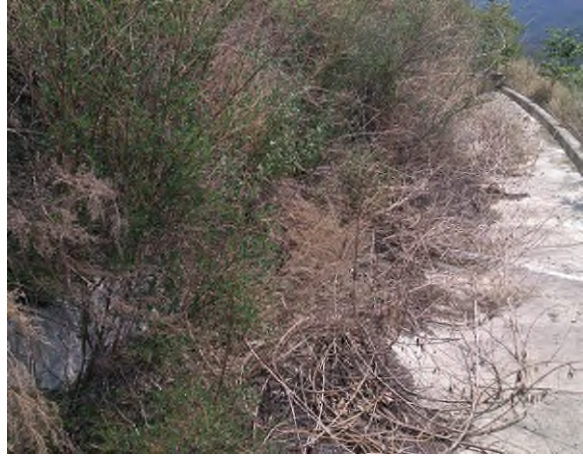
| 위 치 | STA 17.35~17.45k 1소단배수로 | 위 치 | 1소단배수로 낙석방지울타리 |

| 현 황 | 토사퇴적 (L=100.0m) | 현 황 | 전경 |

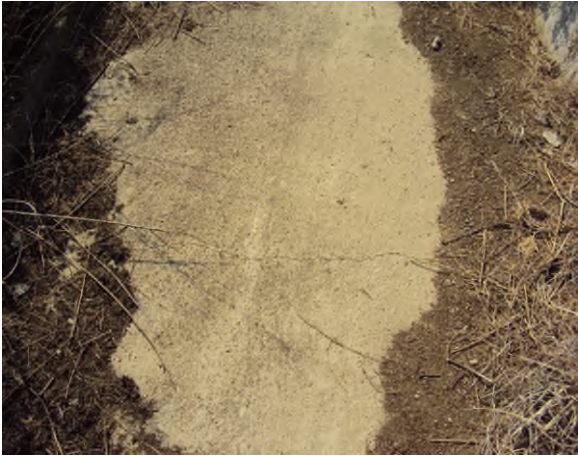
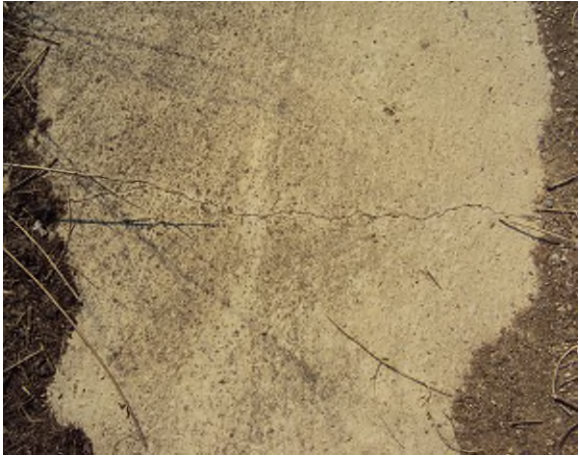
| 위 치 | STA 22.04k 1소단배수로 | 위 치 | STA 22.04k 1소단배수로 |

| 현 황 | 균열(L=2.0m) | 현 황 | 균열(L=2.0m) |

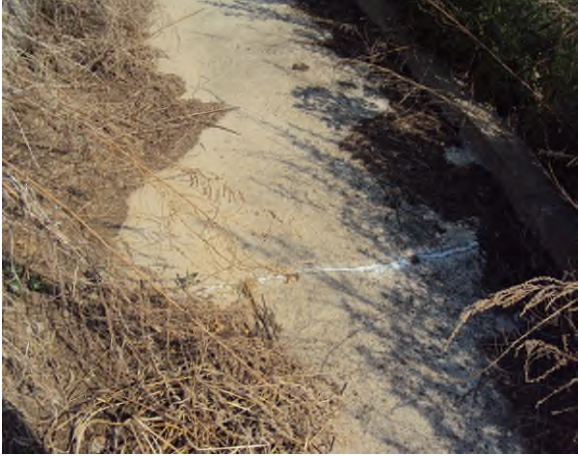
| 위 치 | STA 21.98k 1소단배수로 | 위 치 | 1소단배수로 전구간 |

| 현 황 | 균열(L=2.0m)(보수) | 현 황 | 토사퇴적 |

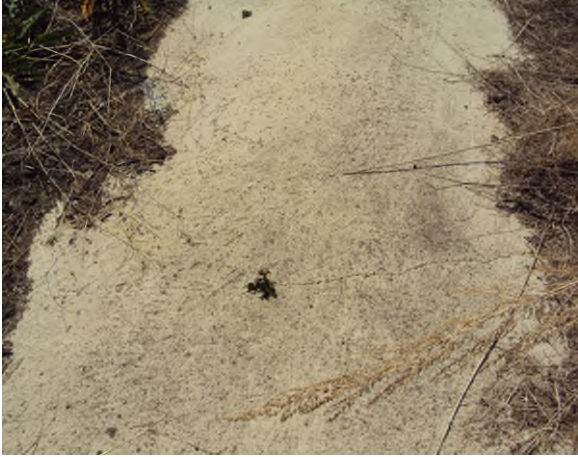
| 위 치 | STA 21.86 1소단배수로 | 위 치 | STA 21.86~21.95k 1소단배수로 |

| 현 황 | 균열(L=1.0m) | 현 황 | 균열 기보수 전경 |

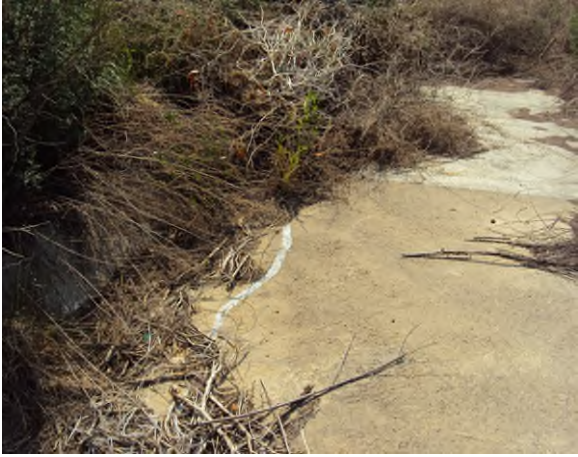
| 위 치 | STA 21.86~21.95k 1소단배수로 | 위 치 | STA 21.86~21.95k 1소단배수로 |

| 현 황 | 균열 보수 | 현 황 | 균열 보수 |

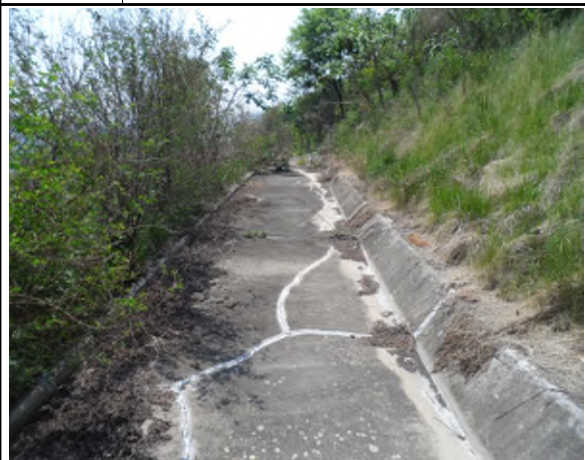
| 위 치 | STA 22.93k 1소단배수로 |

| 현 황 | 균열 보수상태 양호 |

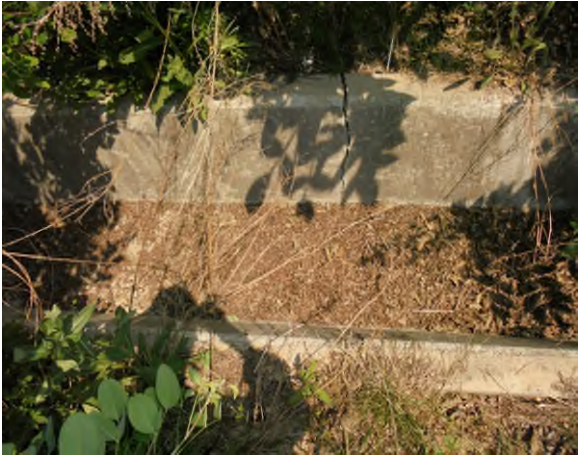
| 위 치 | STA 24.93k 산마루측구 | 위 치 | STA 24.87~24.83k 1소단배수로 |

| 현 황 | 파손 | 현 황 | 토사퇴적(L=40.0m) |

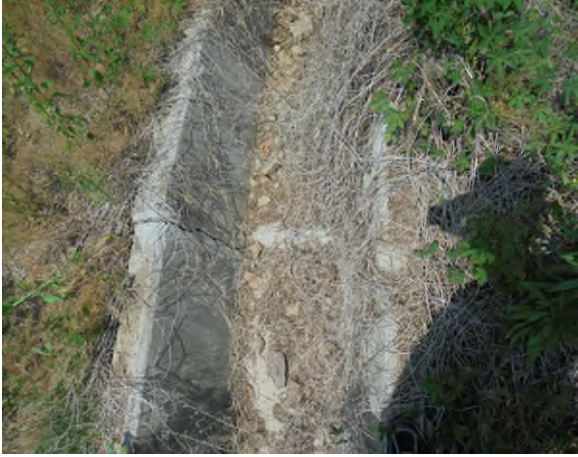
| 위 치 | STA 24.91k 산마루측구 | 위 치 | STA 24.91k 산마루측구 |

| 현 황 | 측구 파손(L=5.0m) | 현 황 | 측구 균열 |

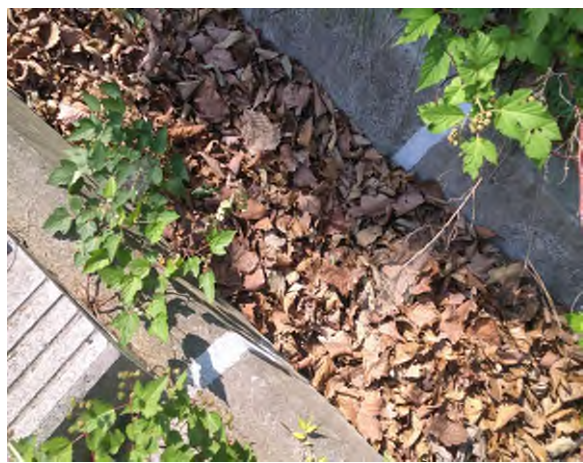
| 위 치 | STA 25.86k 산마루측구 | 위 치 | STA 25.91k 1소단배수로 |

| 현 황 | 균열 기보수 양호 | 현 황 | 균열 (L=2.0m) |

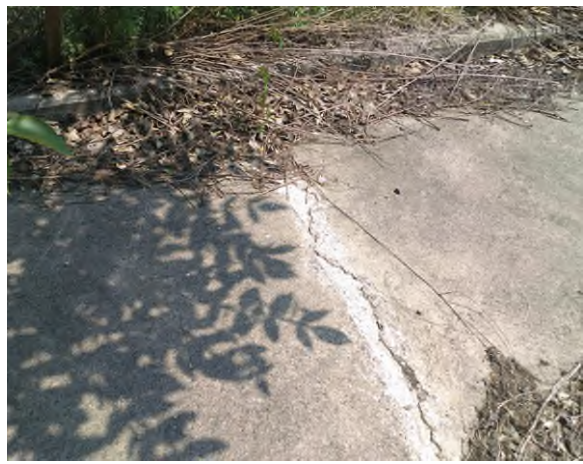
| 위 치 | STA 25.97k 1소단배수로 | 위 치 | STA 25.99k 1소단배수로 |

| 현 황 | 재균열 (L=2.0m) | 현 황 | 망상균열 (A=40.0m×3.0m) |

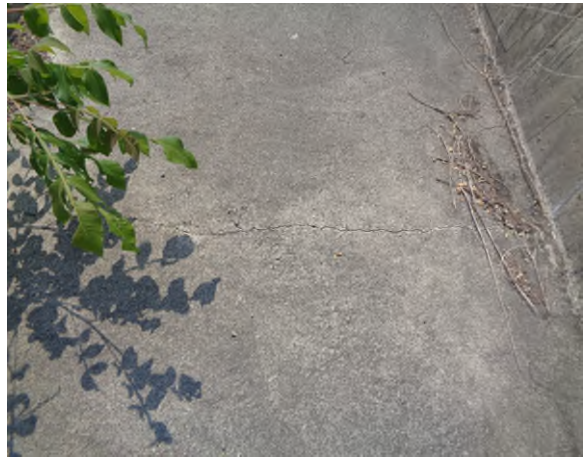
| 위 치 | STA 26.78k 1소단배수로 | 위 치 | STA 26.81k 1소단배수로 |

| 현 황 | 균열(L=3.0m) | 현 황 | 균열(L=3.0m) |

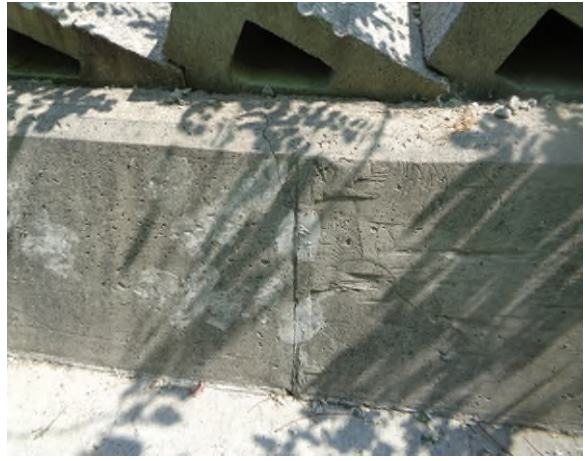
| 위 치 | STA 26.72k 산마루측구 | 위 치 | STA 26.74k 산마루측구 |

| 현 황 | 균열(L=0.5m) | 현 황 | 균열(L=0.5m) |

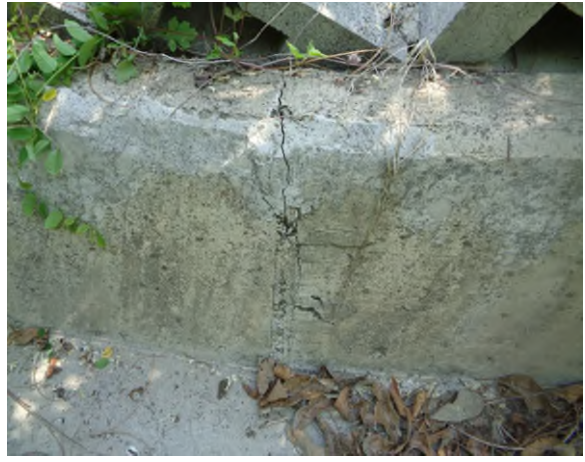
| 위 치 | STA 26.74k 산마루측구 | 위 치 | STA 26.75k 산마루측구 |

| 현 황 | 균열(L=0.5m) | 현 황 | 균열 기보수 전경 |

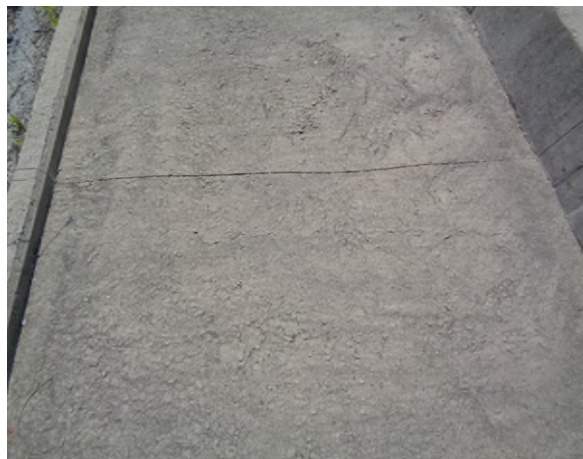
| 위 치 | STA 27.54k 1소단배수로 | 위 치 | STA 27.54k 1소단배수로 |

| 현 황 | 균열 (L=2.0m) | 현 황 | 재균열 (L=2.5m) |

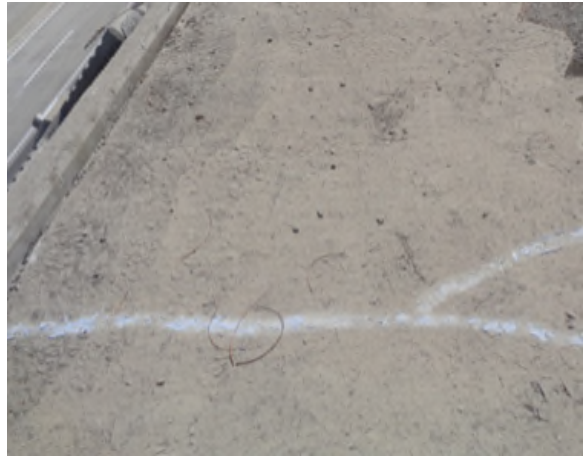
| 위 치 | STA 27.52k 1소단배수로 | 위 치 | STA 27.58k 1소단배수로 |

| 현 황 | 균열 (L=2.0m) | 현 황 | 균열 (L=1.0m) |

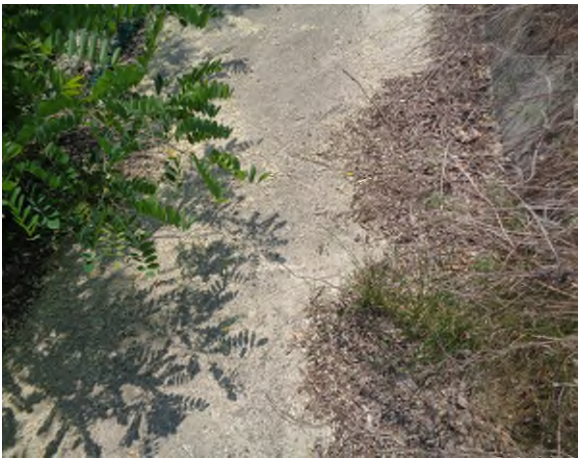
| 위 치 | STA 27.75k 1소단배수로 | 위 치 | STA 27.77k 1소단배수로 |

| 현 황 | 균열(L=2.0m) | 현 황 | 균열(L=2.0m) |

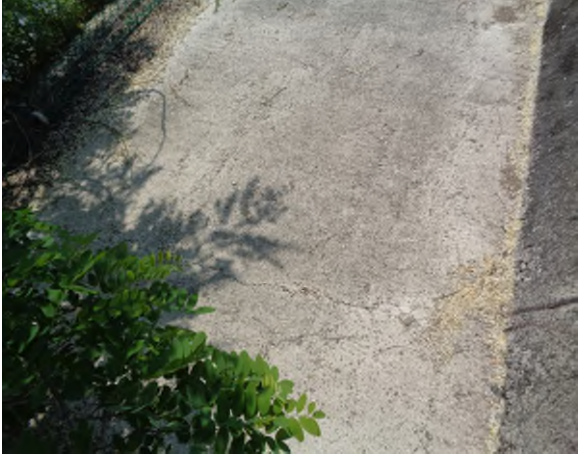
| 위 치 | STA 27.80k 1소단배수로 | 위 치 | STA 27.80k 1소단배수로 |

| 현 황 | 균열(L=2.0m) | 현 황 | 사균열(L=3.0m) |

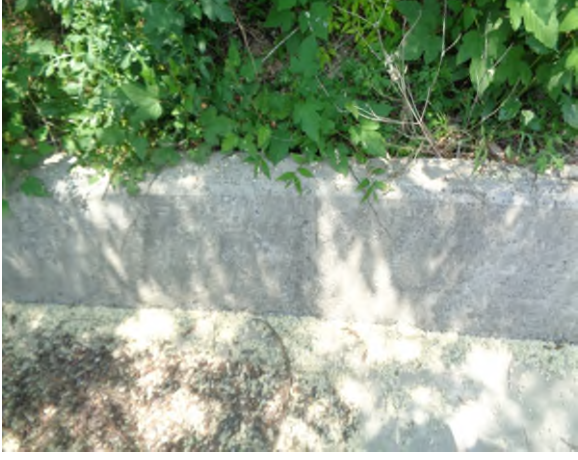
| 위 치 | STA 27.81k 산마루측구 | 위 치 | STA 28.10k 산마루측구 |

| 현 황 | 균열(L=2.0m) | 현 황 | 균열(L=1.0m) |

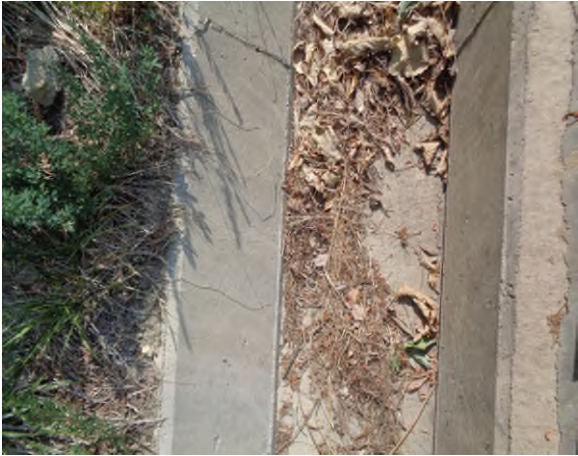
| 위 치 | STA 30.43k 산마루측구 | 위 치 | STA 30.45k 산마루측구 |

| 현 황 | 균열(L=1.0m) | 현 황 | 균열(L=1.0m) |

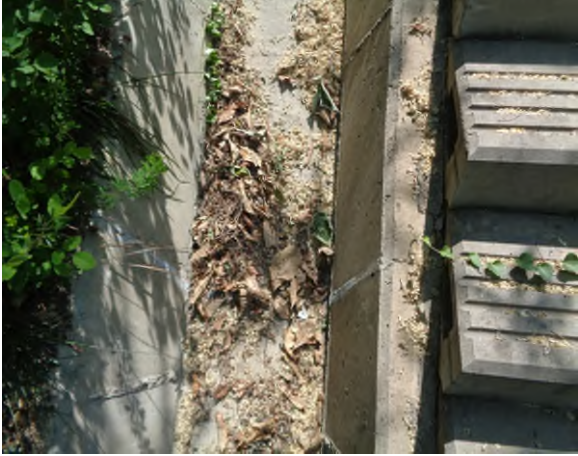
| 위 치 | STA 30.48k 산마루측구 | 위 치 | 3단 사면 |

| 현 황 | 균열(L=1.0m) | 현 황 | 심한풍화 |

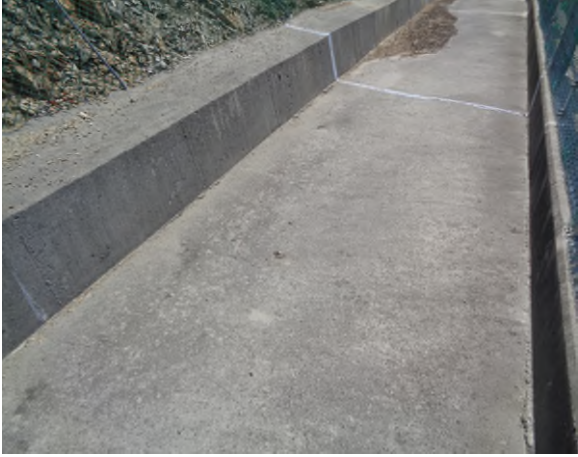
| 위 치 | STA 30.54k 1소단배수로 | 위 치 | STA 30.55k 1소단배수로 |

| 현 황 | 망상균열(A=2.0m×2.0m) | 현 황 | 재균열(L=2.0m) |

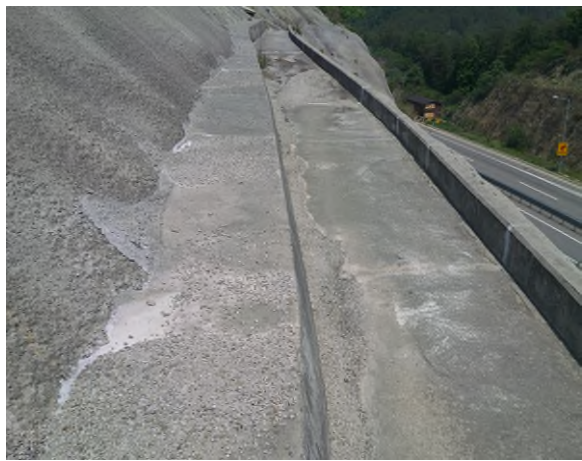
| 위 치 | STA 31.44k 1소단배수로 | 위 치 | STA 31.46k 1소단배수로 |
| 현 황 | 토사퇴적 (L=10.0m) | 현 황 | 균열 (L=2.0m) |

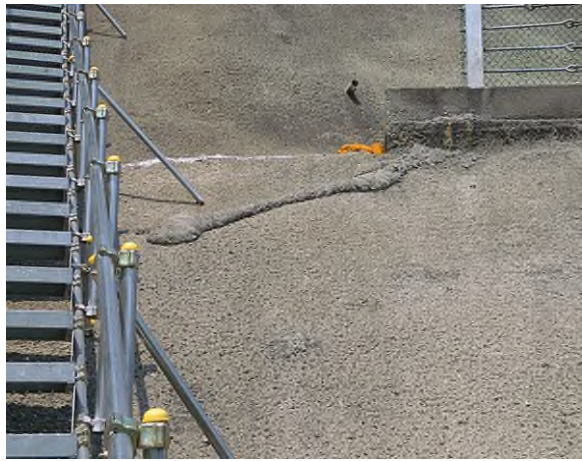
| 위 치 | STA 31.49k 4단 솟크리트 | 위 치 | STA 31.61k 1소단배수로 |
| 현 황 | 들뜸 (A=2.0m×3.0m) (보수) | 현 황 | 균열 (L=2.0m) |

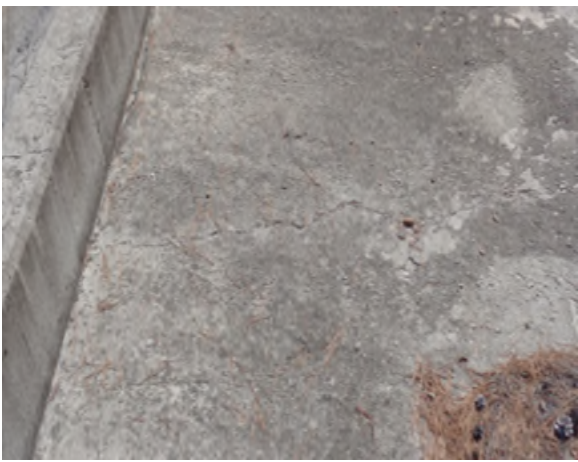
| 위 치 | STA 33.68k 2소단배수로 | 위 치 | STA 33.74k 1단 |
| 현 황 | 균열(L=2.0m) | 현 황 | 숯크리트 균열 |

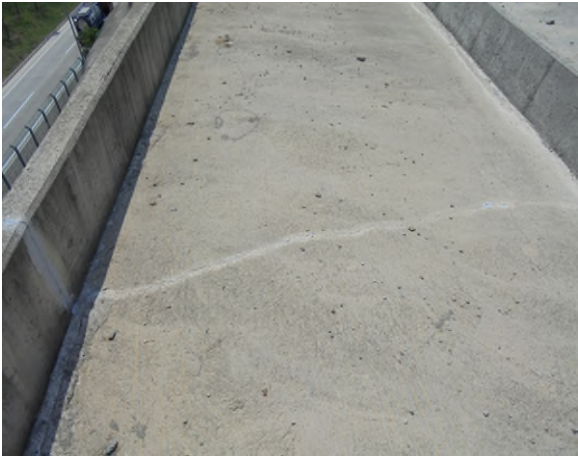
| 위 치 | STA 33.77k 1소단배수로 | 위 치 | STA 33.80k 1소단배수로 |
| 현 황 | 균열(L=2.0m) | 현 황 | 균열(L=2.0m) |

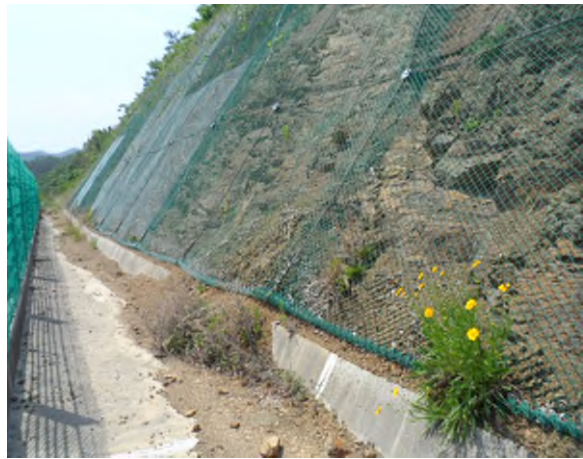
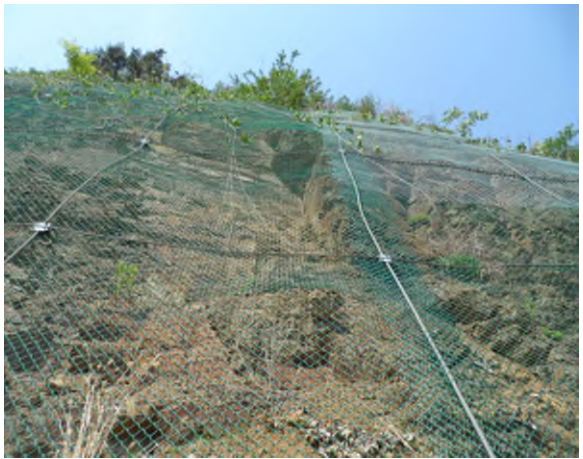
| 위 치 | STA 37.25k 2단 사면 | 위 치 | STA 37.25k 2단 사면 |
| 현 황 | 심한풍화 | 현 황 | 심한풍화 |

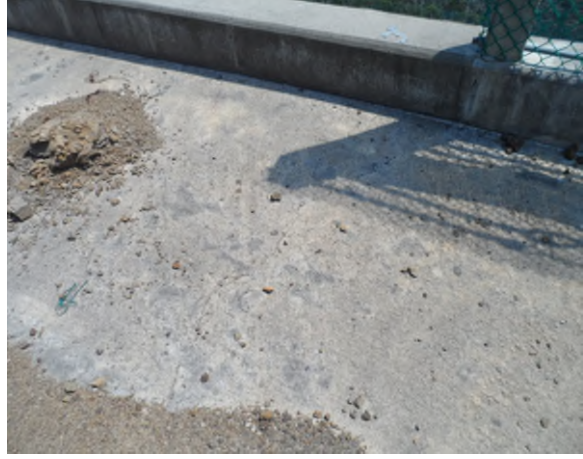
| 위 치 | STA 37.22k 1소단배수로 | 위 치 | STA 37.25k 1소단배수로 |
| 현 황 | 균열(L=2.0m) | 현 황 | 토사퇴적(L=30.0m) |

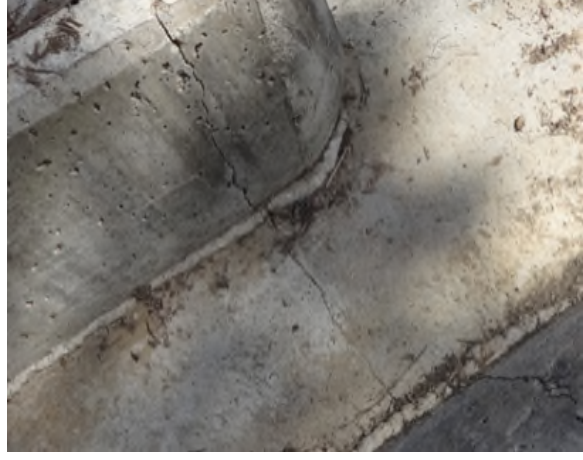
| 위 치 | STA 37.27k 산마루측구 | 위 치 | STA 37.31k 산마루측구 |
| 현 황 | 파손(A=1.05m²) | 현 황 | 파손(A=0.05m²) |

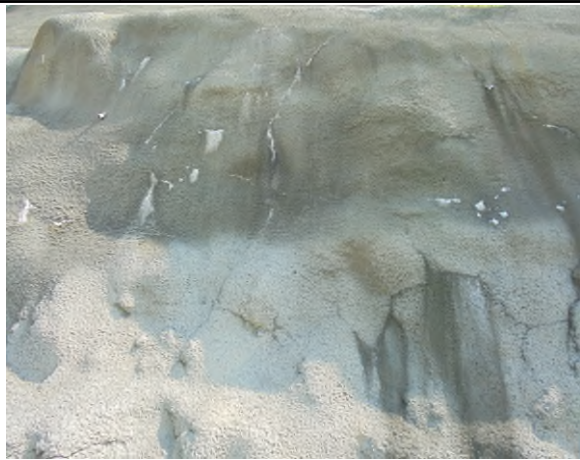
| 위 치 | STA 38.36k 1단 사면 |

| 현 황 | 쫓크리트 백태 |

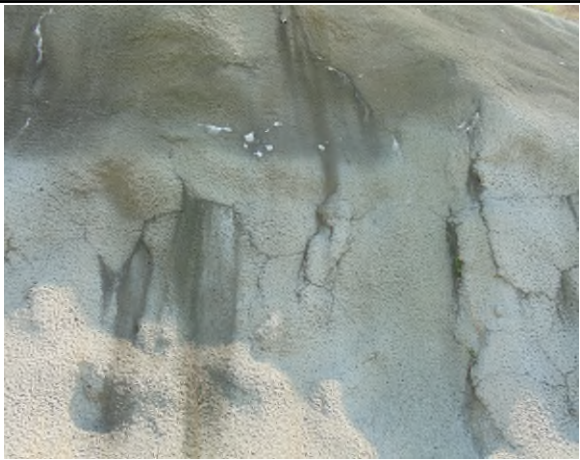
| 현 황 | 쫓크리트 망상균열 |

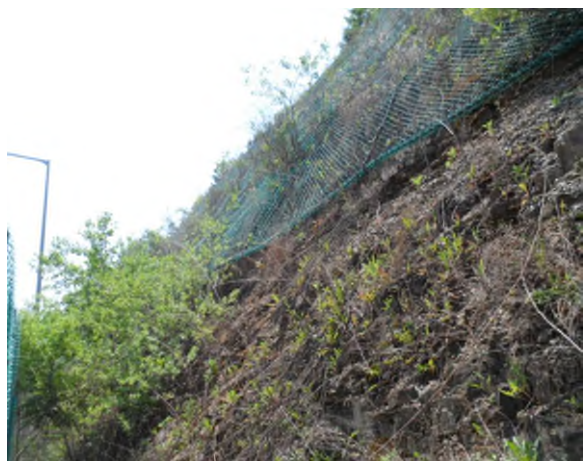
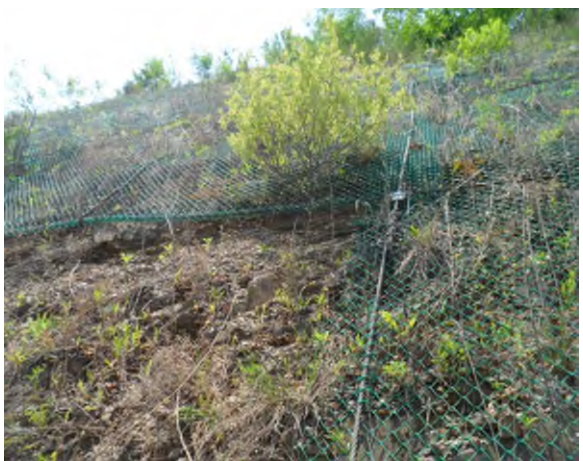
| 위 치 | STA 40.10k 1단사면 | 위 치 | STA 40.10k 1단사면 |

| 현 황 | 심한풍화 | 현 황 | 심한풍화 |

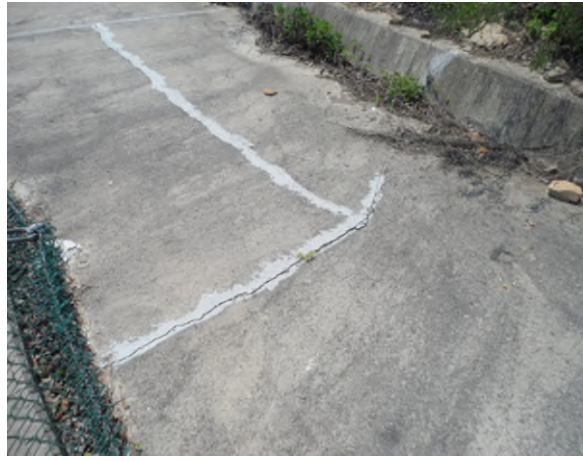
| 위 치 | STA 40.15k 1소단배수로 | 위 치 | STA 40.16k 1소단배수로 |
| 현 황 | 재균열 (L=2.0m) | 현 황 | 재균열 (L=5.0m) |

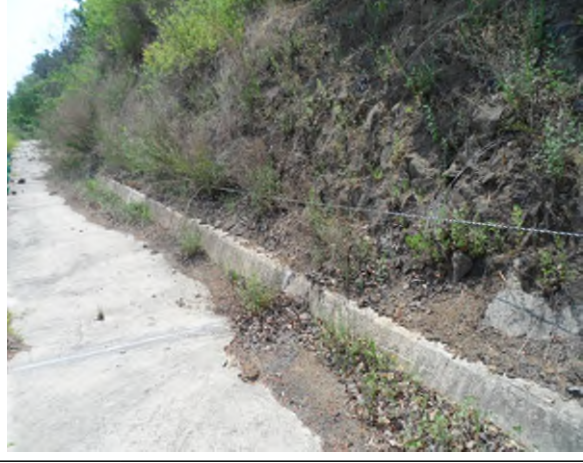
| 위 치 | STA 40.10k 1소단배수로 | 위 치 | STA 40.16k 1소단배수로 |
| 현 황 | 토사퇴적 (L=20.0m) | 현 황 | 재균열 (L=20.0m) |

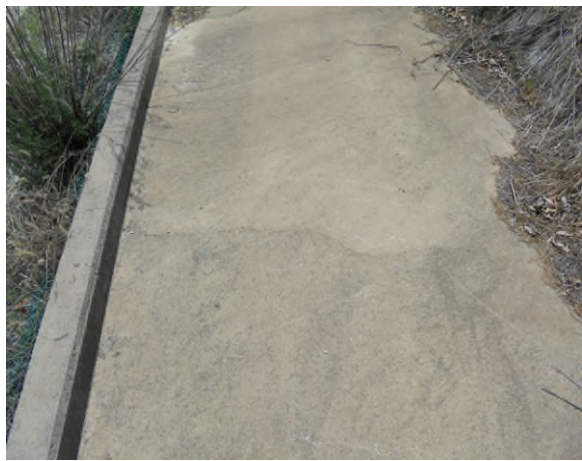
| 위 치 | STA 40.70k 1소단배수로 | 위 치 | STA 40.79k 산마루측구 |
| 현 황 | 균열(L=2.0m) | 현 황 | 균열 |

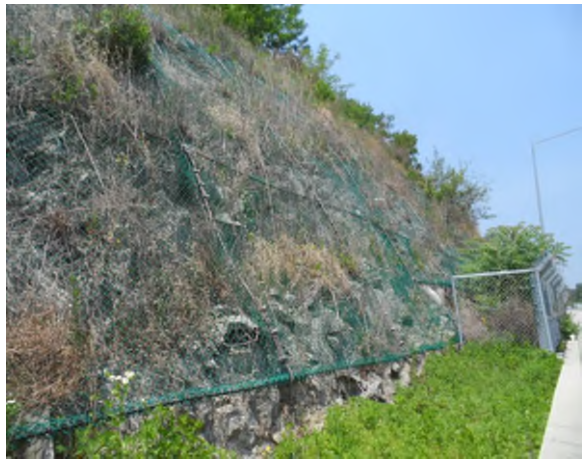
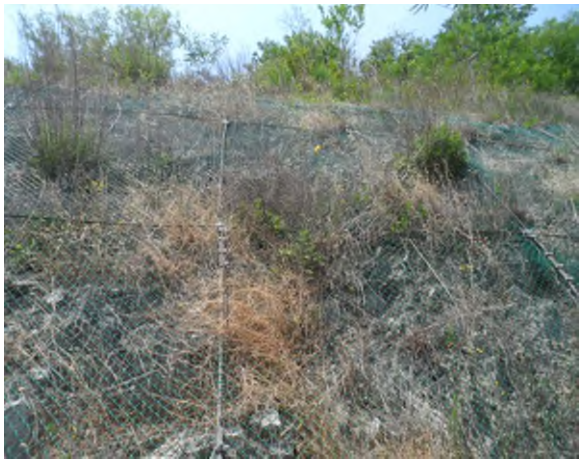
| 위 치 | STA 40.66k 1단 사면 | 위 치 | STA 40.66k 1단 사면 |

| 현 황 | 심한풍화 | 현 황 | 심한풍화 |

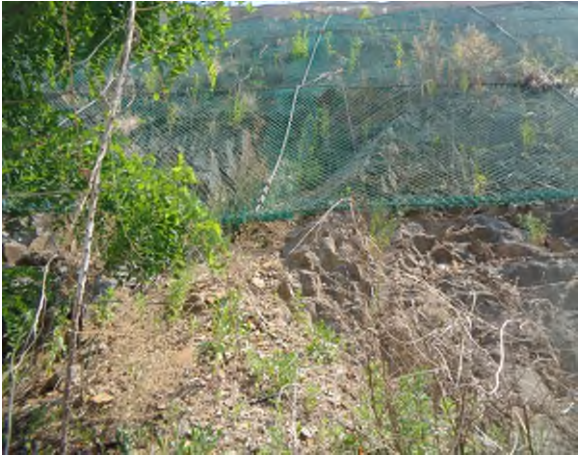
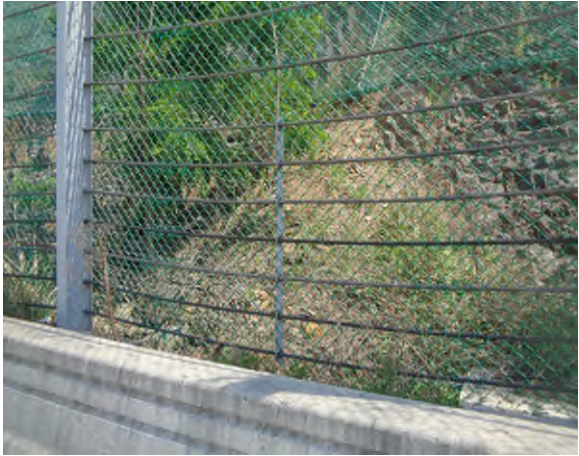
| 위 치 | STA 0+520 1단 사면 | 위 치 | STA 0+520 1단 사면 |

| 현 황 | 충전물유실 및 하부퇴적 | 현 황 | 충전물유실 및 하부퇴적 |

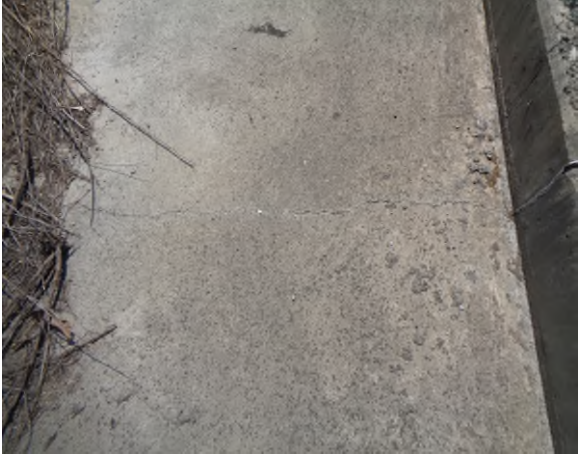
| 위 치 | STA 0+595 1소단배수로 | 위 치 | STA 0+595 1소단배수로 |
| 현 황 | 균열(L=2.0m) | 현 황 | 균열(L=2.5m) |

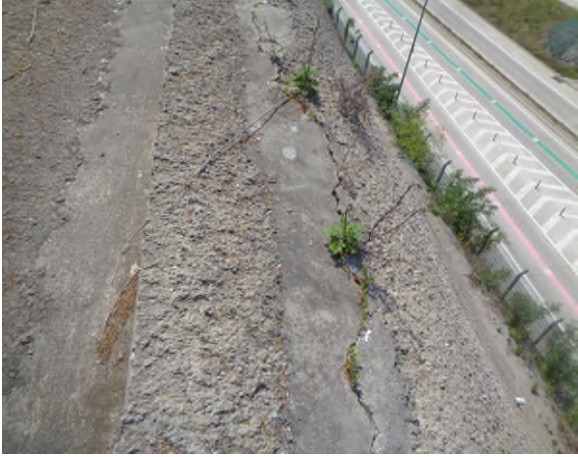
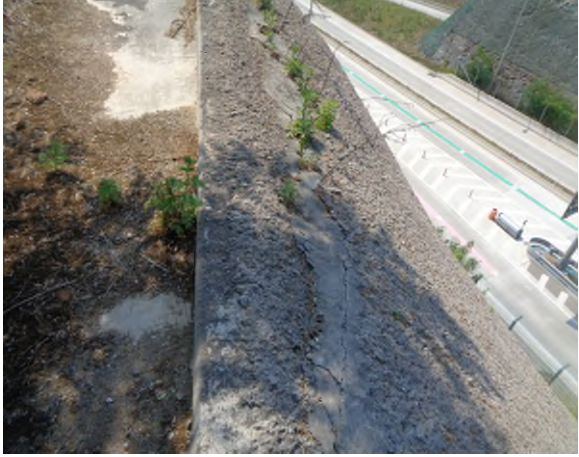
| 위 치 | STA 0+610 2단 숯크리트 | 위 치 | STA 0+610 2단 숯크리트 |

| 현 황 | 숯크리트 들뜸(A=0.1m×20.0m) | 현 황 | 숯크리트 들뜸(A=0.1m×20.0m) |
