# 1. 영천절토01

## 손상현황 사진

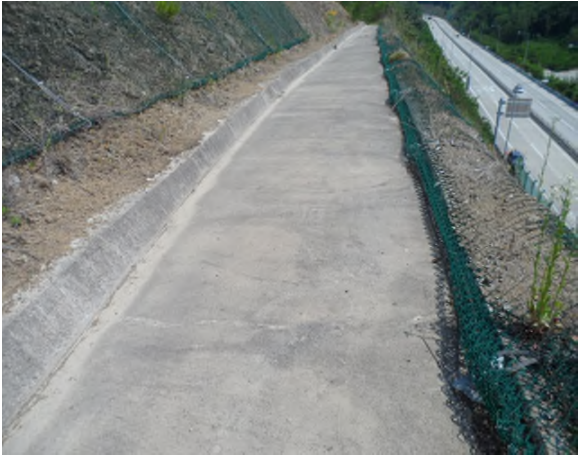
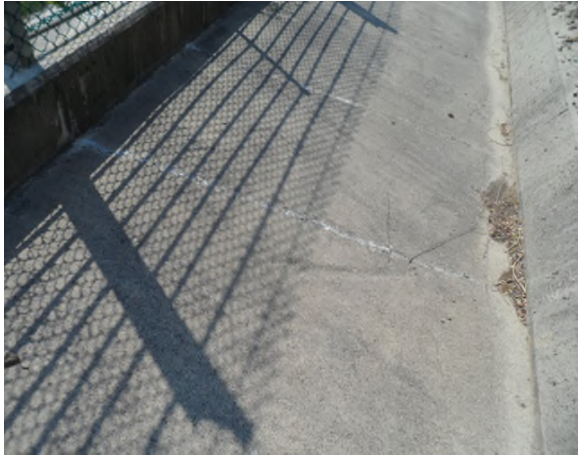
| 위 치 | STA 2+030 1소단배수로 | 위 치 | STA 2+030 1소단배수로 |

| 현 황 | 균열(L=2.0m) | 현 황 | 균열(L=2.0m) |

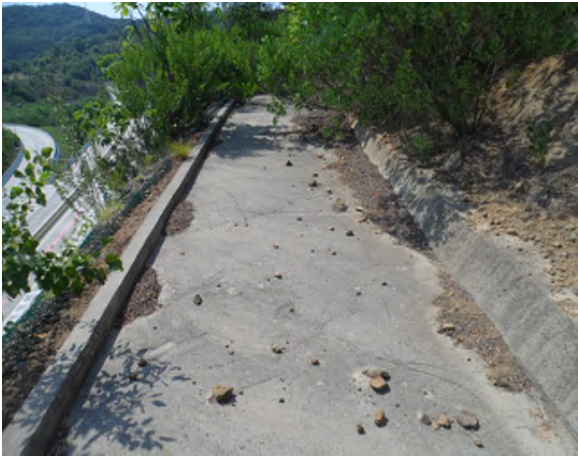
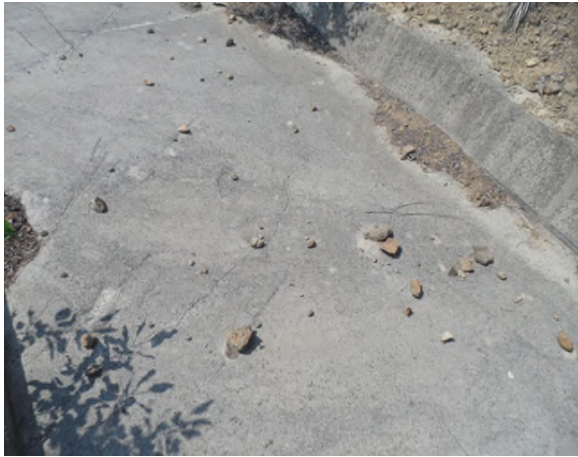
| 위 치 | STA 2+100 1소단배수로 | 위 치 | STA 2+100 1소단배수로 |

| 현 황 | 망상균열(A=20.0m×2.0m) | 현 황 | 망상균열(A=20.0m×2.0m) |

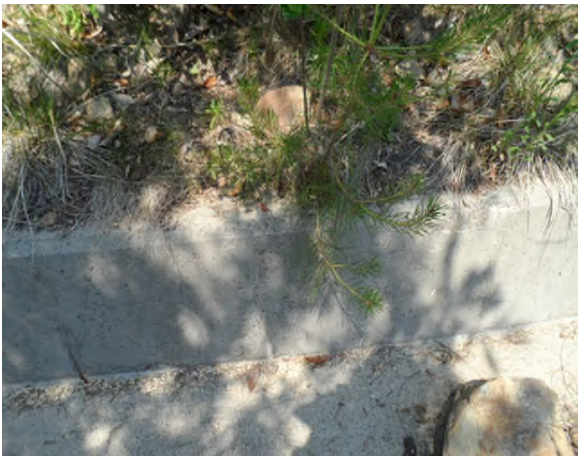
| 위 치 | STA 2+140 산마루측구 | 위 치 | STA 1+980 자연사면 |
| 현 황 | 균열(L=1.5m) | 현 황 | 낙석위험, 수목전도 위험 |

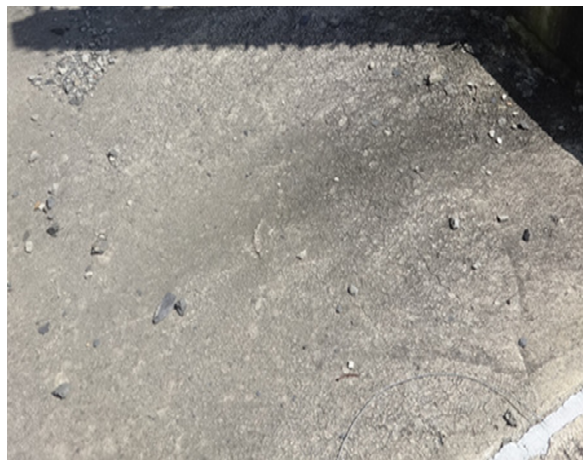
| 위 치 | STA 0+260~270 1소단배수로 | 위 치 | STA 0+230 산마루측구 |
| 현 황 | 망상균열(A=5.0m×1.0m) | 현 황 | 균열(L=1.0m) |

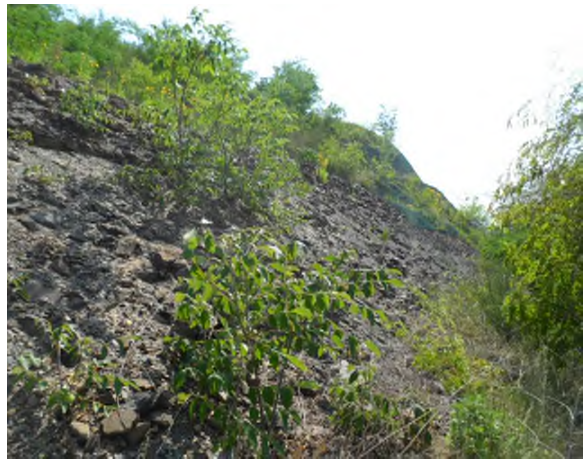
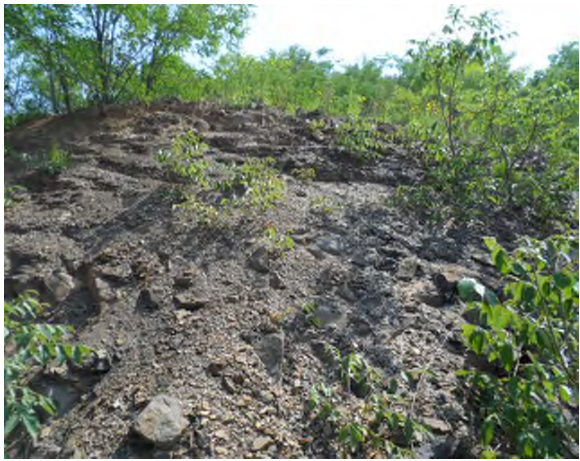
| 위 치 | 전구간 | 위 치 | 전구간 |

| 현 황 | 심한 풍화 | 현 황 | 심한 풍화 |

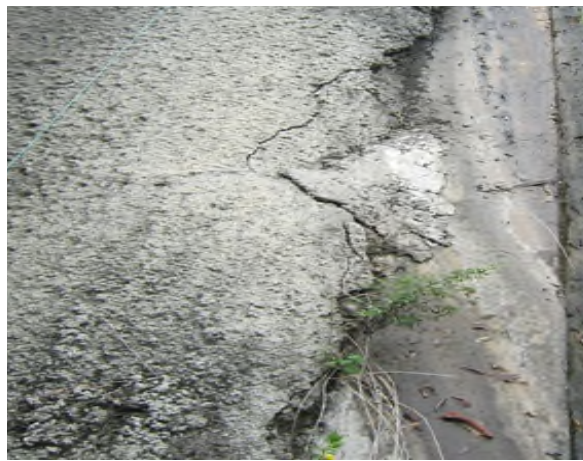
| 위 치 | STA 54.47k 1단 숏크리트 | 위 치 | STA 54.580k 3단 숏크리트 |
| 현 황 | 들뜸 (A=0.3m×4.0m) | 현 황 | 들뜸 (A=2.0m×10.0m) |

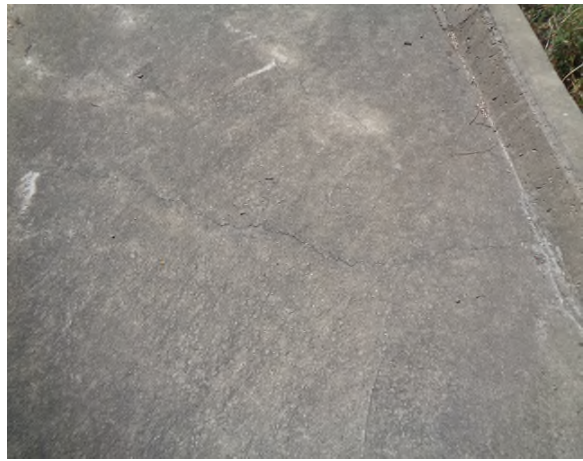
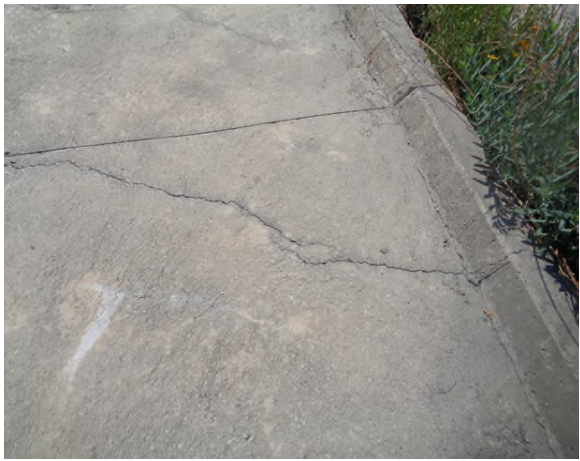
| 위 치 | STA 54.60k 1소단배수로 | 위 치 | STA 54.60k 1소단배수로 |

| 현 황 | 균열 (L=20.0m) | 현 황 | 균열 (L=20.0m) |

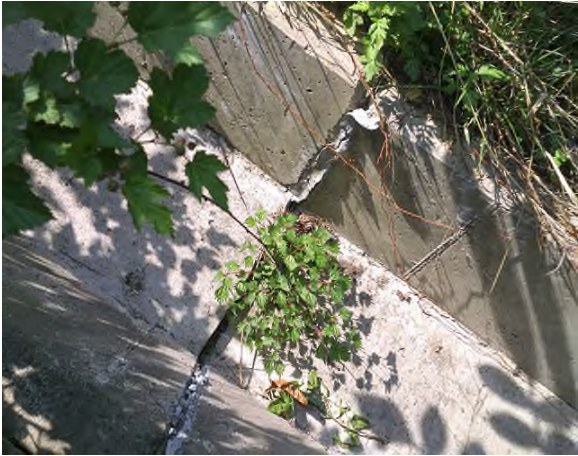
| 위 치 | STA 54.80k 산마루측구 | 위 치 | STA 54.84k 1소단배수로 |
| 현 황 | 파손(A=0.2m×0.5m) | 현 황 | 균열(L=2.0m) |

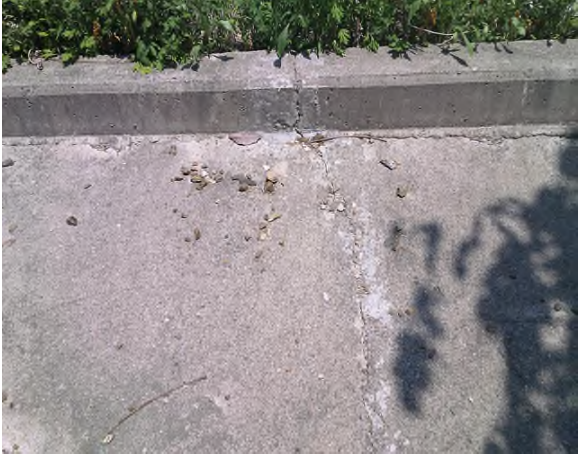
| 위 치 | STA 54.84k 1소단배수로 | 위 치 | STA 54.88k 1소단배수로 |
| 현 황 | 균열(L=2.0m) | 현 황 | 균열(L=2.0m) |

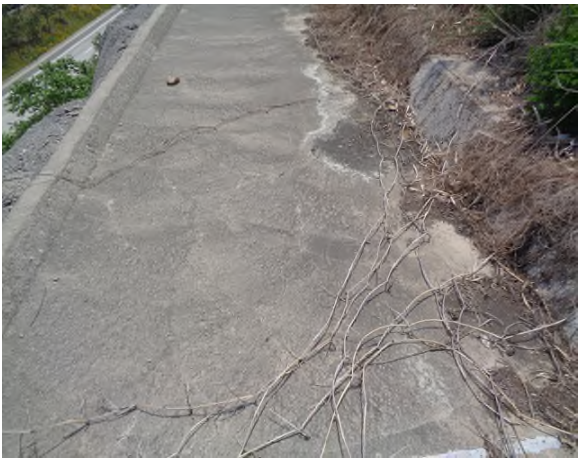
| 위 치 | STA 56.20k 1소단배수로 | 위 치 | STA 56.28k 1소단배수로 |
| 현 황 | 균열(L=50.0m) | 현 황 | 균열(L=9.0m) |

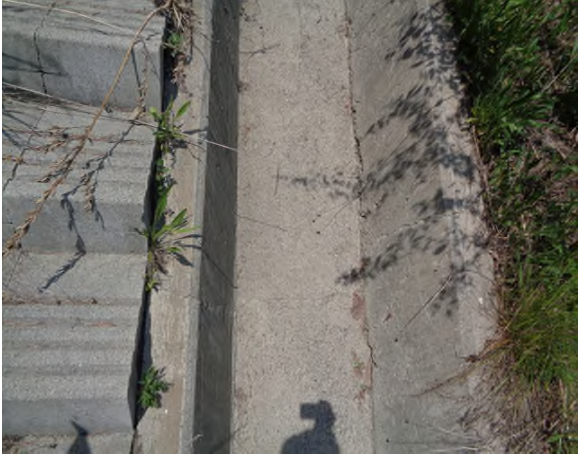
| 위 치 | STA 56.38k 산마루측구 | 위 치 | STA 56.38k 산마루측구 |
| 현 황 | 균열(L=1.0m) | 현 황 | 균열(L=1.0m) |

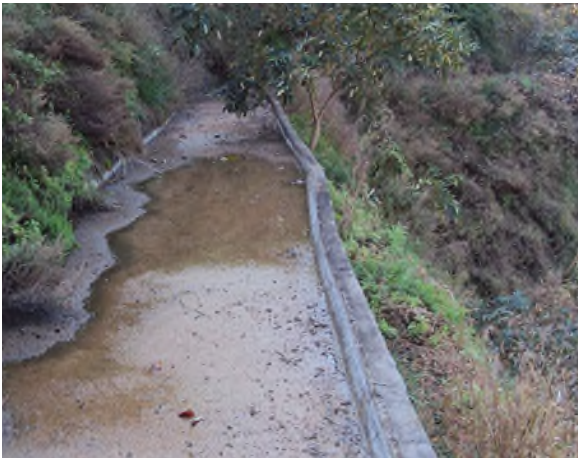
| 위 치 | STA 57.91k 수직도수로 | 위 치 | - |
| 현 황 | 구배불량으로 인한 체수(L=20.0m) | 현 황 | - |

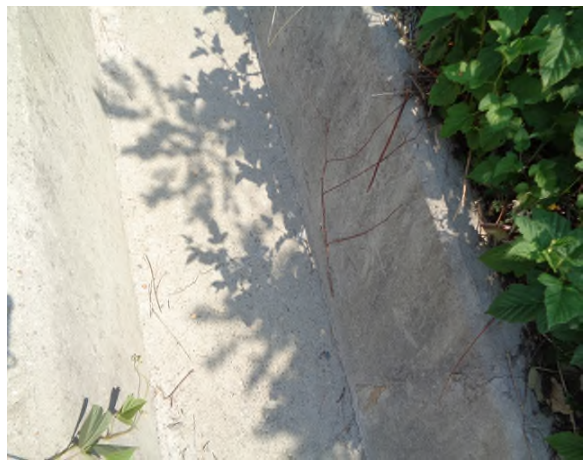
| 위 치 | STA 58.97k 산마루측구 | 위 치 | STA 59.03k 산마루측구 |
| 현 황 | 균열(L=0.5m) | 현 황 | 균열(L=0.5m) |

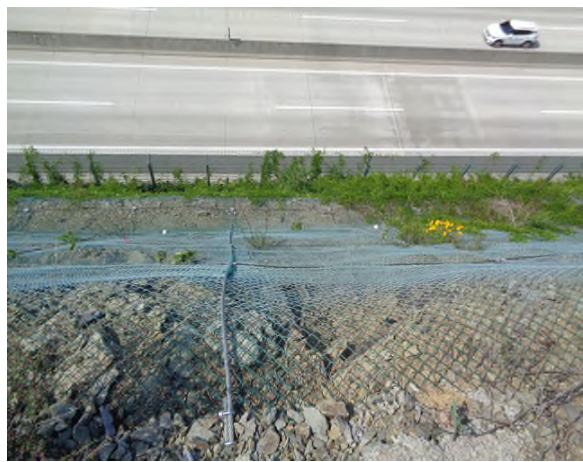
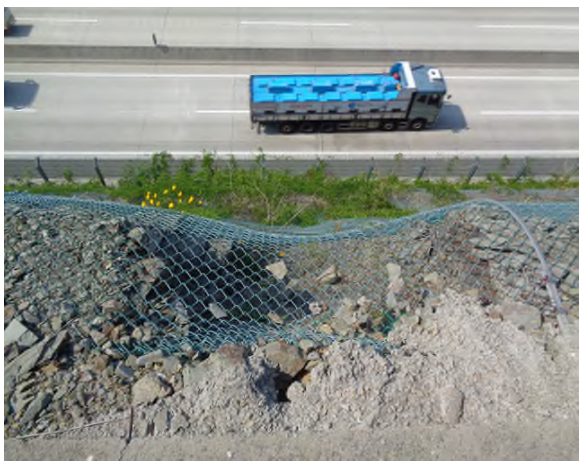
| 위 치 | 전구간 | 위 치 | 전구간 |

| 현 황 | 이완암 우려구간 | 현 황 | 이완암 우려구간 |

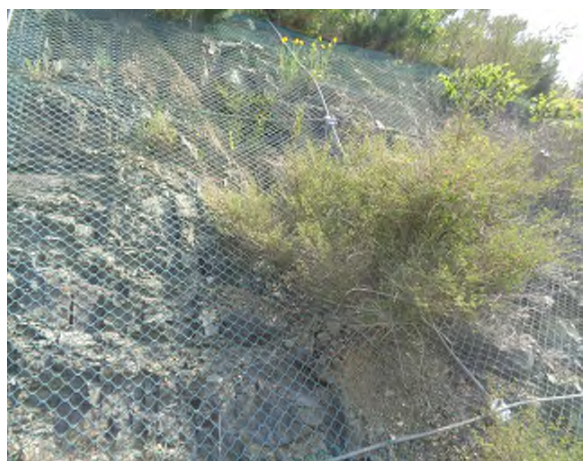
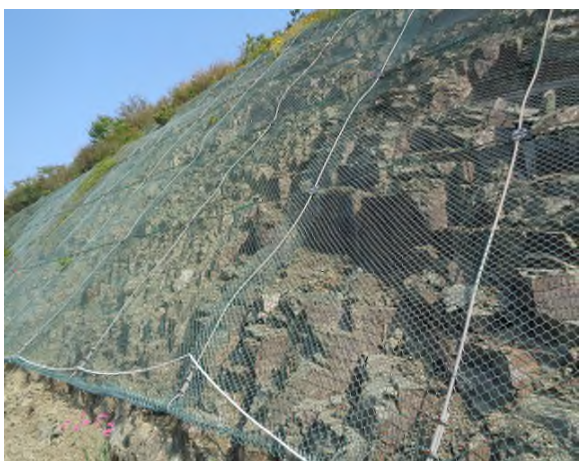
| 위 치 | 전구간 | 위 치 | 전구간 |

| 현 황 | 이완암 우려구간 | 현 황 | 이완암 우려구간 |

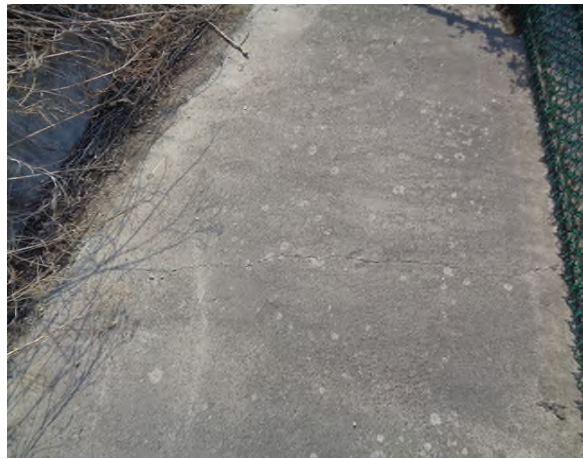
| 위 치 | STA 66.52k 1소단배수로 | 위 치 | STA 66.53k 1소단배수로 |
| 현 황 | 균열(L=2.0m) | 현 황 | 폐자재 적치 |

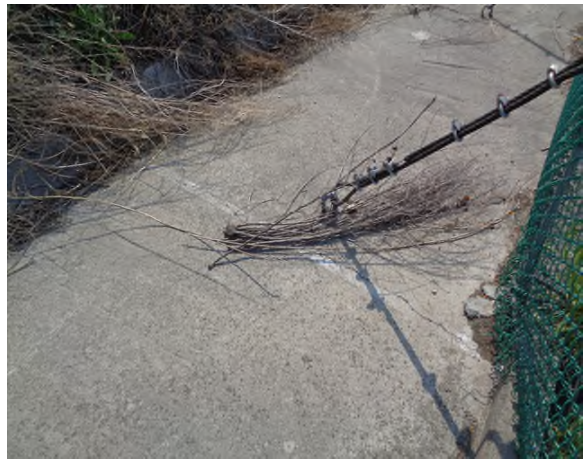
| 위 치 | STA 66.57k 1소단배수로 | 위 치 | — |
| 현 황 | 균열(L=2.0m) | 현 황 | — |

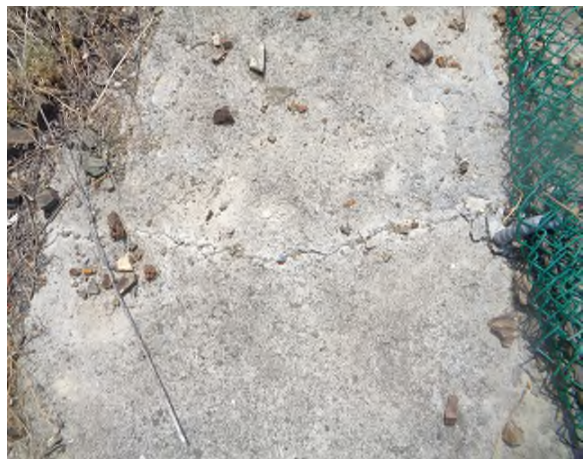
| 위 치 | STA 69.17k 1소단배수로 | 위 치 | STA 69.18k 1소단배수로 |

| 현 황 | 균열 (L=2.0m) | 현 황 | 균열 (L=2.0m) |

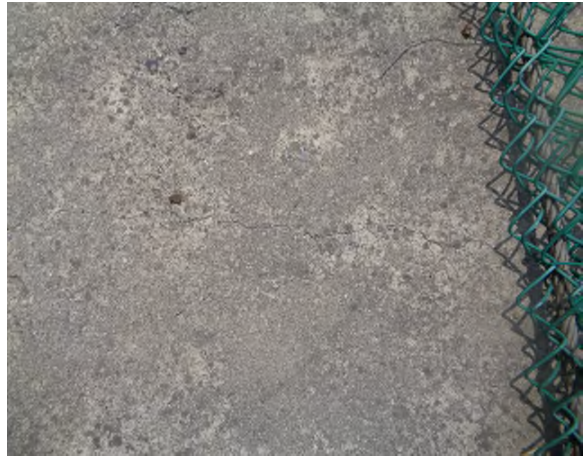
| 위 치 | STA 69.19k 1소단배수로 | 위 치 | STA 69.20k 1소단배수로 |

| 현 황 | 균열 (L=2.0m) | 현 황 | 균열 (L=2.0m) |

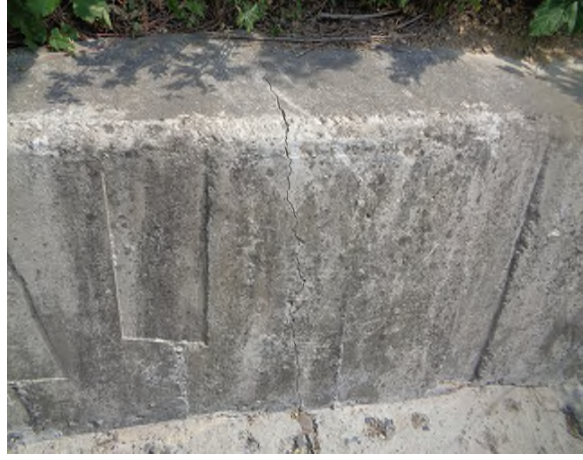
| 위 치 | STA 69.21k 산마루측구 | 위 치 | STA 69.21k 산마루측구 |

| 현 황 | 균열 (L=1.5m) | 현 황 | 균열 (L=1.5m) |

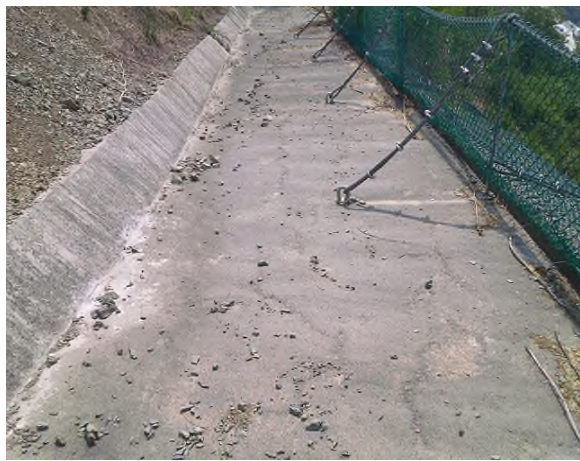
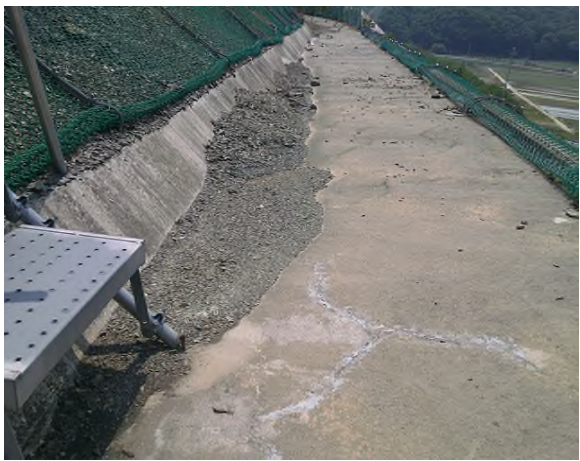
| 위 치 | STA 70.12~70.14k 1소단배수로 | 위 치 | STA 70.12~70.14k 1소단배수로 |

| 현 황 | 중균열 및 횡균열(L=40.0m) | 현 황 | 중균열 및 횡균열(L=40.0m) |

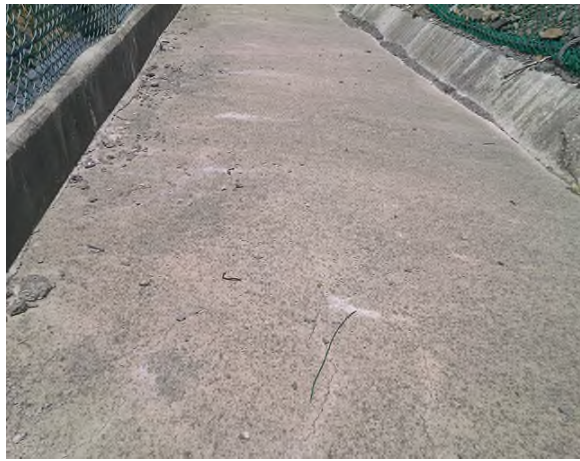
| 위 치 | STA 70.12~70.14k 1소단배수로 | 위 치 | STA 70.31k 산마루측구 |

| 현 황 | 중균열 및 횡균열(L=40.0m) | 현 황 | 균열(L=0.5m) |

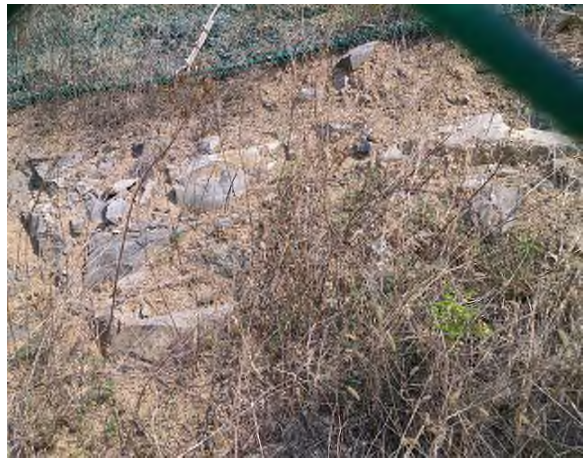
| 위 치 | STA 70.75k 산마루측구 | 위 치 | STA 70.74k 산마루측구 |

| 현 황 | 재료분리 (A=0.4m×0.5m) | 현 황 | 균열 (L=1.0m) |

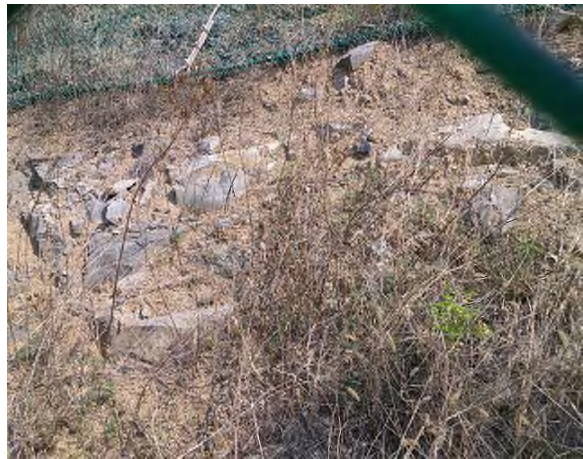
| 위 치 | STA 70.75k 1단 | | |

| 현 황 | 심한풍화 | 현 황 | — |

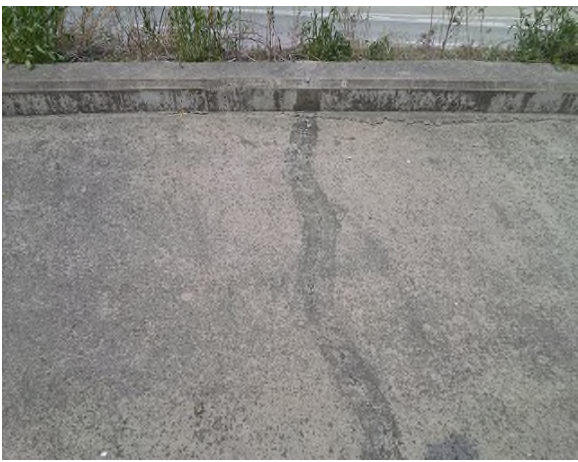
| 위 치 | STA 74.39k 1소단배수로 | 위 치 | STA 74.45k 1소단배수로 |

| 현 황 | 재균열 (L=3.0m) | 현 황 | 토사퇴적 (A=10.0m×0.5m) |

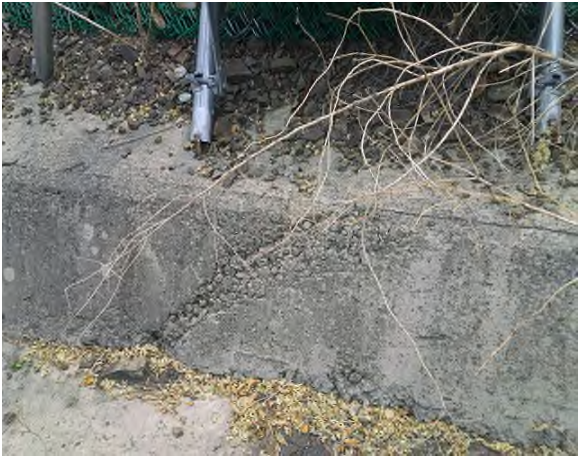
| 위 치 | STA 74.42k 1소단배수로 | 위 치 | STA 74.46k 3단 |

| 현 황 | 재료분리 (A=0.5m×0.5m) | 현 황 | 표층유실 (A=20.0m×10.0m) |

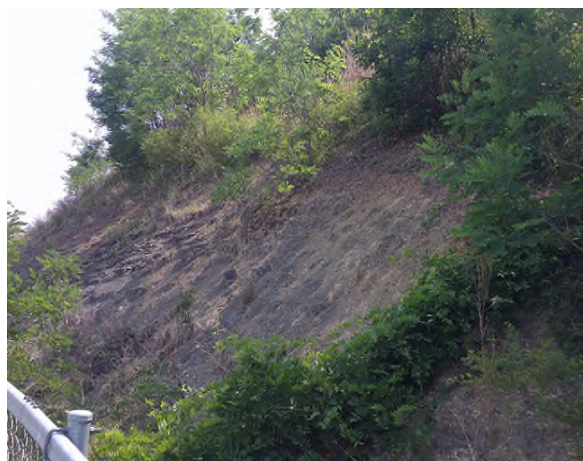
| 위 치 | STA 0+32 1단 | 위 치 | STA 1+20 1소단배수로 |
| 현 황 | 심한풍화 | 현 황 | 균열(L=2.0m) |

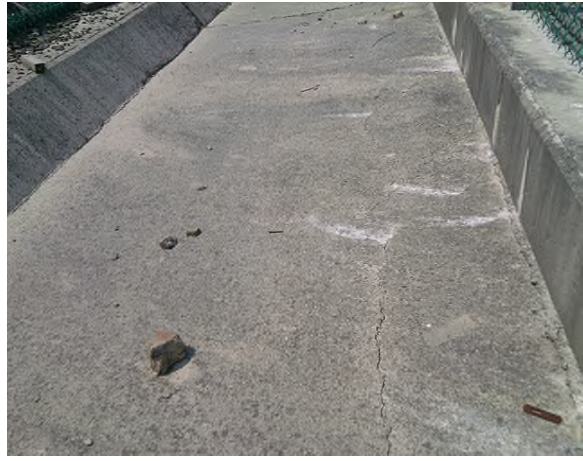
| 위 치 | STA 1+47 1소단배수로 | 위 치 | STA 0+47 1소단배수로 |
| 현 황 | 중,횡균열(L=20.0m) | 현 황 | 세굴(A=1.5m×10.0m) |

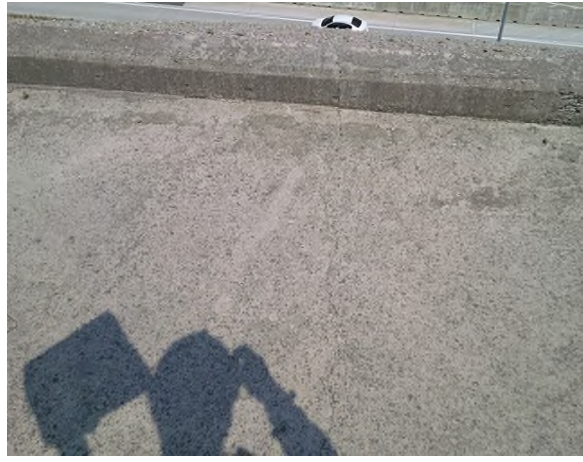
| 위 치 | STA 1+52 1소단배수로 | | |
| 현 황 | 횡균열(L=2.0m) | | |

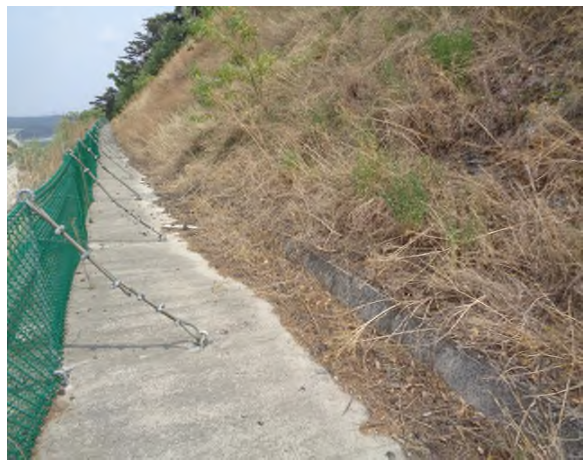
| 위 치 | STA 77.64k 1소단배수로 | 위 치 | STA 77.66k 1소단배수로 |
| 현 황 | 토사퇴적(L=10.0m) | 현 황 | 균열(L=2.0m) |

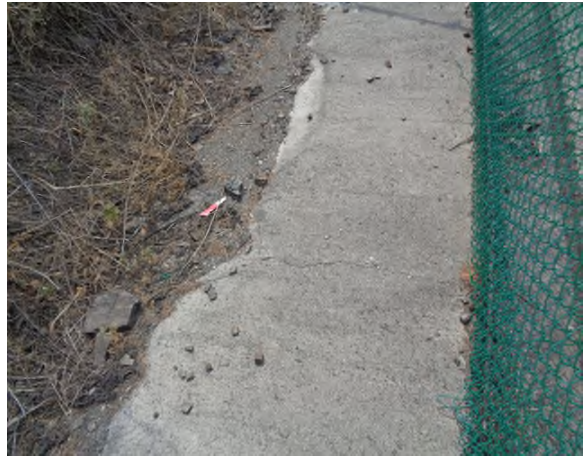
| 위 치 | STA 77.70k 1소단배수로 | | |
| 현 황 | 균열(L=2.0m) | | |

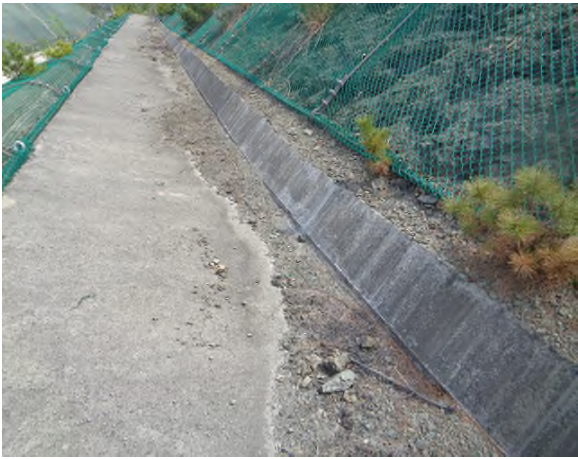
| 위 치 | STA 89.57k 1소단배수로 | 위 치 | STA 89.56k 1소단배수로 |

| 현 황 | 토사퇴적(L=60.0m) | 현 황 | 균열(L=2.0m) |

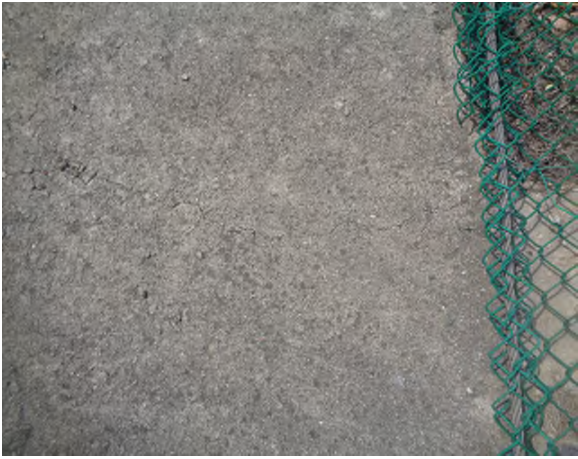
| 위 치 | STA 89.57k 1소단배수로 | 위 치 | STA 89.71k 1소단배수로 |

| 현 황 | 균열(L=2.0m) | 현 황 | 균열(L=2.0m) |

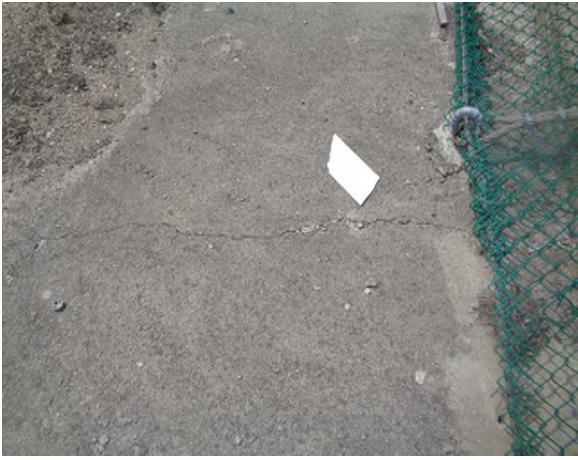
| 위 치 | STA 89.71k 1소단배수로 | 위 치 | STA 89.73k 1소단배수로 |

| 현 황 | 균열(L=2.0m) | 현 황 | 토사 및 낙석퇴적(L=90.0m) |

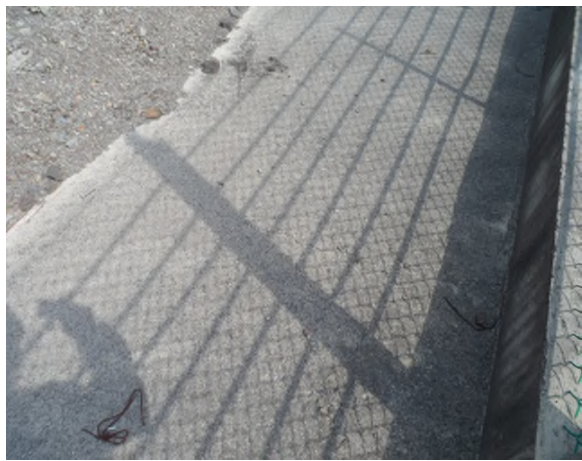
| 위 치 | STA 89.75k 1소단배수로 | 위 치 | STA 89.75k 1소단배수로 |

| 현 황 | 균열(L=2.5m) | 현 황 | 균열(L=2.5m) |

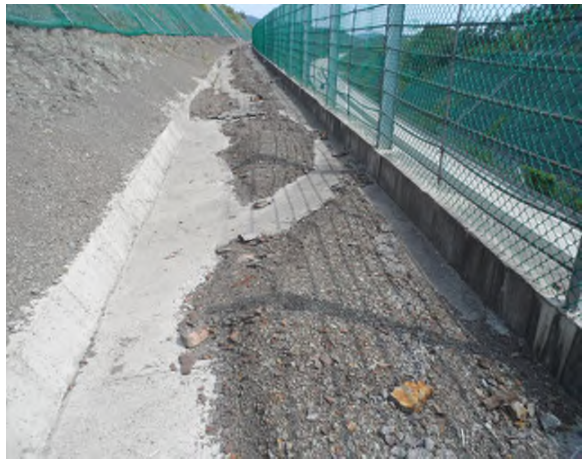
| 위 치 | STA 89.66k 1소단배수로 | 위 치 | STA 89.84k 1소단배수로 |

| 현 황 | 토사퇴적 | 현 황 | 균열(L=2.5m) |

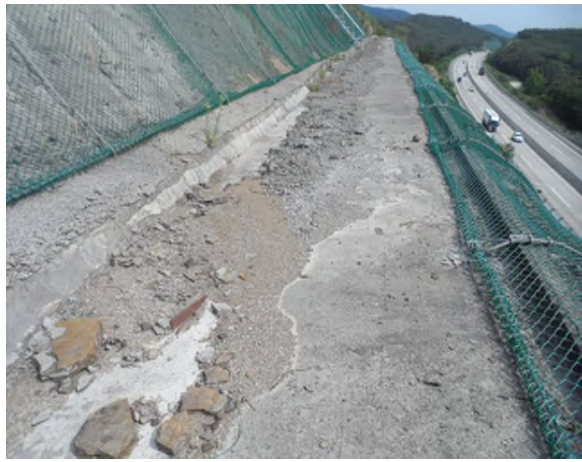
| 위 치 | STA 89.90k 1소단배수로 | 위 치 | STA 89.93k 수직도수로 |

| 현 황 | 토사퇴적 | 현 황 | 균열(L=2.5m) |

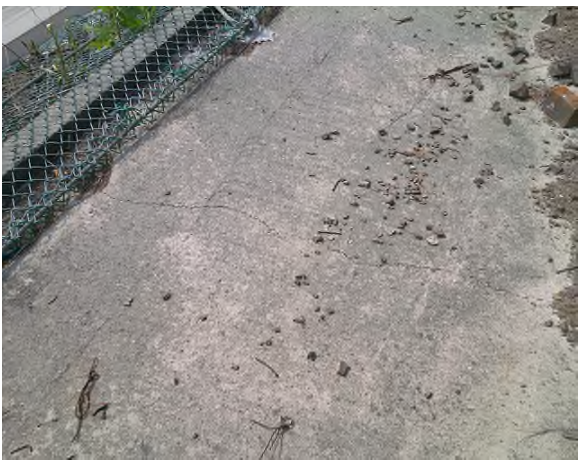
| 위 치 | STA 91.03k 1소단배수로 | 위 치 | STA 91.03k 산마루측구 |

| 현 황 | 중균열 및 횡균열(L=2.5m) | 현 황 | 파손(0.1m × 1.5m) |

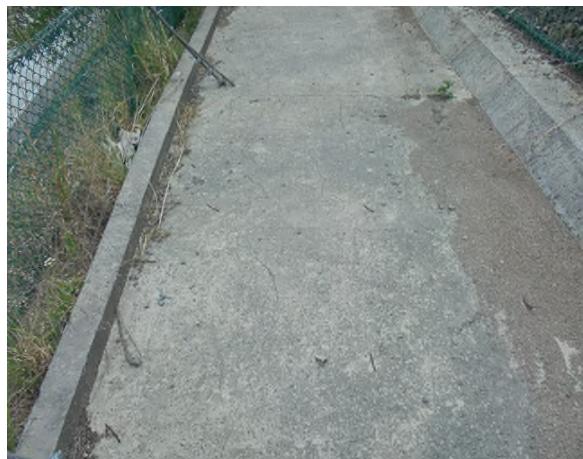
| 위 치 | STA 91.81~91.98k 1소단배수로 | 위 치 | STA 91.87k 1소단배수로 |

| 현 황 | 망상균열(A=70.0m×2.0m) | 현 황 | 폐자재 적치 |
