시설물  
정기안전점검  
영천고속도로  
상주영천고속도로용역

# 상 주 영 천 고 속 도 로 시 설 물 안 전 · 하 자 점 검 및 성 능 평 가 용 역 보 고 서

## < 터널편 >

점검기관 : (주)명성엔지니어링

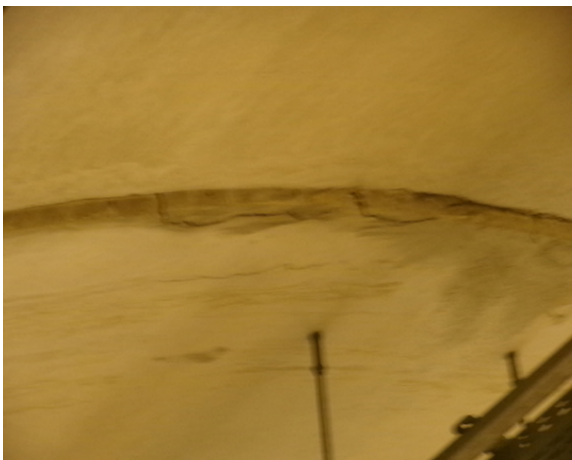
| 위 치 | J05 라이닝 콘크리트 | 위 치 | J20 라이닝 콘크리트 |

| 현 황 | 천단부 들뜸(A=0.2m×1.5m) | 현 황 | 측벽부 들뜸(A=0.1m×0.3m) |

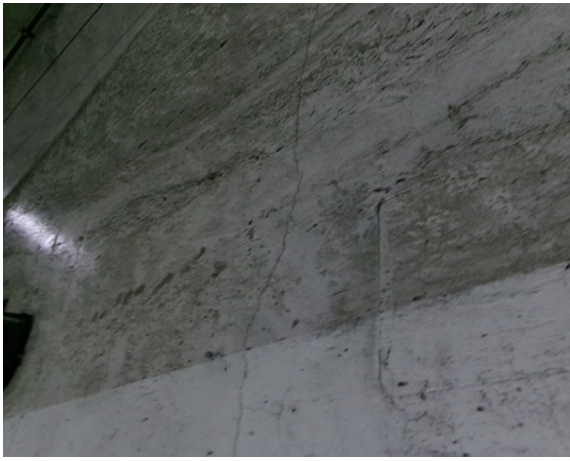
| 위 치 | S58 라이닝 콘크리트 | 위 치 | S110 라이닝 콘크리트 |

| 현 황 | 측벽부 균열( $C_w=0.3\text{mm}$ 미만) | 현 황 | 측벽부 백태( $A=0.2\text{m}\times0.3\text{m}$ ) |

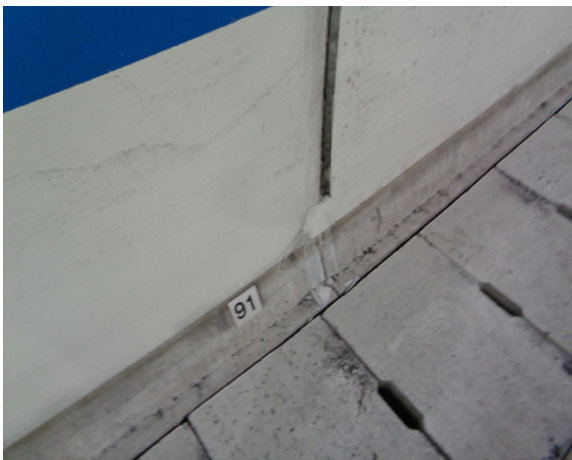
| 위 치 | S094 라이닝 콘크리트 | 위 치 | S003 라이닝 콘크리트 |

| 현 황 | 측벽부 백태(A=0.2m×0.3m) | 현 황 | 측벽부 들뜸(A=0.1m×0.3m) |

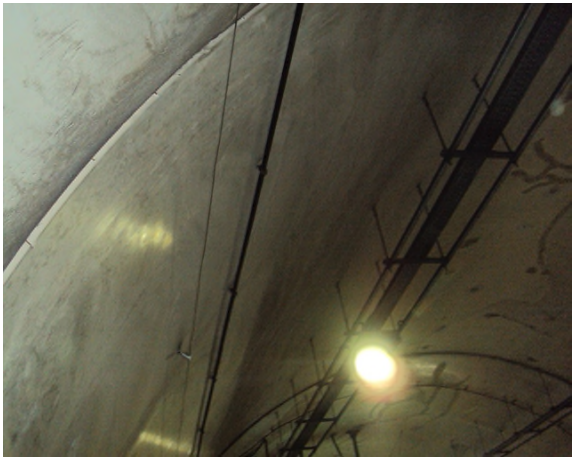
| 위 치 | S049 라이닝 콘크리트 | 위 치 | J049 라이닝 콘크리트 |

| 현 황 | 측벽부 균열( $C_w=0.3\text{mm}$ 이상) | 현 황 | 천단부 들뜸( $A=0.1\text{m} \times 0.3\text{m}$ ) |

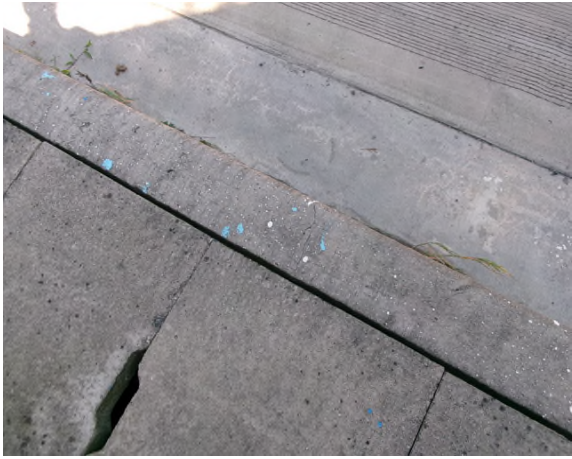
| 위 치 | S001 공동구 | 위 치 | S068 공동구 |

| 현 황 | 균열( $C_w=0.3\text{mm}$ 이상) | 현 황 | 뚫개 파손(1EA) |

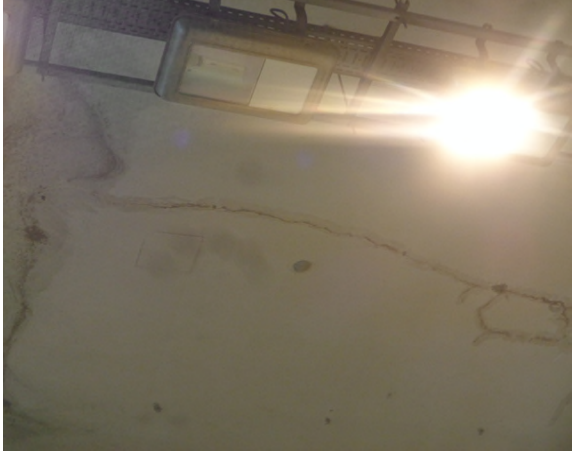
| 위 치 | S07 라이닝 콘크리트 | 위 치 | S40 라이닝 콘크리트 |

| 현 황 | 천단부 균열 (Cw=0.3mm이상) | 현 황 | 천단부 표면오염 (A=5.0m×2.0m) |

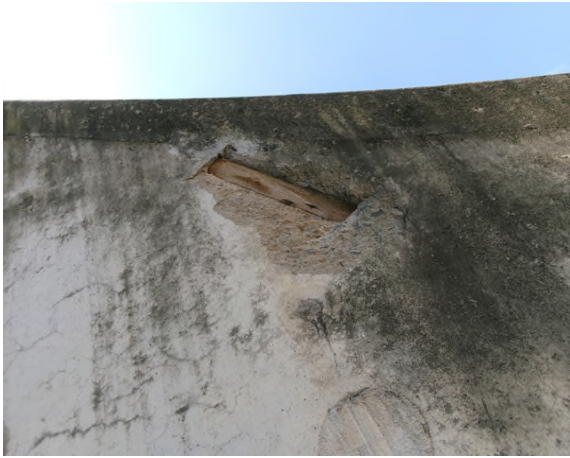
| 위 치 | S01 라이닝 콘크리트 | 위 치 | S03 라이닝 콘크리트 |

| 현 황 | 천단부 파손(A=0.3m×0.5m) | 현 황 | 측벽부 누수흔적(A=0.2m×0.4m) |

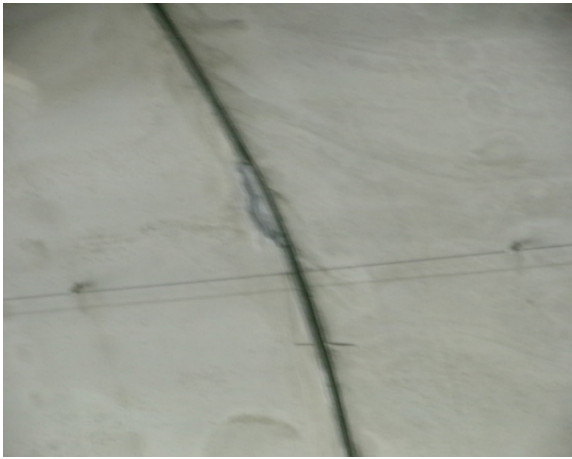
| 위 치 | J20 라이닝 콘크리트 | 위 치 | S10 라이닝 콘크리트 |

| 현 황 | 천단부 들뜸 (A=0.1m×0.1m) | 현 황 | 측벽부 망상균열 (A=1.0m×5.0m) |

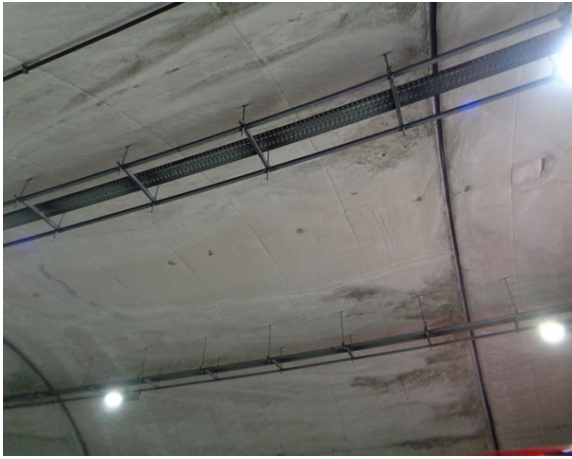
| 위 치 | S37 라이닝 콘크리트 | 위 치 | S10 공동구 |

| 현 황 | 천단부 균열 (Cw=0.3mm미만) | 현 황 | 공동구 파손 (A=0.2m×2.0m) |

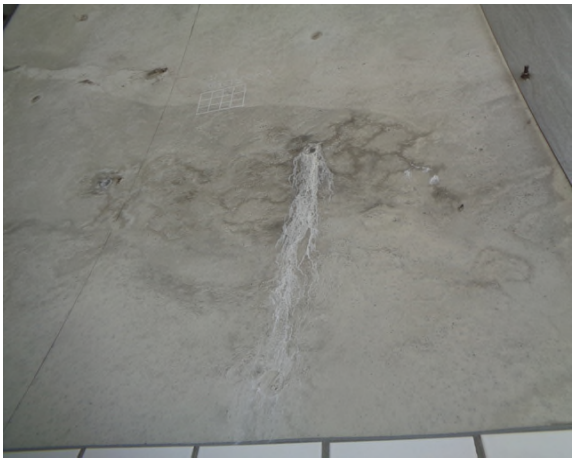
| 위 치 | S001 라이닝 콘크리트 | 위 치 | J004 라이닝 콘크리트 |

| 현 황 | 천단부 백태(A=0.1m×0.5m) | 현 황 | 천단부 들뜸(A=0.1m×0.2m) |

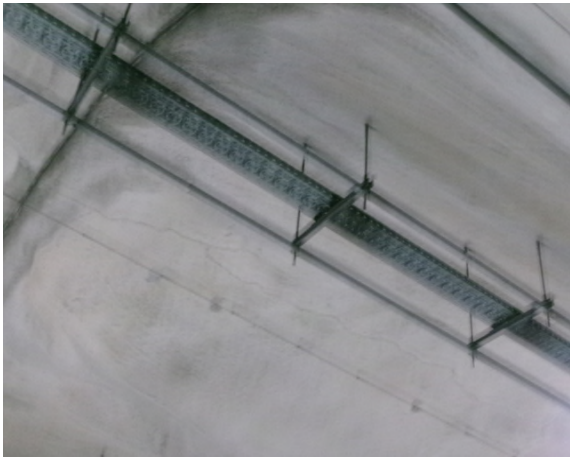
| 위 치 | S076 라이닝 콘크리트 | 위 치 | S076 라이닝 콘크리트 |

| 현 황 | 천단부 재균열( $C_w=0.3\text{mm}$ 이상) | 현 황 | 천단부 들뜸( $A=0.1\text{m}\times0.3\text{m}$ ) |

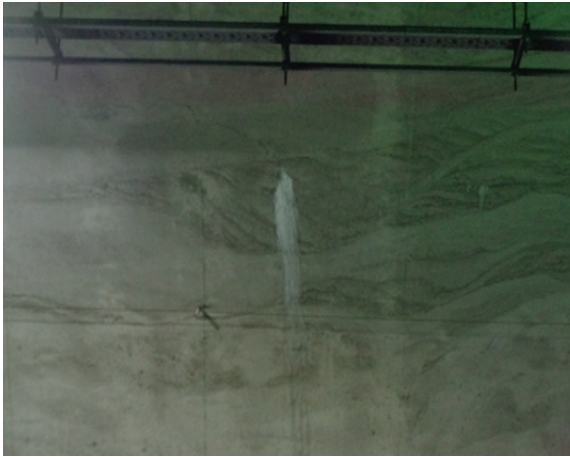
| 위 치 | S160 라이닝 콘크리트 | 위 치 | S162 라이닝 콘크리트 |

| 현 황 | 천단부 백태( $A=0.2\text{m}\times1.5\text{m}$ ) | 현 황 | 천단부 재균열( $C_w=0.3\text{mm}$ 이상) |

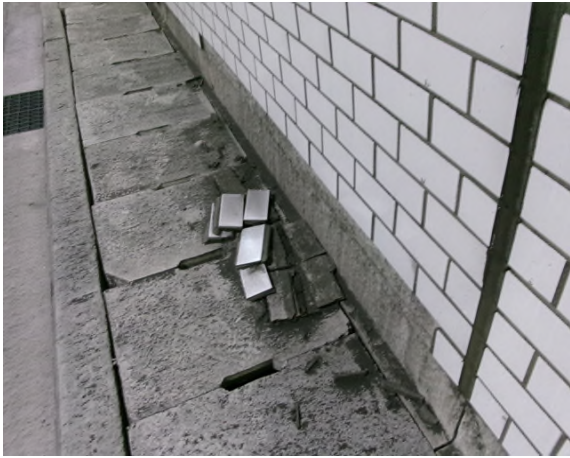
| 위 치 | S082측벽부 | 위 치 | S159 측벽부 |

| 현 황 | 타일 탈락(11EA) | 현 황 | 타일 균열(2EA) |

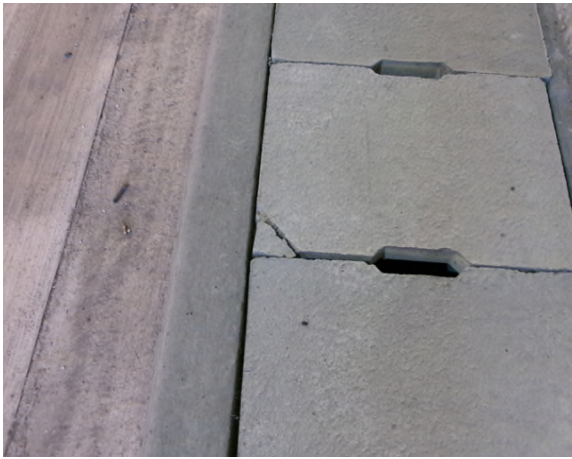
| 위 치 | S040 공동구 | 위 치 | S053 공동구 |

| 현 황 | 뿔개 파손(1EA) | 현 황 | 균열( $C_w=0.3\text{mm}$ 이상) |

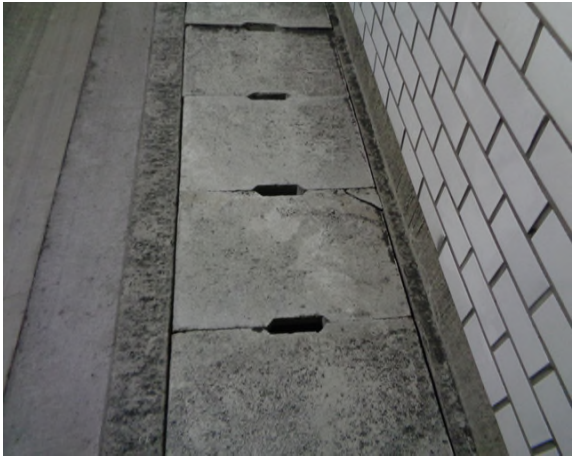
| 위 치 | S173 공동구 | 위 치 | S185 공동구 |

| 현 황 | 뿔개 파손(1EA) | 현 황 | 뿔개 파손(1EA) |

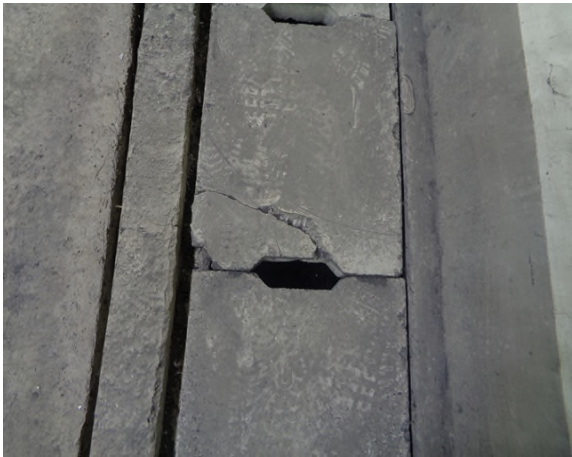
| 위 치 | S12 공동구 | 위 치 | S02 공동구 |

| 현 황 | 덜개 파손(1EA) | 현 황 | 균열( $C_w=0.3\text{mm}$ 미만) |

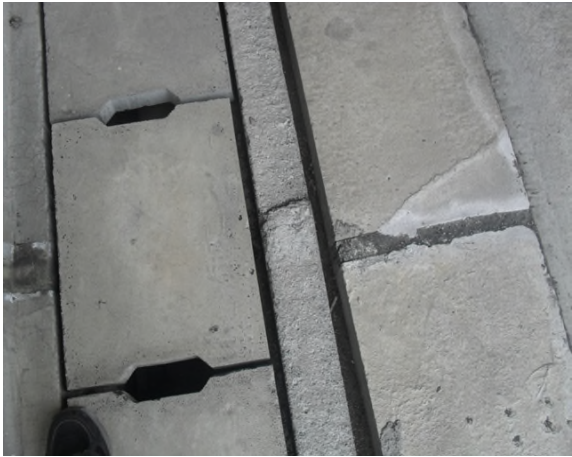
| 위 치 | S51 공동구 | 위 치 | S02 포장부 |

| 현 황 | 균열( $C_w=0.3\text{mm}$ 이상) | 현 황 | 포장패임( $A=1.0\text{m} \times 10.0\text{m}$ ) |

| NO | 구 분 | 손상 현황 | 단 위 | 합 계 | 보수공법 | 비 고 |
|---|---|---|---|---|---|---|
| 7 | 공 동 구 | 공동구 균열(폭0.3mm이상) | m<br>(개소) | 1.50<br>(3) | 주입보수 | — |

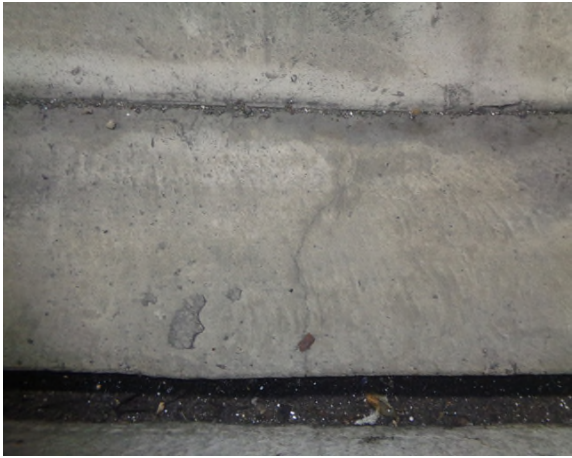
| 위 치 | S23 포장부 | 위 치 | S26 포장부 |

| 현 황 | 포장균열( $L=1.0\text{m}$ ) | 현 황 | 포장박락( $A=0.1\text{m} \times 0.3\text{m}$ ) |

| NO | 구 분 | 손상 현황 | 단 위 | 합 계 | 보수공법 | 비 고 |
|---|---|---|---|---|---|---|
| 12 | 노 면 | 포장균열 | m<br>(개소) | 48.00<br>(48) | 표면보수 | — |

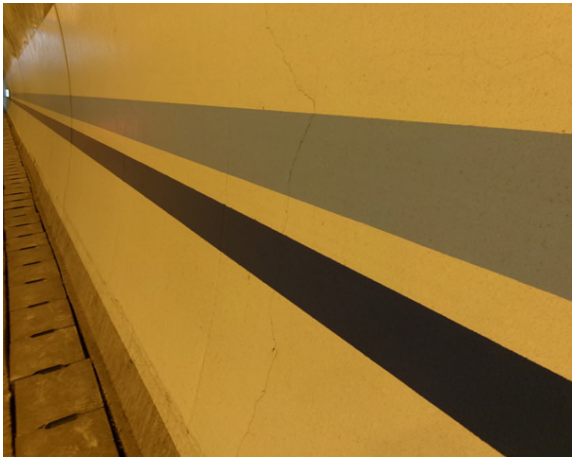
| 위 치 | S04 라이닝 콘크리트 | 위 치 | S22 라이닝 콘크리트 |

| 현 황 | 측벽부 망상균열 (A=2.0m×9.0m) | 현 황 | 측벽부 마감재 파손 (A=0.1m×0.1m) |

| 구 분 | | 점검 결과 | 조치 필요사항 |
|---|---|---|---|
| | 라 이 닝 | <ul style="list-style-type: none"> <li>· 파손(A=0.03㎡, 3개소)</li> <li>· 균열(폭0.3mm미만) (L=240.00m, 76개소)</li> <li>· 균열(폭0.3mm이상) (L=70.00m, 7개소)</li> <li>· 마감재 파손(A=0.03㎡, 2개소)</li> <li>· 망상균열(A=1440.00㎡, 80개소)</li> </ul> | 단면보수<br>표면보수<br>주입보수<br>단면보수<br>표면보수 |

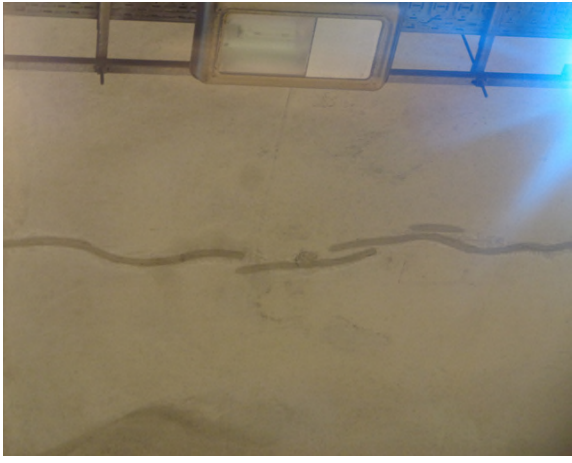
| 위 치 | S06 라이닝 콘크리트 | 위 치 | S25 라이닝 콘크리트 |

| 현 황 | 천단부 재균열 (Cw=0.3mm미만) | 현 황 | 천단부 균열 (Cw=0.3mm미만) |

| 구 분 | | 점검 결과 | 조치 필요사항 |
|---|---|---|---|
| | 라 이 닝 | <ul style="list-style-type: none"> <li>· 균열(폭0.3mm미만) (L=300.50m, 61개소)</li> <li>· 균열(폭0.3mm이상) (L=60.00m, 6개소)</li> <li>· 누수흔적 (A=0.30㎡, 1개소)</li> <li>· 마감재 박락 (A=1.10㎡, 3개소)</li> </ul> | 표면보수<br>주입보수<br>표면보수<br>단면보수 |

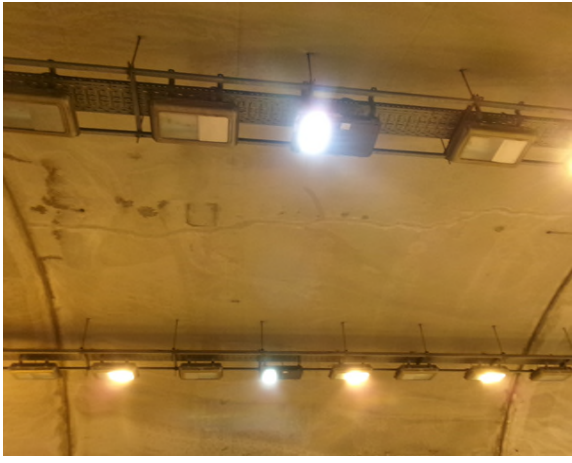
| 위 치 | S09 라이닝 콘크리트 | 위 치 | J14 라이닝 콘크리트 |
| 현 황 | 천단부 재균열(Cw=0.3mm미만) | 현 황 | 천단부 박락(A=0.1m×1.0m) |

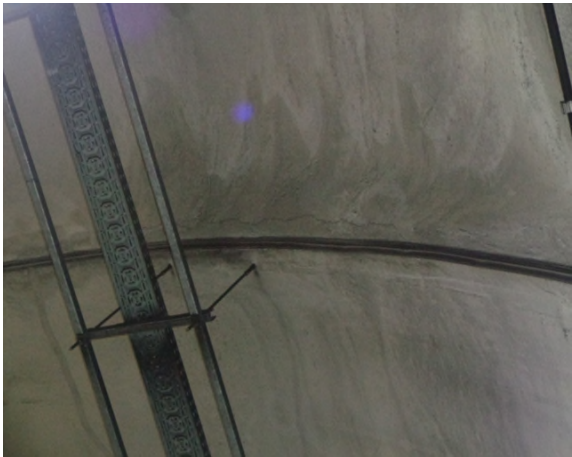
| 위 치 | J035 라이닝 콘크리트 | 위 치 | S066 라이닝 콘크리트 |
| 현 황 | 천단부 들뜸 ( $A=0.1\text{m} \times 1.0\text{m}$ ) | 현 황 | 천단부 균열 ( $C_w=0.3\text{mm}$ 이상) |

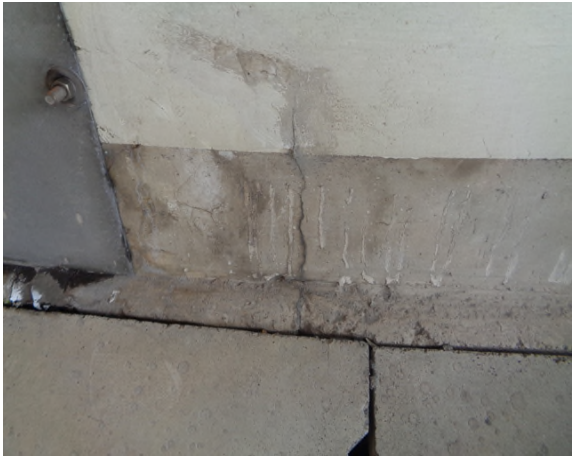
| 위 치 | S002 라이닝 콘크리트 | 위 치 | S93 라이닝 콘크리트 |
| 현 황 | 측벽부 균열 ( $C_w=0.3\text{mm}$ 이상) | 현 황 | 측벽부 균열 ( $C_w=0.3\text{mm}$ 미만) |

| NO | 구 분 | 손상 현황 | 단 위 | 합 계 | 보수공법 | 비 고 |
|---|---|---|---|---|---|---|
| 2 | 라 이 닝 | 균열(폭0.3mm이상) | m<br>(개소) | 50.40<br>(63) | 주입보수 | 하자 |

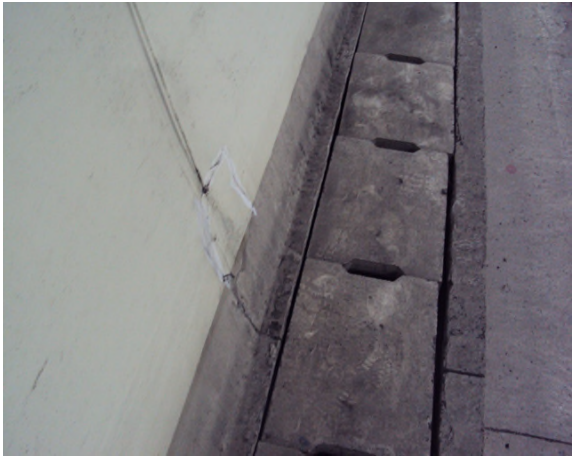
| 위 치 | S61 라이닝 콘크리트 | 위 치 | S65 라이닝 콘크리트 |
| 현 황 | 측벽부 마감재 들뜸 ( $A=0.2\text{m} \times 0.4\text{m}$ ) | 현 황 | 측벽부 마감재 박락 ( $A=0.2\text{m} \times 0.3\text{m}$ ) |

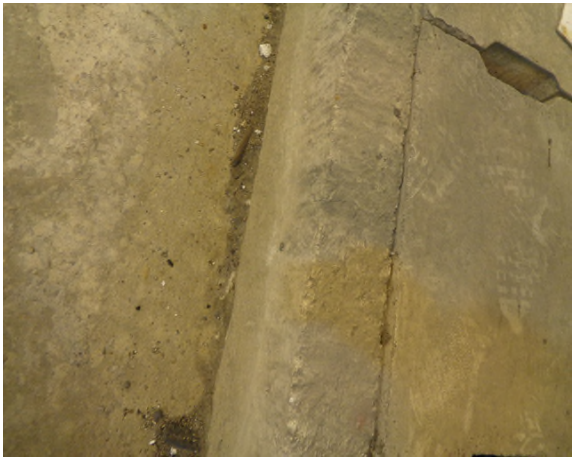
| 위 치 | S013 공동구 | 위 치 | S016 공동구 |
| 현 황 | 균열 ( $C_w=0.3\text{mm}$ 이상) | 현 황 | 덜개 파손 (1EA) |

| NO | 구 분 | 손상 현황 | 단 위 | 합 계 | 보수공법 | 비 고 |
|---|---|---|---|---|---|---|
| 9 | 공 동 구 | 균열(폭0.3mm이상) | m<br>(개소) | 10.80<br>(22) | 주입보수 | — |

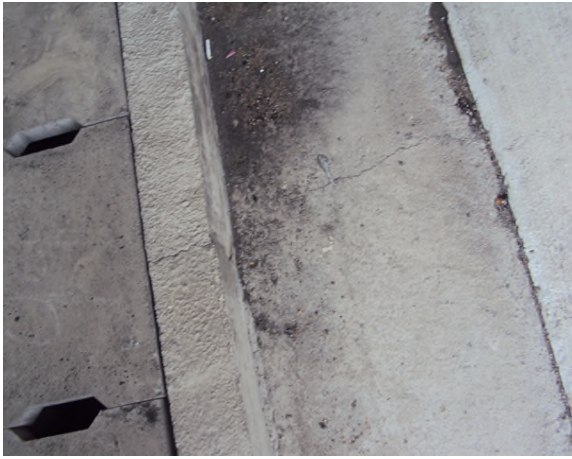
| 위 치 | S100 공동구 | 위 치 | S007 포장부 |
| 현 황 | 균열 ( $C_w=0.3\text{mm}$ 이상) | 현 황 | 포장마모 ( $A=1.0\text{m} \times 9.0\text{m}$ ) |

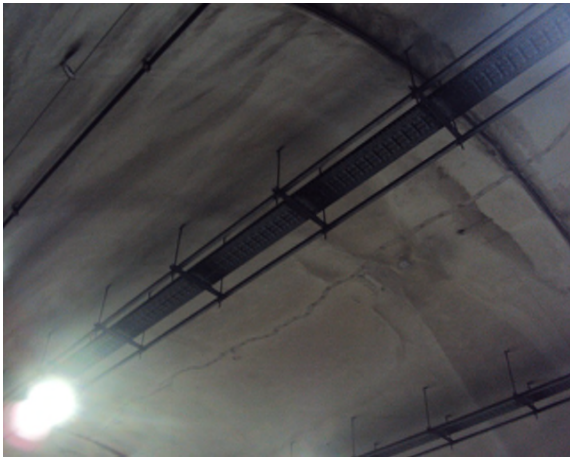
| 위 치 | S090 라이닝 콘크리트 | 위 치 | S102 라이닝 콘크리트 |

| 현 황 | 천단부 망상균열 (A=5.0m×2.0m) | 현 황 | 천단부 균열부백태 (A=0.2m×0.5m) |

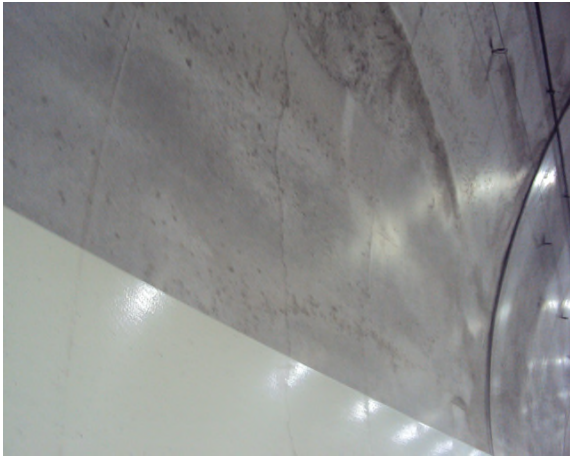
| 위 치 | S082 라이닝 콘크리트 | 위 치 | S093 라이닝 콘크리트 |

| 현 황 | 측벽부 균열 (Cw=0.3mm이상) | 현 황 | 측벽부 균열 (Cw=0.3mm이상) |

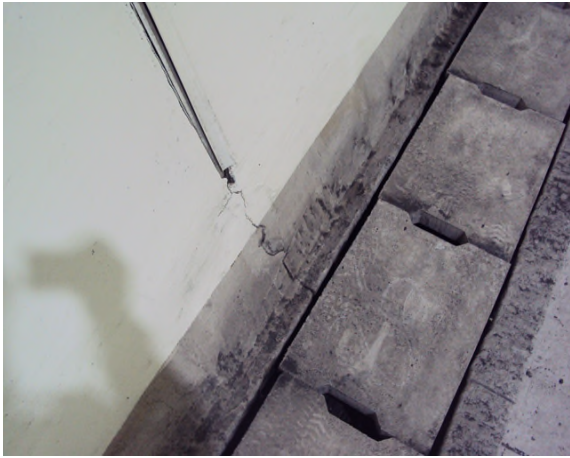
| 위 치 | S086 라이닝 콘크리트 | 위 치 | S102 라이닝 콘크리트 |

| 현 황 | 측벽부 마감재 들뜸 (A=0.2m×0.4m) | 현 황 | 측벽부 누수흔적 (A=2.5m×0.4m) |

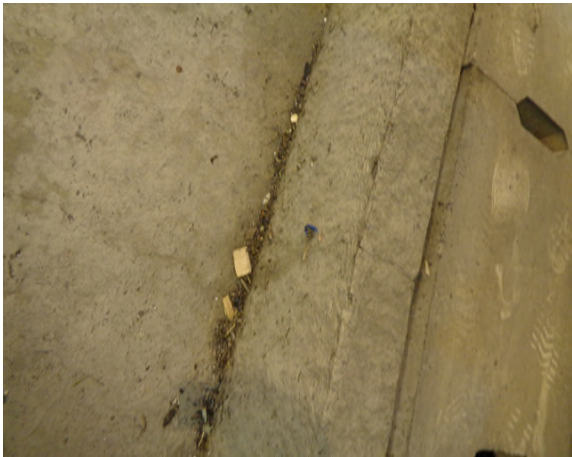
| 위 치 | S008 공동구 | 위 치 | S020 공동구 |

| 현 황 | 균열 ( $C_w=0.3\text{mm}$ 미만) | 현 황 | 덜개 파손(1EA) |

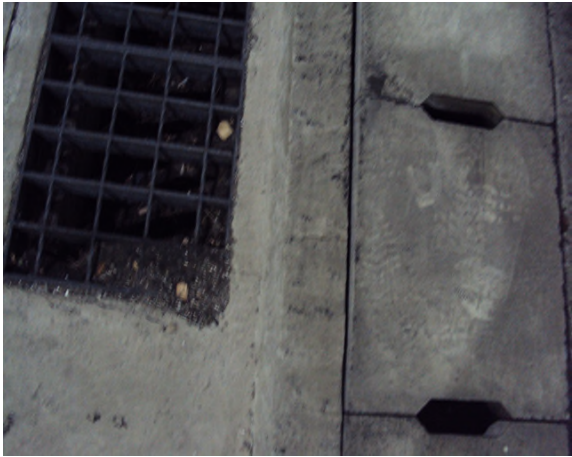
| 위 치 | S088 공동구 | 위 치 | S016 포장부 |

| 현 황 | 균열 ( $C_w=0.3\text{mm}$ 이상) | 현 황 | 망상균열 ( $A=2.0\text{m} \times 3.0\text{m}$ ) |
