## 2. 양지교

### 2.1 시설물의 개요

본 시설물은 경상북도 상주시 낙동면 구잠리(상주영천고속도로 4.013~4.238km)에 위치한 교량으로서 총 연장 225.0m, 폭 24.6m, 왕복 4차로로 시공되어 있다.

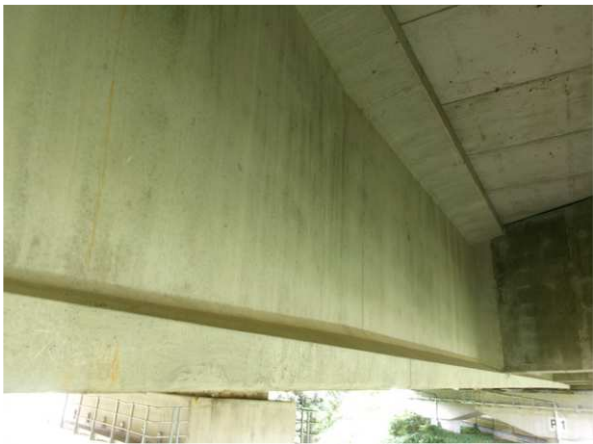
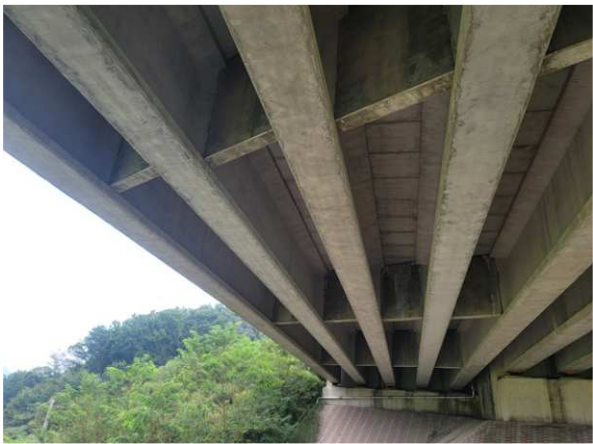
| 손상현황 | • 거더 상태양호 | 손상현황 | • 거더 상태양호 |

| 조치방안 | • - | 조치방안 | • - |

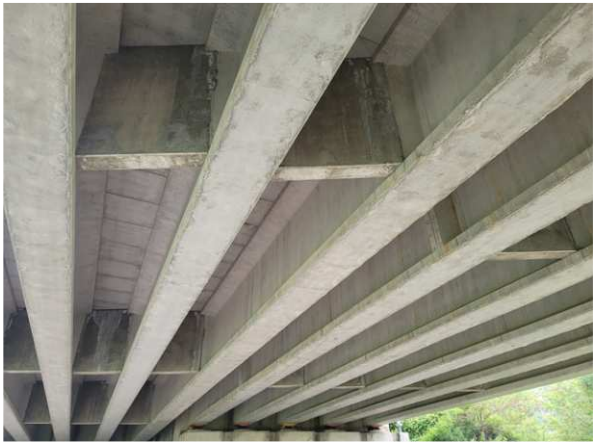
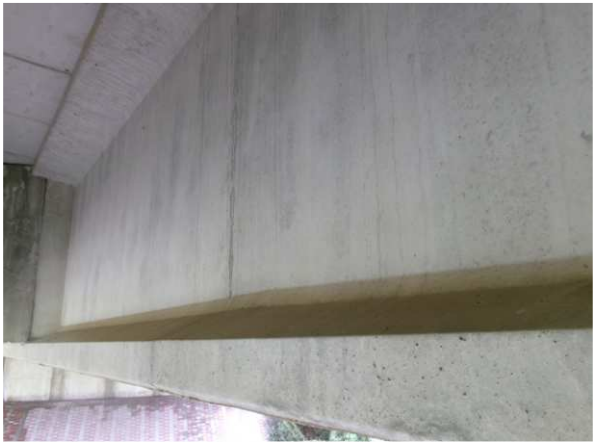
| 손상현황 | • 거더 상태양호 | 손상현황 | • 거더 상태양호 |

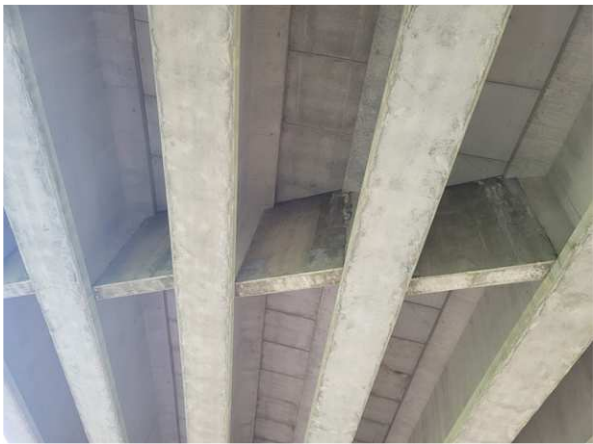
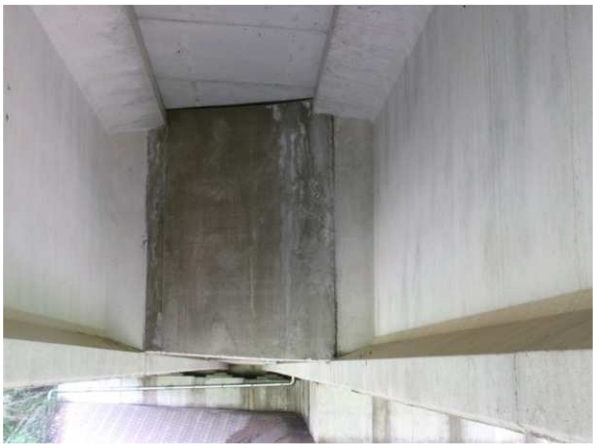
| 손상현황 | • 가로보 상태양호 | 손상현황 | • 가로보 상태양호 |

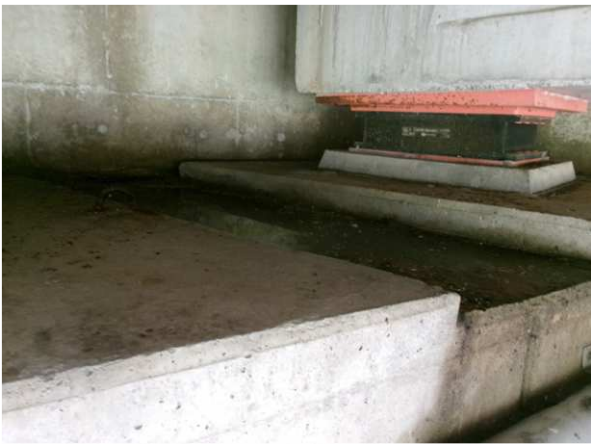
| 손상현황 | • A1 체수 (1.5m×1.0m) | 손상현황 | • A1 누수흔적 (1.0m×5.0m) |
| 원 인 | • 외부 우수유입 | 원 인 | • 외부 우수유입 |

| 조치방안 | • 주의관찰 | 조치방안 | • 표면처리 |

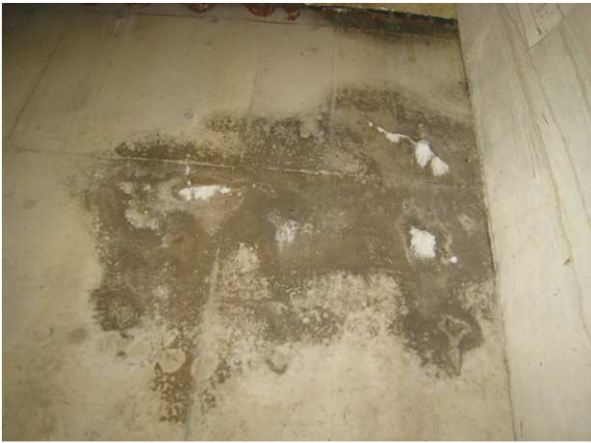
| 손상현황 | • A1 백태 (1.0m×1.0m) | 손상현황 | • - |
| 원 인 | • 외부 우수유입 | 원 인 | • - |

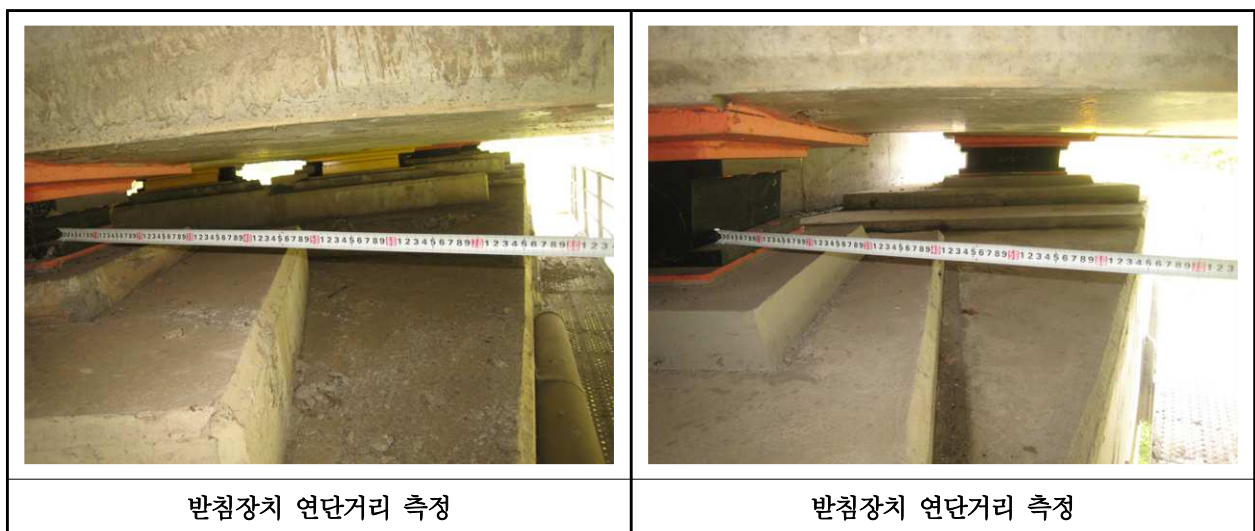
받침장치 연단거리 측정

- 연단거리 측정 결과, 전 개소 모두 실측 연단거리가 계산 연단거리를 상회하고 있는 것으로 측정되어 설계기준을 만족하고 있는 것으로 검토되었다.

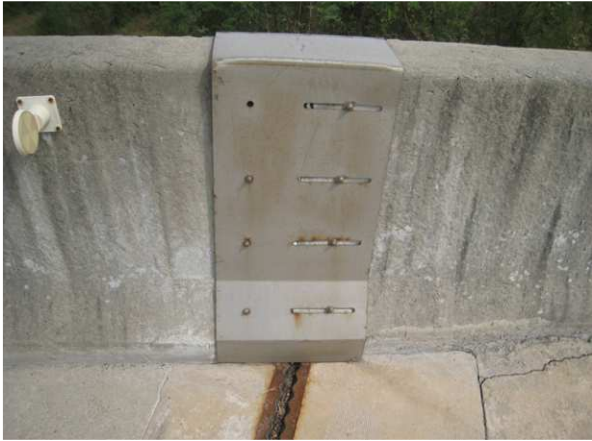
| 손상현황 | • A2 차수판 볼트탈락 | 손상현황 | • P3 후타재 박리(0.1m×0.5m) |
| 원 인 | • 공용중 열화 | 원 인 | • 중차량 통행, 공용중 열화 |

- 신축이음에 발생한 후타재 균열, 후타재 박리는 차량 통행하중 및 충격, 콘크리트 열화 등으로 인한 손상으로 판단되며, 표면처리를 실시하는 유지관리가 필요하다. 차수판 볼트 탈락은 부재의 사용성 확보 차원의 볼트 재설치가 필요하며, 공용시 본체에서는 차량통행으로 인한 분산먼지, 우수에 의한 갯길측 체수 등에 의한 이물질퇴적, 본체 부식 등의 손상이 추가 발생할 가능성이 있으므로, 주기적인 정비를 통한 유지관리가 필요하다.

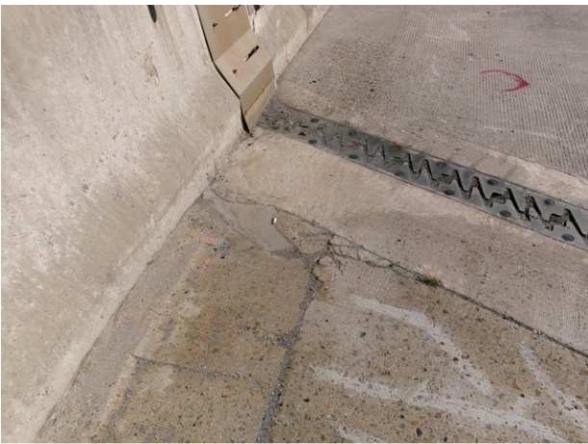
| 손상현황 | • S1 접속부 파손(0.3m×0.1m) | 손상현황 | • S5 접속부 이격(12.0m) |
| 원 인 | • 접속부 침하, 시공미흡 등 | 원 인 | • 접속부 침하 |

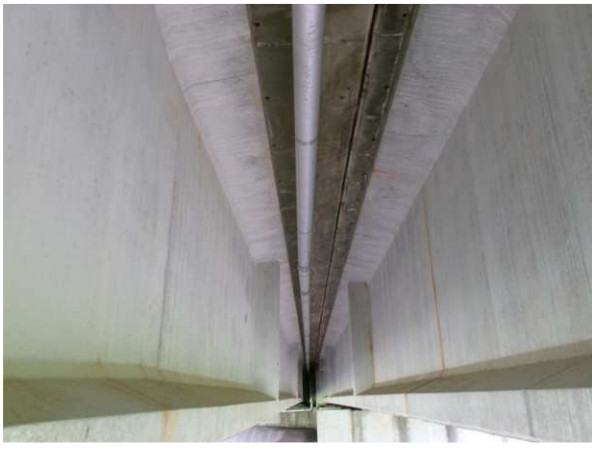
| 손상현황 | • 배수시설 상태양호 |

- 배수구는 현재 전반적으로 양호한 상태이며, 주기적인 점검을 통한 손상의 발생 여부 확인 등의 유지관리가 요구된다.

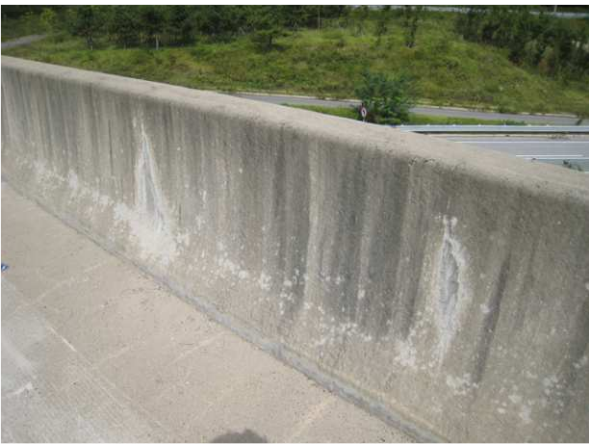
| 손상현황 | • S2 방호벽 균열부 백태(0.1m×1.5m) | 손상현황 | • S3 방호벽 균열부 백태(0.1m×1.0m) |
| 원 인 | • 외부 우수유입 | 원 인 | • 외부 우수유입 |

- 방호벽에 발생한 균열 및 균열부 백태는 초기 건조수축, 공용기간 증가, 우수유입 등에 의한 손상으로 내구성확보를 위한 표면보수를 실시하여야 할 것으로 판단된다. 파손의 경우 신축이음부와 점검계단 사이에 위치한 손상으로 차수판 앵커볼트 설치시 발생한 것으로 추정되며, 부재의 사용성 확보차원의 단면보수 등의 유지관리가 요구된다.

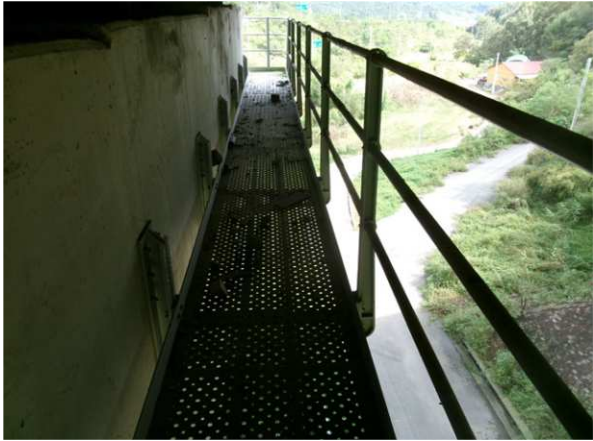
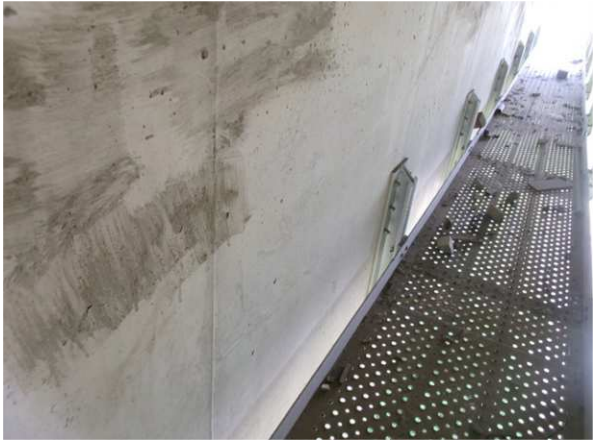
| 손상현황 | • 교량 점검시설 양호 | 손상현황 | • 교량 점검시설 양호 |

- 점검시설은 현재 양호한 상태로 조사되었고, 점검로는 점검자의 안전과 연관되어 있으므로, 주기적인 점검을 통한 손상의 발생여부 확인 등의 유지관리가 요구된다.

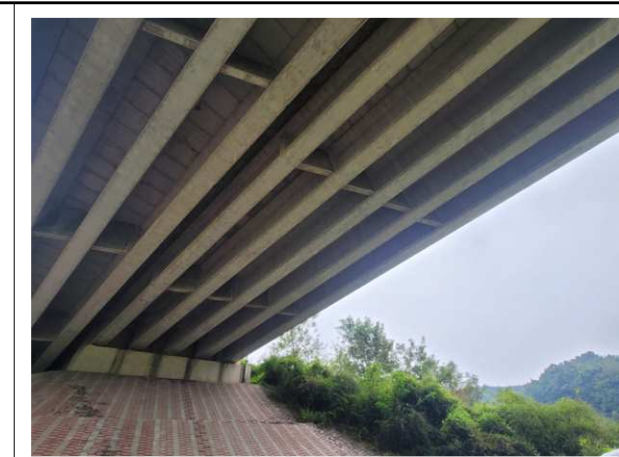
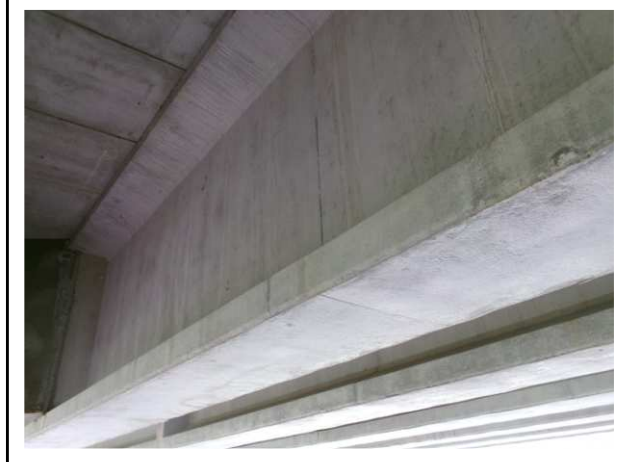
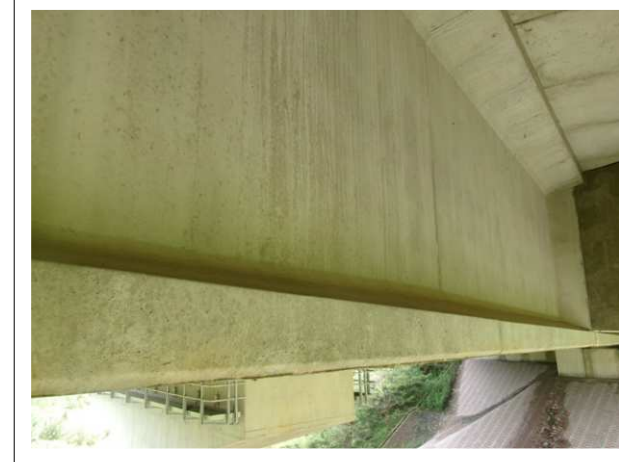
| 손상현황 | • 거더 상태양호 | 손상현황 | • 거더 상태양호 |

- 거더는 손상이 없는 양호한 상태로 확인되었고, 주기적인 점검을 통한 손상의 발생여부 확인 등의 유지관리가 요구된다.

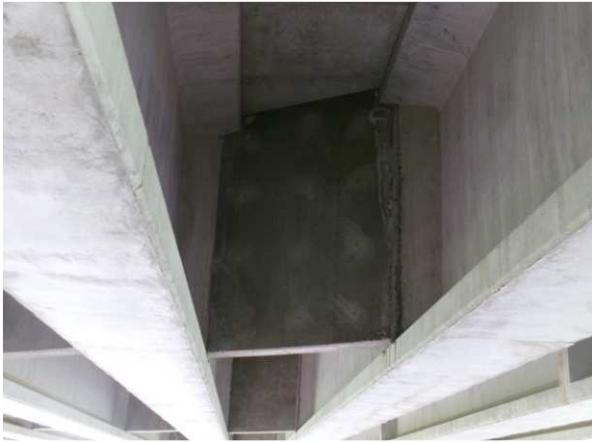
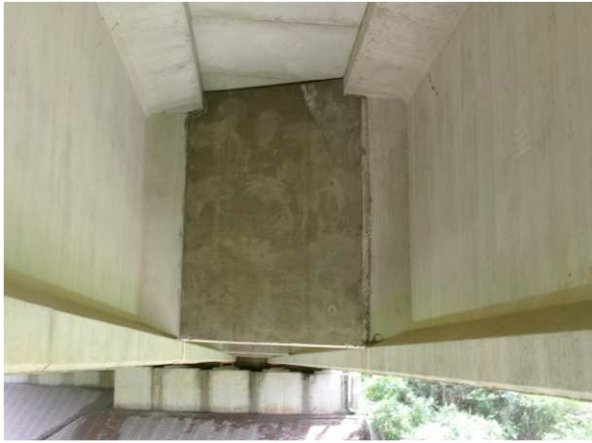
| 손상현황 | • 가로보 상태양호 | 손상현황 | • 가로보 상태양호 |

- 가로보는 현재 손상이 없는 양호한 상태이며, 주기적인 점검을 통한 손상의 신규 발생 여부 확인 등의 유지관리가 요구된다.

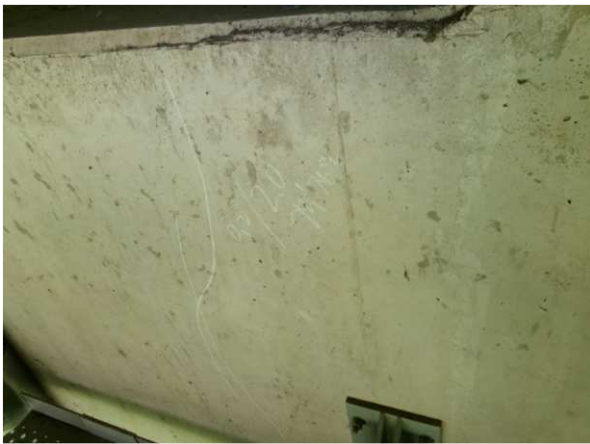
| 손상현황 | • P1 코핑부 균열(0.2mm/2.0m) | 손상현황 | • P2 코핑부 균열(0.2mm/2.0m) |
| 원 인 | • 초기 건조수축 등 | 원 인 | • 초기 건조수축 등 |

| 조치방안 | • 표면처리 | 조치방안 | • 표면처리 |

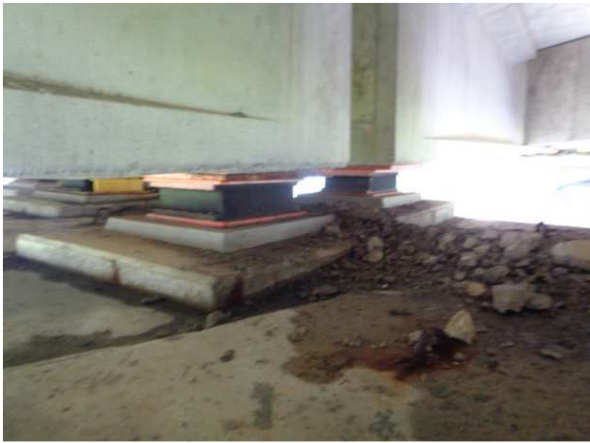
| 손상현황 | • P3 상면 폐콘크리트 퇴적 | 손상현황 | • P3 상면 폐콘크리트 퇴적 |
| 원 인 | • 시공 후 정리 미흡 | 원 인 | • 시공 후 정리 미흡 |

| 조치방안 | • 청소 | 조치방안 | • 청소 |

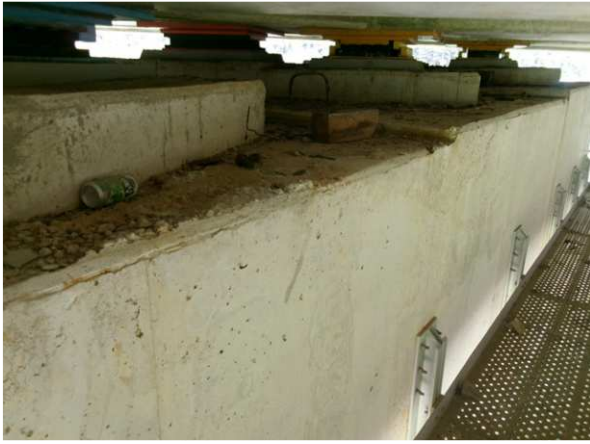
| 손상현황 | • P4 코핑부 균열(0.2mm/1.0m) | 손상현황 | • P4 코핑부 균열(0.2mm/1.0m) |
| 원 인 | • 초기 건조수축 등 | 원 인 | • 초기 건조수축 등 |

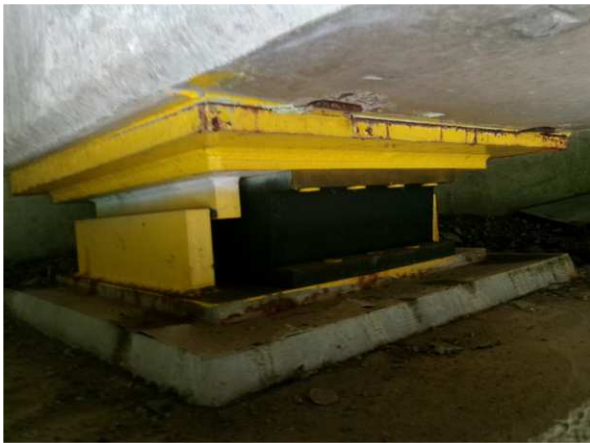
손상현황 • A1-Sh3 플레이트 부식

원 인 • 외부 우수유입

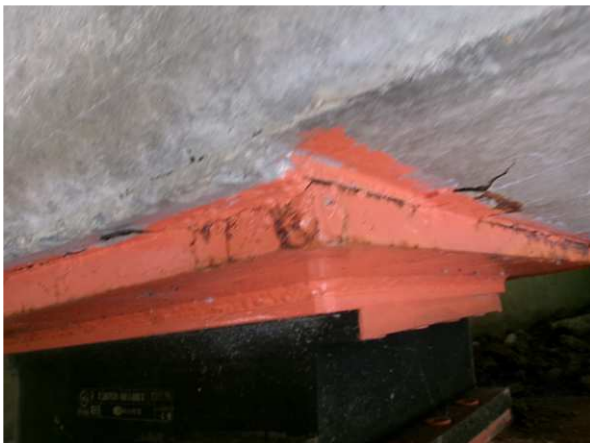
손상현황 • A1-Sh4 들뜸

원 인 • 시공미흡 등

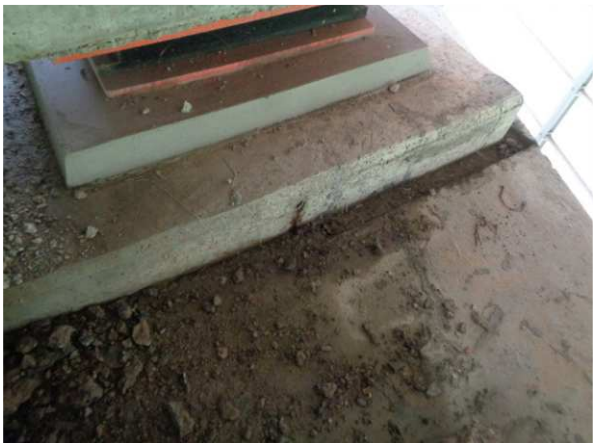
| 손상현황 | • P3-Sh3 플레이트 도장박락 | 손상현황 | • P3-Sh4 철근노출(0.1m×0.1m) |
| 원 인 | • 공용중 열화, 외부 우수유입 등 | 원 인 | • 피복부족 등 |

| 조치방안 | • 재도장 | 조치방안 | • 단면보수+방청 |

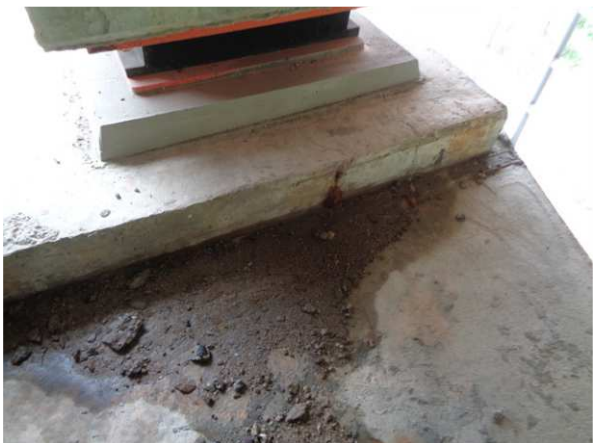
| 손상현황 | • P3-Sh5 균열(0.1mm/0.2m) | 손상현황 | • P3-Sh5 철근노출(0.1m×0.1m) |
| 원 인 | • 건조수축 등 | 원 인 | • 피복부족 등 |

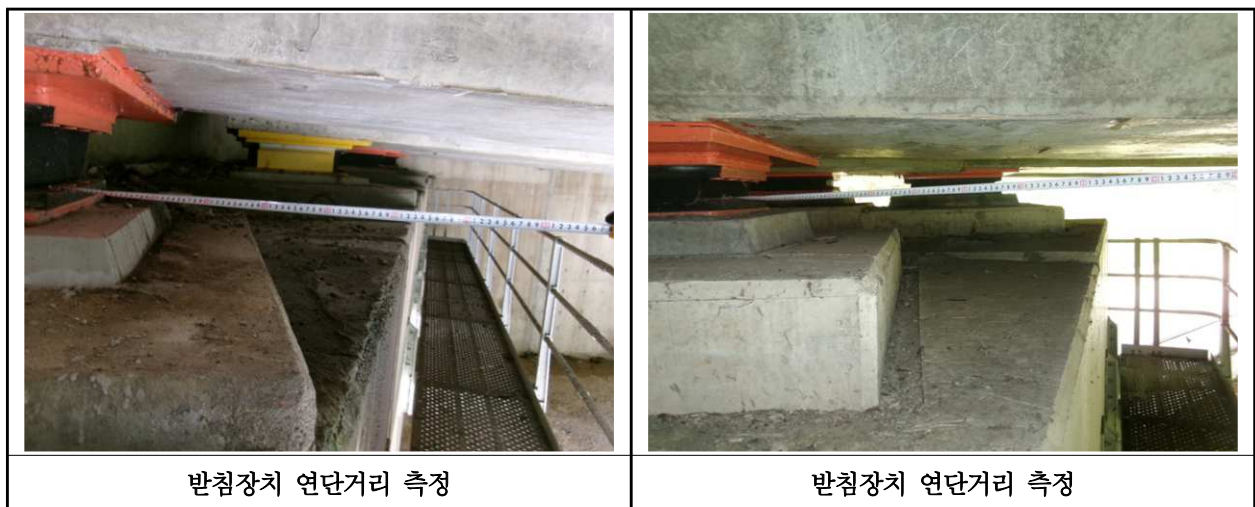
받침장치 연단거리 측정

- 연단거리 측정 결과, 전 개소 모두 실측 연단거리가 계산 연단거리를 상회하고 있는 것으로 측정되어 설계기준을 만족하고 있는 것으로 검토되었다.

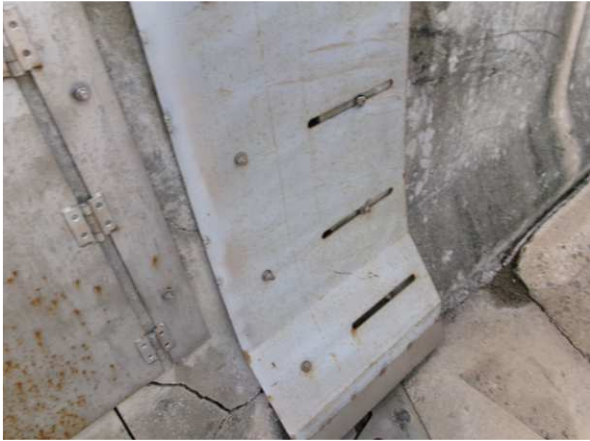
| 손상현황 | • A1 차수판 볼트 파손 | 손상현황 | • A1 후타재 파손(0.2m×0.5m) |
| 원 인 | • 공용중 열화 | 원 인 | • 중차량 통행, 공용중 열화 |

| 조치방안 | • 정비 | 조치방안 | • 단면보수 |

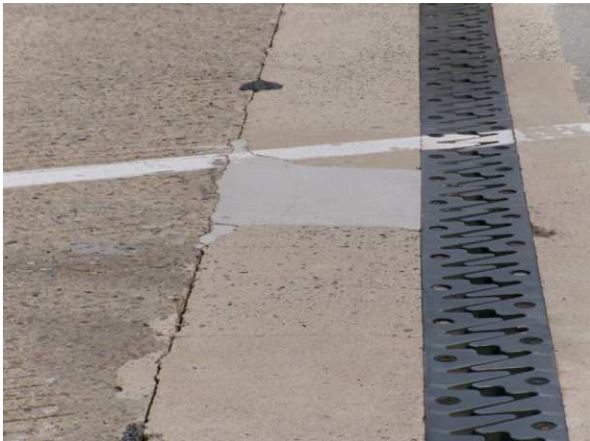
| 손상현황 | • A1 후타재 균열(0.2mm) | 손상현황 | • A2 본체부식 |
| 원 인 | • 초기 건조수축 등 | 원 인 | • 공용중 열화 |

| 조치방안 | • 표면처리 | 조치방안 | • 주의관찰 |

- 신축이음에 발생한 후타재 균열, 망상균열은 차량 통행하중 및 충격, 콘크리트 열화 등으로 인한 손상으로 판단되며, 표면처리를 실시하는 유지관리가 필요하다. 공용시 본체에서는 차량 통행으로 인한 분산먼지, 우수에 의한 갯길측 체수 등에 의한 이물질퇴적, 본체 부식 등의 손상이 추가 발생할 가능성이 있으므로, 주기적인 정비를 통한 유지관리가 필요하다. 차수판 볼트탈락, 부식 등은 공용중 열화로 인한 손상으로 정비 등의 유지관리가 요구된다. 후타재 파손의 경우 중차량 통행 등의 원인으로 인한 손상으로 단면보수 등의 조치가 필요하다.

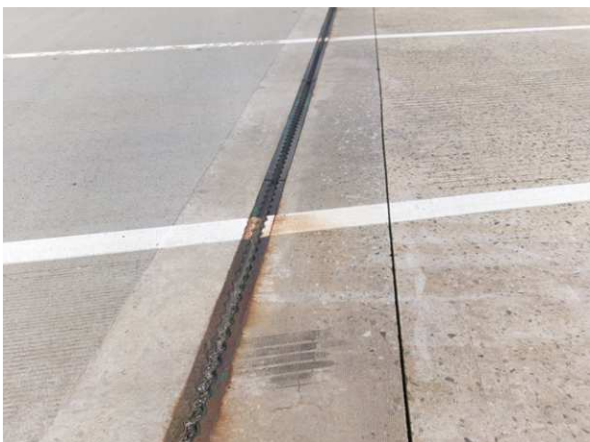
| 손상현황 | • A2 후타재 망상균열(0.2mm) | 손상현황 | • P3 후타재 균열(0.2mm) |
| 원 인 | • 초기 건조수축 등 | 원 인 | • 초기 건조수축 등 |

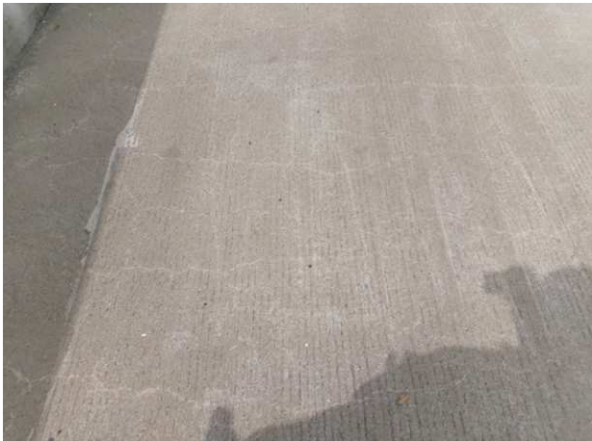
| 손상현황 | • S3 포장 망상균열(20.0m×1.0m) | 손상현황 | • S4 포장 망상균열(20.0m×1.0m) |
| 원 인 | • 장기 공용에 의한 열화 | 원 인 | • 장기 공용에 의한 열화 |

| 조치방안 | • 주의관찰 | 조치방안 | • 주의관찰 |

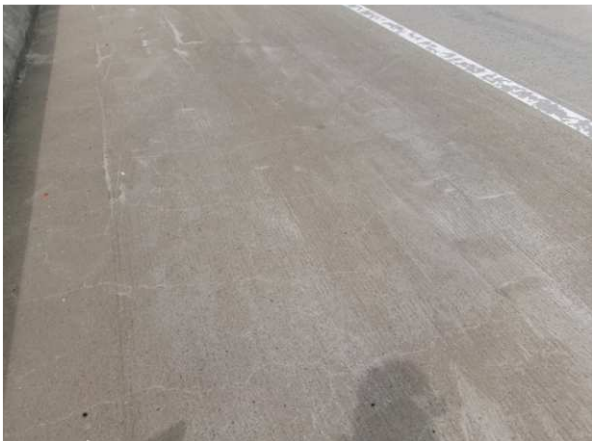
| 손상현황 | • S5 포장 망상균열(20.0m×1.0m) | 손상현황 | • S5 접속부 파손(0.5m×2.5m) |
| 원 인 | • 장기 공용에 의한 열화 | 원 인 | • 시공미흡, 접속부 침하 등 |

- 교면포장에 발생한 접속부 파손은 접속부 침하, 시공미흡, 외부 충격 등의 복합적 요인으로 추정되며 갓길측으로 주행성에 영향을 미치지 않는지만 부재의 사용성 확보차원의 단면보수 등의 유지관리가 요구된다. 또한, 포장에 발생한 망상균열의 경우 장기 공용에 의한 열화로 현재 보수보다는 손상의 진전시 재포장 등의 유지관리가 필요할 것으로 사료된다.

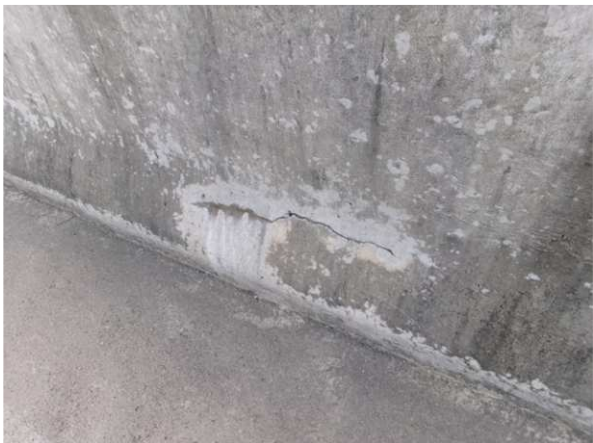
| 손상현황 | • S1 방호벽 균열(0.5mm) | 손상현황 | • S1 파손 및 철근노출(1.0m×1.0m) |
| 원 인 | • 초기 건조수축 등 | 원 인 | • 시공미흡 |

| 조치방안 | • 표면처리 | 조치방안 | • 단면보수 |

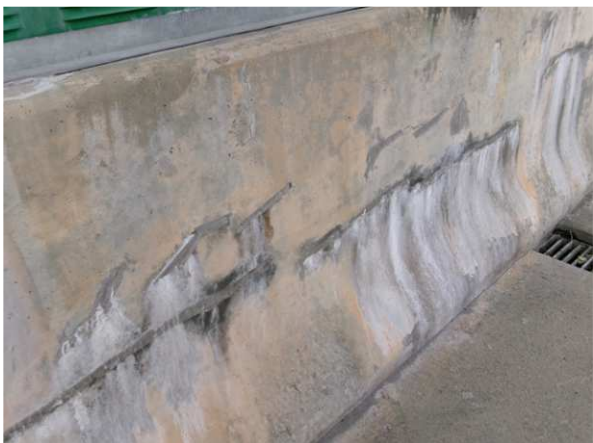
| 손상현황 | • S2 균열부 백태(2.0m×1.0m) | 손상현황 | • S3 백태(0.3m×1.0m) |
| 원 인 | • 외부 우수유입 | 원 인 | • 외부 우수유입 |

- 방호벽에 발생한 균열, 균열부백태, 백태는 초기 건조수축, 공용기간 증가, 우수유입 등에 의한 손상으로 내구성확보를 위한 표면보수를 실시하여야 할 것으로 판단된다. 또한, 발생한 파손 및 철근노출의 경우 점검로 시공시 외부 충격에 의한 손상으로 부재의 내구성 확보차원의 단면보수+방청 등의 유지관리가 필요하며, 교명판 파손은 정비가 필요할 것으로 사료된다.

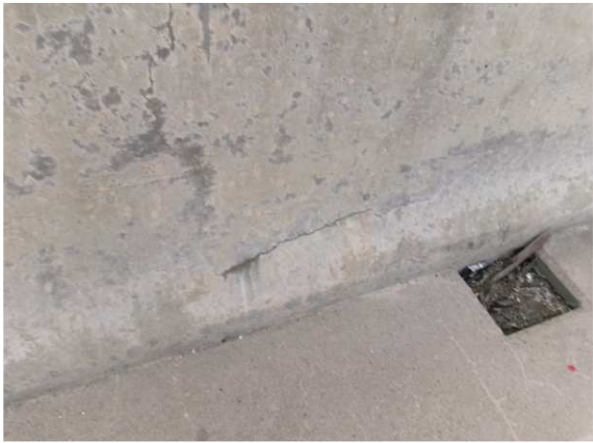
| 손상현황 | • S5 방호벽 균열(0.5mm) | 손상현황 | • - |
| 원 인 | • 초기 건조수축 등 | 원 인 | • - |
