## 8. 산호교

### 8.1 시설물의 개요

본 시설물은 대구광역시 군위군 소보면 서경리(상주영천고속도로 30.623~30.983km)에 위치한 교량으로서 총 연장 360.0m, 폭 24.3m, 왕복 4차로로 시공되어 있다.

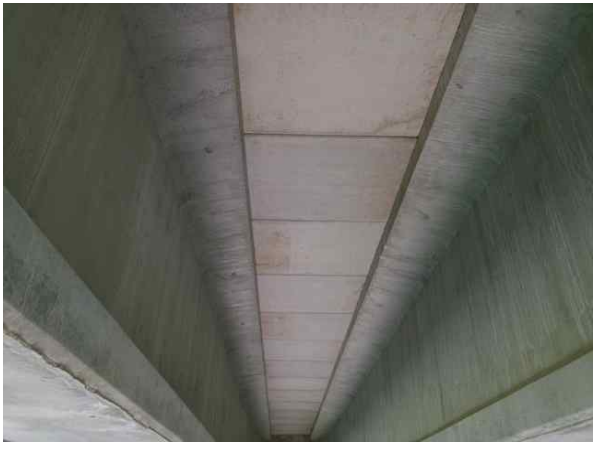
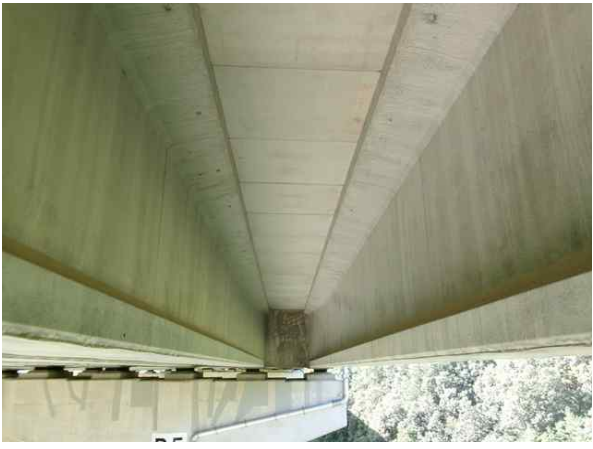
| 손상현황 | • 바닥판하면 상태양호 | 손상현황 | • 바닥판하면 상태양호 |

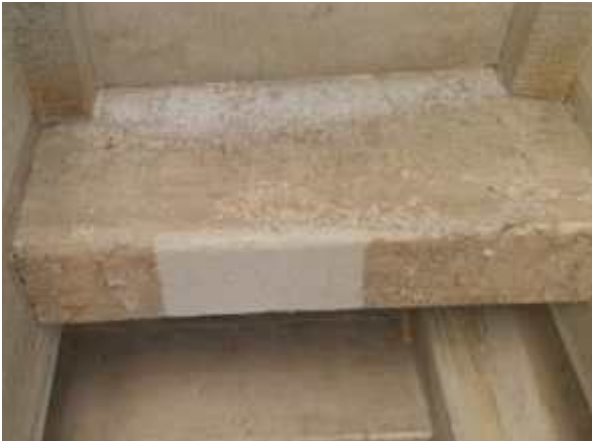
| 손상현황 | • S9 G2~G3 재료분리 보수현황 | 손상현황 | • S6 G4~G5 재료분리 보수현황 |
| 원 인 | • 상태양호 | 원 인 | • 상태양호 |

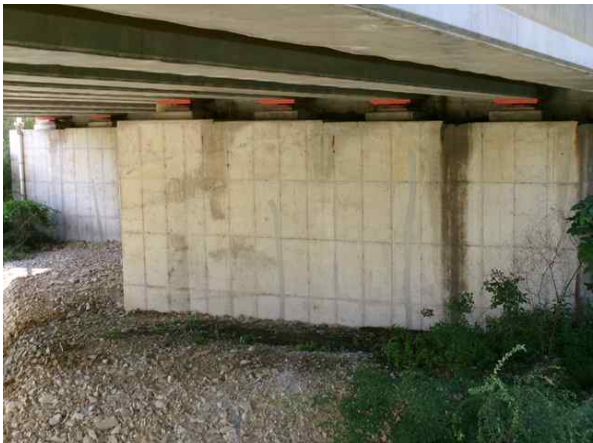
| 손상현황 | • A1 교대 상태양호 | 손상현황 | • A2 교대 백태 보수현황 |

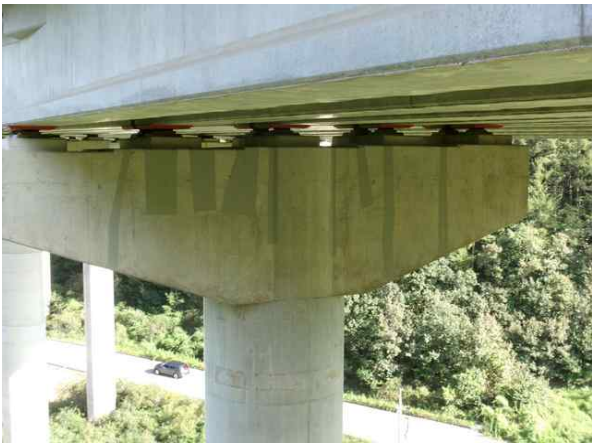
| 손상현황 | • P2 교각 균열 보수현황 | 손상현황 | • P3 교각 균열 보수현황 |
| 원 인 | • 상태양호 | 원 인 | • 상태양호 |

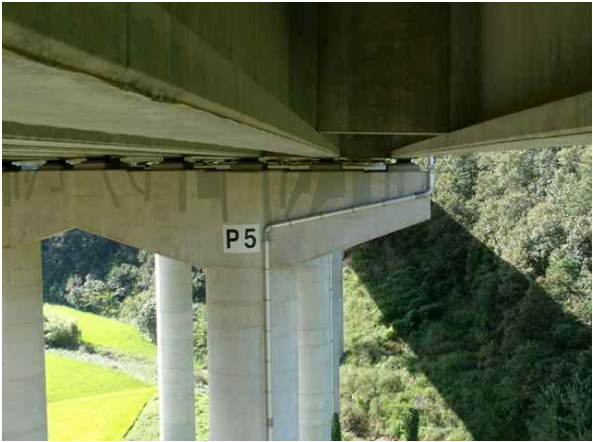
| 손상현황 | • P5 교각 망상균열 보수현황 | 손상현황 | • P6 교각 균열 보수현황 |
| 원 인 | • 상태양호 | 원 인 | • 상태양호 |

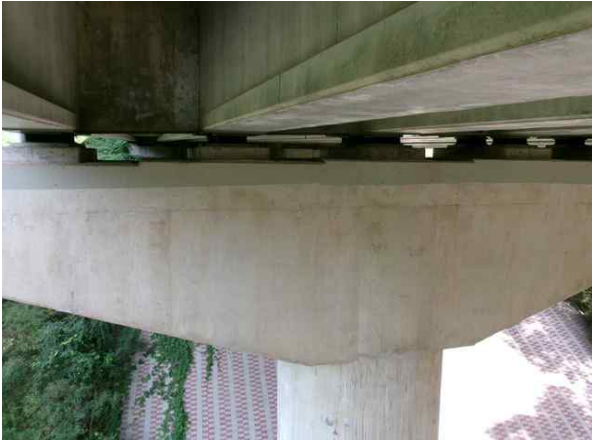
| 손상현황 | • P7 교각 균열 보수현황 | 손상현황 | • P8 교각 표면바리 보수현황 |
| 원 인 | • 상태양호 | 원 인 | • 상태양호 |

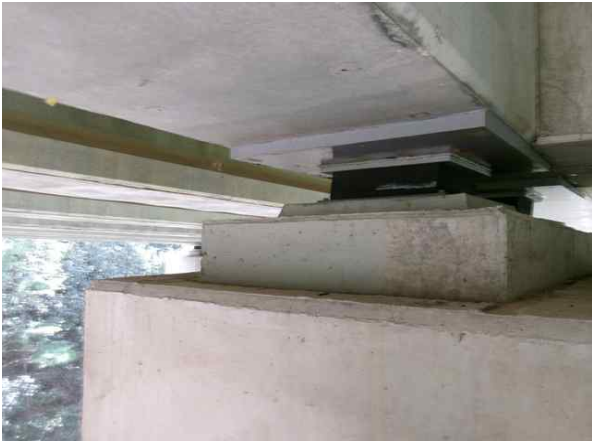
| 손상현황 | • P4-Sh9 무수축물탈균열 보수현황 | 손상현황 | • P7-Sh10 받침콘크리트재료분리 보수현황 |
| 원 인 | • 상태양호 | 원 인 | • 상태양호 |

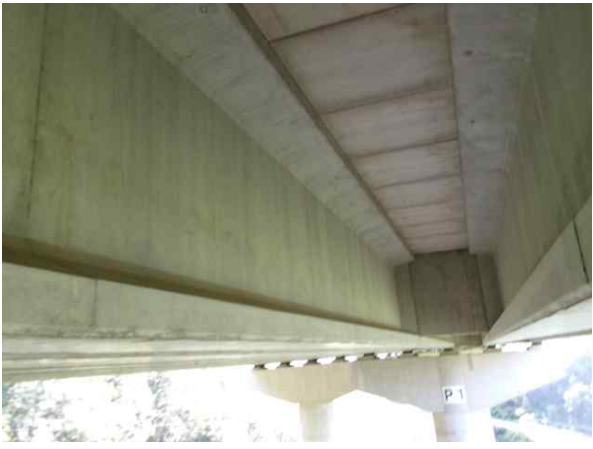
| 손상현황 | • S4-G5 거더 박락 보수 | 손상현황 | • 거더 상태양호 |

- 거더는 기 손상인 박락이 보수된 것이 확인되었고 신규 손상은 없는 것으로 확인되었다.

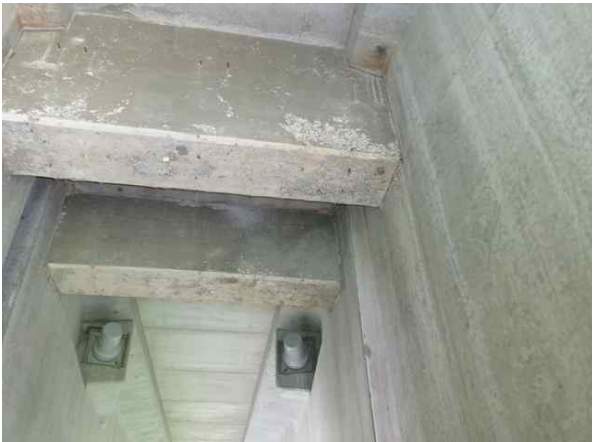
| 손상현황 | • S6 G4~G5 재료분리 (0.5m×0.5m) | 손상현황 | • A1 균열 (0.3mm미만) 보수 실시 |
| 원 인 | • 시공시 다짐미흡, 마감미흡 | 원 인 | • 시공시 다짐미흡, 마감미흡 |

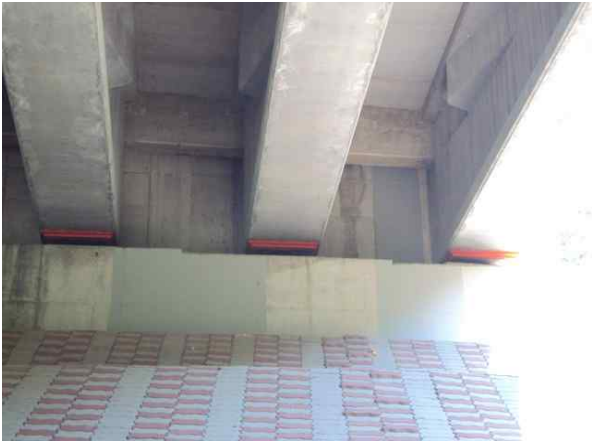
| 손상현황 | • A2 누수흔적 (0.5m×1.0m) | 손상현황 | • A2 균열, 균열부백태 보수현황 |
| 원 인 | • 신축이음 하부 누수, 마감불량 | 원 인 | • 상태양호 |

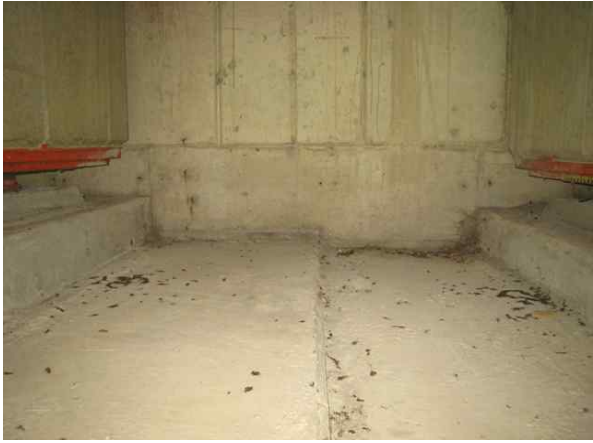
| 손상현황 | • A2 페콘크리트퇴적 정비현황 | 손상현황 | • A2 누수흔적 일부 보수현황 |

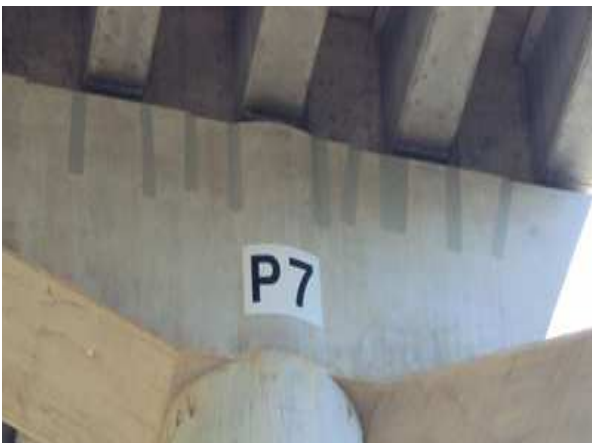
| 손상현황 | • P5 균열 보수현황 | 손상현황 | • P7 균열 보수현황 |

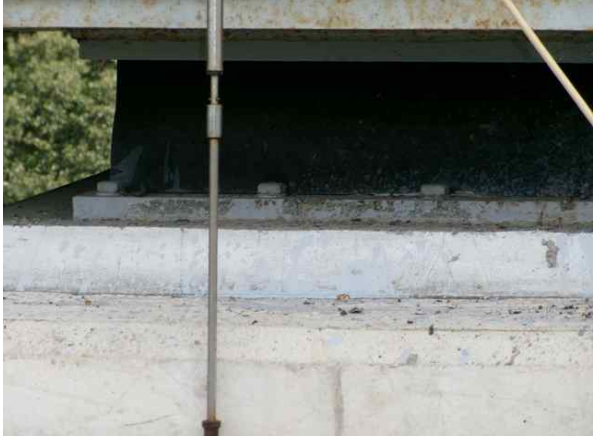
| 손상현황 | • P4-Sh5 무수축몰탈균열(0.2mm/0.2m*3EA) | 손상현황 | • P7-Sh5 반침콘크리트균열(0.2mm/0.3m) |
| 원 인 | • 건조수축, 거푸집 조기탈거 등 | 원 인 | • 건조수축, 거푸집 조기탈거 등 |

| 조치방안 | • 표면처리 | 조치방안 | • 표면처리 |

- 받침콘크리트 및 무수축물탈에서 조사된 균열은 국부적으로 발생된 폭 0.1~0.2mm의 미세균열로 현 상태에서 별도의 조치보다는 유지관리 후 손상진전 및 추가 손상 발생 시 일괄 보수하는 것이 바람직 할 것으로 판단된다.

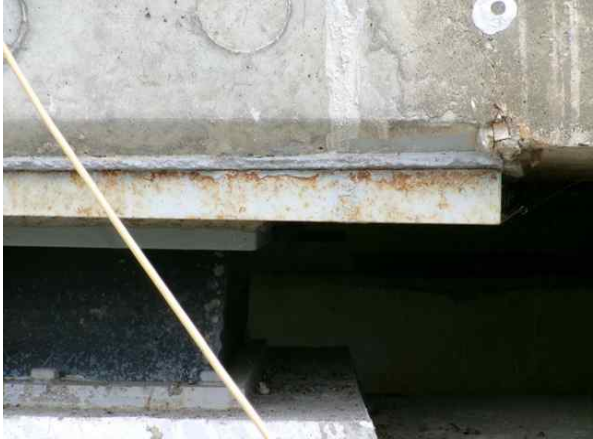
| 손상현황 | • P4-Sh10 Plate부식(8EA) | 손상현황 | • P6-Sh10 Plate부식(2EA) |
| 원 인 | • 신축이음 하부 우수유입 | 원 인 | • 신축이음 하부 우수유입 |

| 조치방안 | • 재도장 | 조치방안 | • 재도장 |

- 교량받침 본체에서 조사된 Plate부식은 신축이음 외측 단부 누수 및 외부 우수유입에 의한 2차 손상으로 판단되며, 신축이음으로 유입되는 우수차단(하부 물받이설치, 외측 차수덮개 또는 조인트설치)이 선행되어야 하고, 손상부는 유지관리를 위하여 재도장이 필요하다.

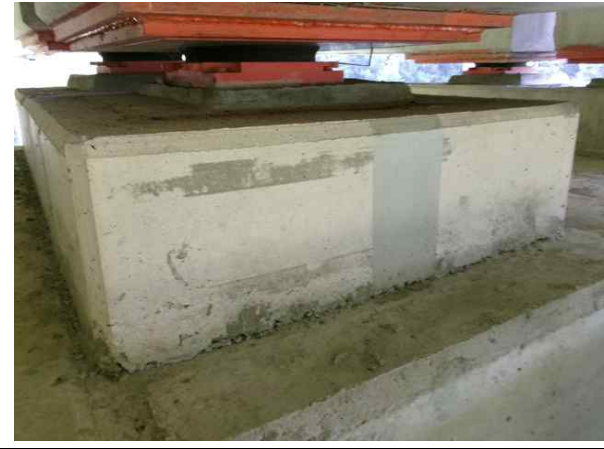
| 손상현황 | • P4-Sh10 무수축몰탈균열 보수현황 | 손상현황 | • P3-Sh4 받침콘크리트균열 보수현황 |
