## 10. 오실교

### 10.1 시설물의 개요

본 시설물은 경상북도 구미시 장천면 오로리(상주영천고속도로 37.293~38.023km)에 위치한 교량으로서 총 연장 280.0m, 폭 24.3m, 왕복 4차로로 시공되어 있다.

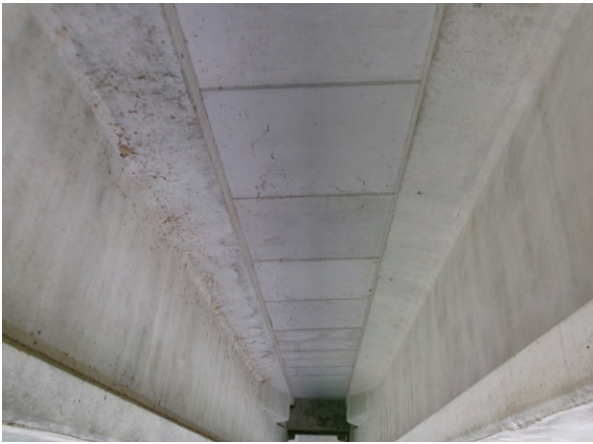
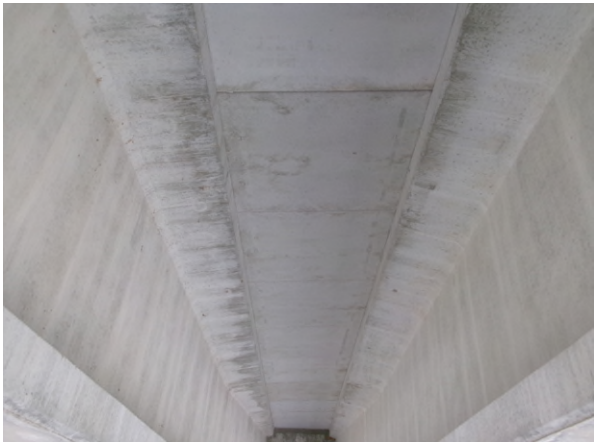
| 손상현황 | • S4 상태양호 | 손상현황 | • S5 상태양호 |
| 원 인 | • - | 원 인 | • - |

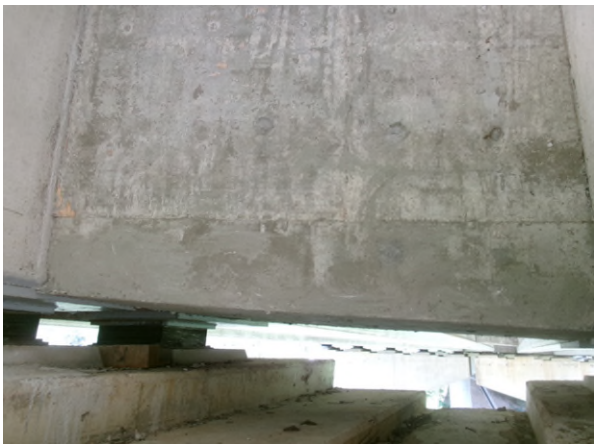
| 손상현황 | • S7 재료분리(2.0m×1.0m) | 손상현황 | • S4 재료분리 및 철근노출 보수 실시 |
| 원 인 | • 시공미흡, 다짐미흡 등 | 원 인 | • - |

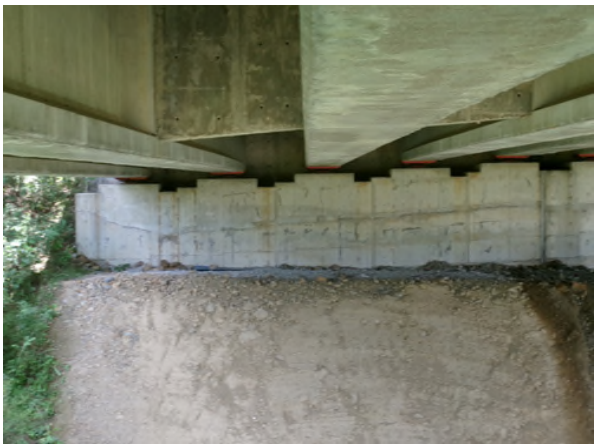
| 손상현황 | • A1 폐콘크리트 퇴적(5.0m×1.0m) | 손상현황 | • A2 상태양호 |
| 원 인 | • 시공미흡 | 원 인 | • - |

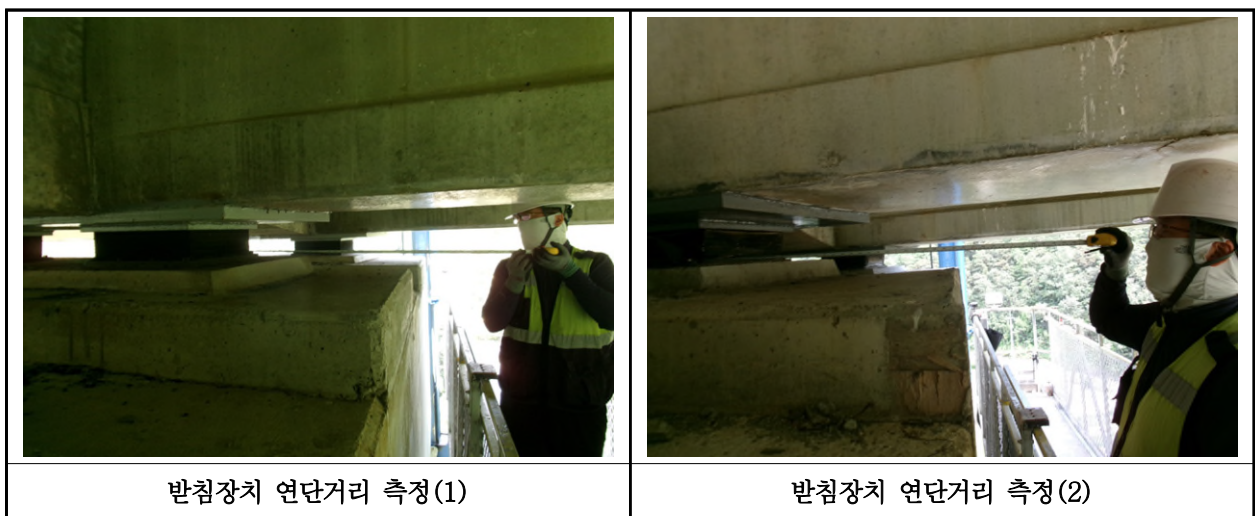
받침장치 연단거리 측정(1)

- 연단거리 측정 결과, 전 개소 모두 실측 연단거리가 계산 연단거리를 상회하고 있는 것으로 측정되어 설계기준을 만족하고 있는 것으로 검토되었다.

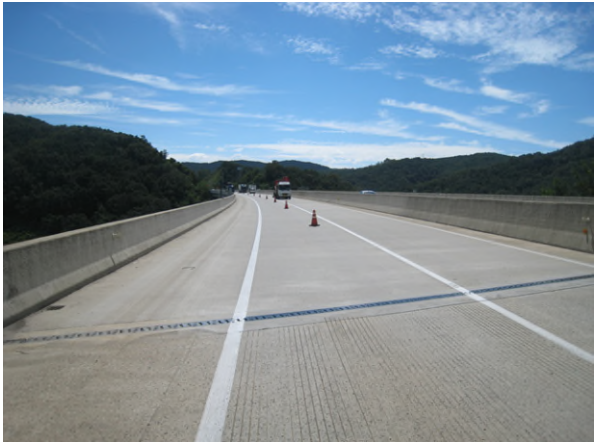
【사진 10.3.20】 교면포장 손상현황

| 손상현황 | • 접속부 포장침하(L=5.5m) | 손상현황 | • 본선 상태양호 |
| 원 인 | • 침하, 시공미흡 | 원 인 | — |

- 교면포장에 발생한 접속부 포장침하의 경우 중분대 하부 들뜸이 발생한 상태로 시공이후 접속도로 침하에 따른 손상으로 추정되며, 손상의 정도가 경미하므로 진전여부에 대한 주의관찰이 요구된다.

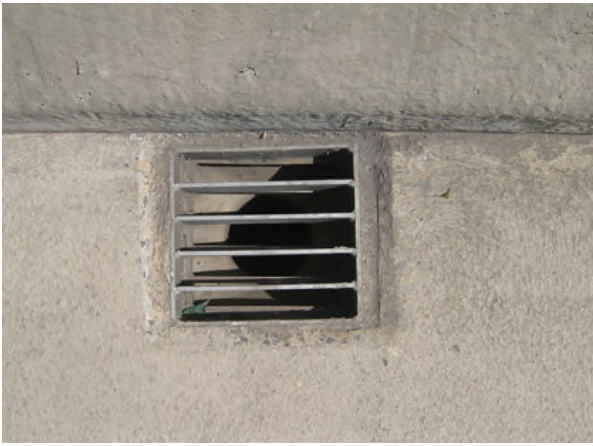
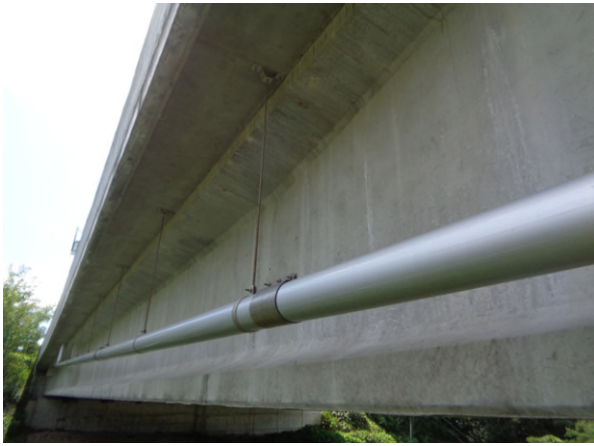
【사진 10.3.22】 배수시설 손상현황

| 손상현황 | • 배수구 상태양호 | 손상현황 | • 배수관 상태양호 |
| 원 인 | • - | 원 인 | • - |

- 배수시설은 기 손상인 없는 양호한 상태이며, 금회 신규 손상도 확인되지 않았다.

- 배수구는 현재 양호한 상태이며, 공용기간 경과 및 추량통행에 의한 비산물퇴적 등의 원인으로 이물질퇴적, 그로인한 체수, 배수관 부식 등의 손상이 발생할 수 있으므로, 주기적인 정비를 통한 유지관리가 필요하다.

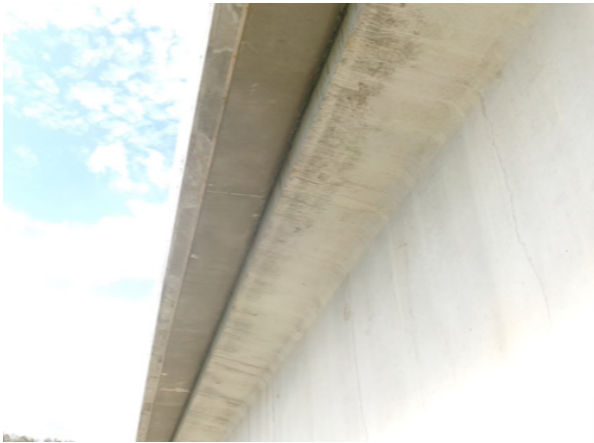
【사진 10.3.26】 바닥판하면 손상현황

| 손상현황 | • S1 재료분리 및 철근노출(1.0m×0.5m) | 손상현황 | • 외측 캔틸레버부 상태양호 |
| 원 인 | • 시공미흡, 다짐미흡 등 | 원 인 | • - |

- 기 손상인 재료분리 및 철근노출이 확인되었고, 손상의 진전 및 신규손상은 없는 것으로 조사되었다.

- 바닥판하면의 발생된 재료분리 및 철근노출은 위커빌리티 효율성 감소, 관리미흡에 의한 타설불량, 피복부족에 의해 발생한 손상으로, 내구성 증진을 위해 단면보수(방청)을 실시하는 것이 향후 추가손상 방지 등 유지관리에 효율적일 것으로 판단된다.

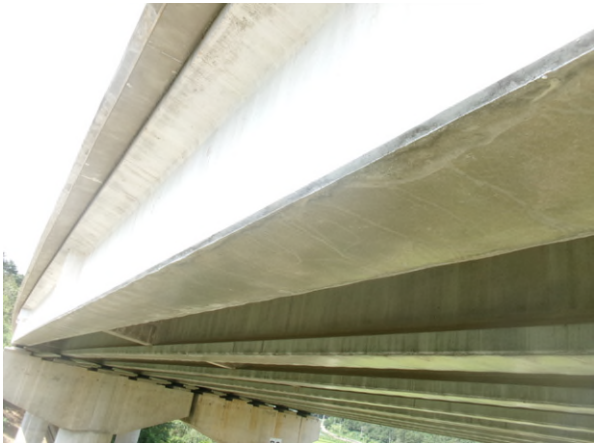
【사진 10.3.28】 거더 손상현황

| 손상현황 | • S5-P5 거푸집 미제거 | 손상현황 | • 거더 상태양호 |
| 원 인 | • 시공미흡 | 원 인 | • - |

- 금회 거푸집 미제거 손상이 신규 조사되었다.

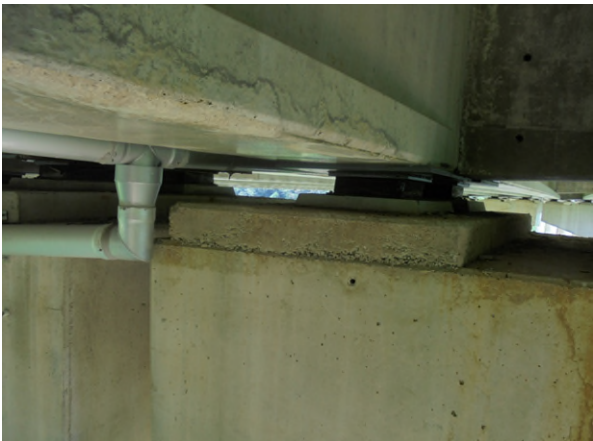
【사진 10.3.36】 교량받침 손상현황

| 손상현황 | • P1-Sh1 받침콘크리트 재료분리(1.5m×0.3) | 손상현황 | • P1-Sh10 받침콘크리트 파손(0.2m×0.2) |
| 원 인 | • 다짐미흡, 거푸집 조기탈형 등 | 원 인 | • 외부충격, 시공미흡 등 |

- 무수축물탈 균열, 백태의 경우 건조수축 및 온도변화, 수분침투 등에 의한 손상으로 판단되며, 현재 손상정도가 경미하며, 교량받침의 거동에 영향을 미칠만한 손상은 아니나, 손상의 진전 방지를 위한 표면처리 등의 조치가 요망된다.
- 받침콘크리트 재료분리, 파손의 경우 시공초기 다짐부족, 거푸집 조기탈형, 외부충격 등에 의한 손상으로 손상의 진전 방지를 위한 단면보수 등의 조치가 필요할 것으로 판단된다.
- 플레이트 부식의 경우 공용기간 증가, 습기흡착 등에 의한 손상으로 판단되며, 교량받침의 거동에 영향을 미칠만한 손상은 아니나 손상의 진전 방지를 위한 채도장 등의 조치를 취하는 것이 바람직 할 것으로 판단된다.

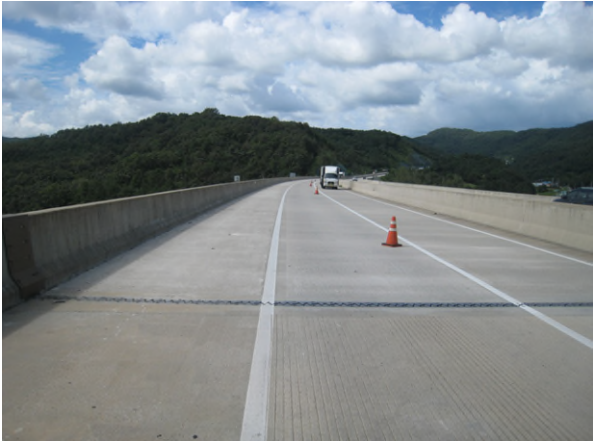
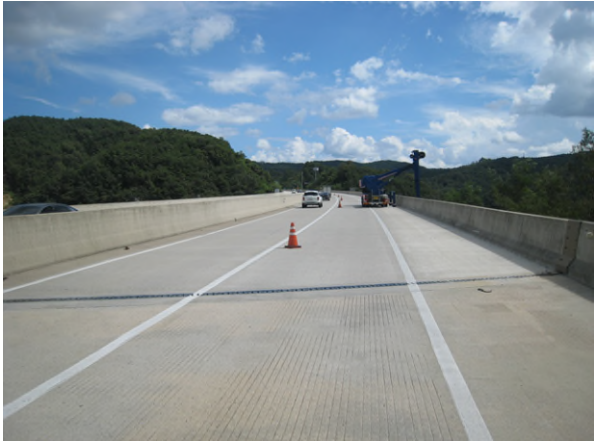
| 손상현황 | • 상태양호 | 손상현황 | • 상태양호 |
| 원 인 | — | 원 인 | — |

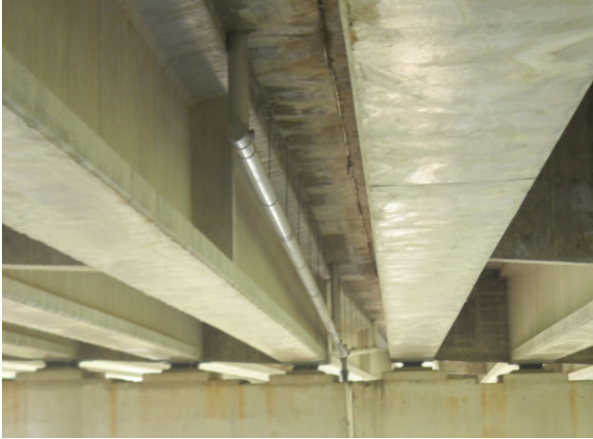
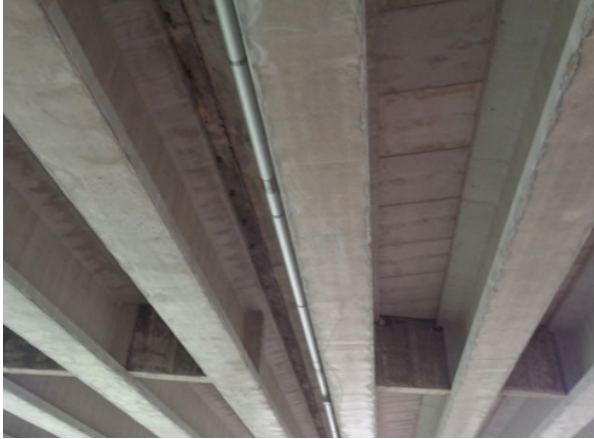
| 손상현황 | • 배수관 상태양호 | 손상현황 | • 배수관 상태양호 |
| 원 인 | • - | 원 인 | • - |
