## 16. 산성교

### 16.1 시설물의 개요

본 시설물은 대구광역시 군위군 산성면 백학리(상주영천고속도로 56.596~56.881km)에 위치한 교량으로서 총 연장 285.0m, 폭 24.5m, 왕복 4차로로 시공되어 있다.

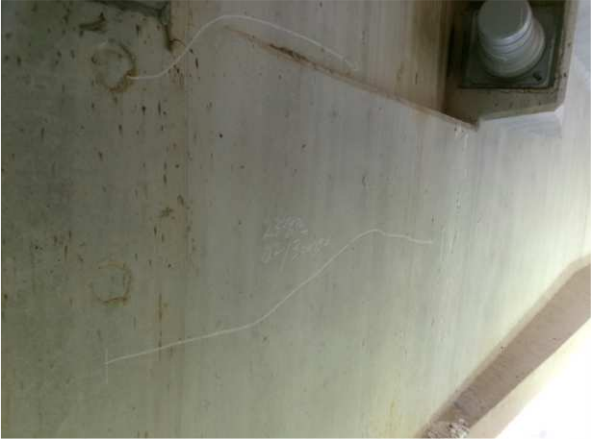
| 손상현황 | • S3-G4 균열(0.2mm/3.0m) | 손상현황 | • S3-G4 파손(0.2m×0.2m) |
| 원 인 | • 건조수축, 온도변화 등 | 원 인 | • 외부충격 등 |

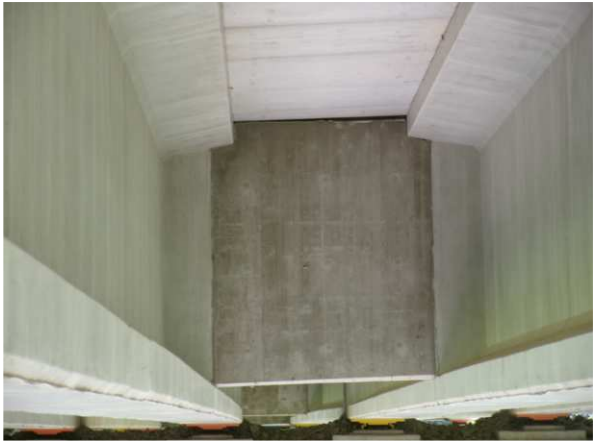
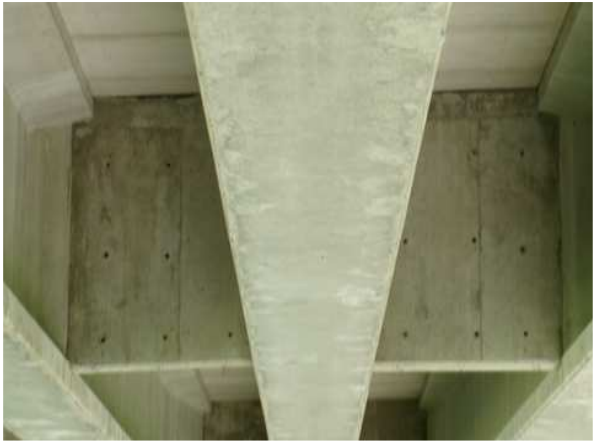
| 손상현황 | • S3 가로보 상태양호 | 손상현황 | • S5 가로보 상태양호 |

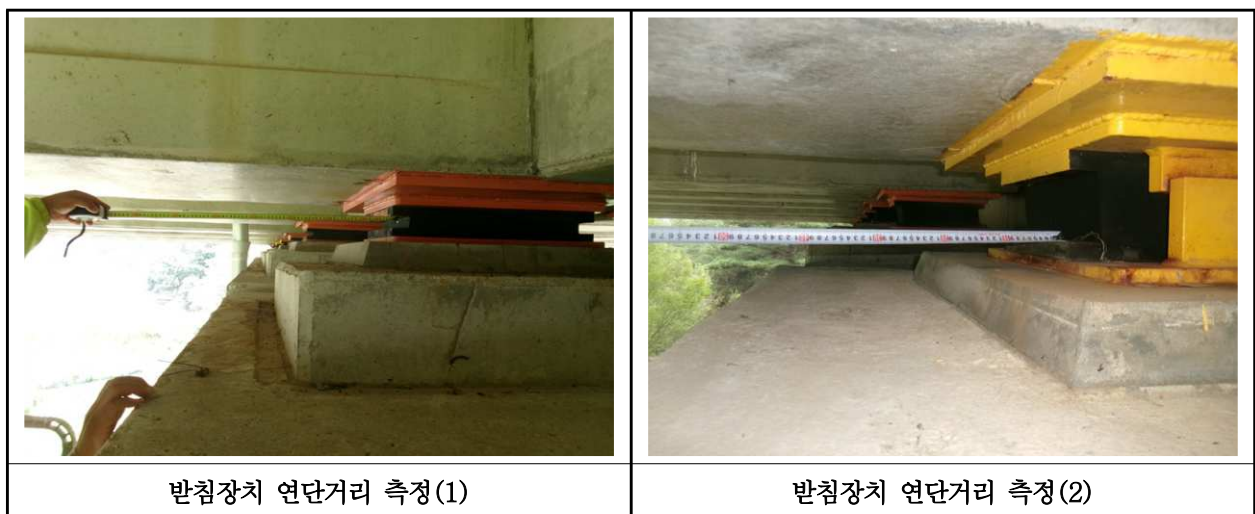
받침장치 연단거리 측정(1)

- 연단거리 측정 결과, 전 개소 모두 실측 연단거리가 계산 연단거리를 상회하고 있는 것으로 측정되어 설계기준을 만족하고 있는 것으로 검토되었다.

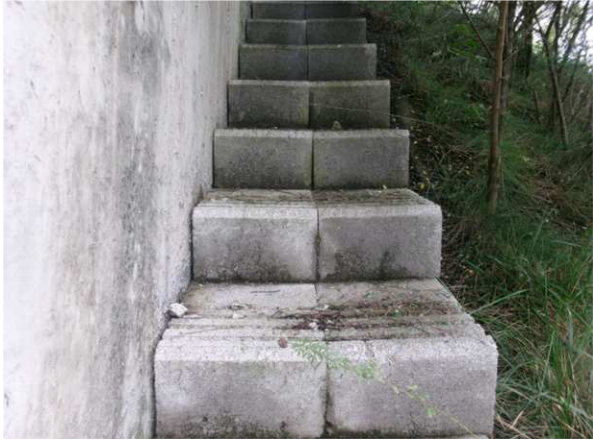
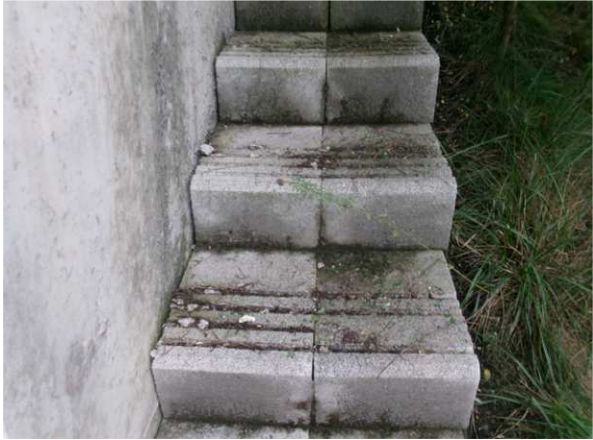
【사진 16.3.26】 교량 점검시설 손상현황

| 손상현황 | • A1 상태양호 | 손상현황 | • A1 상태양호 |

- 점검계단은 손상이 없는 양호한 상태로, 신규손상이 확인되지 않았다.

- 점검시설은 현재 양호한 상태로 조사되었고, 점검로는 점검자의 안전과 연관되어 있으므로, 주기적인 점검을 통한 손상의 발생여부 확인 등의 유지관리가 요구된다.

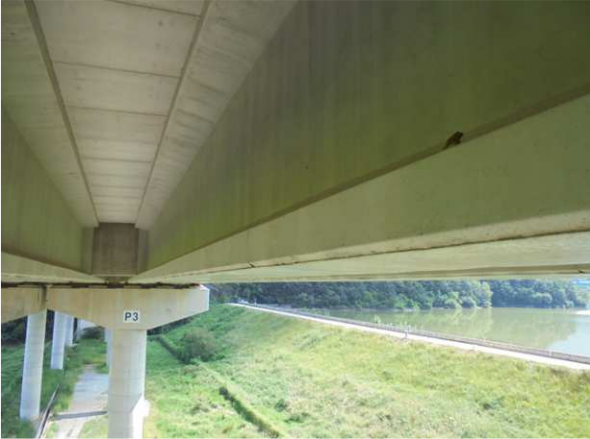
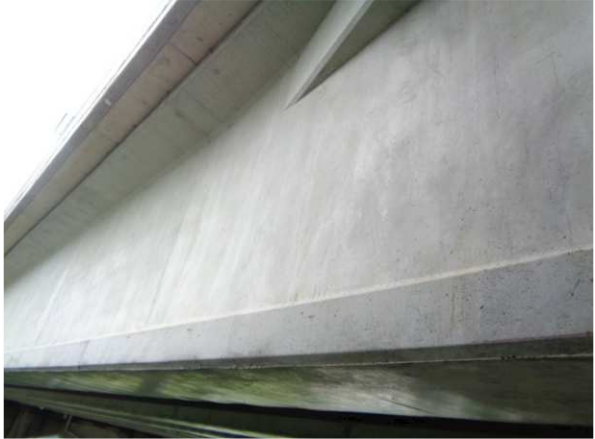
【사진 16.3.30】 거더 손상현황

| 손상현황 | • S3 상태양호 | 손상현황 | • S7 상태양호 |

- 거더는 기 손상이 없는 양호한 상태이며, 금회 신규 손상은 확인되지 않았다,

- 거더의 외관조사 결과, 현재 손상이 없는 양호한 상태이며, 주기적인 점검을 통한 손상의 발생 여부 확인 등의 유지관리가 요구된다.

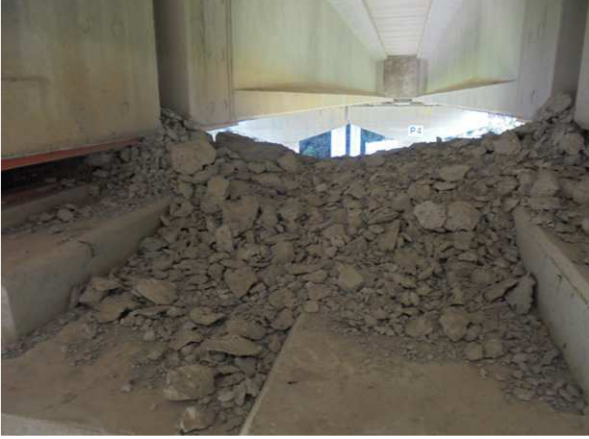
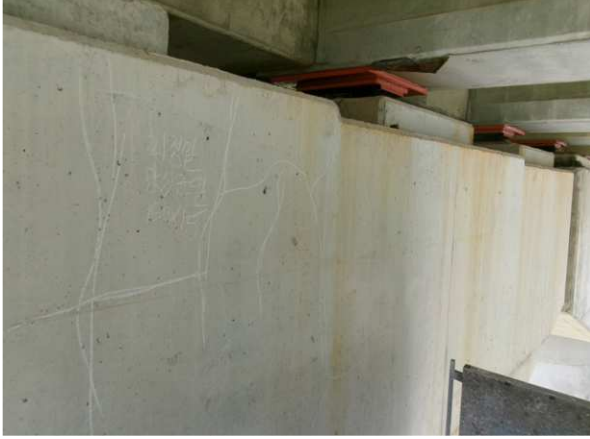
【사진 16.3.36】 교각 손상현황(계속)

| 손상현황 | • P3 폐콘크리트 퇴적(15.0m×1.0m) | 손상현황 | • P4 망상균열(8.0m×2.0m) |
| 원 인 | • 시공미흡 등 | 원 인 | • 건조수축, 거푸집 조기탈형 등 |

| 조치방안 | • 정비 | 조치방안 | • 표면처리 |

- 교각에 발생한 균열(0.3mm미만, 이상), 망상균열의 경우 건조수축, 온도변화, 거푸집 조기탈형 등에 의한 손상으로 추정되며, 구조물의 안전성에 영향을 미칠만한 수준은 아니나, 내구성 확보 및 손상의 진전 방지를 위해 표면처리, 주입보수 등의 조치가 요망된다.
- 박락, 재료분리, 표면박리는 시공시 전처리 미흡, 다짐미흡, 외부충격 등에 의한 손상으로 부재의 내구성 확보 차원의 단면보수 등의 유지관리가 요구된다.
- 신축이음을 통한 우수유입으로 인한 표면오염이 확인되었고, 손상부는 주기적인 점검을 통한 손상의 진전여부 확인 후 진전시 신축이음과 연계한 보수, 표면처리 등의 유지관리가 요구된다.
- 폐콘크리트 퇴적은 시공시 마무리 미흡에 의한 손상으로 정비가 요구된다.

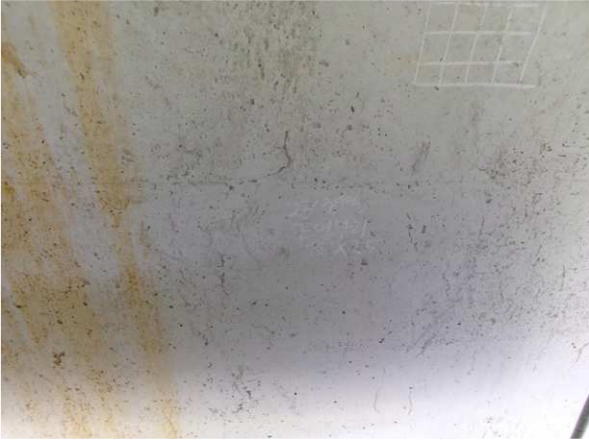
| 손상현황 | • P5 표면박리(8.0m×2.0m) | 손상현황 | • P6 재료분리(1.5m×1.0m) |
| 원 인 | • 시공미흡, 다짐미흡 등 | 원 인 | • 시공미흡, 다짐미흡 등 |

| 조치방안 | • 단면보수 | 조치방안 | • 단면보수 |

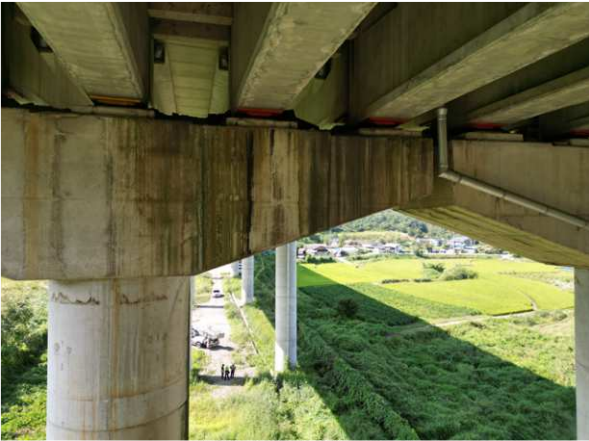
| 손상현황 | • P6 표면오염(6.0m×2.5m) | 손상현황 | • P6 박락(0.5m×0.5m) |
| 원 인 | • 신축이음부 우수유입 등 | 원 인 | • 외부충격 등 |

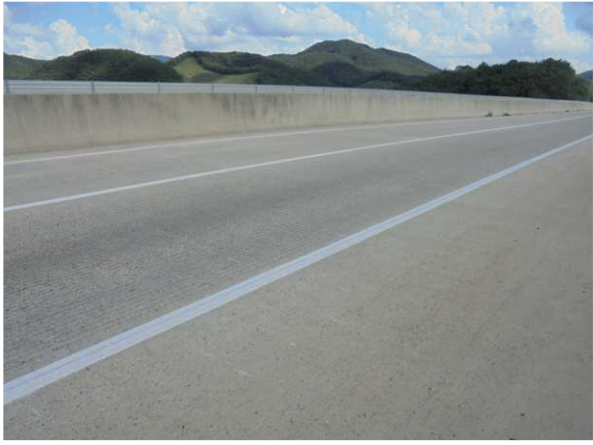
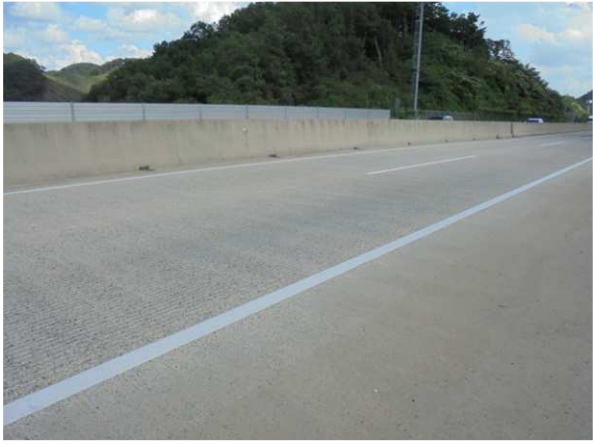
| 손상현황 | • S1 상태양호 | 손상현황 | • S7 상태양호 |

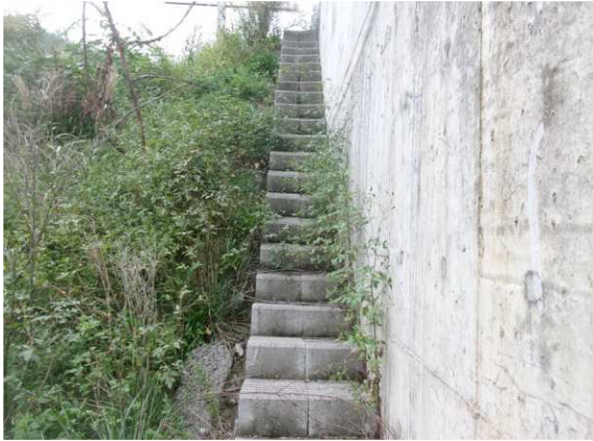
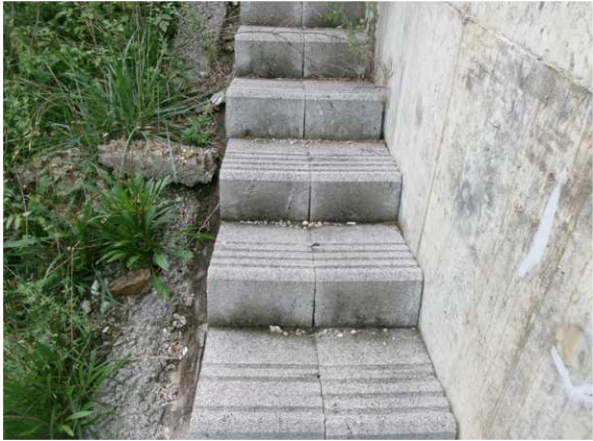
| 손상현황 | • A1 상태양호 | 손상현황 | • A1 상태양호 |
