## 24. 가래실교

### 24.1 시설물의 개요

본 시설물은 경상북도 영천시 화산면 가상리(상주영천고속도로 75.516~75.673km)에 위치한 교량으로서 총 연장 315.0m, 폭 24.3m, 왕복 4차로로 시공되어 있다.

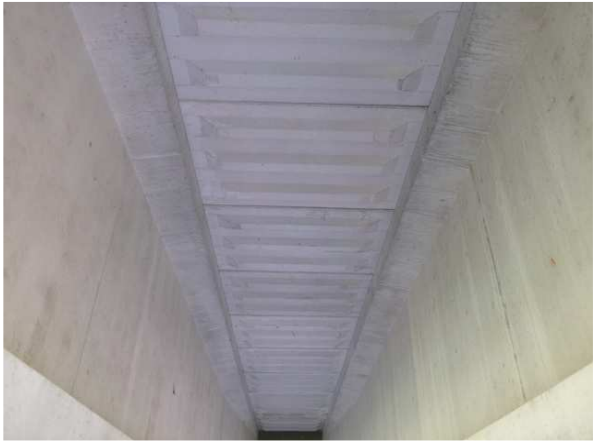
| 손상현황 | • S2 상태양호 | 손상현황 | • S5 상태양호 |
| 원 인 | — | 원 인 | — |

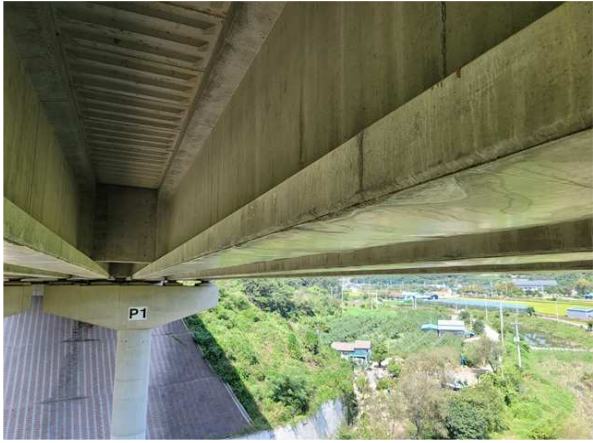
| 손상현황 | • S2 거더 상태양호 | 손상현황 | • S5 거더 상태양호 |
| 원 인 | — | 원 인 | — |

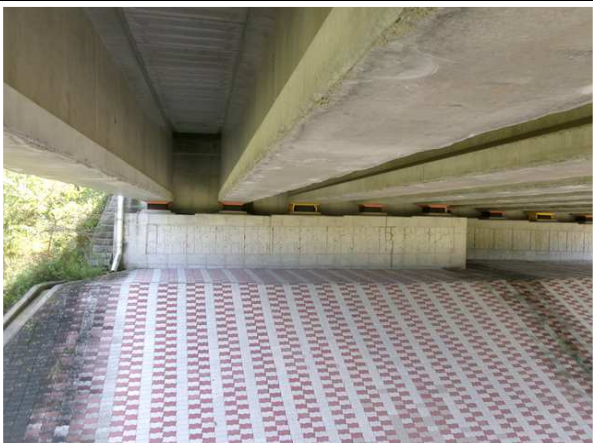
| 손상현황 | • A2 누수흔적(0.5m×2.0m) | 손상현황 | • A2 법면 상태양호 |

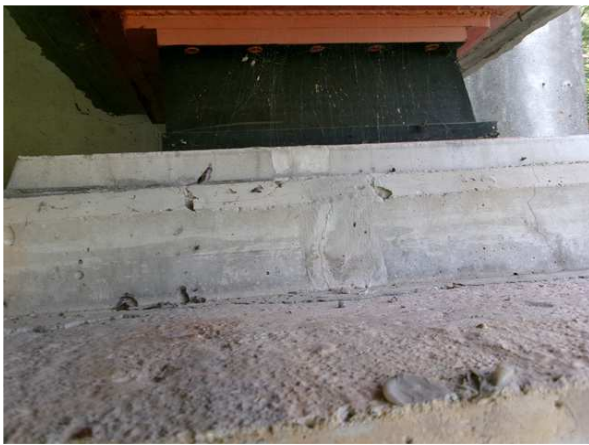
| 손상현황 | • A1-Sh1 콘크리트 균열(0.1mm/0.2m) |
| 원 인 | • 건조수축, 온도변화 |

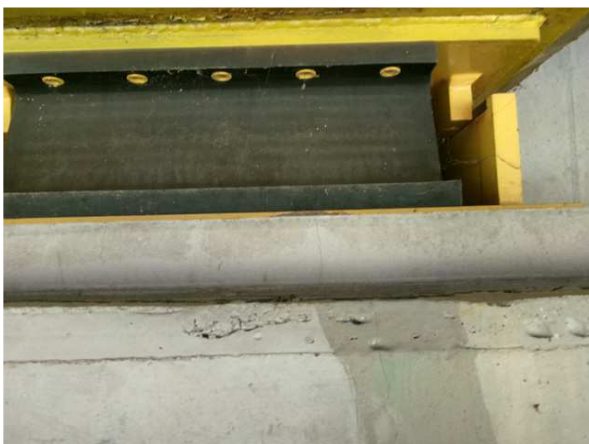
| 손상현황 | • A1-Sh3 몰탈 균열(0.1mm/0.1m) |
| 원 인 | • 건조수축, 온도변화 |

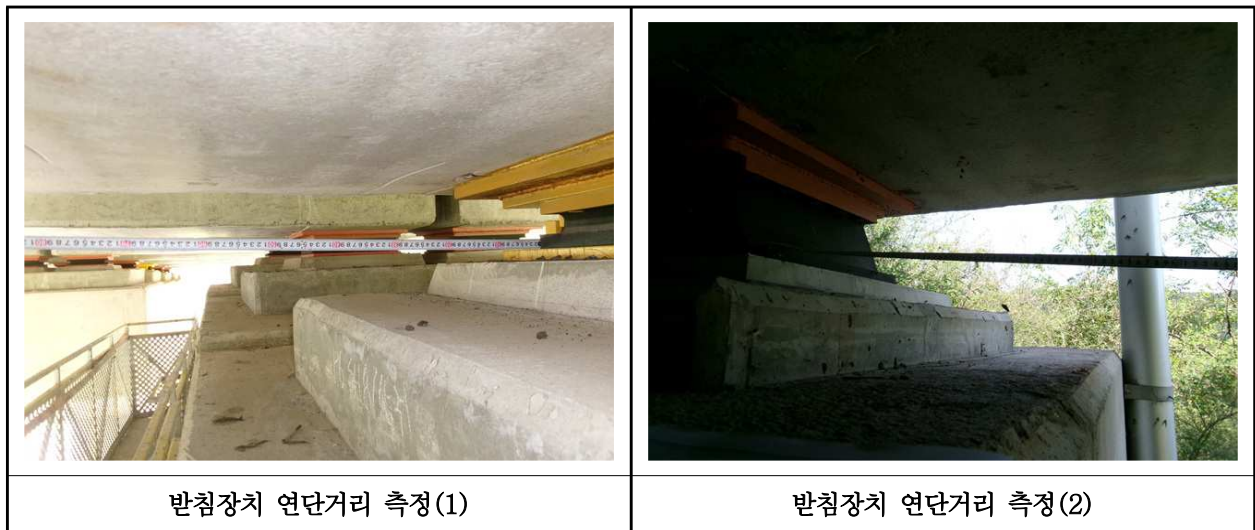
- 연단거리 측정 결과, 전 개소 모두 실측 연단거리가 계산 연단거리를 상회하고 있는 것으로 측정되어 설계기준을 만족하고 있는 것으로 검토되었다.

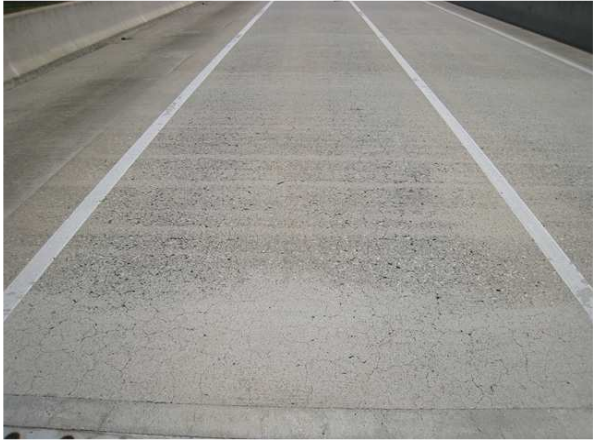
| 손상현황 | • S1 망상균열 (7.0m×40.0m) | 손상현황 | • S1 접속부 침하 (6.0m) |
| 원 인 | • 장기공용, 건조수축, 중차량 반복통행 | 원 인 | • 장기공용, 우수유입 |

- 교면포장에 발생된 망상균열 및 재료분리의 경우 건조수축, 우수유입, 중차량 반복통행, 공용기간 증가 등의 복합적인 원인으로 인한 손상으로 판단되며, 손상의 진전 방지 및 차량의 주행성, 내구성 확보를 위한 표면처리 등의 조치가 요망된다.
- 접속슬래브에 발생된 침하흔적, 이격의 경우, 시공초기 다짐부족, 우수유입으로 인한 토사유실 등에 의한 손상으로 유추되며, 현재상태에서 별도의 조치를 취하기보다는 주기적인 점검을 통한 손상의 진전여부 파악 후 적절한 조치를 취하는 것이 바람직 할 것으로 판단된다.

| 조치방안 | • 표면처리 | 조치방안 | • 주의관찰 |

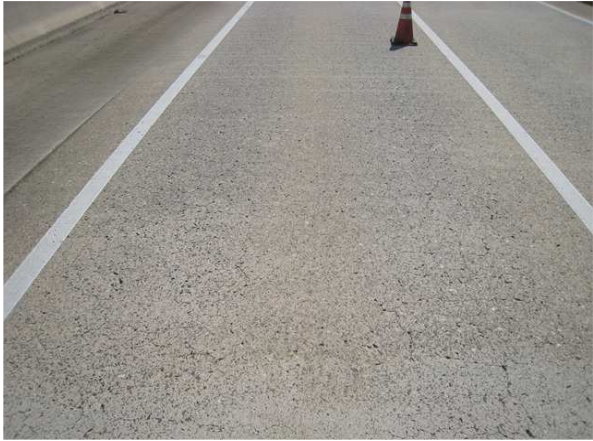
| 손상현황 | • S2 망상균열 (7.0m×40.0m) | 손상현황 | • S4 망상균열 (7.0m×40.0m) |
| 원 인 | • 장기공용, 건조수축, 중차량 반복통행 | 원 인 | • 장기공용, 건조수축, 중차량 반복통행 |

| 조치방안 | • 표면처리 | 조치방안 | • 표면처리 |

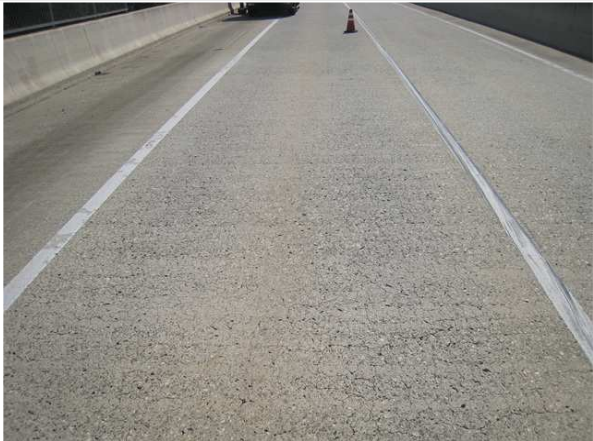
| 손상현황 | • S6 망상균열 (7.0m×40.0m) | 손상현황 | • S7 망상균열 (7.0m×40.0m) |
| 원 인 | • 장기공용, 건조수축, 중차량 반복통행 | 원 인 | • 장기공용, 건조수축, 중차량 반복통행 |

| 조치방안 | • 표면처리 | 조치방안 | • 표면처리 |

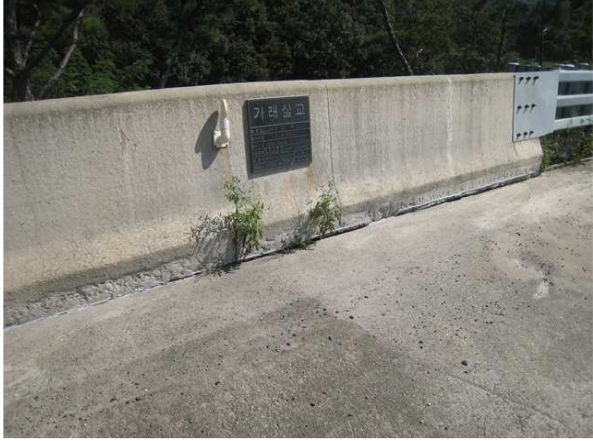
| 손상현황 | • S7 접속부 침하(6.0m) | 손상현황 | • S7 접속부 이격(2.0m) |
| 원 인 | • 장기공용, 우수유입 | 원 인 | • 장기공용, 우수유입 |

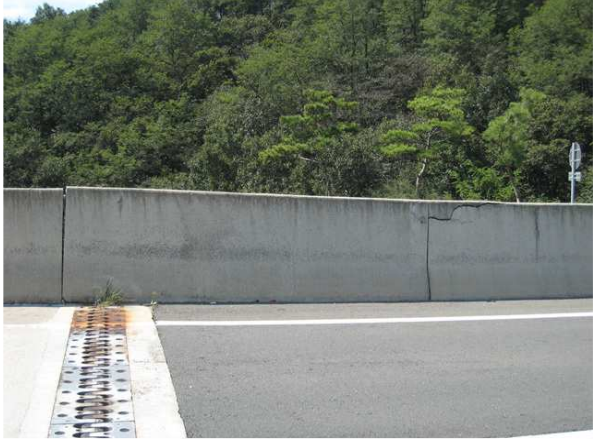
| 손상현황 | • S1 접속부 파손(1.5m×0.3m) | 손상현황 | • S1 접속부 파손(1.5m×0.3m) |
| 원 인 | • 접속부 침하 | 원 인 | • 접속부 침하 |

- 균열부백태의 경우, 중분대에 건조수축 및 거푸집 조기탈거 등의 원인으로 발생한 미세균열에 습기흡착 등으로 발생한 2차 손상이다. 시설물의 사용성에 영향을 미치는 손상은 아니나 손상의 확대 방지 및 내구성 확보 차원의 표면처리 등의 보수를 실시하고 주기적인 점검을 통한 재손상, 신규손상의 발생여부를 파악하는 유지관리가 필요하다.
- 파손의 경우, 접속부 침하에 의한 손상으로 손상의 진전방지를 위한 단면보수가 필요하다.

| 조치방안 | • 단면보수 | 조치방안 | • 단면보수 |

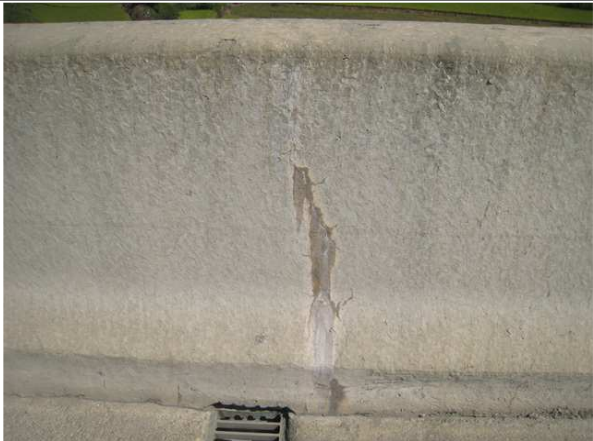
| 손상현황 | • S3 방호벽 균열부백태(0.2m×1.0m) | 손상현황 | • S3 중분대 균열부백태(0.2m×1.0m) |
| 원 인 | • 건조수축, 장기공용, 수분접촉 | 원 인 | • 건조수축, 장기공용, 수분접촉 |

| 조치방안 | • 표면처리 | 조치방안 | • 표면처리 |

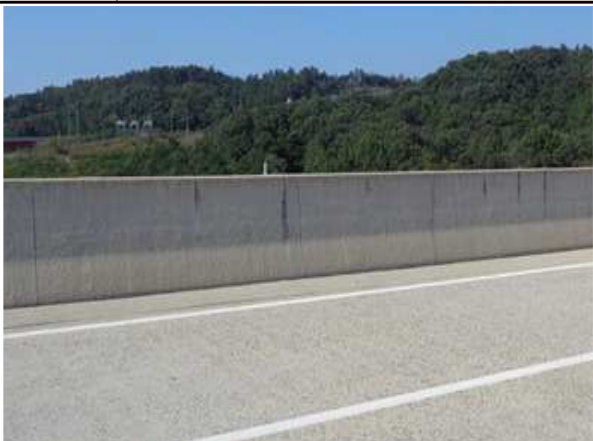
| 손상현황 | • S7 중분대 균열부백태(0.2m×1.0m) | 손상현황 | • S6 낙하물방지망 상태양호 |
| 원 인 | • 건조수축, 장기공용, 수분접촉 | 원 인 | — |

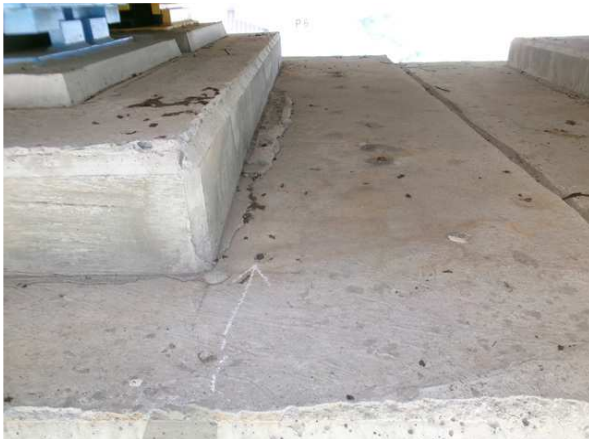
| 손상현황 | • P3 코핑부 균열(0.2mm/3.0m) | 손상현황 | • P6 코핑부 망상균열(4.5m×2.0m) |
| 원 인 | • 건조수축, 온도변화, 거푸집 조기탈거 등 | 원 인 | • 건조수축, 온도변화, 거푸집 조기탈거 등 |

- 교각 코핑부에 발생된 균열 및 망상균열의 경우 건조수축, 온도변화에 의한 손상으로 유추되며, 현재 손상의 경우 폭 0.3mm미만의 경미한 표면균열로 비구조적 손상으로 판단된다. 금회 조사된 손상부에 대한 손상의 진전 방지 및 구조물의 내구성 증진을 위한 표면처리 등의 보수조치가 필요하다고 판단된다.
- 교각 코핑부에 발생된 파손, 박락의 경우 시공중 외부충격에 의한 손상으로 유추되며, 손상의 진전 방지 및 내구성 확보를 위한 단면보수 등의 조치를 취하는 것이 바람직 할 것으로 판단된다.

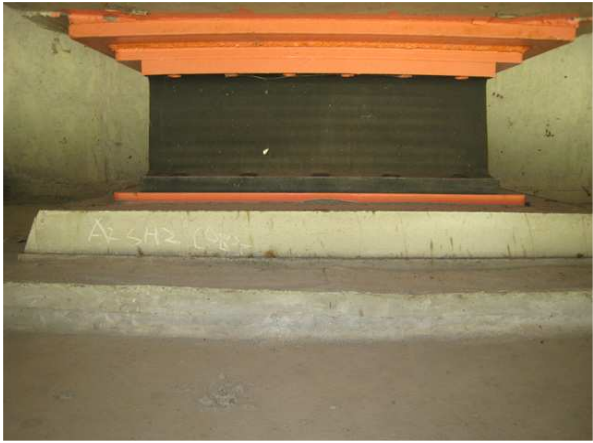
| 손상현황 | • A1-Sh5 콘크리트 균열(0.2mm/0.2m) | 손상현황 | • A2-Sh2 몰탈 균열(0.2mm/0.1m) |
| 원 인 | • 건조수축, 온도변화 | 원 인 | • 온도변화, 수분접촉 |

| 조치방안 | • 표면처리 | 조치방안 | • 표면처리 |

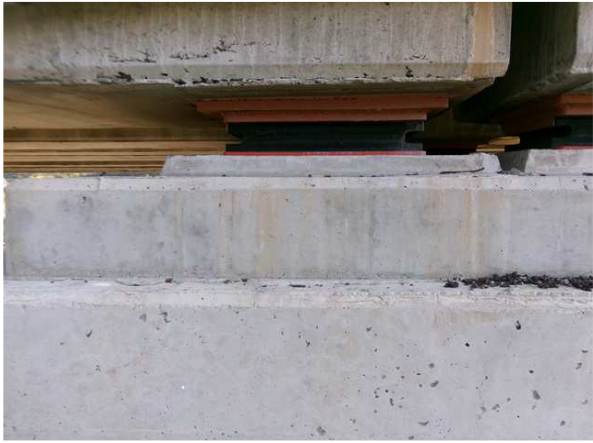
| 손상현황 | • P1-Sh5 콘크리트 균열(0.1mm/0.2m) | 손상현황 | • P2-Sh3 플레이트 부식 |
| 원 인 | • 건조수축, 온도변화 | 원 인 | • 장기공용, 습기흡착 |

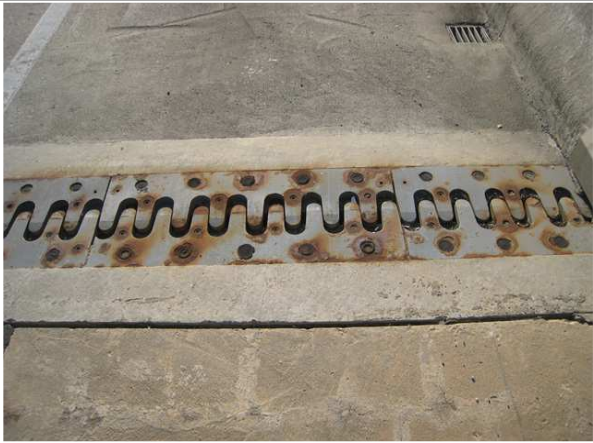
| 손상현황 | • A1 본체 부식 | 손상현황 | • A1 후타재 균열(0.2mm/0.5m) |
| 원 인 | • 장기공용, 수분접촉 | 원 인 | • 장기공용, 열화, 건조수축 |

| 조치방안 | • 주의관찰 | 조치방안 | • 표면처리 |

- 신축이음에 발생한 후타재 균열은 차량 통행하중 및 충격, 콘크리트 열화 등으로 인한 손상으로 판단되며, 표면처리 등의 보수를 실시하는 유지관리가 필요하다.
- 본체부식의 경우 공용시 본체에서는 차량통행으로 인한 우수에 의한 갯길측 채수, 열화 등에 의한 손상으로 내구성 확보 차원의 재도장 등의 보수를 실시하고 주기적인 정비를 통한 유지관리가 필요하다.
- 차수판 탈락 및 차수판 앵커 탈락의 경우 거더의 시공미흡, 신축작용, 공용기간 증가 등에 의한 손상으로 손상의 진전 방지를 위한 재설치 등의 조치가 필요하며, 차수판 탈락의 경우 손상의 진전시 하부로 낙하되면 사고를 유발할 수 있기에 조속한 조치가 요망된다.

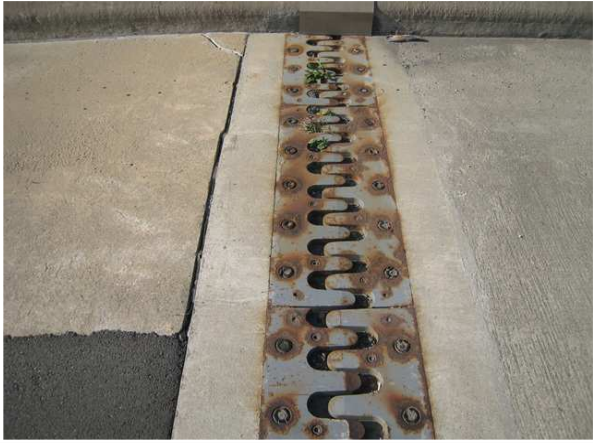
| 손상현황 | • A2 본체 부식 | 손상현황 | • A2 후타재 균열(0.2mm/0.3m) |
| 원 인 | • 장기공용, 수분접촉 | 원 인 | • 장기공용, 열화, 건조수축 |

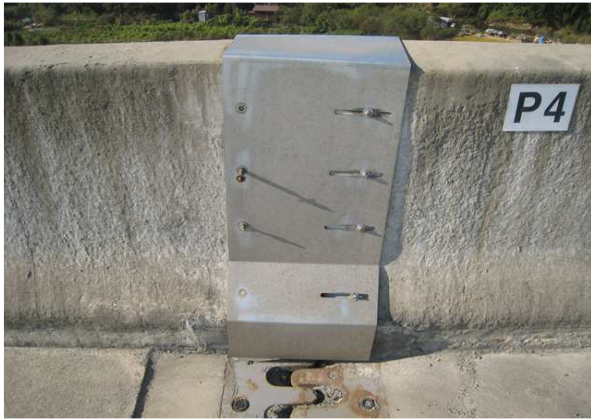
| 손상현황 | • P4 차수판 볼트탈락 | 손상현황 | • P4 차수판 탈락 |
| 원 인 | • 장기공용, 온도변화 | 원 인 | • 장기공용, 온도변화 |

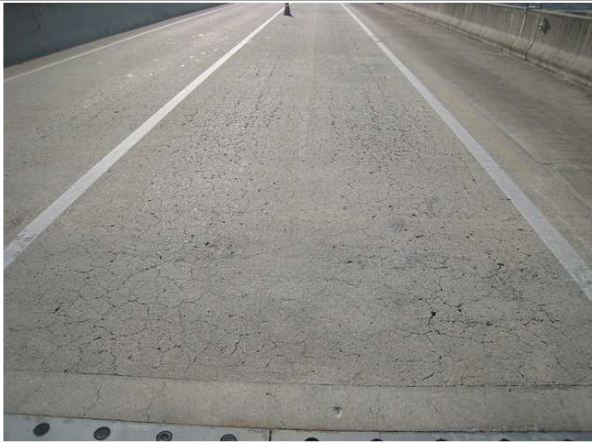
| 손상현황 | • S1 망상균열 (6.0m×45.0m) | 손상현황 | • S1 접속부 침하(3.0m) |
| 원 인 | • 장기공용, 건조수축, 중차량 반복통행 | 원 인 | • 장기공용, 우수유입 |

| 조치방안 | • 표면처리 | 조치방안 | • 주의관찰 |

- 교면포장에 발생한 망상균열, 파손의 경우 건조수축, 우수유입, 중차량 반복통행, 공용기간 증가 등의 복합적인 원인으로 인한 손상으로 판단되며, 손상의 진전 방지 및 차량의 주행성, 내구성 확보를 위한 표면처리 등의 조치가 요망된다.
- 접속슬래브에 발생한 침하흔적, 이격의 경우, 시공초기 다짐부족, 우수유입으로 인한 토사유실 등에 의한 손상으로 유추되며, 현재상태에서 별도의 조치를 취하기보다는 주기적인 점검을 통한 손상의 진전여부 파악 후 적절한 조치를 취하는 것이 바람직 할 것으로 판단된다.

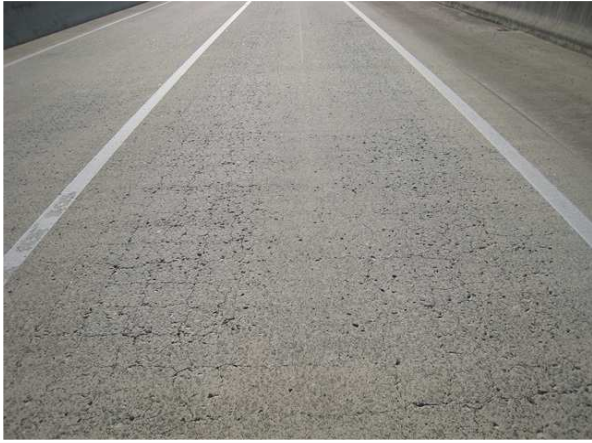
| 손상현황 | • S4 망상균열 (6.0m×45.0m) | 손상현황 | • S5 망상균열 (6.0m×45.0m) |
| 원 인 | • 장기공용, 건조수축, 중차량 반복통행 | 원 인 | • 장기공용, 건조수축, 중차량 반복통행 |

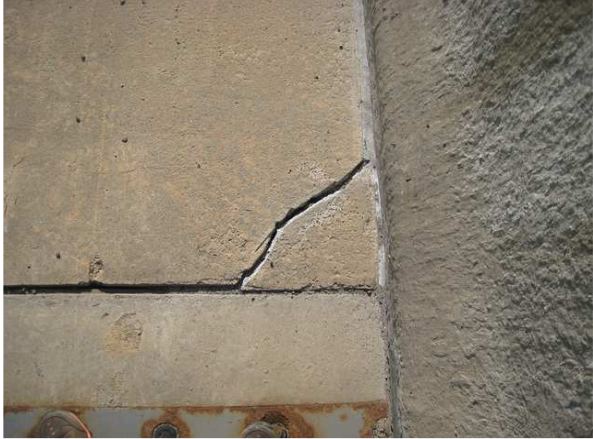
| 손상현황 | • S7 파손(0.3m×0.3m) | 손상현황 | • S7 접속부 이격(2.0m) |
| 원 인 | • 장기공용, 접속부 침하 | 원 인 | • 장기공용, 우수유입 |

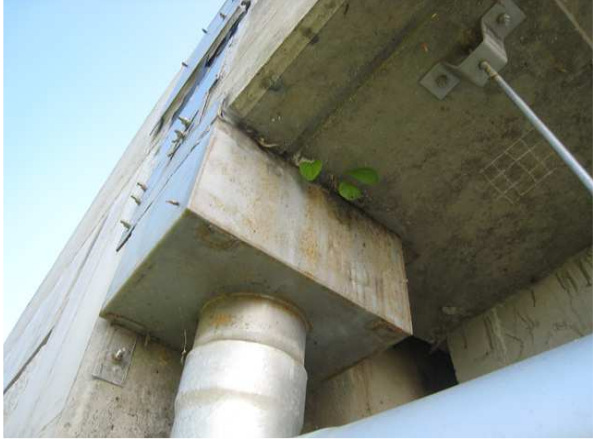
| 손상현황 | • S1 배수관 식생 | 손상현황 | • 배수시설 배수관 상태양호 |
| 원 인 | • 토사퇴적 | 원 인 | — |

- 배수시설에서 발생한 배수관 식생 경우, 배수관 집수부에 토사, 식물 종자 등이 유입되어 배수되지 못하고 성장하여 발생한 손상으로 확인되며, 지속적인 방치시 원활한 배수가 불가능하고 나아가 배수관에 손상을 줄 수 있을 것으로 판단된다. 이에 정비를 실시하여 배수를 원활하게 하는 유지관리가 필요하다고 판단된다.

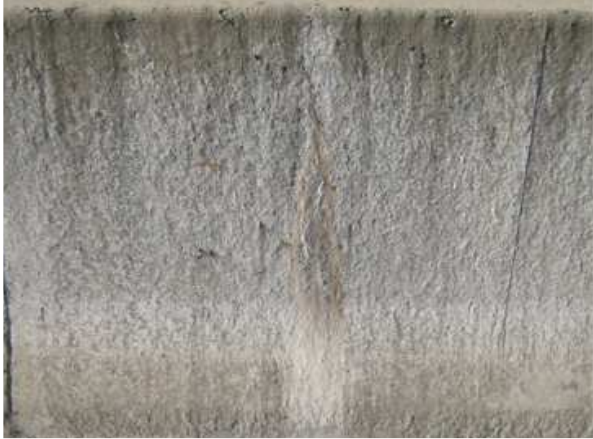
| 손상현황 | • S2 균열(0.2mm/1.5m) | 손상현황 | • S5 파손(0.1m×0.1m) |
| 원 인 | • 건조수축, 장기공용 | 원 인 | • 외부충격 |

- 방호벽에 발생한 파손의 경우 외부충격에 의한 손상으로 추정되며, 손상의 진전 방지 및 내구성 확보 차원의 단면보수 등의 보수조치가 필요하다.
- 균열(0.3mm미만)의 경우 건조수축 및 온도변화에 의한 손상으로 추정되며, 손상의 진전 방지 및 구조물의 내구성 증진을 위한 표면보수 등의 보수조치가 필요하다고 판단된다.
