## 26. 도림천교

### 26.1 시설물의 개요

본 시설물은 경상북도 영천시 도림동(상주영천고속도로 80.169~80.349km)에 위치한 교량으로서 총 연장 180.0m, 폭 24.3m, 왕복 4차로로 시공되어 있다.

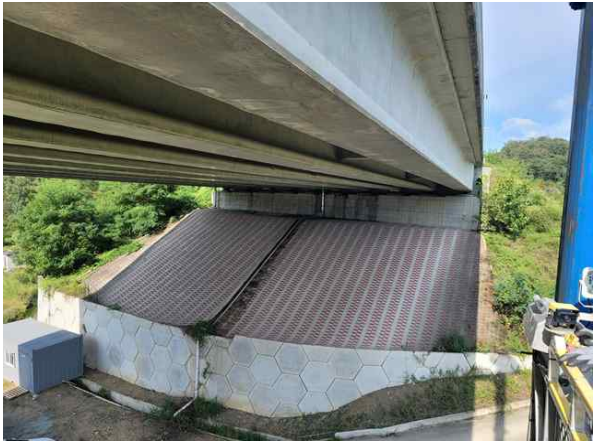
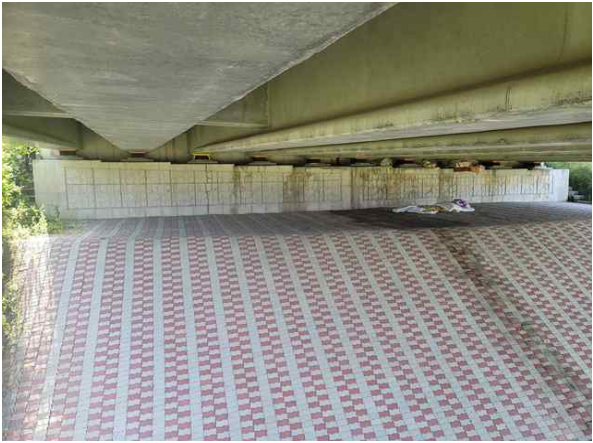
| 손상현황 | • A1 법면 상태양호 | 손상현황 | • A2 법면 상태양호 |
