# 11. 불당교

## 11. 불당교

본 시설물은 경상북도 구미시 장천면 오로리(상주영천고속도로 38.817~39.057km)에 위치한 교량으로서 총 연장 240.0m, 폭 25.4m, 왕복 4차로로 시공되어 있다.

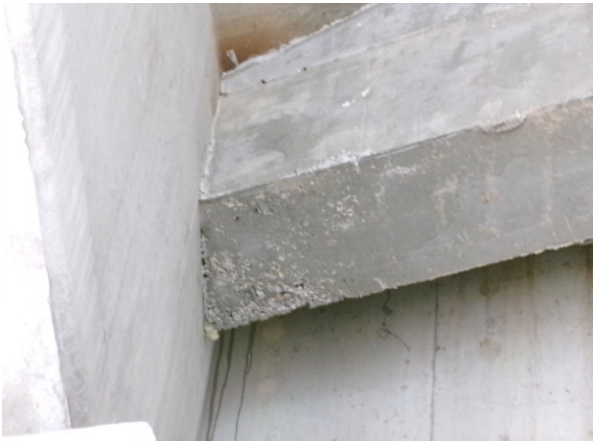
| 손상현황 | • S1 재료분리(0.5m×1.0m) | 손상현황 | • S6 재료분리(0.5m×0.5m) |
| 원 인 | • 시공미흡, 다짐미흡 등 | 원 인 | • 시공미흡, 다짐미흡 등 |

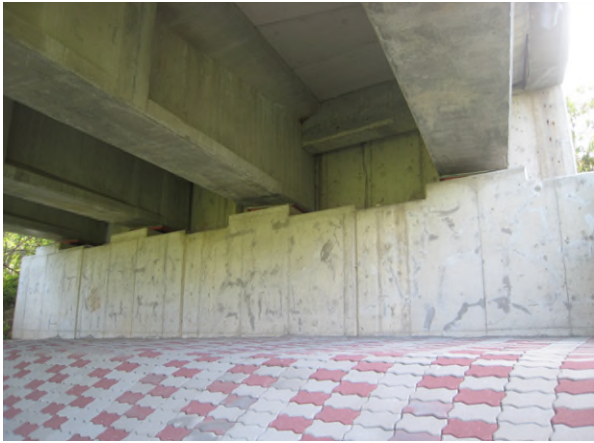
| 손상현황 | • A2 거푸집 미제거(L=10.0m) | 손상현황 | • A2 구체 상태양호 |
| 원 인 | • 시공미흡 | 원 인 | • - |

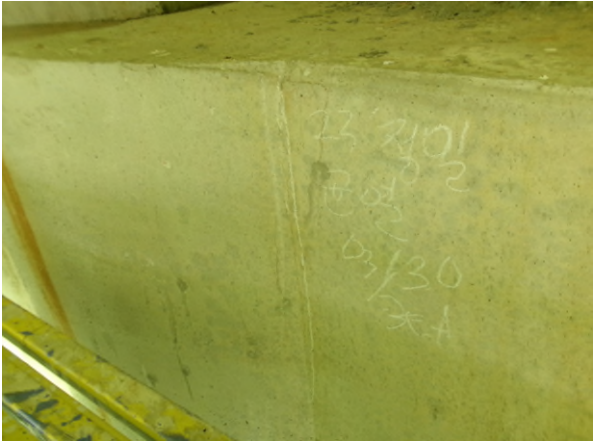
| 손상현황 | • P1 균열(0.3mm/3.0m) | 손상현황 | • P1 망상균열(2.0m×2.0m) |
| 원 인 | • 건조수축, 거푸집 조기탈형 등 | 원 인 | • 건조수축, 거푸집 조기탈형 등 |

| 조치방안 | • 주입보수 | 조치방안 | • 표면처리 |

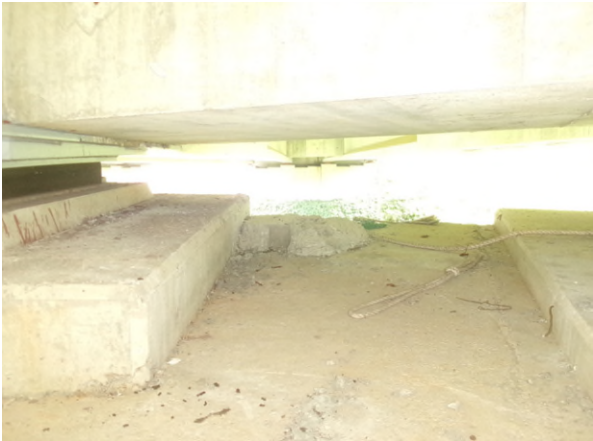
| 손상현황 | • P1 페콘크리트 퇴적(1.0m×1.0m) | 손상현황 | • P2 균열(0.3mm/0.5m) |
| 원 인 | • 시공미흡 | 원 인 | • 건조수축, 거푸집 조기탈형 등 |

| 조치방안 | • 정비 | 조치방안 | • 주입보수 |

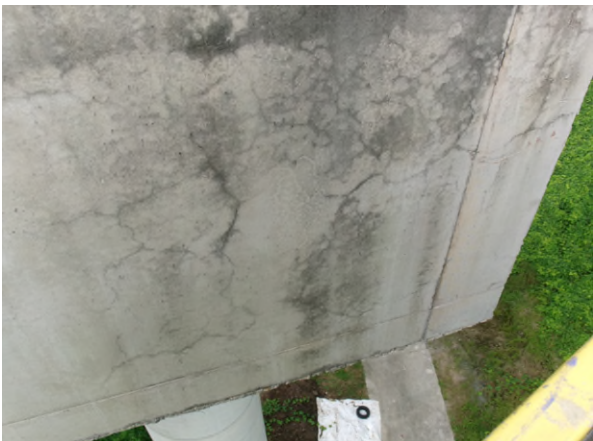
| 손상현황 | • P3 망상균열(2.0m×2.0m) | 손상현황 | • P4 균열(0.2mm/0.5m) |
| 원 인 | • 건조수축, 거푸집 조기탈형 등 | 원 인 | • 건조수축, 거푸집 조기탈형 등 |

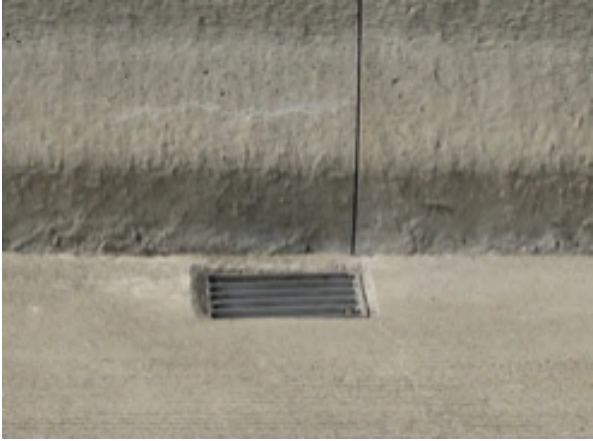
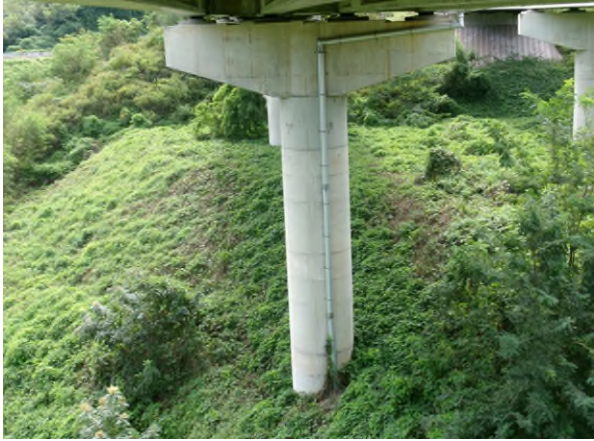
【사진 11.3.22】 배수시설 손상현황

| 손상현황 | • 배수구 상태양호 | 손상현황 | • 배수관 상태양호 |

- 배수시설은 기 손상인 없는 양호한 상태이며, 금회 신규 손상도 확인되지 않았다.

- 배수구는 현재 양호한 상태이며, 공용기간 경과 및 추량통행에 의한 비산물퇴적 등의 원인으로 이물질퇴적, 그로인한 체수, 배수관 부식 등의 손상이 발생할 수 있으므로, 주기적인 정비를 통한 유지관리가 필요하다.

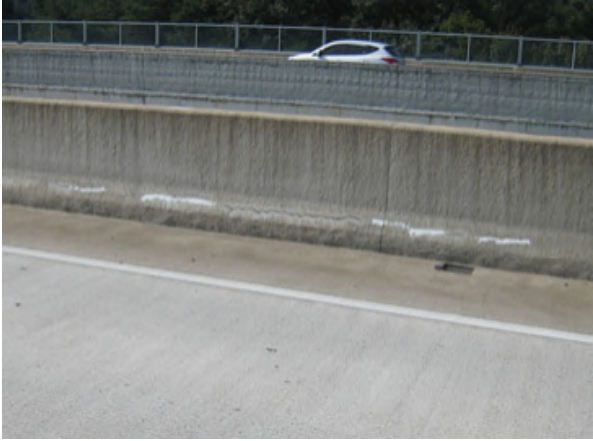
【사진 11.3.24】 방호벽 및 중앙분리대 손상현황

| 손상현황 | • S5 중앙분리대 균열(0.2mm/0.2m) | 손상현황 | • S6 기보수 상태양호 |
| 원 인 | • 건조수축, 거푸집 조기탈형 등 | 원 인 | • - |

- 기 발생한 중분대 균열(0.3mm미만)이 조사되었으며, 금회 점검시 손상의 추가 및 진전은 없는 것으로 조사되었다.

- 방호벽에 발생한 균열은 초기 건조수축, 거푸집 조기탈형, 공용기간 증가 등에 의한 손상으로 내구성확보를 위한 표면보수를 실시하여야 할 것으로 판단된다.

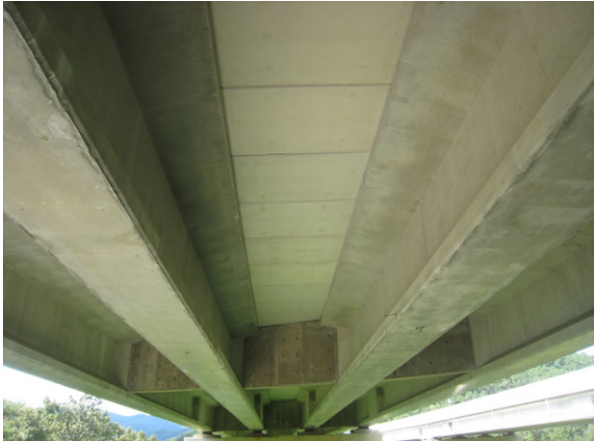
【사진 11.3.28】 바닥판하면 손상현황

| 손상현황 | • S4 재료분리(0.5m×1.0m) | 손상현황 | • 바닥판하면 전경(상태양호) |

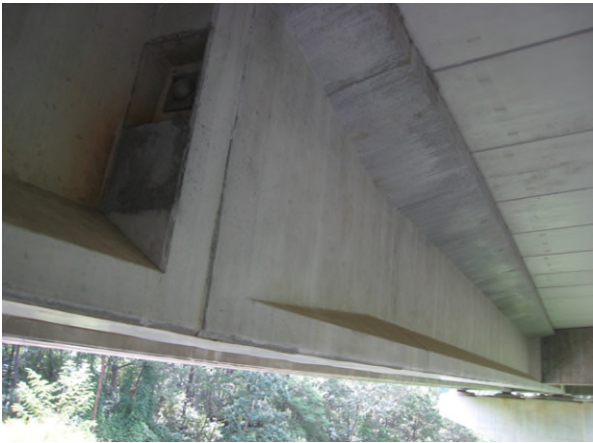
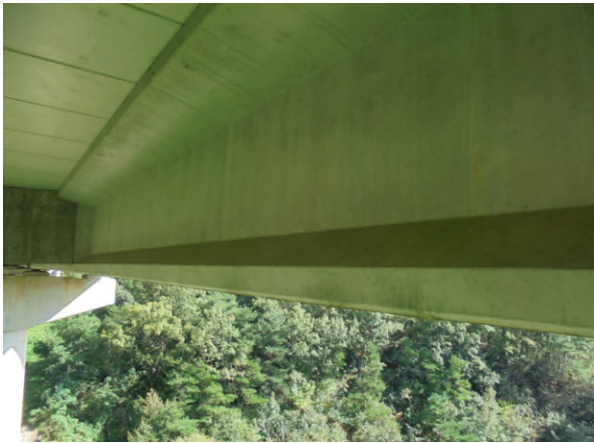
【사진 11.3.30】 거더 손상현황

| 손상현황 | • 상태양호 | 손상현황 | • 상태양호 |

- 거더는 기 손상이 없는 양호한 상태로 확인되었고, 금회 정밀안전점검 결과 기 점검과 동일한 상태로 확인되었다.

- 거더의 외관조사 결과, 안전성에 영향을 미칠만한 손상은 조사되지 않았고, 주기적인 점검을 통한 부재의 손상 발생여부 확인 등의 유지관리가 요구된다.

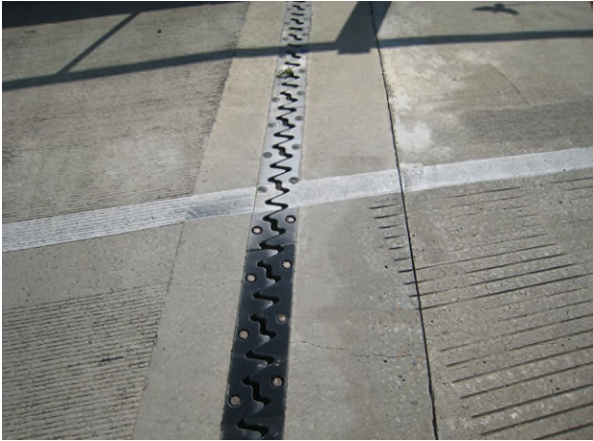
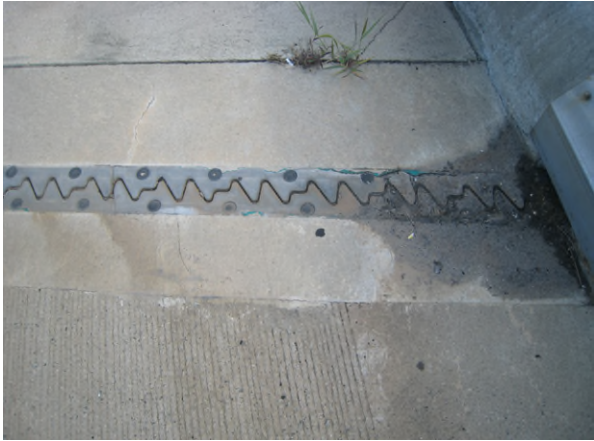
| 손상현황 | • A1 후타재 균열(0.2mm/0.3m×12EA) | 손상현황 | • A2 이물질퇴적(3.0m) |
| 원 인 | • 건조수축, 장기공용, 차량윤하중 | 원 인 | • 장기공용, 비산먼지퇴적 |

| 조치방안 | • 표면처리 | 조치방안 | • 청소 |

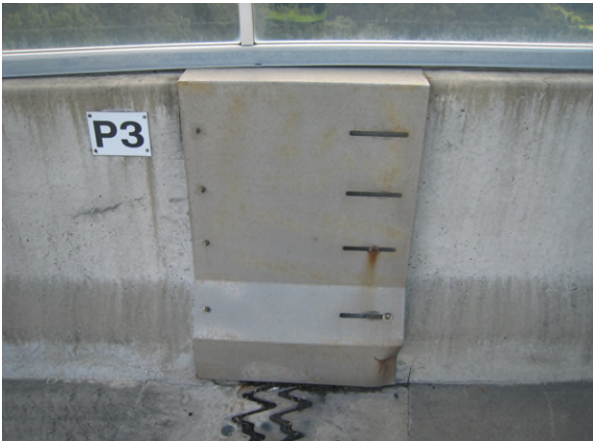
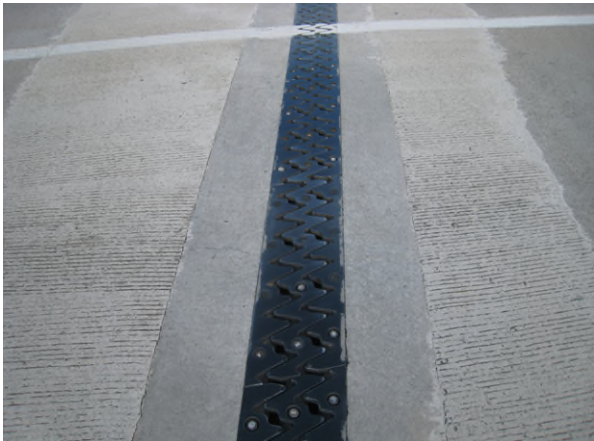
| 손상현황 | • P3 차수판 앵커탈락(2EA) | 손상현황 | • P3 후타재 균열(0.2mm/0.3m×7EA) |
| 원 인 | • 장기공용 | 원 인 | • 건조수축, 장기공용, 차량윤하중 |

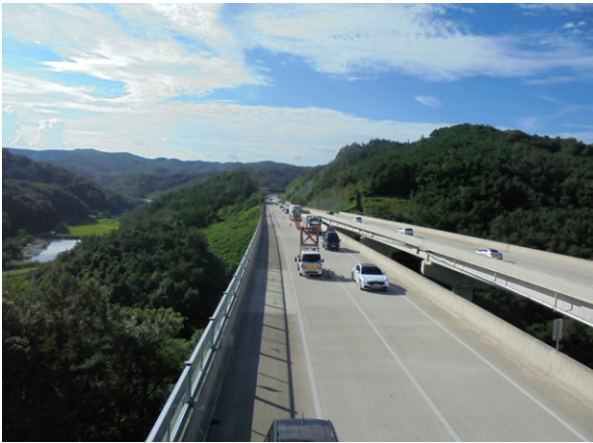
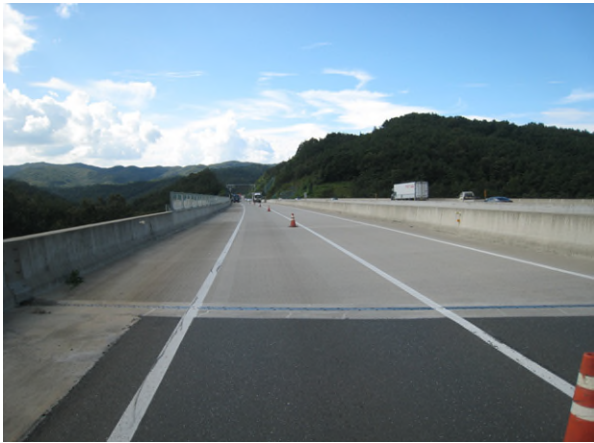
| 손상현황 | • 상태양호 | 손상현황 | • 상태양호 |

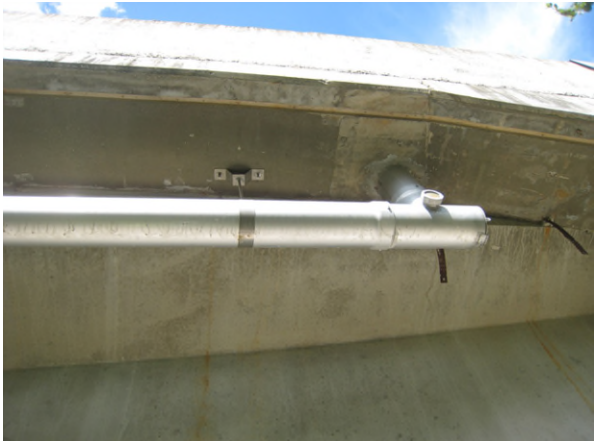
| 손상현황 | • S6 배수구 막힘 1EA | 손상현황 | • S6 배수관 탈락 보수실시 |
