## 14. 군위JCT R-C교

### 14.1 시설물의 개요

본 시설물은 대구광역시 군위군 효령면 내리리(상주영천고속도로 군위JCT)에 위치한 교량으로 총 연장 240.0m, 폭 8.5m로 시공되어 있다.

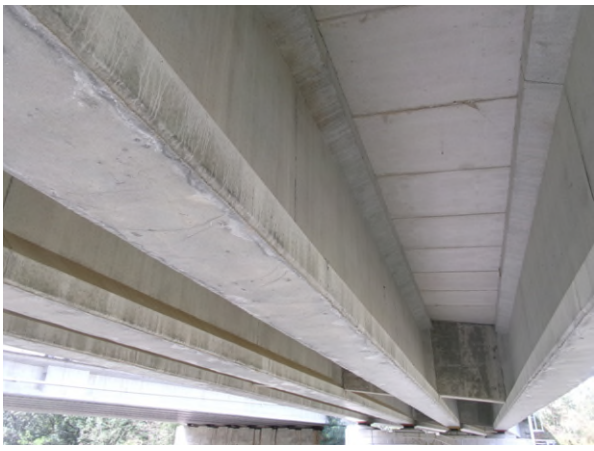
| 손상현황 | • S2-G1 재료분리(0.1m×0.1m) | 손상현황 | • S7 거더 상태양호 |

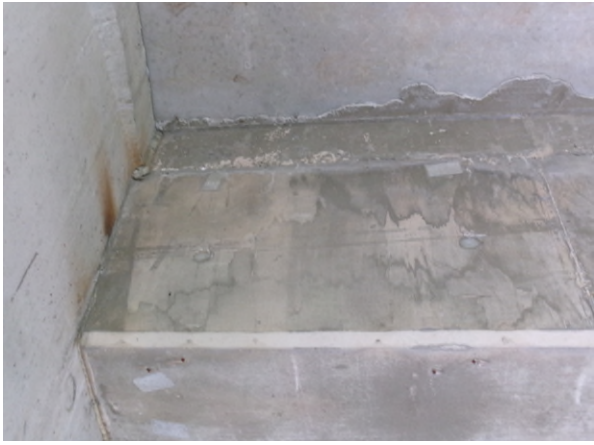
| 손상현황 | • S6 들뜸(0.3m×0.3m) | 손상현황 | • S4 들뜸 보수 실시 |
| 원 인 | • 시공미흡, 다짐미흡 등 | 원 인 | • - |

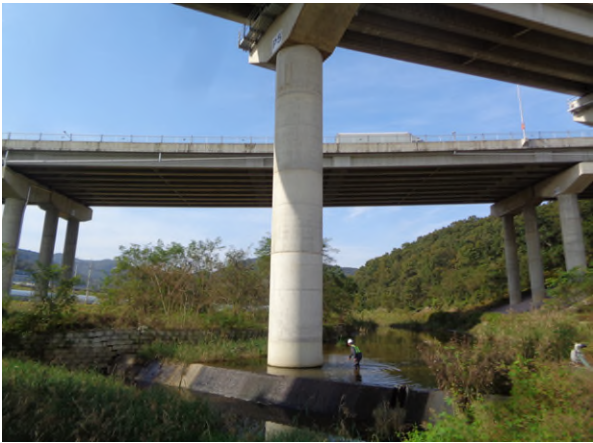
| 손상현황 | • P5 수중조사 전경 | 손상현황 | • P5 수중조사 상태양호 |

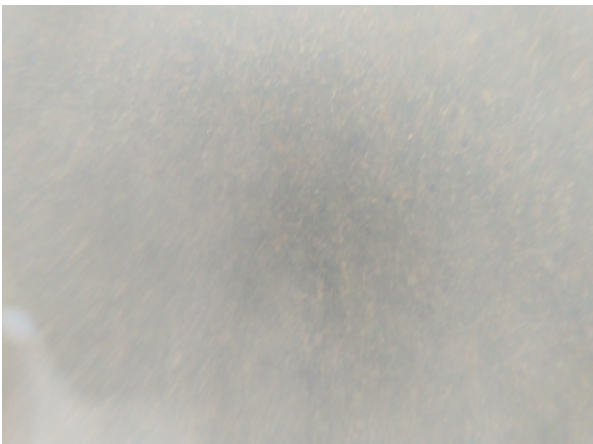
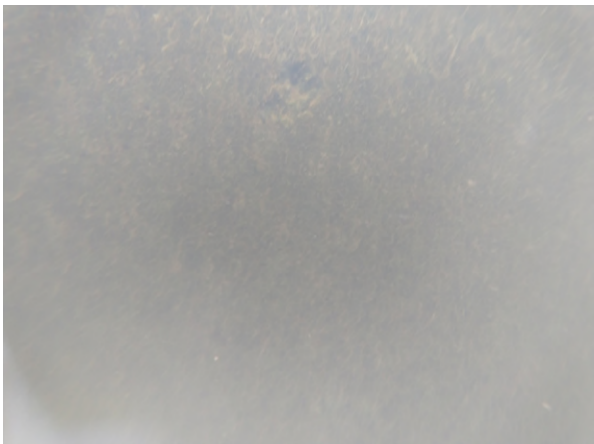
| 손상현황 | • P5 수중조사 상태양호 | 손상현황 | • P5 수중조사 상태양호 |

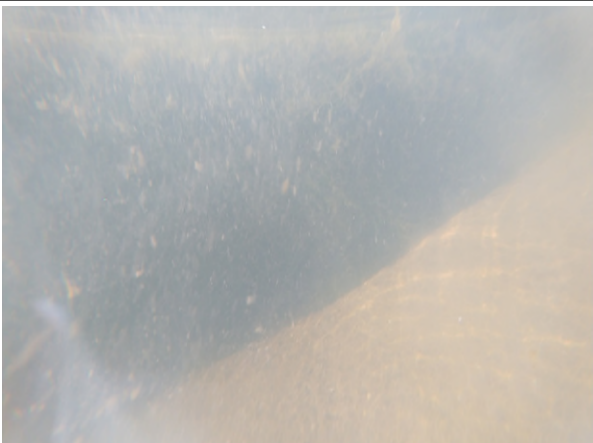
| 손상현황 | • P5 수중조사 상태양호 | 손상현황 | • P5 수중조사 상태양호 |

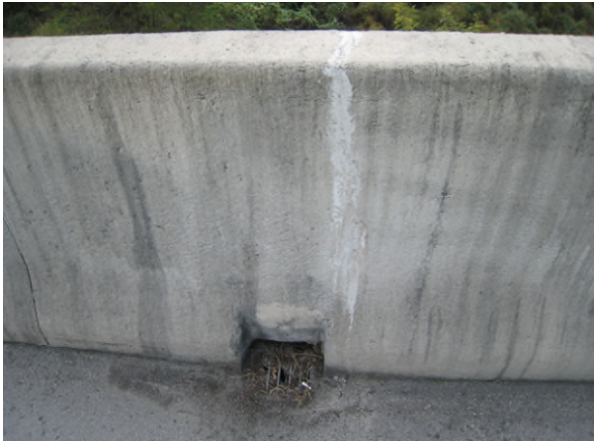
【사진 14.3.24】 방호벽 및 중앙분리대 손상현황

| 손상현황 | • S4 방호벽 균열부백태 (0.1m×4.0m) | 손상현황 | • S1 기보수 상태양호 |

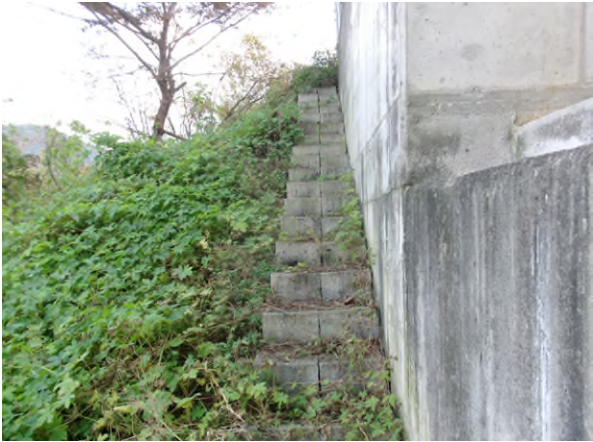
【사진 14.3.26】 교량 점검시설 손상현황

| 손상현황 | • A1 점검계단 상태양호 | 손상현황 | • P4 점검사다리 상태양호 |
