## 19. 가천교

### 19.1 시설물의 개요

본 시설물은 경상북도 영천시 신녕면 가천리(상주영천고속도로 65.448~65.763km)에 위치한 교량으로서 총 연장 315.0m, 폭 23.4m, 왕복 4차로로 시공되어 있다.

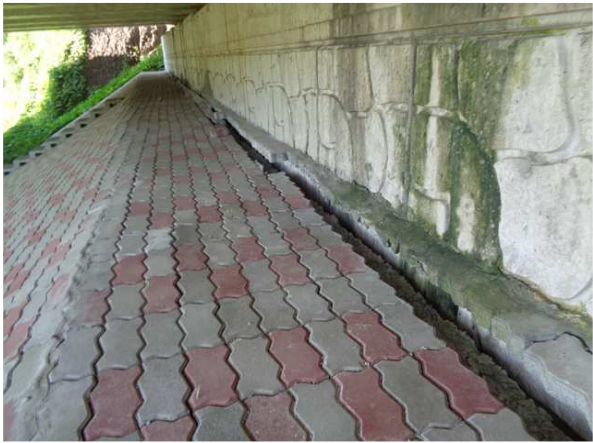
| 손상현황 | • A1 법면 침하 (15.0m) | 손상현황 | • 21년 정밀안전점검 |
| 원 인 | • 장기공용, 우수유입 | 원 인 | — |

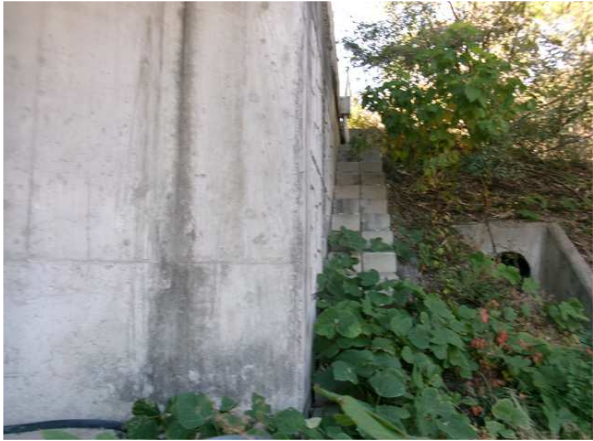
| 손상현황 | • A1 상태양호 | 손상현황 | • A2 상태양호 |
