## 20. 신녕교

### 20.1 시설물의 개요

본 시설물은 경상북도 영천시 신녕면 연정리(상주영천고속도로 67.320~67.440km)에 위치한 교량으로서 총 연장 120.0m, 폭 27.0m, 상주방향 2차로, 영천방향 3차로로 시공되어 있다.

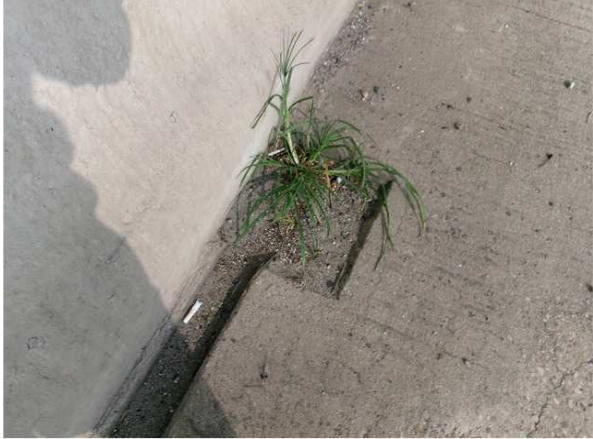
| 손상현황 | • S1 배수구 막힘(1ea) | 손상현황 | • 배수구 상태양호 |
| 원 인 | • 장기공용, 비산먼지퇴적 | 원 인 | — |

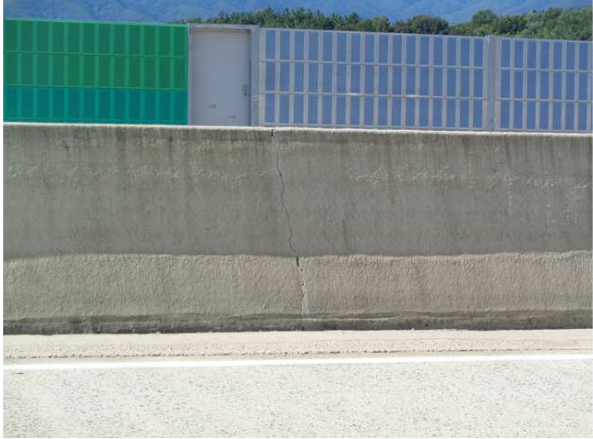
| 손상현황 | • S1 중분대 균열(0.5mm/1.5m) - 금회 | 손상현황 | • S1 중분대 균열(0.5mm/1.5m) - 전회 |
| 원 인 | • 건조수축, 장기공용 | 원 인 | - |

- 기존손상인 중앙분리대 균열(0.3mm이상)이 확인되었고, 그 외의 손상은 없는 전반적으로 양호한 상태이다.

- 방호벽에 발생한 균열의 경우 장기공용, 건조수축 등의 복합적인 원인에 의한 손상으로 추정된다. 손상부의 경우 균열 폭이 0.3mm이상으로 우수유입시 철근부식 등의 추가손상이 발생할 수 있으므로 주입보수 등의 조치를 취하는 것이 바람직 할 것으로 판단된다.

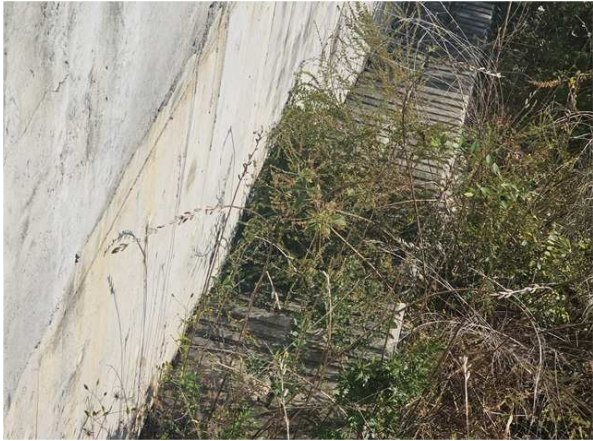
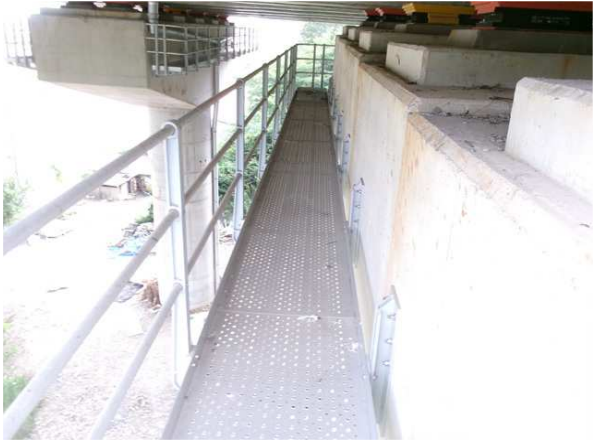
【사진 20.3.26】 교량 점검시설 손상현황

| 손상현황 | • A2 상태양호 | 손상현황 | • P1 상태양호 |

- 점검로의 경우, 손상이 없는 상태로 신규손상은 추가 확인되지 않았다.

- 점검시설은 현재 양호한 상태로 확인되었으며, 주기적인 점검을 통한 손상의 발생여부 확인 등의 유지관리가 요구된다.

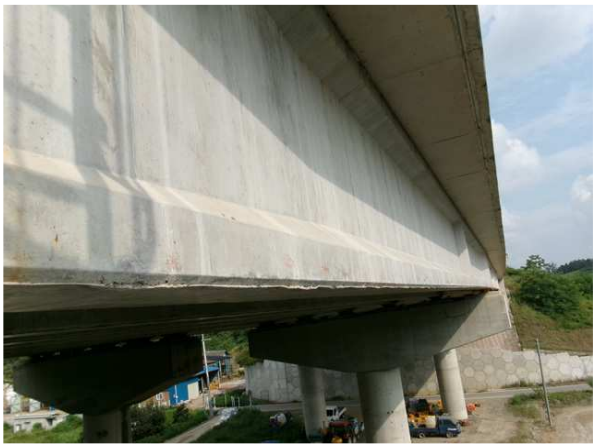
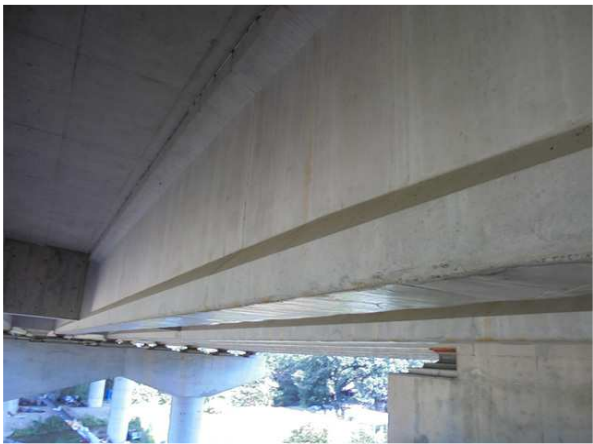
【사진 20.3.30】 거더 손상현황

| 손상현황 | • 상태양호 | 손상현황 | • 상태양호 |

- 기존손상인 인양홀 파손은 보수를 실시한 것으로 확인되었다.

- 거더는 현재 전반적으로 양호한 상태로 조사되었다. 거더의 경우 교량의 주요부재로 콘크리트 손상(박리, 박락, 파손, 균열 등)에 대해 주기적인 점검을 실시하는 유지관리가 필요하다.

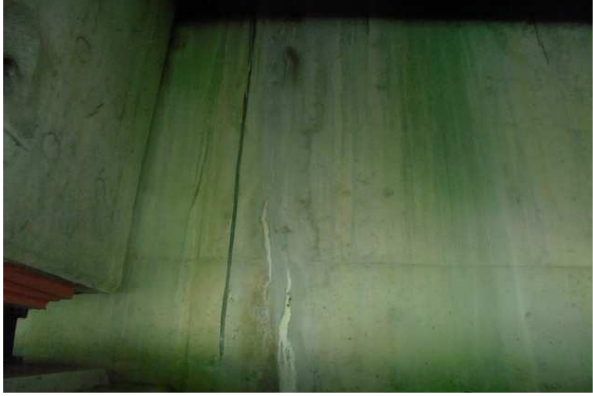
| 손상현황 | • A1 백태 (0.1m×0.5m) | 손상현황 | • A1 백태 (0.1m×1.0m) |
| 원 인 | • 균열부 수분접촉, 장기공용 | 원 인 | • 균열부 수분접촉, 장기공용 |

- 기존손상인 백태의 진전은 미미한 상태이며, 금회 백태가 추가 조사되었다,

- 교대에 발생한 백태의 경우, 장기공용에 의한 지속적인 수분접촉, 신축이음 하부로부터 유입된 우수에 의한 손상으로 판단되며, 현재 손상정도는 경미하나 손상의 진전 방지를 위한 표면처리 등의 조치가 필요할 것으로 판단된다.

| 조치방안 | • 표면처리 | 조치방안 | • 표면처리 |

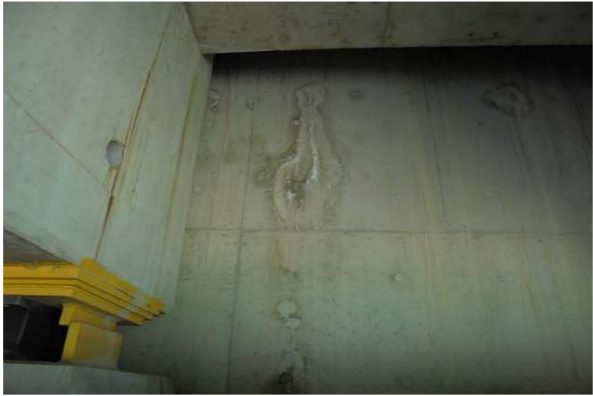
【사진 20.3.34】 교대 손상현황

| 손상현황 | • A2 백태 (0.1m×0.3m) | 손상현황 | • A2 백태 (0.1m×0.3m) |
| 원 인 | • 균열부 수분접촉, 장기공용 | 원 인 | • 균열부 수분접촉, 장기공용 |

| 구분 | 손상 내용 | 단위 | 2021년<br>정밀안전점검 | | 2023년<br>성능평가 | | 증,감<br>(▲, ▼) | 비고 |
|---|---|---|---|---|---|---|---|---|
| 교대 | 백태 | m <sup>2</sup> | 0.06 | 3 | 0.21 | 4 | ▲ 0.15 | 신규손상 |

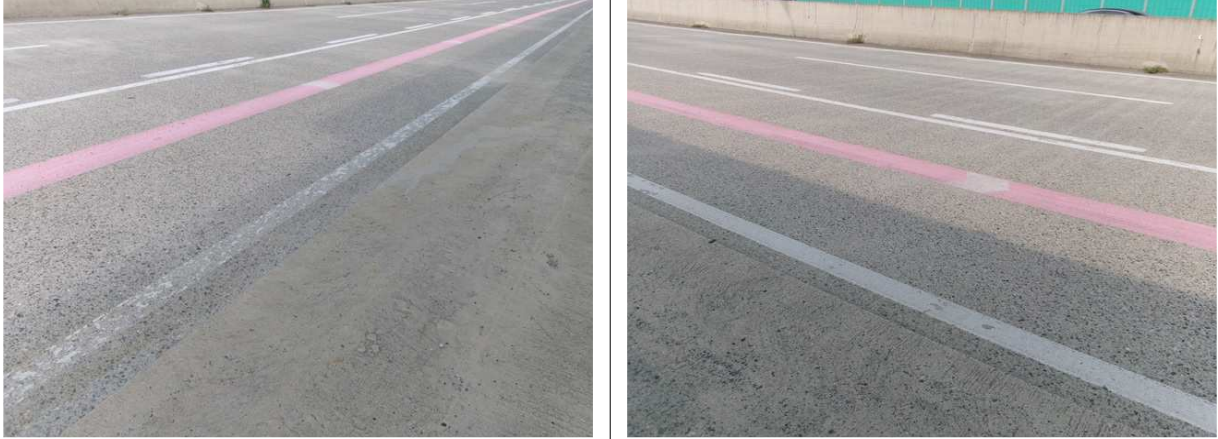
【사진 20.3.45】 교면포장 손상현황

| | | 손상현황 | | • 상태양호 | | 손상현황 | | • 상태양호 | |

- 기존손상이 없는 양호한 상태이며, 신규 손상은 없는 것으로 확인되었다.

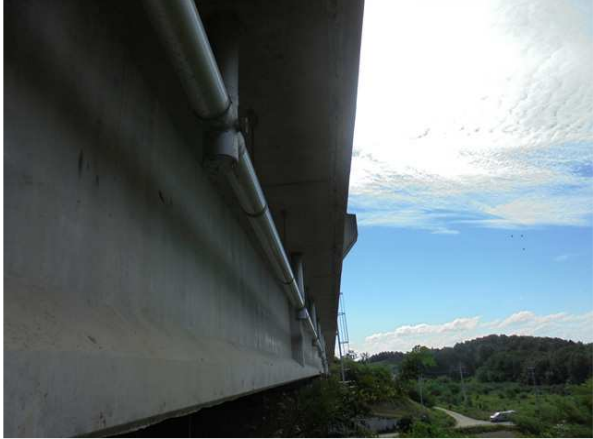
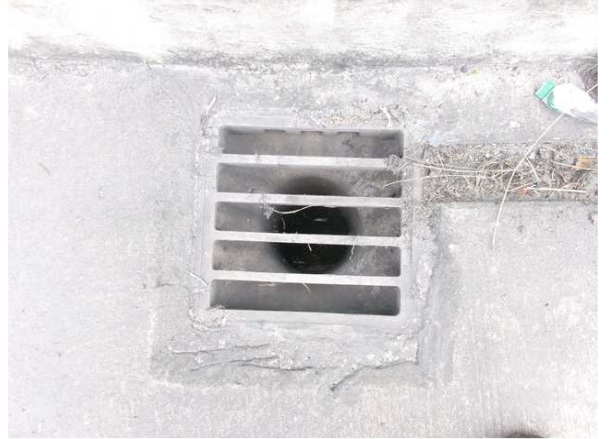
- 배수시설에 대한 외관조사 결과, 손상이 없는 양호한 상태인 것으로 조사되었다.

| 손상현황 | • 배수관 상태양호 | 손상현황 | • 배수구 상태양호 |

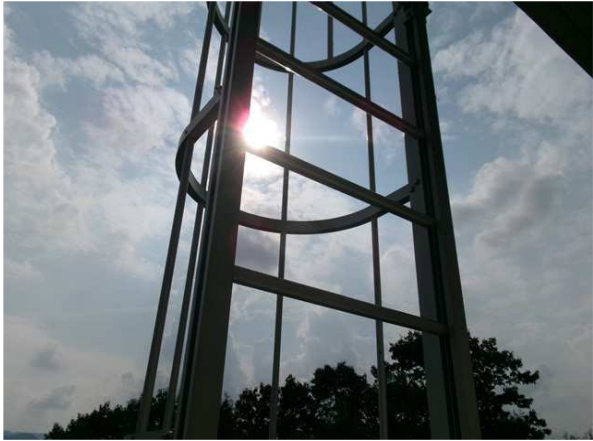
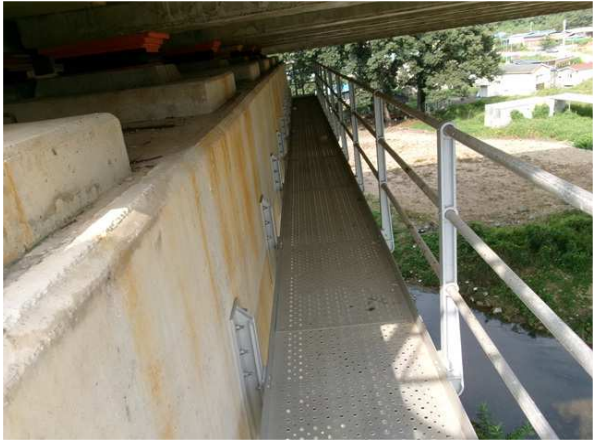
| 손상현황 | • P1 상태양호 | 손상현황 | • P1 상태양호 |
