## 25. 암기교

### 25.1 시설물의 개요

본 시설물은 경상북도 영천시 화산면 가상리(상주영천고속도로 76.154~76.334km)에 위치한 교량으로서 총 연장 180.0m, 폭 24.3m, 왕복 4차로로 시공되어 있다.

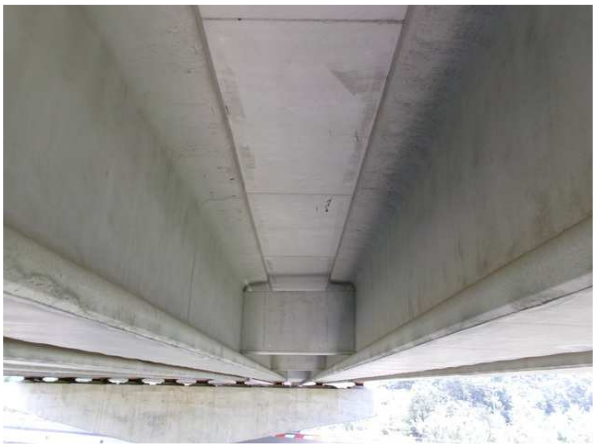
| 손상현황 | • S1-G1 재료분리 (0.3m×0.1m) | 손상현황 | • S2 거더 상태양호 |

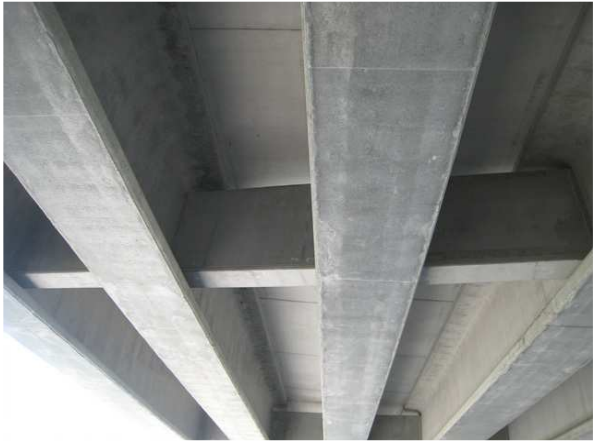
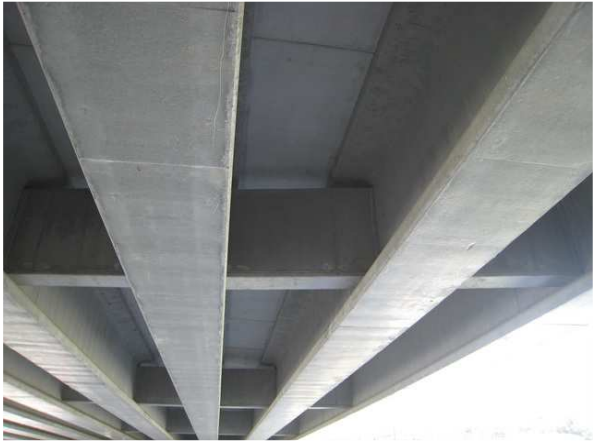
| 손상현황 | • 상주방향 S4 상태양호 | 손상현황 | • 영천방향 S4 상태양호 |

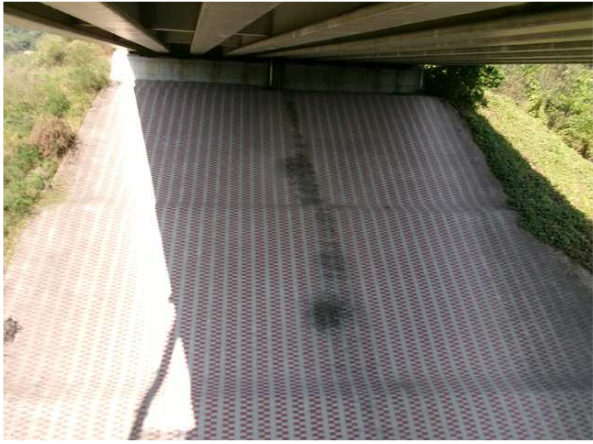
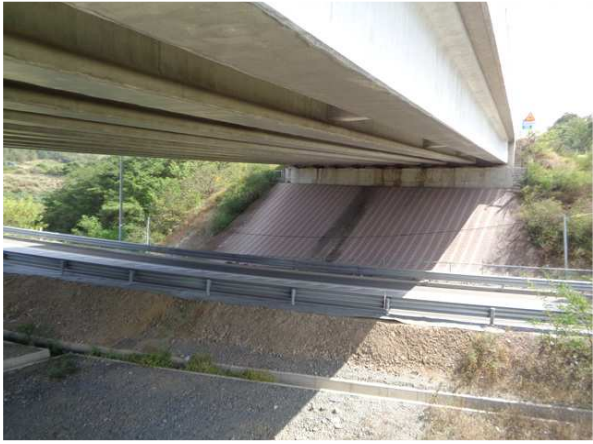
| 손상현황 | • A1 법면보호블럭 상태양호 | 손상현황 | • A2 법면보호블럭 상태양호 |

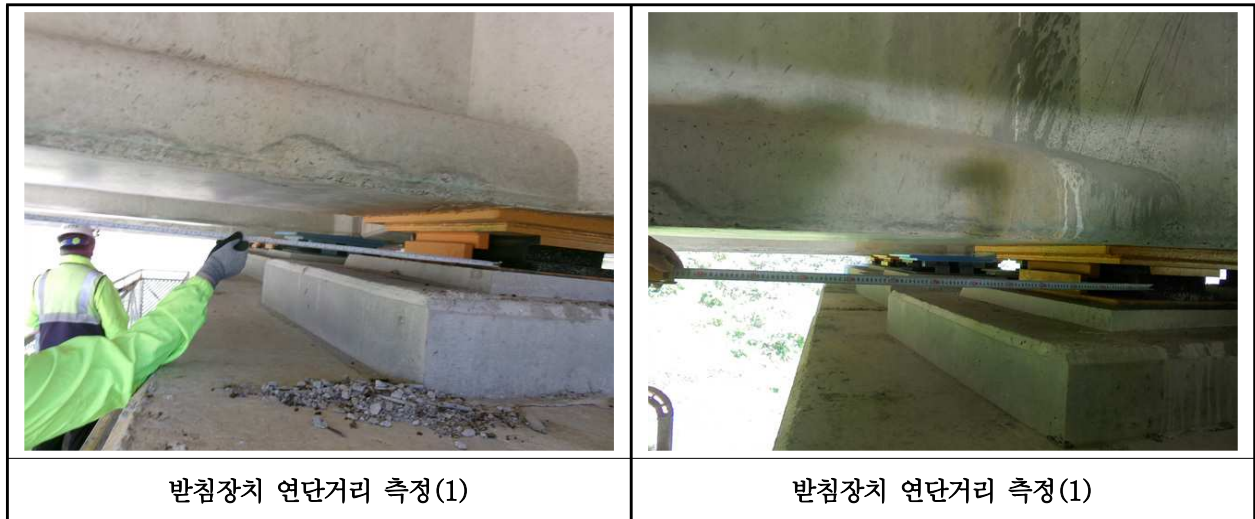
【사진 25.3.14】 교량반침장치 연단거리측정

- 연단거리 측정 결과, 전 개소 모두 실측 연단거리가 계산 연단거리를 상회하고 있는 것으로 측정되어 설계기준을 만족하고 있는 것으로 검토되었다.

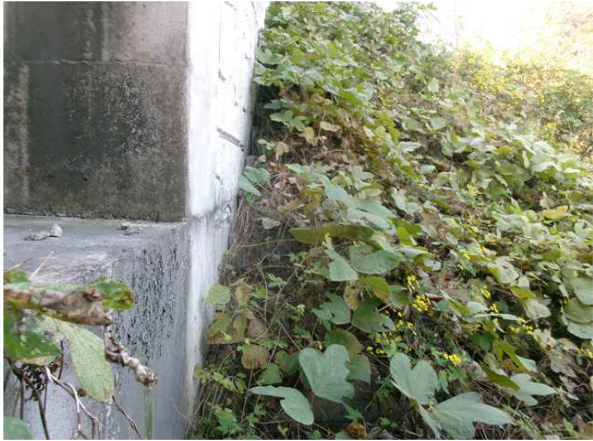
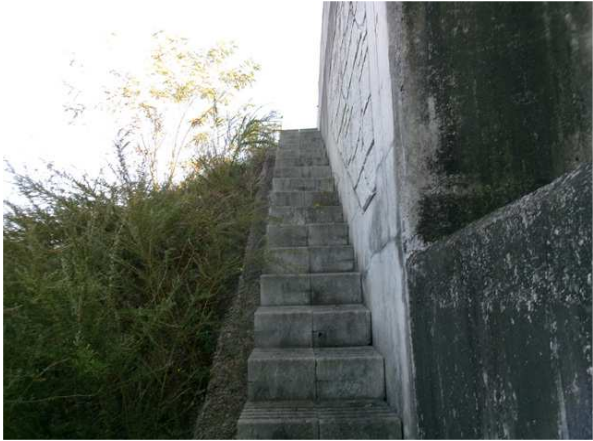
【사진 25.3.26】 교량 점검시설 손상현황

| 손상현황 | • A1 상태양호 | 손상현황 | • A2 상태양호 |

- 손상이 없는 상태로 신규손상은 추가 확인되지 않았다.

- 점검시설은 현재 양호한 상태로 확인되었으며, 주기적인 점검을 통한 손상의 발생여부 확인 등의 유지관리가 요구된다.
