## 2. 양지교

### 2.1 시설물의 개요

본 시설물은 경상북도 상주시 낙동면 구잠리(상주영천고속도로 4.013~4.238km)에 위치한 교량으로서 총 연장 225.0m, 폭 24.6m, 왕복 4차로로 시공되어 있다.

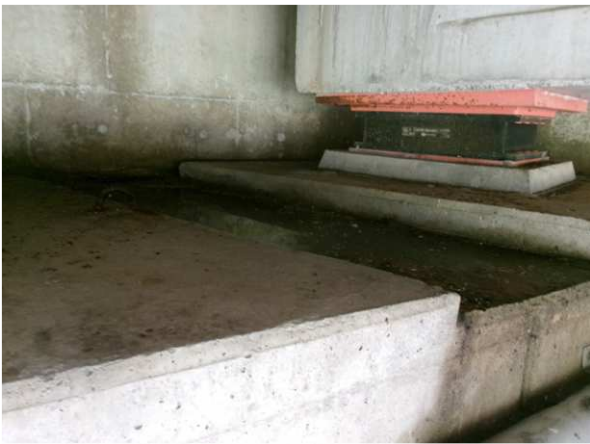
| 손상현황 | • A1 체수 (1.5m×1.0m) | 손상현황 | • A1 누수흔적 (1.0m×5.0m) |
| 원 인 | • 외부 우수유입 | 원 인 | • 외부 우수유입 |

| 조치방안 | • 주의관찰 | 조치방안 | • 표면처리 |

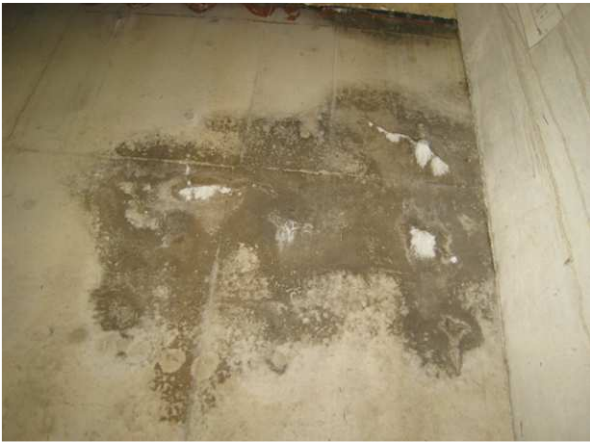
| 손상현황 | • A1 백태 (1.0m×1.0m) | 손상현황 | • - |
| 원 인 | • 외부 우수유입 | 원 인 | • - |

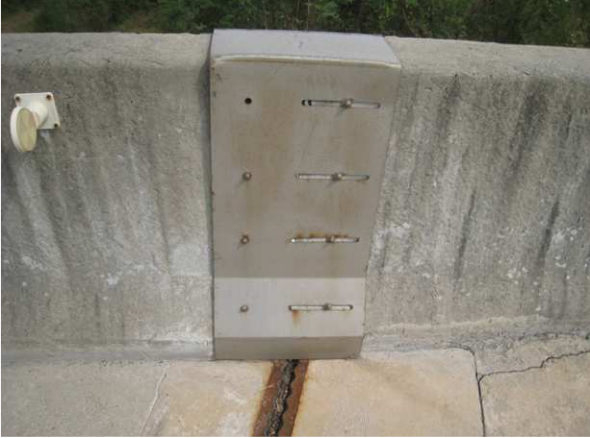
| 손상현황 | • A2 차수판 볼트탈락 | 손상현황 | • P3 후타재 박리(0.1m×0.5m) |
| 원 인 | • 공용중 열화 | 원 인 | • 중차량 통행, 공용중 열화 |

- 신축이음에 발생한 후타재 균열, 후타재 박리는 차량 통행하중 및 충격, 콘크리트 열화 등으로 인한 손상으로 판단되며, 표면처리를 실시하는 유지관리가 필요하다. 차수판 볼트 탈락은 부재의 사용성 확보 차원의 볼트 재설치가 필요하며, 공용시 본체에서는 차량통행으로 인한 분산먼지, 우수에 의한 갯길측 체수 등에 의한 이물질퇴적, 본체 부식 등의 손상이 추가 발생할 가능성이 있으므로, 주기적인 정비를 통한 유지관리가 필요하다.

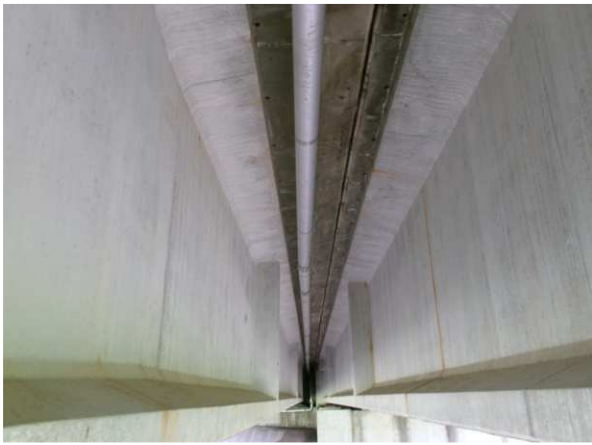
| 손상현황 | • 배수시설 상태양호 |

- 배수구는 현재 전반적으로 양호한 상태이며, 주기적인 점검을 통한 손상의 발생 여부 확인 등의 유지관리가 요구된다.

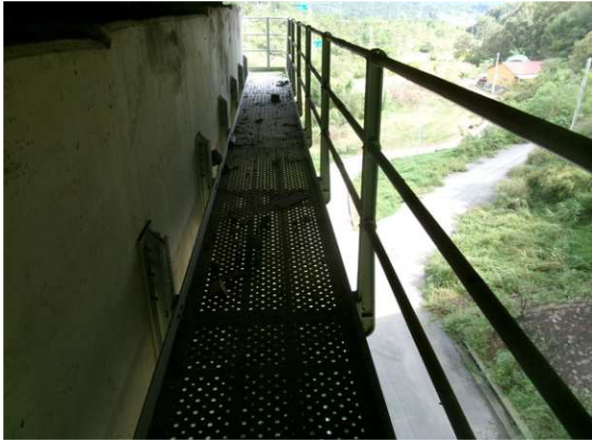
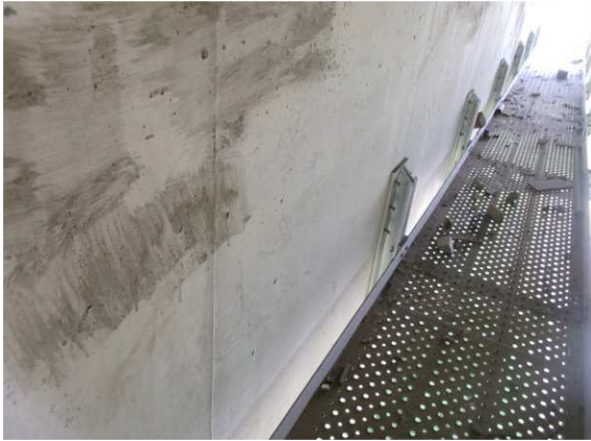
| 손상현황 | • 교량 점검시설 양호 | 손상현황 | • 교량 점검시설 양호 |

- 점검시설은 현재 양호한 상태로 조사되었고, 점검로는 점검자의 안전과 연관되어 있으므로, 주기적인 점검을 통한 손상의 발생여부 확인 등의 유지관리가 요구된다.

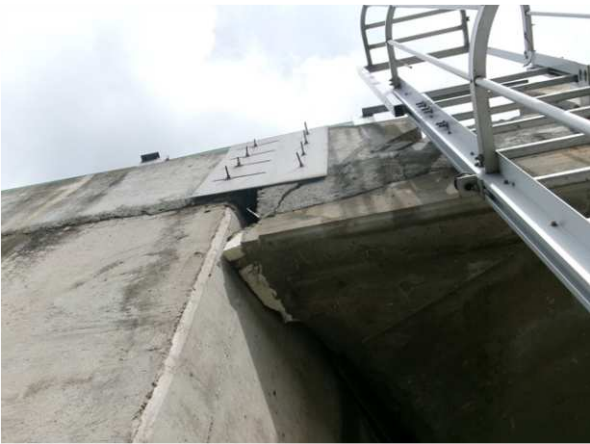
| 손상현황 | • S1 파손(0.3m×0.5m) | 손상현황 | • S2 들뜸(0.5m×0.5m) |
| 원 인 | • 외부충격 등 | 원 인 | • 다짐미흡, 열화 등 |

- 바닥판하면의 발생한 철근노출은 시공미흡에 의한 피복부족으로 생긴 손상으로 바닥판하면의 내구성 확보 차원의 단면보수+방청 등의 유지관리가 필요하며, 금회 조사된 데크플레이트 들뜸, 박리, 파손의 경우, 시공 시 외부충격에 의한 손상으로 단면보수 등의 조치가 필요하다.

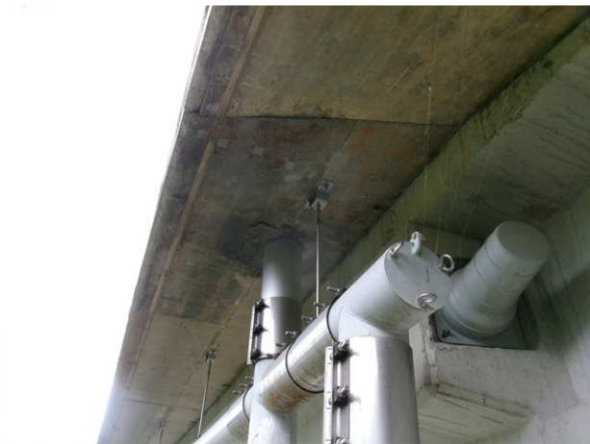
| 손상현황 | • S5 박락(0.5m×0.4m) | 손상현황 | • S5 박락(0.3m×35.0m) |
| 원 인 | • 다짐미흡, 열화 등 | 원 인 | • 다짐미흡, 열화 등 |

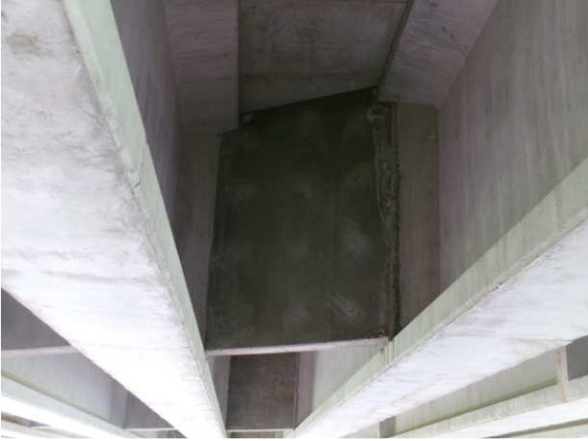
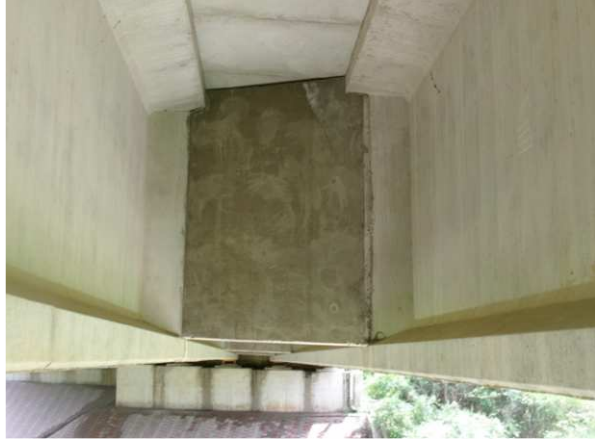
| 손상현황 | • 가로보 상태양호 | 손상현황 | • 가로보 상태양호 |

- 가로보는 현재 손상이 없는 양호한 상태이며, 주기적인 점검을 통한 손상의 신규 발생 여부 확인 등의 유지관리가 요구된다.

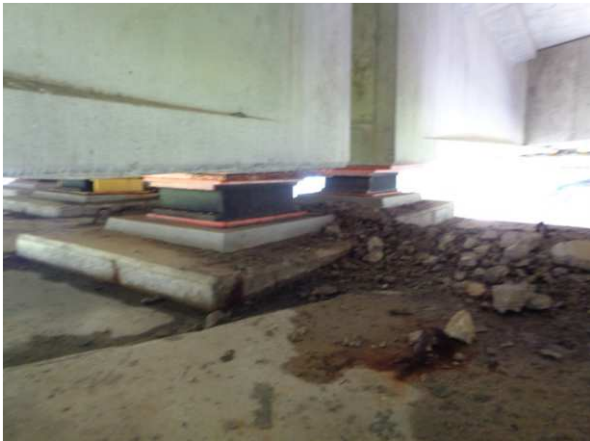
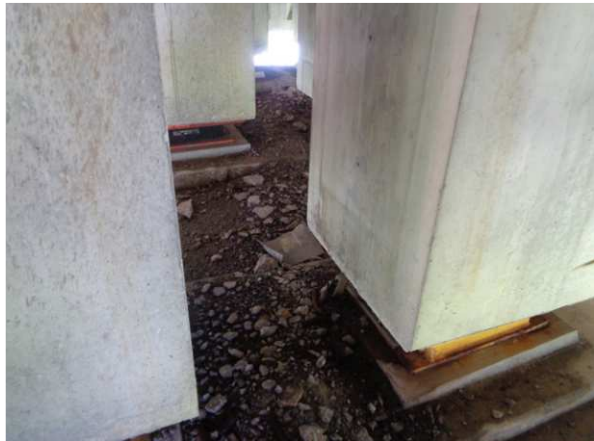
| 손상현황 | • P3 상면 폐콘크리트 퇴적 | 손상현황 | • P3 상면 폐콘크리트 퇴적 |
| 원 인 | • 시공 후 정리 미흡 | 원 인 | • 시공 후 정리 미흡 |

| 조치방안 | • 청소 | 조치방안 | • 청소 |

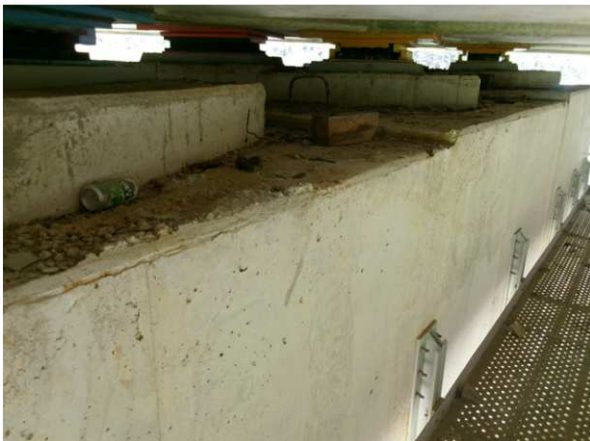
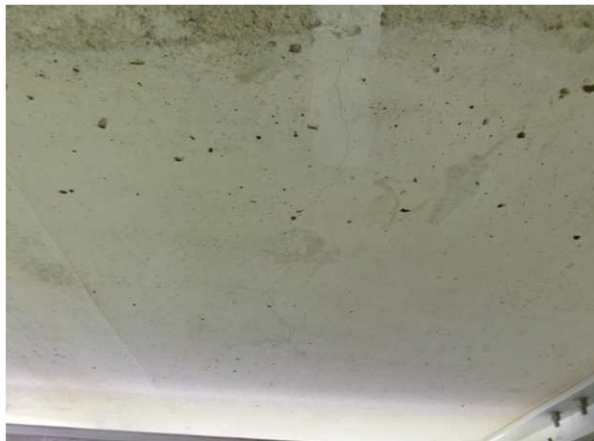
| 손상현황 | • P4 코핑부 균열(0.2mm/1.0m) | 손상현황 | • P4 코핑부 균열(0.2mm/1.0m) |
| 원 인 | • 초기 건조수축 등 | 원 인 | • 초기 건조수축 등 |

- 교각에 발생한 폐콘크리트 퇴적은 시공 후 정비 미흡에 의한 손상으로 정비가 필요하며, 코핑에 발생한 균열은 건조수축, 온도변화, 거푸집 조기탈형 등의 복합적인 원인에 의한 비구조적 소수의 미세균열로서 표면보수를 실시하여 내구성을 확보가 바람직할 것으로 판단된다.

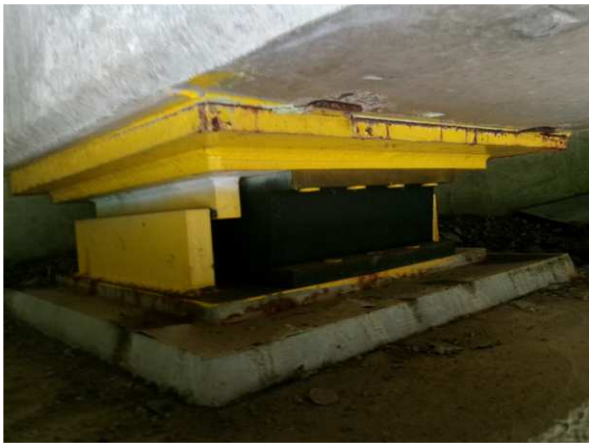
손상현황 • A1-Sh3 플레이트 부식

조치방안 • 재도장

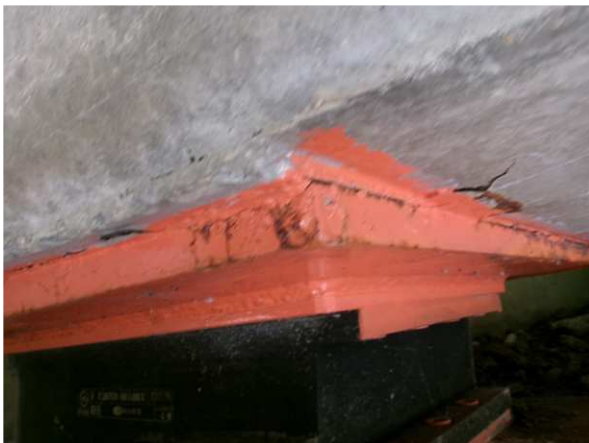
손상현황 • A1-Sh4 들뜸

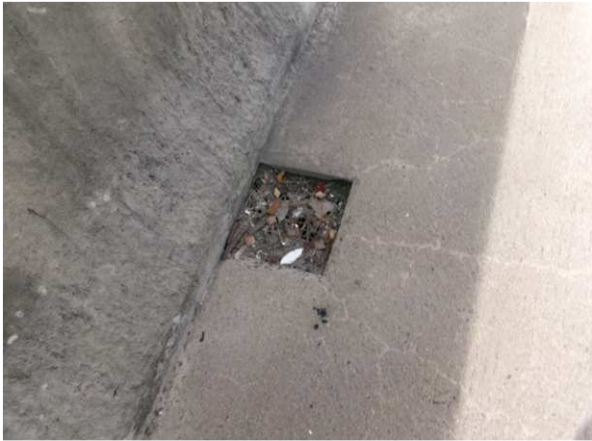
| 손상현황 | • S4 그레이팅 파손 | 손상현황 | • S4 그레이팅 변형 |
| 원 인 | • 장기공용에 의한 열화 | 원 인 | • 장기공용에 의한 열화 |

- 배수구는 현재 양호한 상태이며, 일부 그레이팅 변형, 파손이 발생하였고, 공용중 열화로 인한 손상으로 사용성에 문제는 없는 것으로 확인된 바, 주의관찰을 요한다.

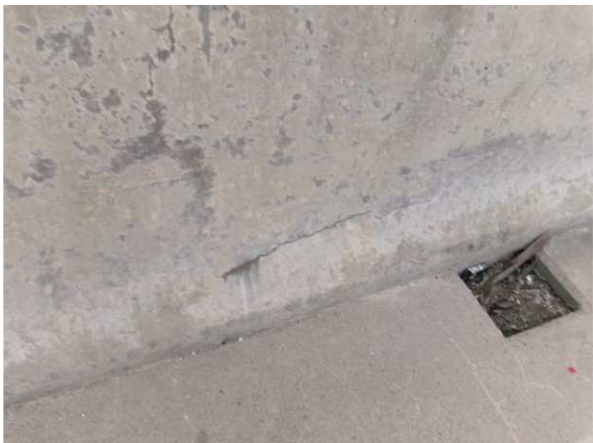
| 손상현황 | • S5 방호벽 균열(0.5mm) | 손상현황 | • - |
| 원 인 | • 초기 건조수축 등 | 원 인 | • - |

- 방호벽에 발생한 균열, 균열부백태, 백태는 초기 건조수축, 공용기간 증가, 우수유입 등에 의한 손상으로 내구성확보를 위한 표면보수를 실시하여야 할 것으로 판단된다. 또한, 발생한 파손 및 철근노출의 경우 점검로 시공시 외부 충격에 의한 손상으로 부재의 내구성 확보차원의 단면보수+방청 등의 유지관리가 필요하며, 교명판 파손은 정비가 필요할 것으로 사료된다.
