## 4. 신개교

### 4.1 시설물의 개요

본 시설물은 경상북도 의성군 단밀면 낙정리(상주영천고속도로 9.591~9.646km)에 위치한 교량으로서 총 연장 55.0m, 폭 24.3m, 왕복 4차로로 시공되어 있다.

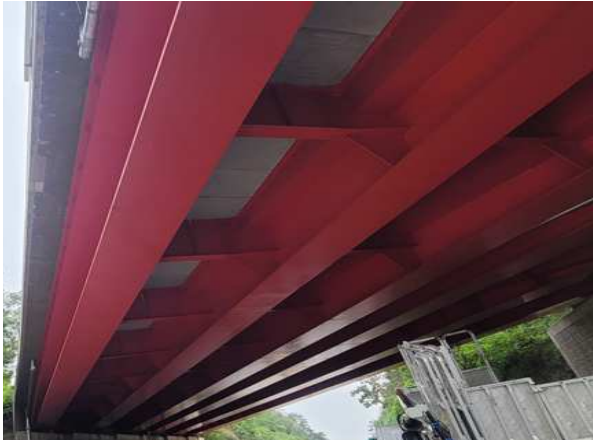
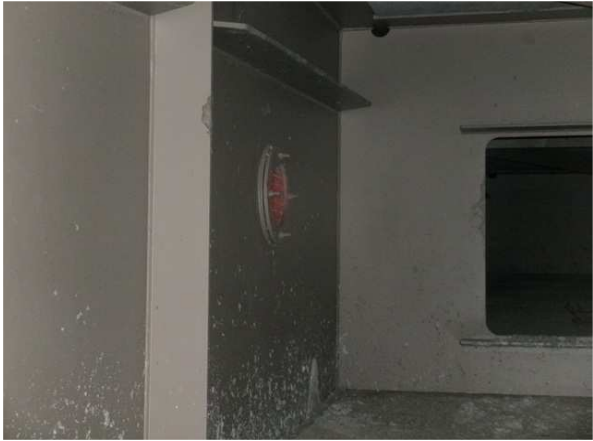
| 손상현황 | • 거더외부 상태양호 | 손상현황 | • 거더내부 상태양호 |
| 원 인 | • - | 원 인 | • - |

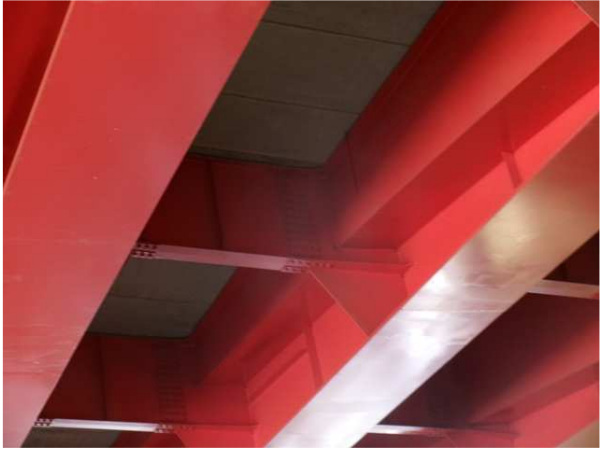
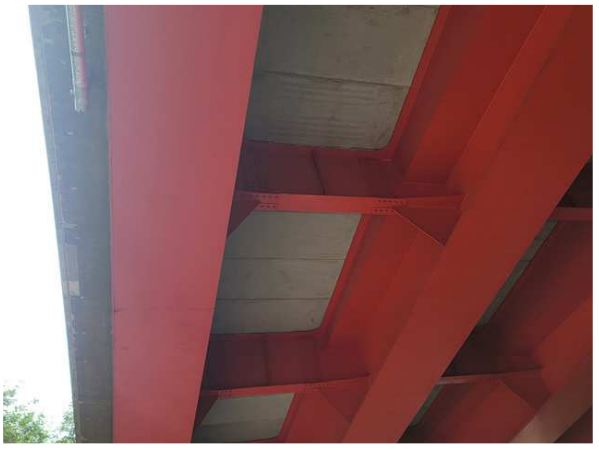
| 손상현황 | • 가로보 상태양호 | 손상현황 | • 가로보 상태양호 |
| 원 인 | • - | 원 인 | • - |

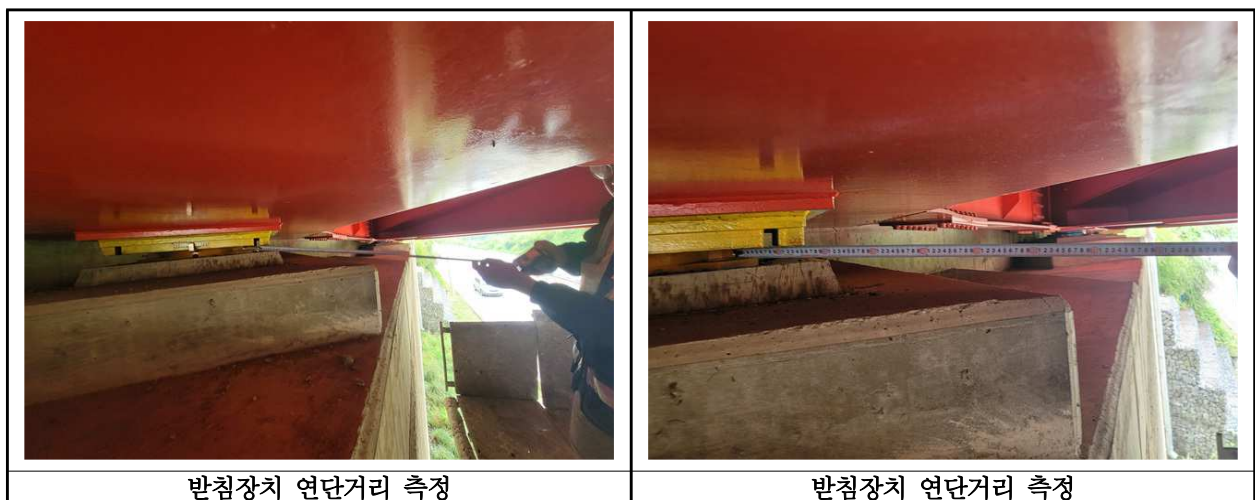
받침장치 연단거리 측정

- 연단거리 측정 결과, 전 개소 모두 실측 연단거리가 계산 연단거리를 상회하고 있는 것으로 측정되어 설계기준을 만족하고 있는 것으로 검토되었다.

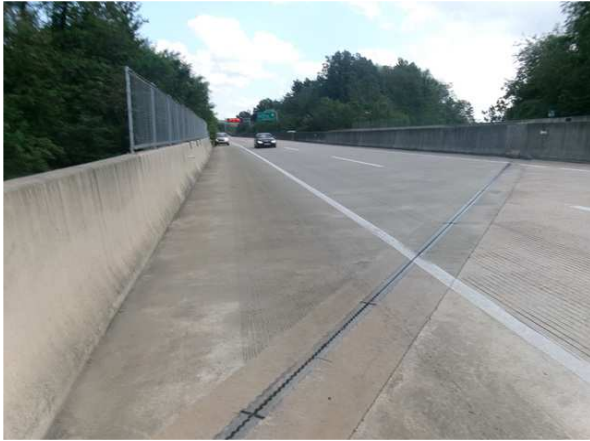
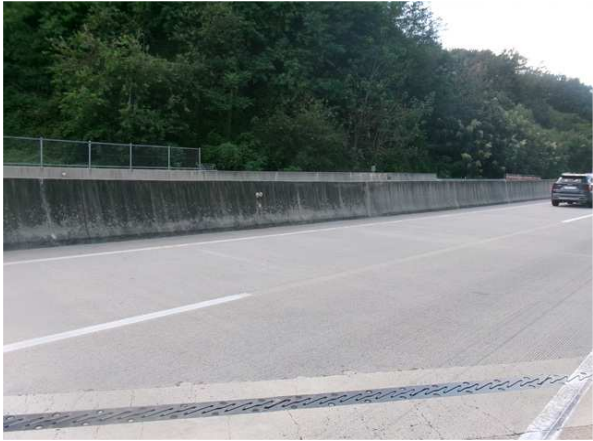
【사진 4.3.18】 교면포장 손상현황

| 손상현황 | • 교면포장 상태양호 | 손상현황 | • 교면포장 상태양호 |

- 기 점검시 손상이 없는 양호한 상태이며, 금회 신규손상은 확인되지 않은 것으로 조사되었다.

- 교면포장은 현재 손상이 없는 양호한 상태이며, 주기적인 점검을 통한 신규 손상 발생 등의 유지관리가 요구된다.

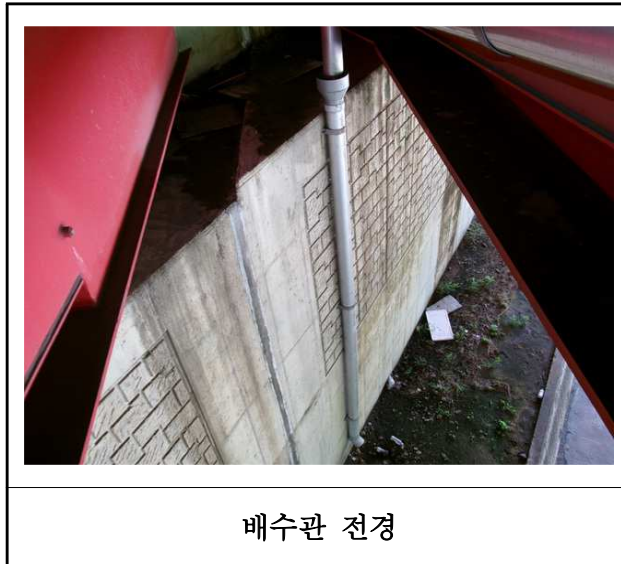
【사진 4.3.19】 배수시설 전경

- 배수시설에 대한 현장조사 결과, 손상이 없는 양호한 상태로 조사되었다.

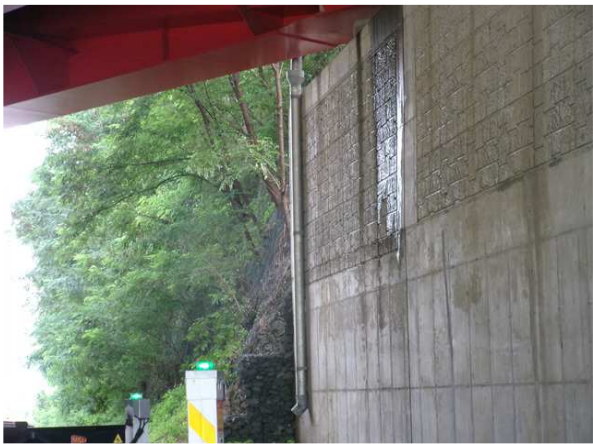
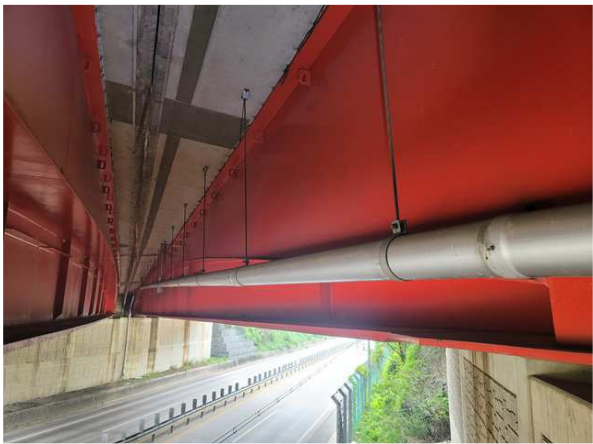
【사진 4.3.20】 배수시설 손상현황

| 손상현황 | • 배수시설 상태양호 | 손상현황 | • 배수시설 상태양호 |

- 배수시설은 기 손상이 없는 상태이며, 추가적인 신규 손상은 없는 것으로 조사되었다.

- 배수구는 현재 양호한 상태이며, 공용기간 경과 및 추량통행에 의한 비산물퇴적 등의 원인으로 이물질퇴적, 그로인한 체수, 배수관 부식 등의 손상이 발생할 수 있으므로, 주기적인 정비를 통한 유지관리가 필요하다.

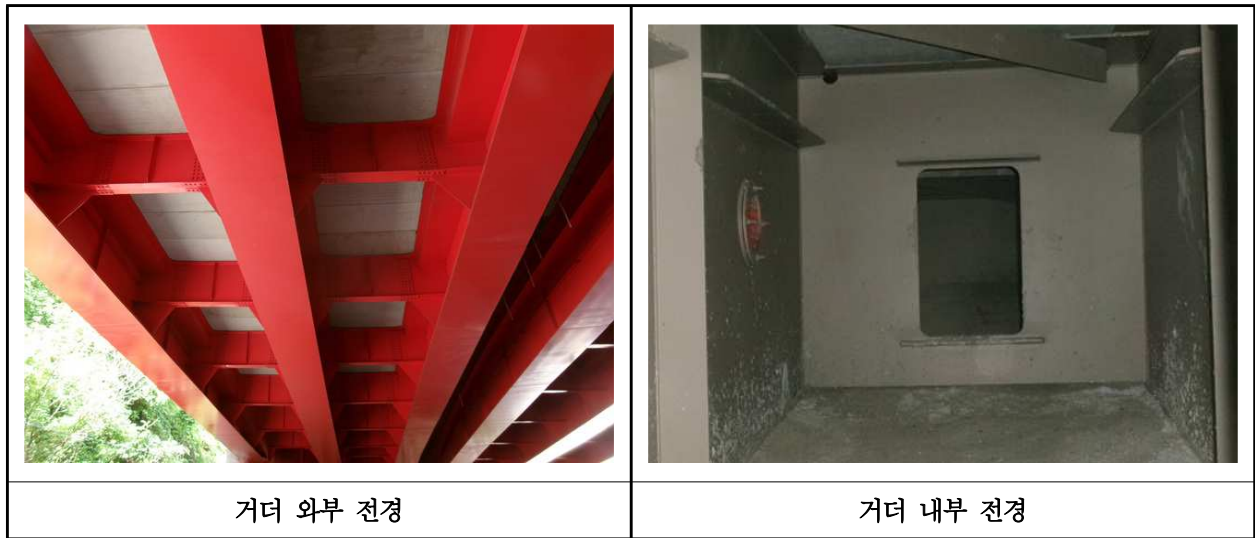
【사진 4.3.26】 거더 전경

- 거더에 대한 현장조사 결과 안전성에 영향을 미칠만한 손상이 없는 양호한 상태로 확인되었다.

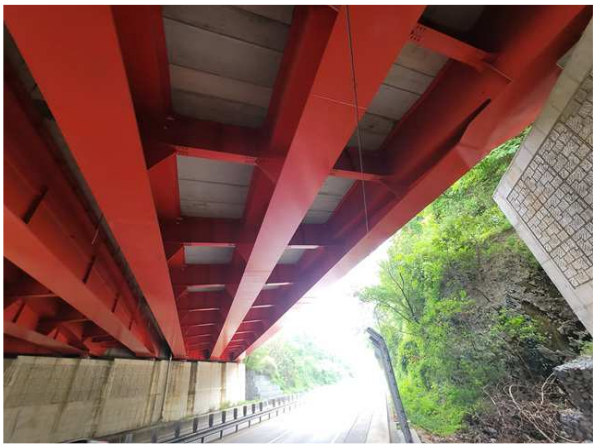
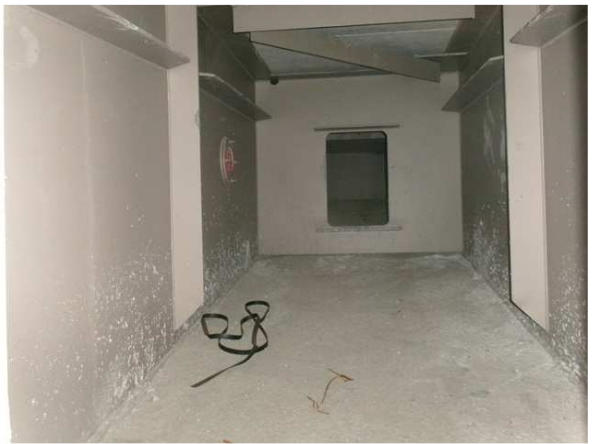
【사진 4.3.27】 거터 손상현황

| 손상현황 | • 거터외부 상태양호 | 손상현황 | • 거터내부 상태양호 |

- 기 점검시 손상이 없는 양호한 상태이며, 금회 신규손상은 확인되지 않은 것으로 조사되었다.

- 거터 내,외부의 외관조사 결과, 현재 손상이 없는 양호한 상태이며, 주기적인 점검을 통한 손상의 발생여부 확인 등의 유지관리가 요구된다.

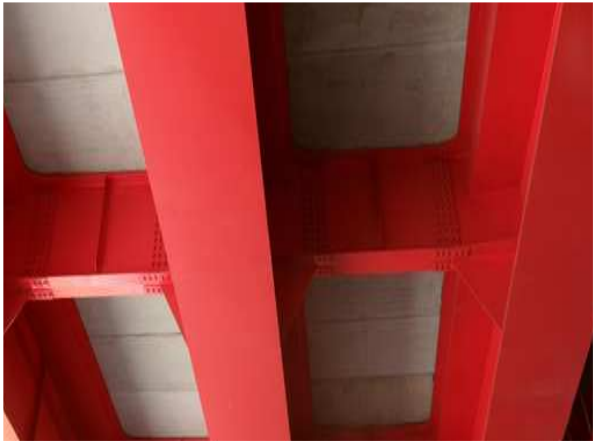
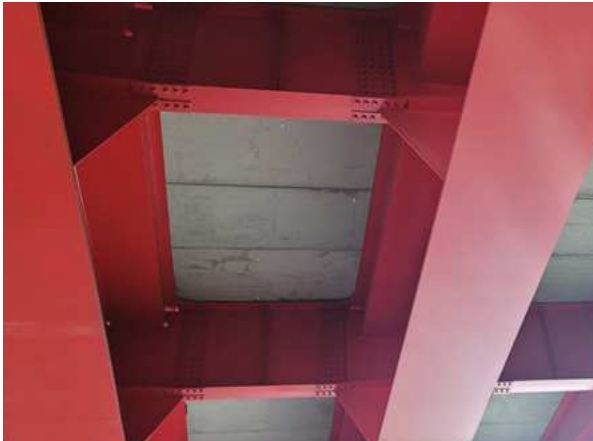
【사진 4.3.29】 가로보 손상현황

| 손상현황 | • 가로보 상태양호 | 손상현황 | • 가로보 상태양호 |

- 기 점검시 손상이 없는 양호한 상태이며, 금회 신규손상은 확인되지 않은 것으로 조사되었다.

- 가로보는 현재 손상이 없는 양호한 상태이며, 주기적인 점검을 통한 손상의 신규 발생 여부 확인 등의 유지관리가 요구된다.

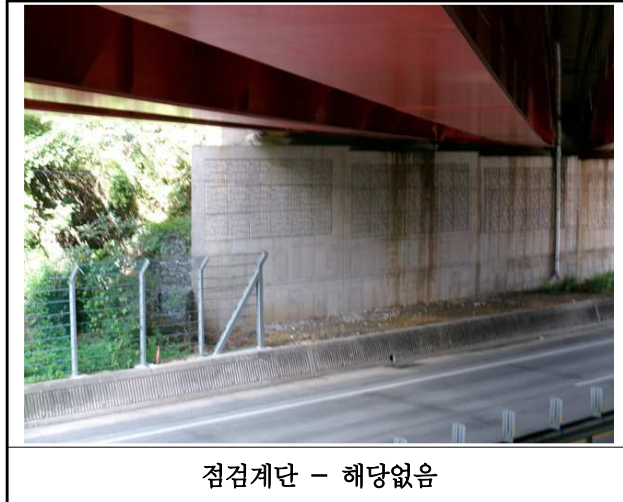
【사진 4.3.45】 교량 점검시설 전경

- 신개교는 점검통로 및 점검계단이 없는 상태에 확인되었다.

점검계단 - 해당없음
