## 7. 신계교

### 7.1 시설물의 개요

본 시설물은 대구광역시 군위군 소보면 신계리(상주영천고속도로 28.734~28.909km)에 위치한 교량으로 총 연장 175.0m, 폭 24.5m로 시공되어 있다.

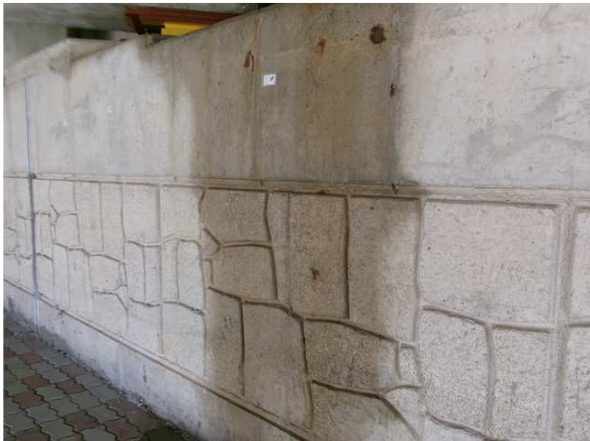
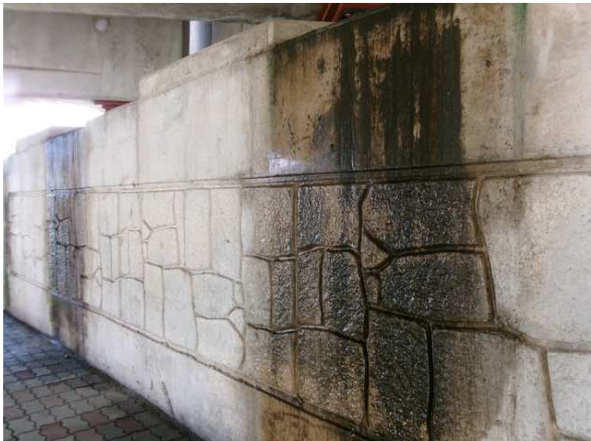
| 손상현황 | • A2 누수흔적(1.0m×2.0m) | 손상현황 | • A2 누수흔적(1.0m×2.0m) |
| 원 인 | • 외부 우수유입 | 원 인 | • 외부 우수유입 |

| 조치방안 | • 표면처리 | 조치방안 | • 표면처리 |

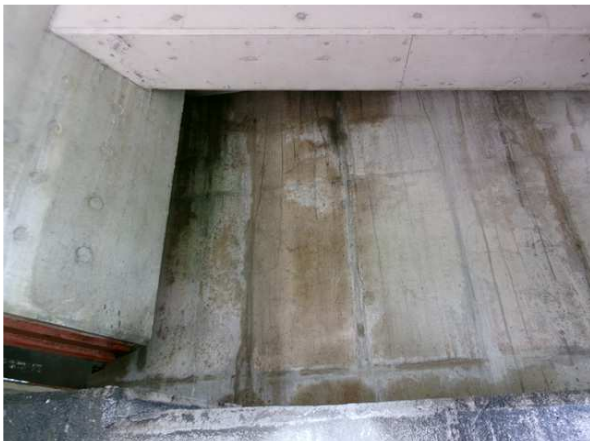
| 손상현황 | • A2 누수흔적(2.0m×7.0m) | 손상현황 | • - |
| 원 인 | • 외부 우수유입 | 원 인 | • - |
