## 8. 산호교

### 8.1 시설물의 개요

본 시설물은 대구광역시 군위군 소보면 서경리(상주영천고속도로 30.623~30.983km)에 위치한 교량으로서 총 연장 360.0m, 폭 24.3m, 왕복 4차로로 시공되어 있다.

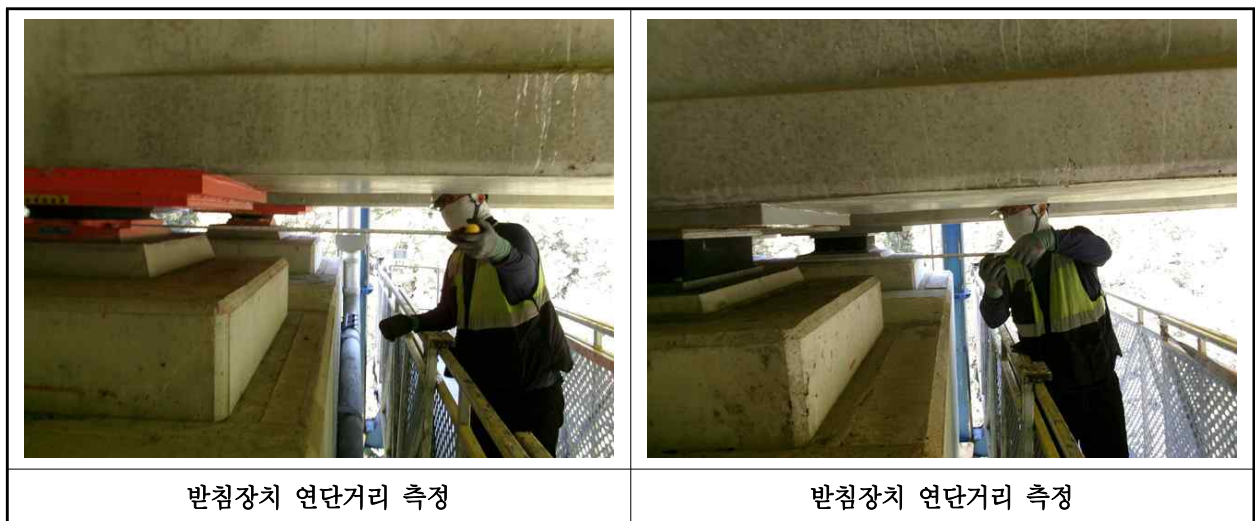
받침장치 연단거리 측정

- 연단거리 측정 결과, 전 개소 모두 실측 연단거리가 계산 연단거리를 상회하고 있는 것으로 측정되어 설계기준을 만족하고 있는 것으로 검토되었다.

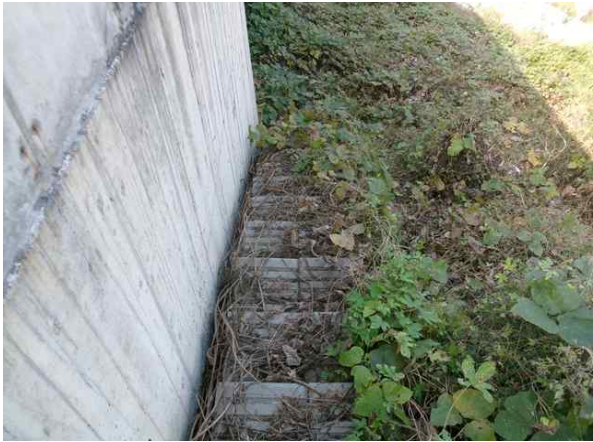
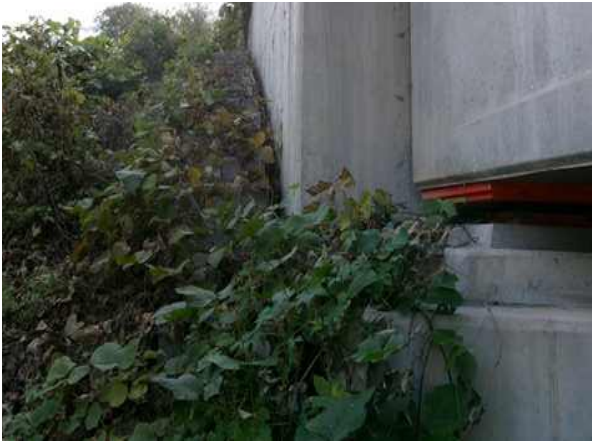
【사진 8.3.26】 교량 점검시설 손상현황

| 손상현황 | • 교대 점검계단 상태양호 | 손상현황 | • 교대 점검계단 상태양호 |

- 점검로의 경우, 손상이 없는 상태로 신규손상은 추가 확인되지 않았다.

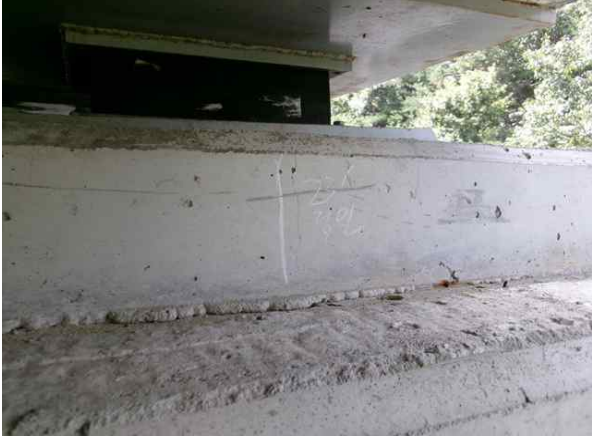
【사진 8.3.38】 교량반침 손상현황

| 손상현황 | • P4-Sh5 무수축몰탈균열(0.2mm/0.2m*3EA) | 손상현황 | • P7-Sh5 반침콘크리트균열(0.2mm/0.3m) |
| 원 인 | • 건조수축, 거푸집 조기탈거 등 | 원 인 | • 건조수축, 거푸집 조기탈거 등 |

- 받침콘크리트 및 무수축물탈에서 조사된 균열은 국부적으로 발생된 폭 0.1~0.2mm의 미세균열로 현 상태에서 별도의 조치보다는 유지관리 후 손상진전 및 추가 손상 발생 시 일괄 보수하는 것이 바람직 할 것으로 판단된다.

| 조치방안 | • 표면처리 | 조치방안 | • 표면처리 |

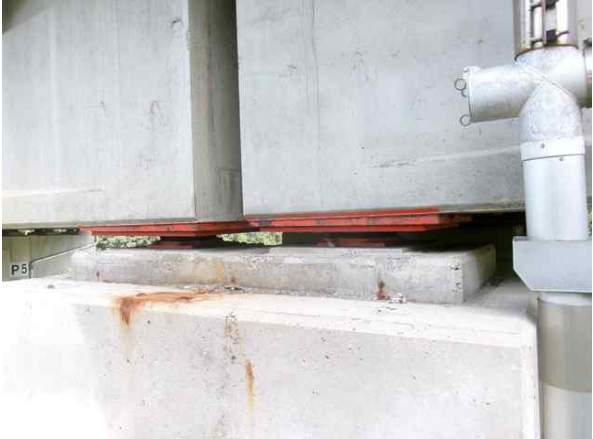
| 손상현황 | • P4-Sh10 Plate부식(8EA) | 손상현황 | • P6-Sh10 Plate부식(2EA) |
| 원 인 | • 신축이음 하부 우수유입 | 원 인 | • 신축이음 하부 우수유입 |

- 교량받침 본체에서 조사된 Plate부식은 신축이음 외측 단부 누수 및 외부 우수유입에 의한 2차 손상으로 판단되며, 신축이음으로 유입되는 우수차단(하부 물받이설치, 외측 차수덮개 또는 조인트설치)이 선행되어야 하고, 손상부는 유지관리를 위하여 재도장이 필요하다.

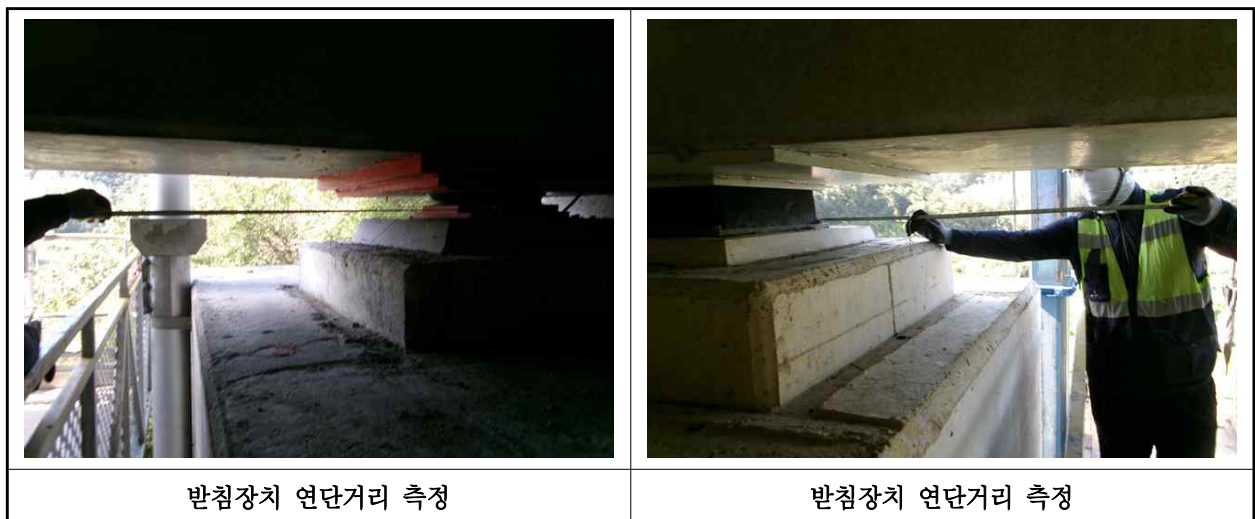
받침장치 연단거리 측정

- 연단거리 측정 결과, 전 개소 모두 실측 연단거리가 계산 연단거리를 상회하고 있는 것으로 측정되어 설계기준을 만족하고 있는 것으로 검토되었다.

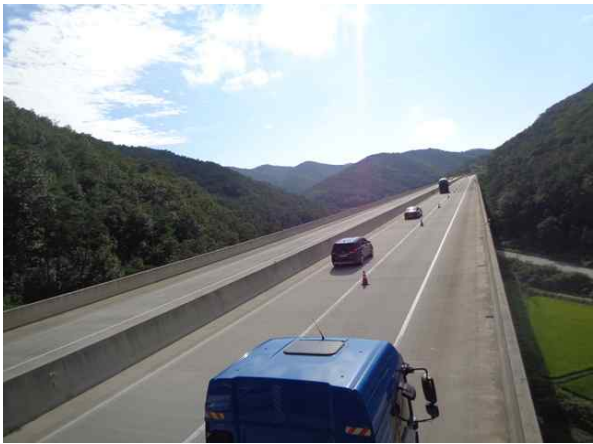
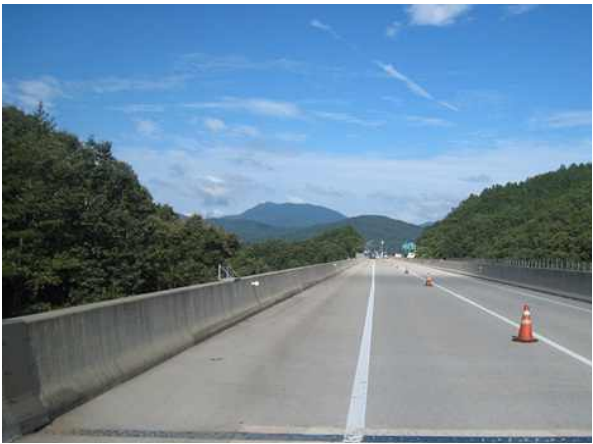
| 손상현황 | • 교면포장 상태양호 | 손상현황 | • 교면포장 상태양호 |

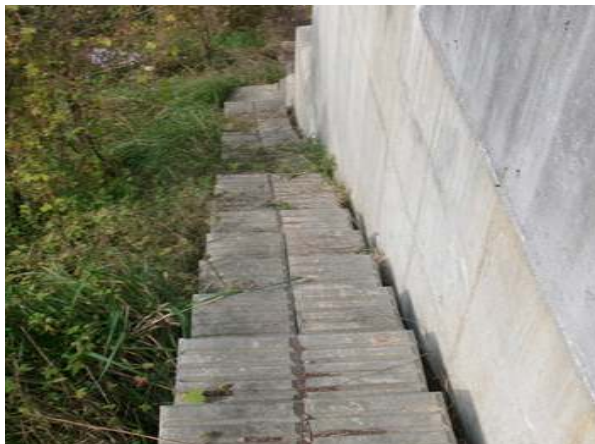
| 손상현황 | • 교대 점검계단 상태양호 |
