## 10. 오실교

### 10.1 시설물의 개요

본 시설물은 경상북도 구미시 장천면 오로리(상주영천고속도로 37.293~38.023km)에 위치한 교량으로서 총 연장 280.0m, 폭 24.3m, 왕복 4차로로 시공되어 있다.

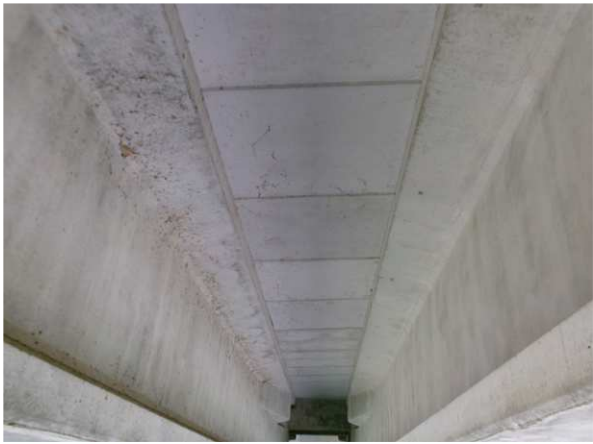
| 손상현황 | • S4 상태양호 | 손상현황 | • S5 상태양호 |

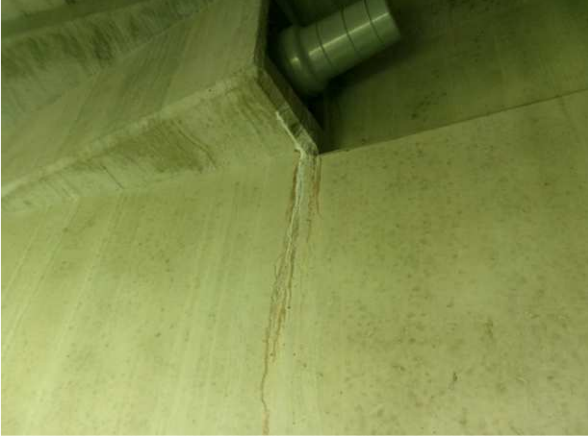
| 손상현황 | • S1-G2 백태(0.1m×1.0m) | 손상현황 | • S4-G1 백태(1.0m×3.0m) |
| 원 인 | • 우수유입, 수분침투 등 | 원 인 | • 우수유입, 수분침투 등 |

| 조치방안 | • 표면처리 | 조치방안 | • 표면처리 |

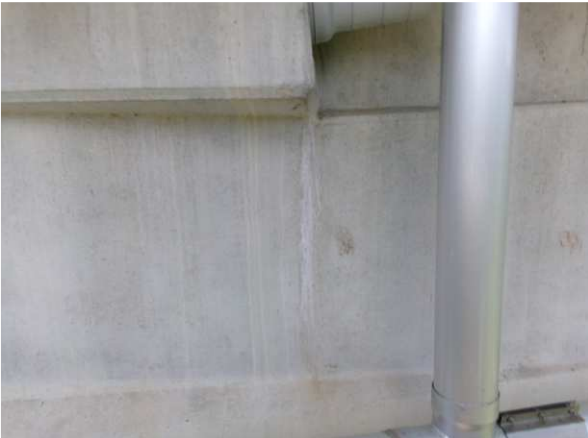
| 손상현황 | • S5-G1 백태(0.1m×1.0m) | 손상현황 | • S7-G1 박리(0.1m×6.0m) |
| 원 인 | • 우수유입, 수분침투 등 | 원 인 | • 시공미흡, 다짐미흡 등 |

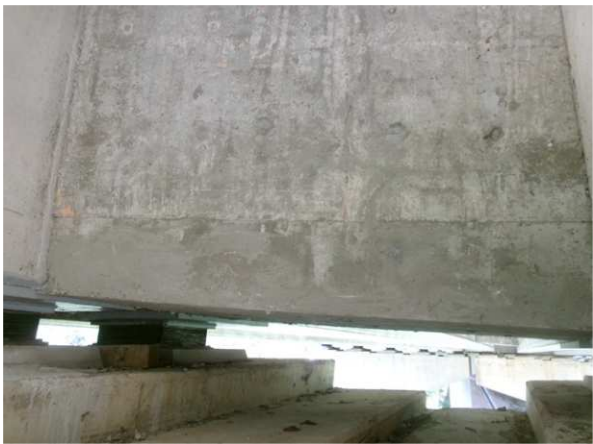
| 손상현황 | • S7 재료분리(2.0m×1.0m) | 손상현황 | • S4 재료분리 및 철근노출 보수 실시 |

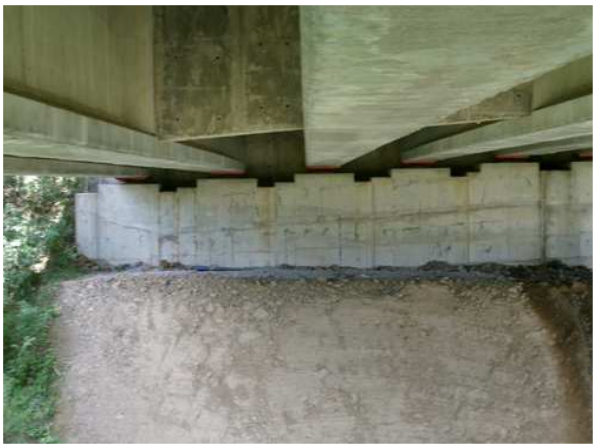
| 손상현황 | • A1 폐콘크리트 퇴적(5.0m×1.0m) | 손상현황 | • A2 상태양호 |

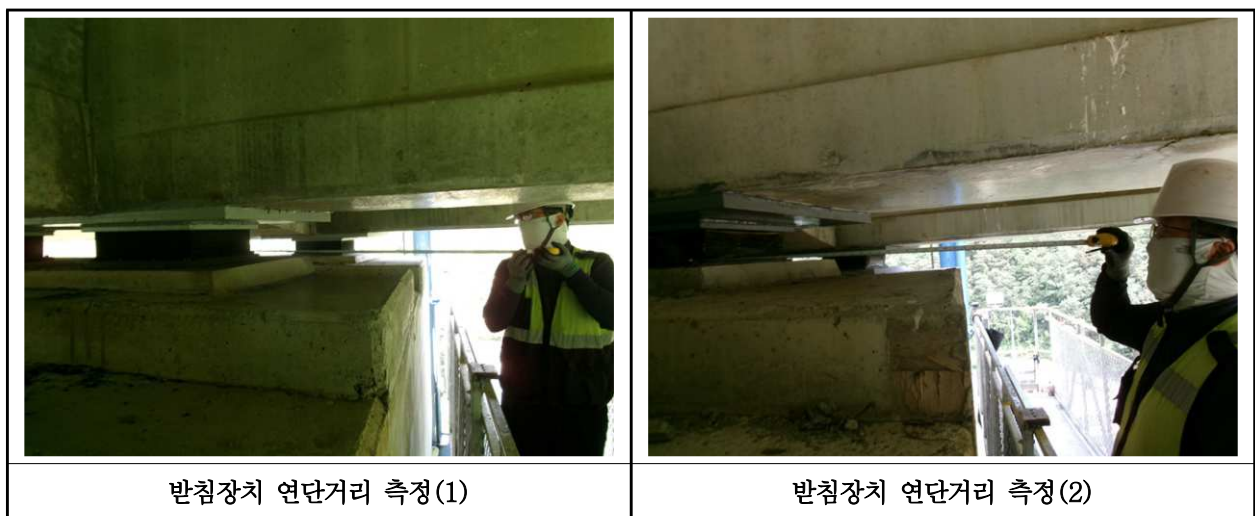
받침장치 연단거리 측정(1)

- 연단거리 측정 결과, 전 개소 모두 실측 연단거리가 계산 연단거리를 상회하고 있는 것으로 측정되어 설계기준을 만족하고 있는 것으로 검토되었다.

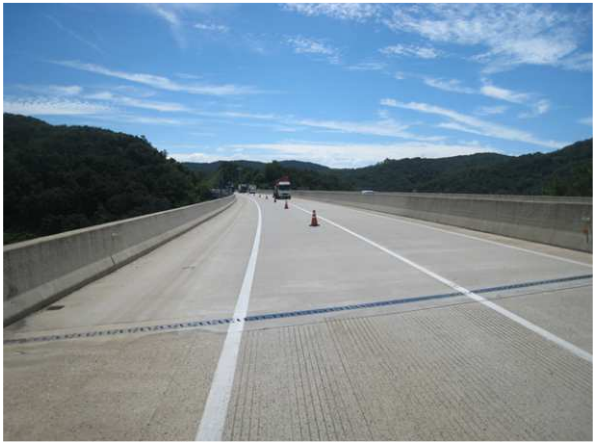
【사진 10.3.20】 교면포장 손상현황

| 손상현황 | • 접속부 포장침하(L=5.5m) | 손상현황 | • 본선 상태양호 |
| 원 인 | • 침하, 시공미흡 | 원 인 | — |

- 교면포장에 발생한 접속부 포장침하의 경우 중분대 하부 들뜸이 발생한 상태로 시공이후 접속도로 침하에 따른 손상으로 추정되며, 손상의 정도가 경미하므로 진전여부에 대한 주의관찰이 요구된다.

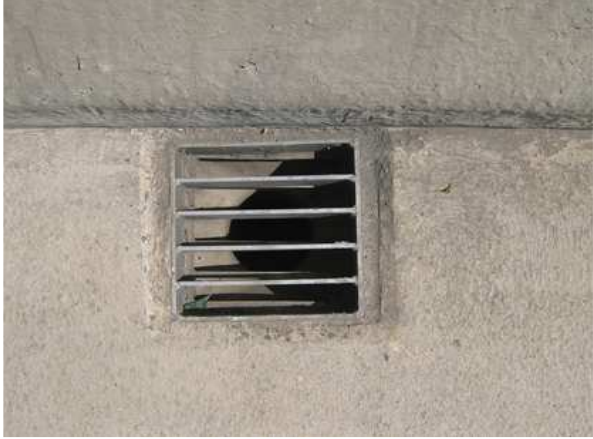
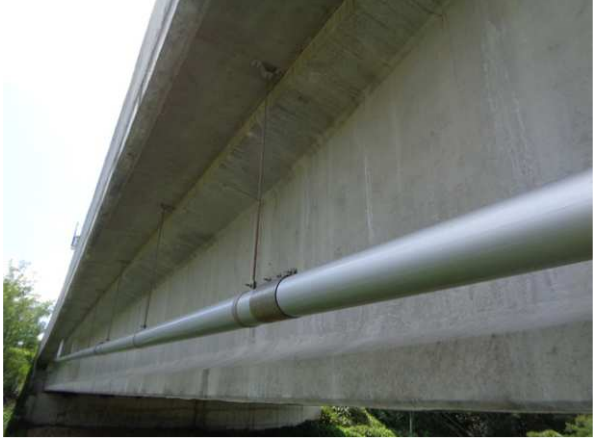
【사진 10.3.22】 배수시설 손상현황

| 손상현황 | • 배수구 상태양호 | 손상현황 | • 배수관 상태양호 |

- 배수시설은 기 손상인 없는 양호한 상태이며, 금회 신규 손상도 확인되지 않았다.

- 배수구는 현재 양호한 상태이며, 공용기간 경과 및 추량통행에 의한 비산물퇴적 등의 원인으로 이물질퇴적, 그로인한 체수, 배수관 부식 등의 손상이 발생할 수 있으므로, 주기적인 정비를 통한 유지관리가 필요하다.

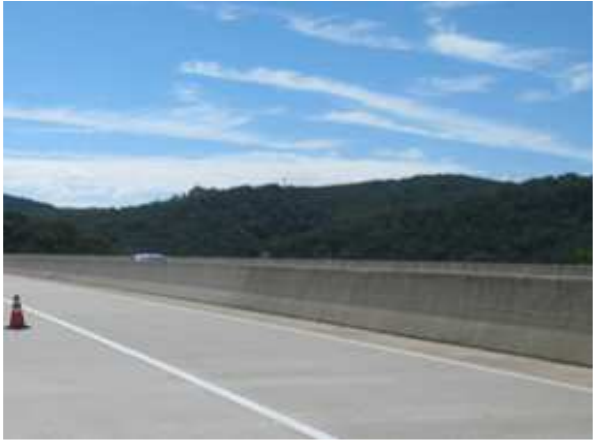
【사진 10.3.24】 방호벽 및 중앙분리대 손상현황

| 손상현황 | • S1 접속부 파손(1.5m×1.5m) | 손상현황 | • 중앙분리대 균열부백태 보수 실시 |
| 원 인 | • 침하, 공용기간 증가 | 원 인 | • - |

- 기 점검된 균열부백태에 대한 보수가 실시되었으며, 균열, 파손이 확인되었다.

- 방호벽에 발생한 균열, 파손은 초기 건조수축, 거푸집 조기탈형, 공용기간 증가, 접속부 침하 등에 의한 손상으로 판단되며, 내구성 확보 차원에서 표면보수, 단면보수를 실시하는 것이 바람직하다.

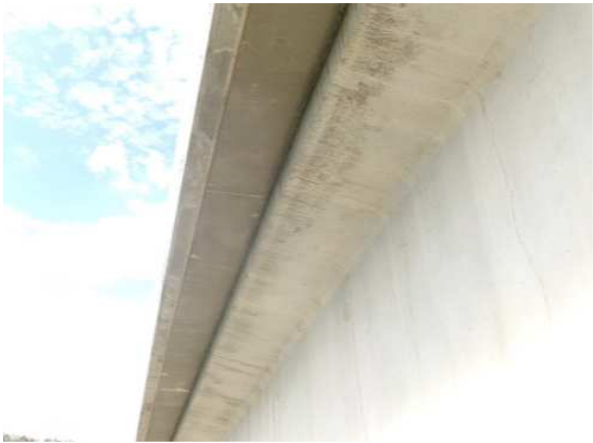
【사진 10.3.26】 바닥판하면 손상현황

| 손상현황 | • S1 재료분리 및 철근노출(1.0m×0.5m) | 손상현황 | • 외측 캔틸레버부 상태양호 |
| 원 인 | • 시공미흡, 다짐미흡 등 | 원 인 | • - |

- 기 손상인 재료분리 및 철근노출이 확인되었고, 손상의 진전 및 신규손상은 없는 것으로 조사되었다.

- 바닥판하면의 발생된 재료분리 및 철근노출은 위커빌리티 효율성 감소, 관리미흡에 의한 타설불량, 피복부족에 의해 발생한 손상으로, 내구성 증진을 위해 단면보수(방청)을 실시하는 것이 향후 추가손상 방지 등 유지관리에 효율적일 것으로 판단된다.

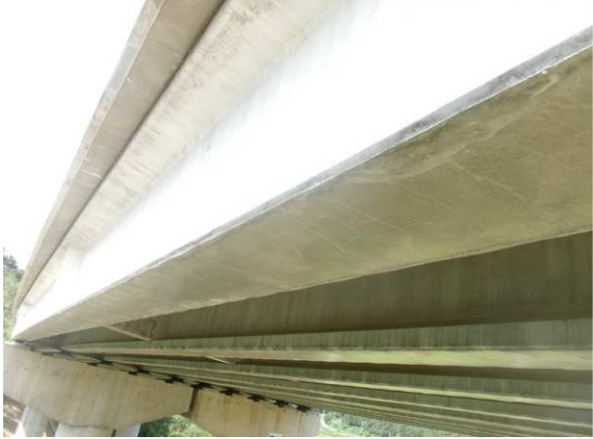
【사진 10.3.28】 거더 손상현황

| 손상현황 | • S5-P5 거푸집 미제거 | 손상현황 | • 거더 상태양호 |
| 원 인 | • 시공미흡 | 원 인 | • - |

- 금회 거푸집 미제거 손상이 신규 조사되었다.

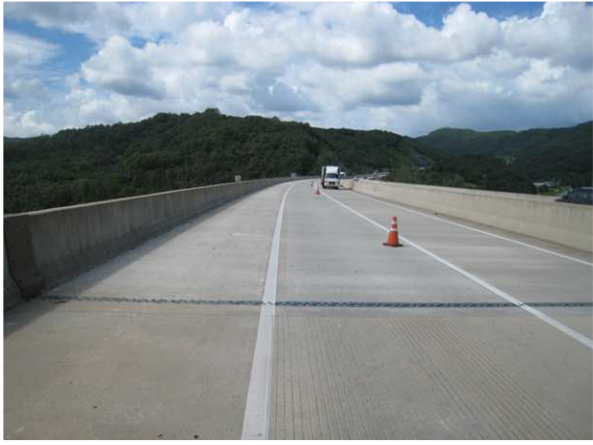
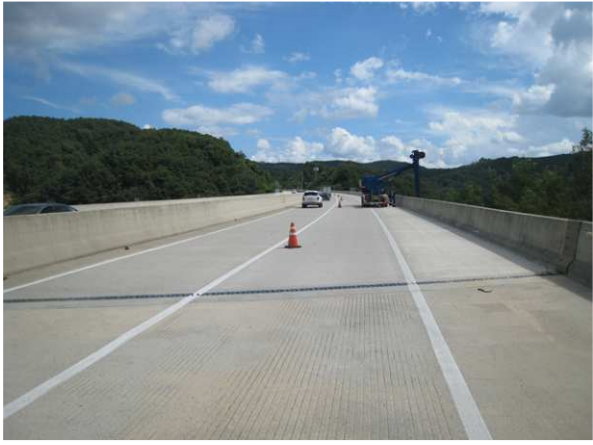
【사진 10.3.43】 교면포장 손상현황

| 손상현황 | • 상태양호 | 손상현황 | • 상태양호 |

- 교면포장은 기 손상이 없는 양호한 상태이며, 금회 신규 손상도 확인되지 않았다.

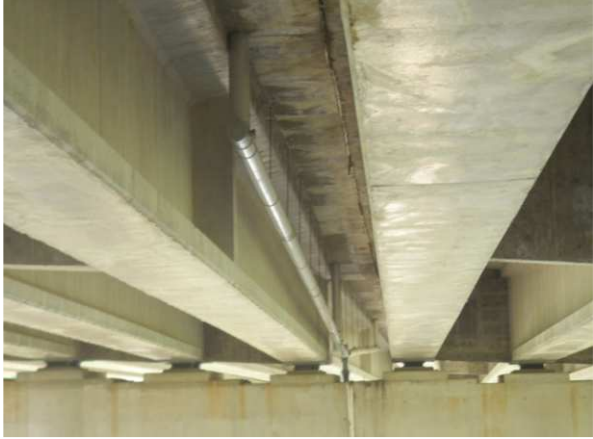
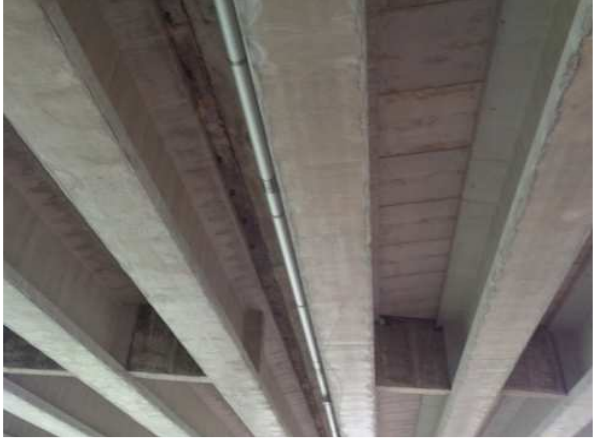
- 배수시설에 대한 현장조사 결과, 손상이 없는 양호한 상태이다.

| 손상현황 | • 배수관 상태양호 | 손상현황 | • 배수관 상태양호 |
