# 11. 불당교

### 11.1 시설물의 개요

본 시설물은 경상북도 구미시 장천면 오로리(상주영천고속도로 38.817~39.057km)에 위치한 교량으로서 총 연장 240.0m, 폭 25.4m, 왕복 4차로로 시공되어 있다.

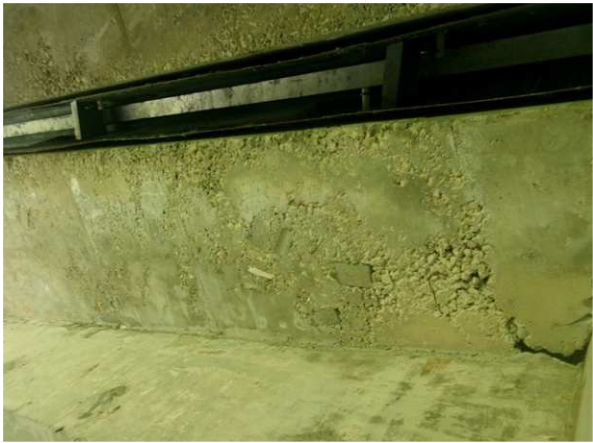
| 손상현황 | • S4 재료분리(1.0m×0.5m) | 손상현황 | • S4 재료분리(2.0m×0.5m) |
| 원 인 | • 시공미흡, 다짐미흡 등 | 원 인 | • 시공미흡, 다짐미흡 등 |

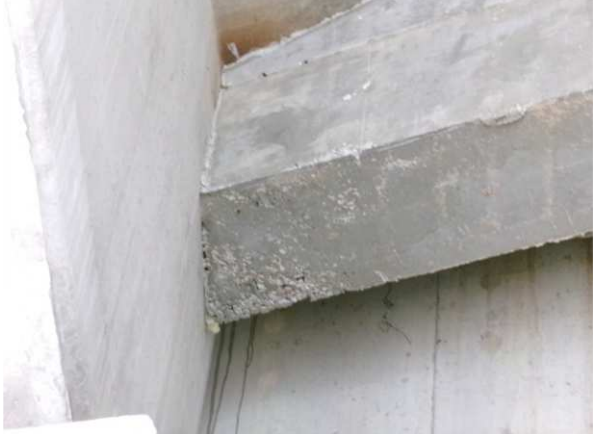
| 손상현황 | • S1 재료분리(0.5m×1.0m) | 손상현황 | • S6 재료분리(0.5m×0.5m) |
| 원 인 | • 시공미흡, 다짐미흡 등 | 원 인 | • 시공미흡, 다짐미흡 등 |

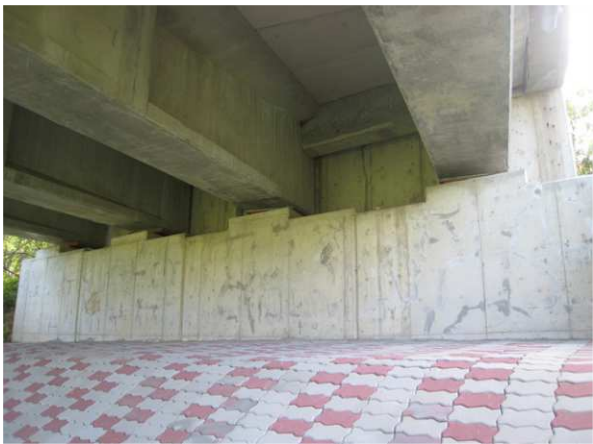
| 손상현황 | • A2 거푸집 미제거(L=10.0m) | 손상현황 | • A2 구체 상태양호 |
| 원 인 | • 시공미흡 | 원 인 | • - |

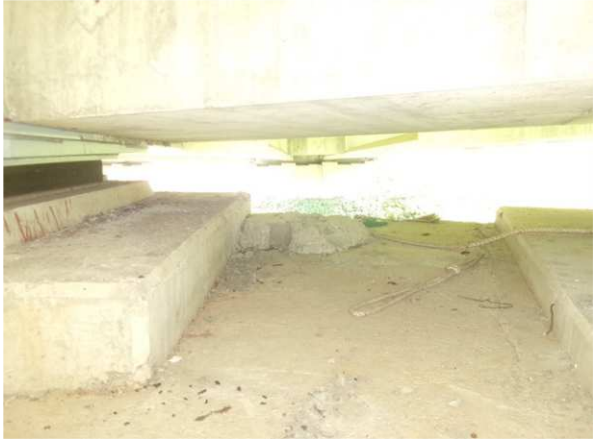
| 손상현황 | • P1 페콘크리트 퇴적(1.0m×1.0m) | 손상현황 | • P2 균열(0.3mm/0.5m) |
| 원 인 | • 시공미흡 | 원 인 | • 건조수축, 거푸집 조기탈형 등 |

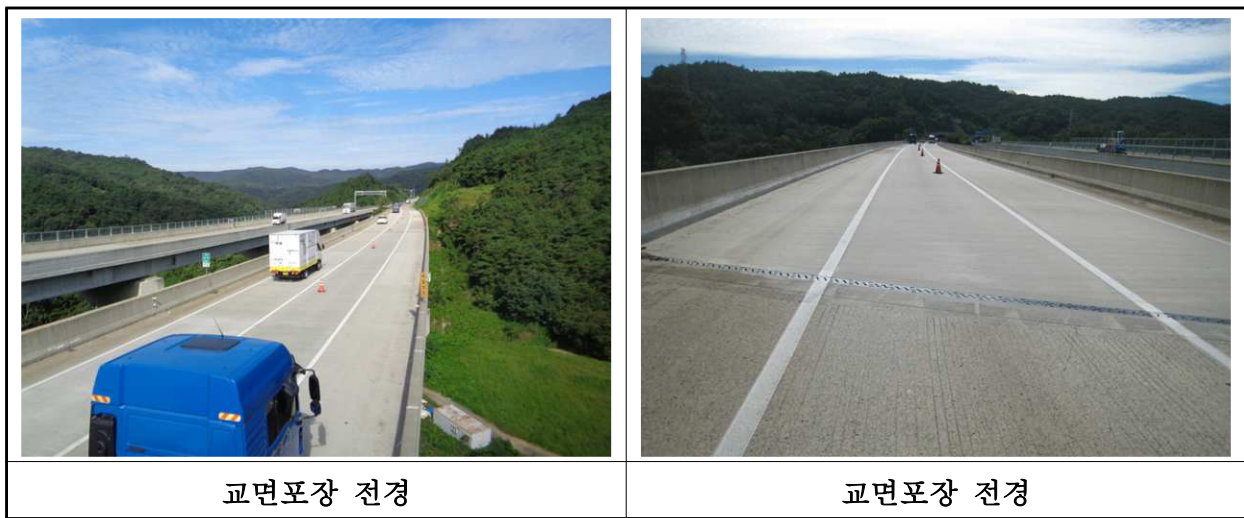
교면포장 전경

- 현장조사 결과 후타재 접속부 이격에 대한 보수가 일부 실시되었으며, 포장균열, 후타재 접속부 이격이 조사되었다.

- 교면포장에 발생한 망상균열의 경우 건조수축, 우수유입, 중차량 반복통행, 공용기간 증가 등의 복합적인 원인으로 인한 손상으로 판단되며, 보수보다는 주의관찰 후 손상의 진전시 재포장 등과 같은 보수대책 수립이 요구된다.
- 후타재 접속부 이격의 경우 공용기간 증가, 접속부 침하 등에 의한 손상으로 추정되며, 현재 손상 정도가 경미하며 차량의 주행성에 영향을 미칠만한 수준은 아니므로 주의관찰 후 손상의 진전 시 적절한 조치를 취하는 것이 바람직 할 것으로 판단된다.

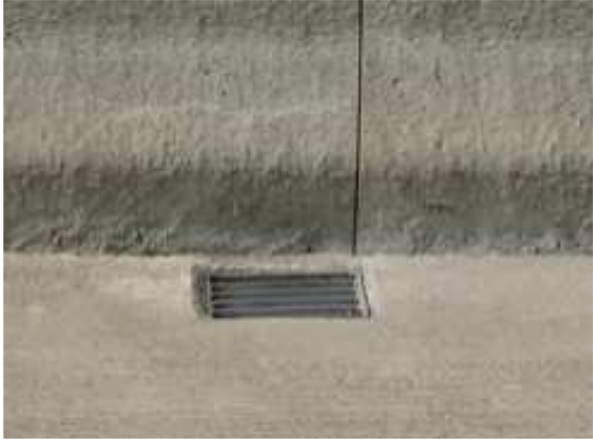
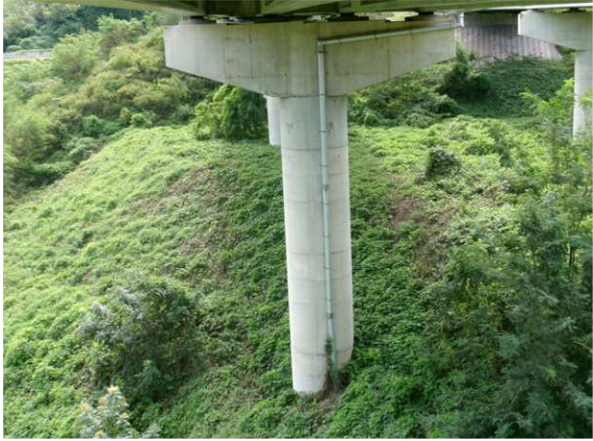
【사진 11.3.22】 배수시설 손상현황

| 손상현황 | • 배수구 상태양호 | 손상현황 | • 배수관 상태양호 |

- 배수시설은 기 손상인 없는 양호한 상태이며, 금회 신규 손상도 확인되지 않았다.

- 배수구는 현재 양호한 상태이며, 공용기간 경과 및 추량통행에 의한 비산물퇴적 등의 원인으로 이물질퇴적, 그로인한 체수, 배수관 부식 등의 손상이 발생할 수 있으므로, 주기적인 정비를 통한 유지관리가 필요하다.

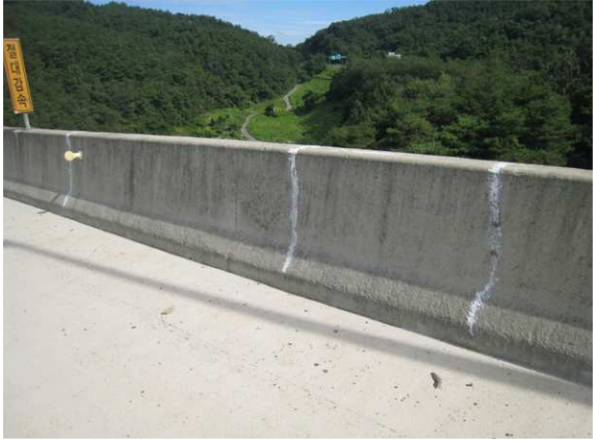
【사진 11.3.24】 방호벽 및 중앙분리대 손상현황

| 손상현황 | • S5 중앙분리대 균열(0.2mm/0.2m) | 손상현황 | • S6 기보수 상태양호 |

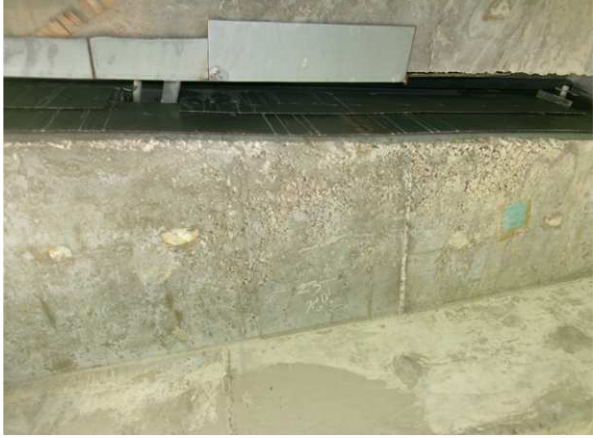
【사진 11.3.28】 바닥판하면 손상현황

| 손상현황 | • S4 재료분리(0.5m×1.0m) | 손상현황 | • 바닥판하면 전경(상태양호) |
| 원 인 | • 시공미흡, 다짐미흡 등 | 원 인 | • - |

| 구분 | 손상 내용 | 단위 | 2021년<br>정밀안전점검 | | 2023년 성능평가 | | 증,감<br>(▲, ▼) | 비고 |
|---|---|---|---|---|---|---|---|---|
| 바닥판하면 | 재료분리 | m <sup>2</sup> | - | - | 0.50 | 1 | ▲ 0.50 | 신규손상 |

- 바닥판하면의 재료분리는 시공미흡, 다짐미흡 등에 의해 발생한 손상으로 내구성 확보 차원에서 단면보수를 실시하는 것이 요구된다.

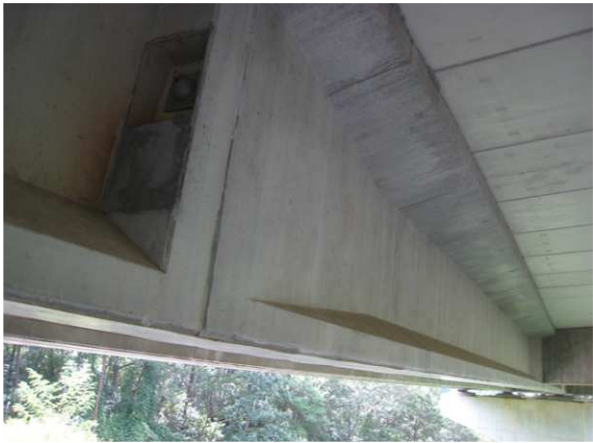
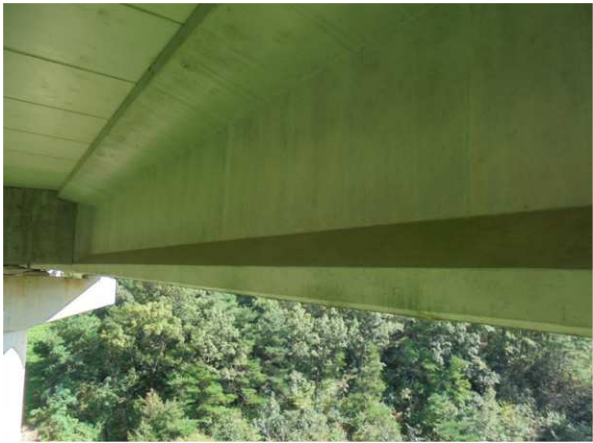
【사진 11.3.30】 거더 손상현황

| 손상현황 | • 상태양호 | 손상현황 | • 상태양호 |

- 거더는 기 손상이 없는 양호한 상태로 확인되었고, 금회 정밀안전점검 결과 기 점검과 동일한 상태로 확인되었다.

- 거더의 외관조사 결과, 안전성에 영향을 미칠만한 손상은 조사되지 않았고, 주기적인 점검을 통한 부재의 손상 발생여부 확인 등의 유지관리가 요구된다.

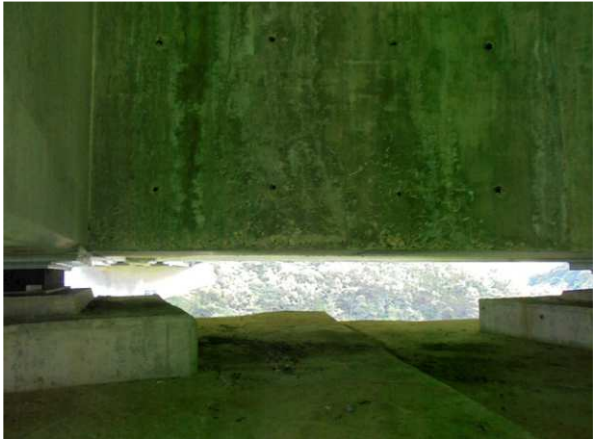
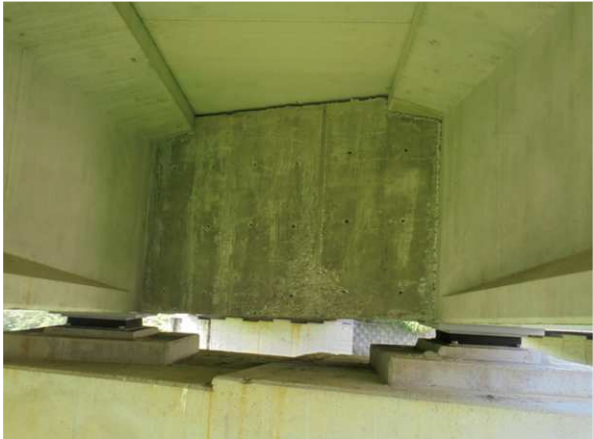
【사진 11.3.32】 가로보 손상현황

| 손상현황 | • S1 재료분리(2.0m×0.3m) | 손상현황 | • S2 재료분리(2.0m×1.0m) |
| 원 인 | • 시공미흡, 다짐미흡 등 | 원 인 | • 시공미흡, 다짐미흡 등 |

| 조치방안 | • 단면보수 | 조치방안 | • 단면보수 |

- 가로보에 발생한 재료분리, 박리, 백태는 시공미흡, 다짐미흡, 우수유입, 수분침투 등에 의한 손상으로 추정되며, 손상부는 부재의 내구성 확보 차원의 표면처리, 단면보수 등의 유지관리가 요구된다.

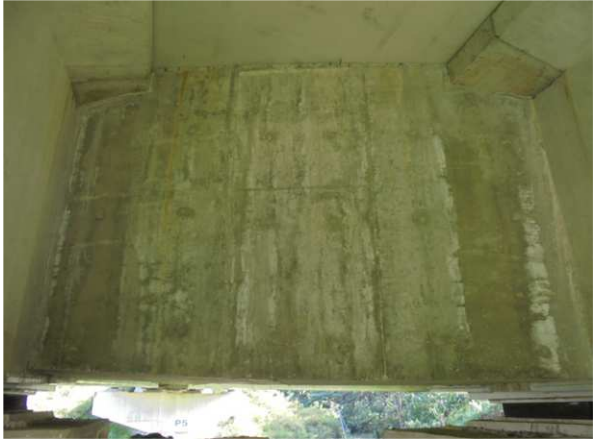
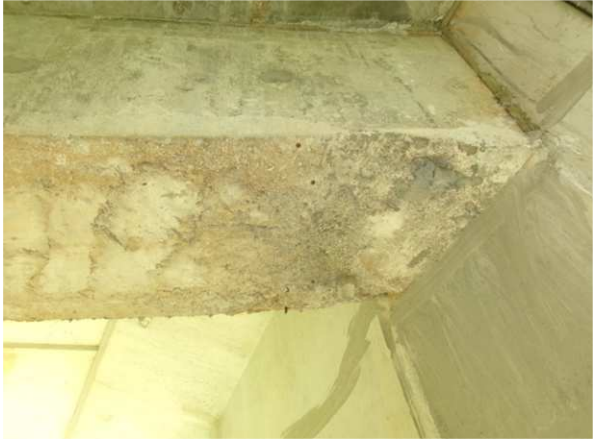
| 손상현황 | • S4 백태(2.0m×1.5m) | 손상현황 | • S4 박리(0.4m×0.5m) |
| 원 인 | • 우수유입, 수분침투 등 | 원 인 | • 시공미흡, 다짐미흡 등 |

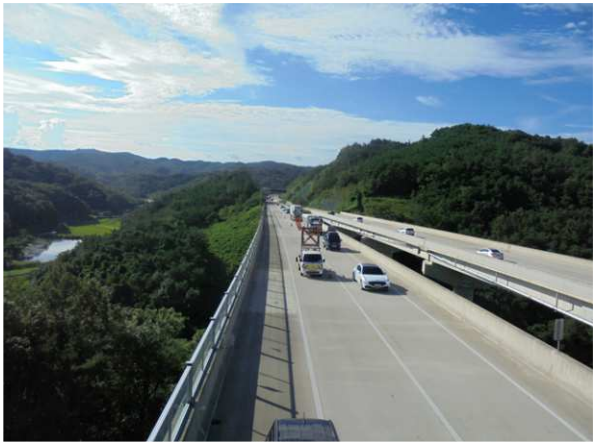
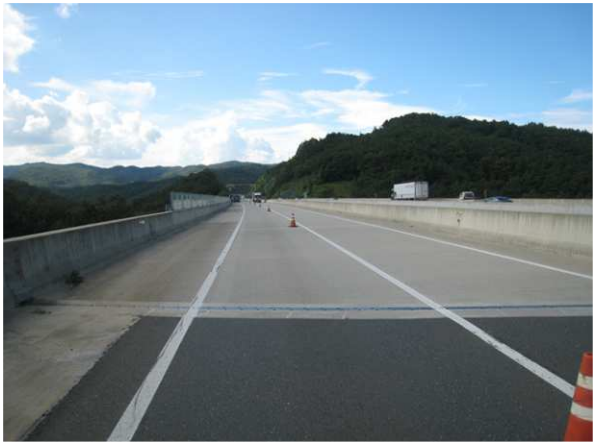
| 손상현황 | • 상태양호 | 손상현황 | • 상태양호 |

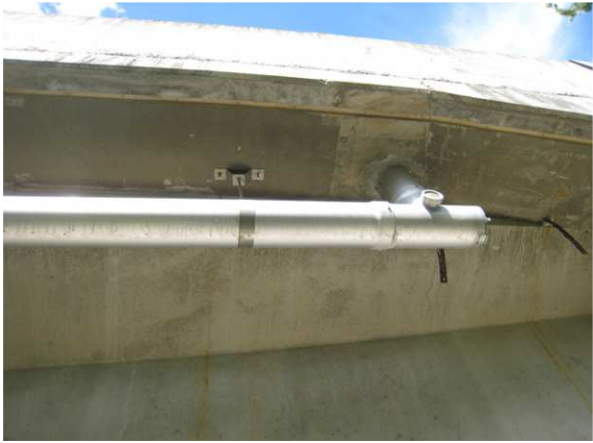
| 손상현황 | • S6 배수구 막힘 1EA | 손상현황 | • S6 배수관 탈락 보수 실시 |
