## 14. 군위JCT R-C교

### 14.1 시설물의 개요

본 시설물은 대구광역시 군위군 효령면 내리리(상주영천고속도로 군위JCT)에 위치한 교량으로 총 연장 240.0m, 폭 8.5m로 시공되어 있다.

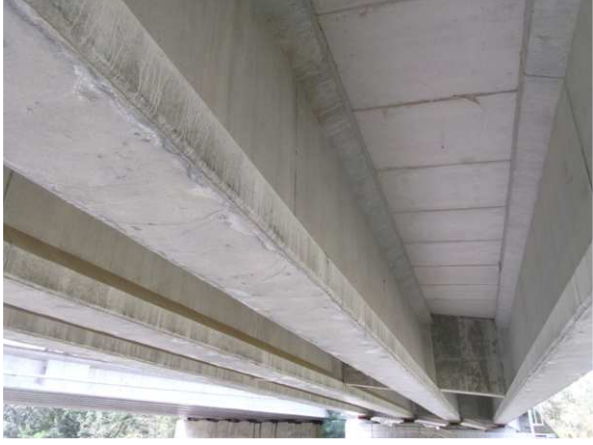
| 손상현황 | • S2-G1 재료분리(0.1m×0.1m) | 손상현황 | • S7 거더 상태양호 |

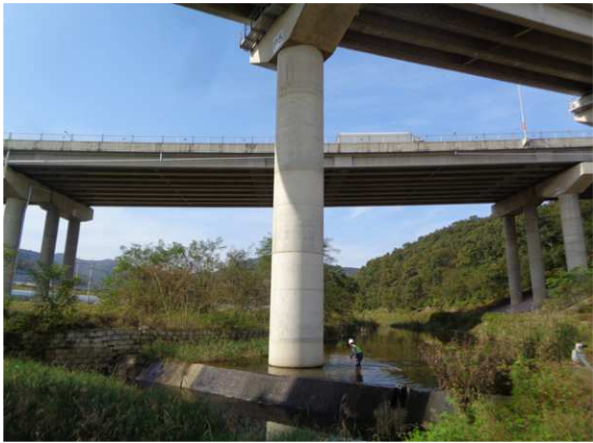
| 손상현황 | • P5 수중조사 전경 | 손상현황 | • P5 수중조사 상태양호 |

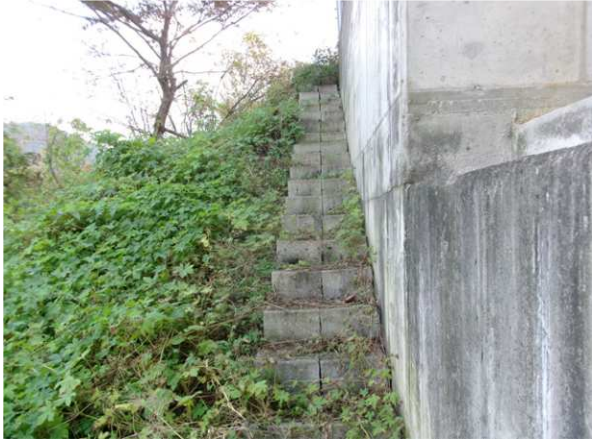
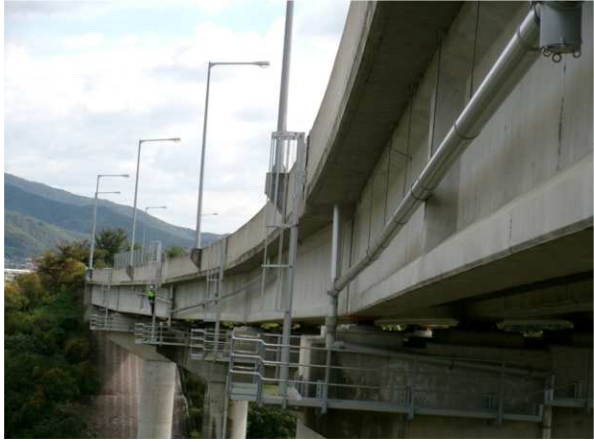
| 손상현황 | • A1 점검계단 상태양호 | 손상현황 | • P4 점검사다리 상태양호 |
