## 15. 장기교

### 15.1 시설물의 개요

본 시설물은 대구광역시 군위군 효령면 장기리(상주영천고속도로 44.218~44.428km)에 위치한 교량으로서 총 연장 180.0m, 폭 24.4m, 왕복 4차로로 시공되어 있다.

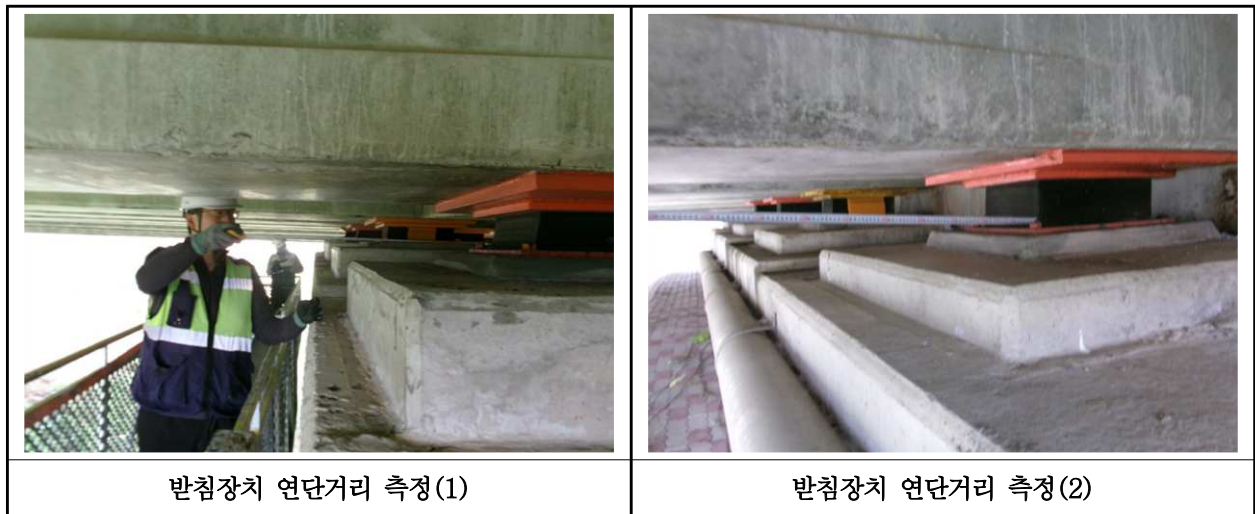
【사진 15.3.37】 교량받침장치 연단거리측정

- 연단거리 측정 결과, 전 개소 모두 실측 연단거리가 계산 연단거리를 상회하고 있는 것으로 측정되어 설계기준을 만족하고 있는 것으로 검토되었다.

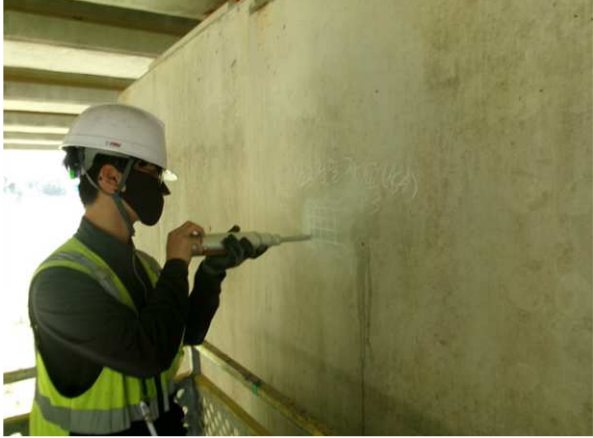
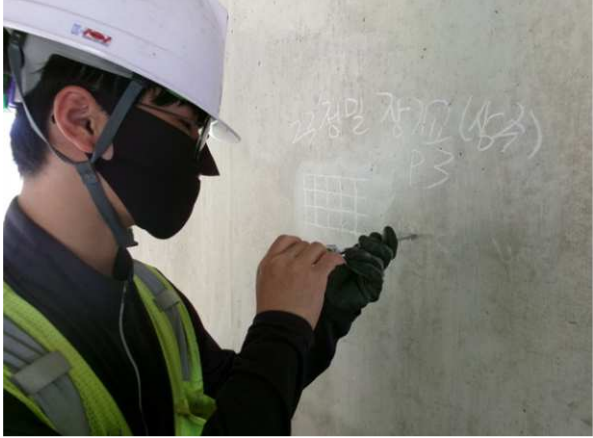
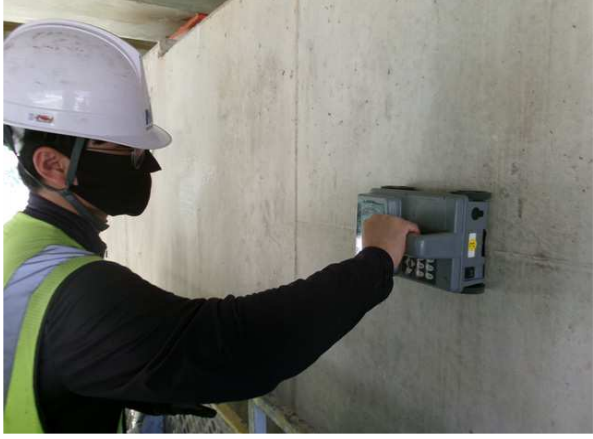
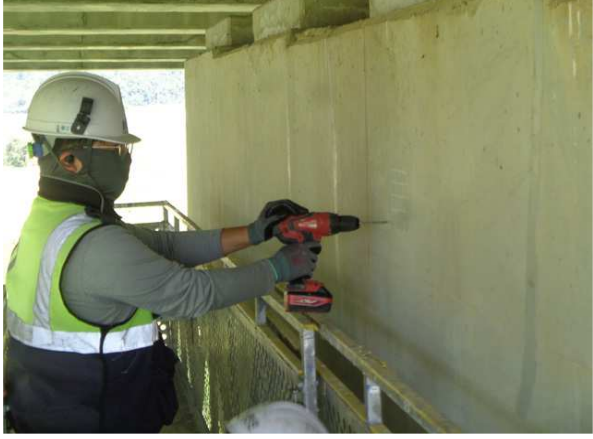
【사진 15.4.1】 콘크리트 내구성조사 현황

| 반발경도 시험 현황 | 탄산화깊이 측정 현황 |
| 철근탐사시험 | 염화물침투량 시험 |

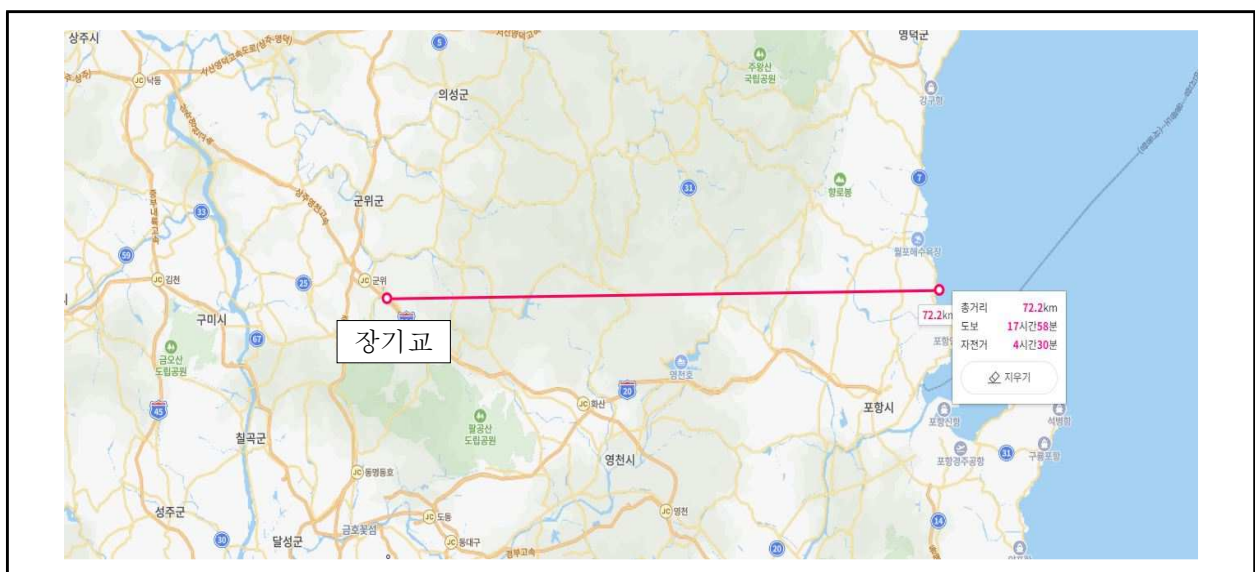
【그림 15.6.1】 위치도

대상교량은 대구광역시 군위군 효령면 장기리에 위치하며, 동해안으로부터 약 72.2km 떨어진 위치에 시공된 것으로 확인되었다.

해안거리에 따른 비래염분 염해환경 평가결과, 동해안으로부터 교량까지의 거리가 500m를 초과하여 평가등급은 A등급으로 분석되었다.
