## 16. 산성교

### 16.1 시설물의 개요

본 시설물은 대구광역시 군위군 산성면 백학리(상주영천고속도로 56.596~56.881km)에 위치한 교량으로서 총 연장 285.0m, 폭 24.5m, 왕복 4차로로 시공되어 있다.

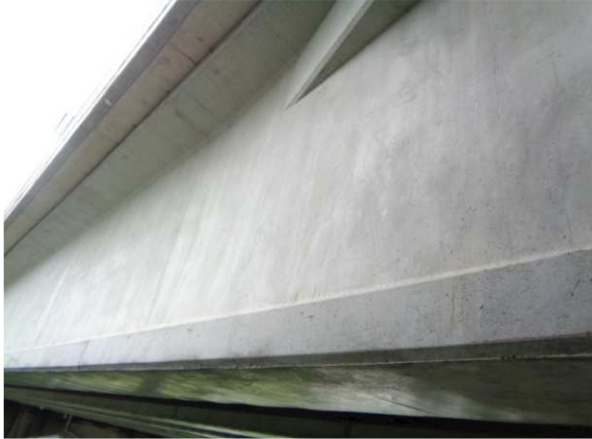
【사진 16.3.30】 거더 손상현황

| 손상현황 | • S3 상태양호 | 손상현황 | • S7 상태양호 |

- 거더는 기 손상이 없는 양호한 상태이며, 금회 신규 손상은 확인되지 않았다,

- 거더의 외관조사 결과, 현재 손상이 없는 양호한 상태이며, 주기적인 점검을 통한 손상의 발생 여부 확인 등의 유지관리가 요구된다.

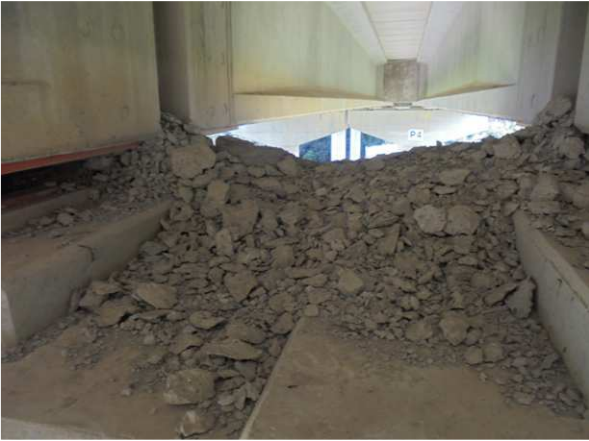
| 손상현황 | • P3 폐콘크리트 퇴적(15.0m×1.0m) | 손상현황 | • P4 망상균열(8.0m×2.0m) |
| 원 인 | • 시공미흡 등 | 원 인 | • 건조수축, 거푸집 조기탈형 등 |

| 조치방안 | • 정비 | 조치방안 | • 표면처리 |

- 교각에 발생한 균열(0.3mm미만, 이상), 망상균열의 경우 건조수축, 온도변화, 거푸집 조기탈형 등에 의한 손상으로 추정되며, 구조물의 안전성에 영향을 미칠만한 수준은 아니나, 내구성 확보 및 손상의 진전 방지를 위해 표면처리, 주입보수 등의 조치가 요망된다.
- 박락, 재료분리, 표면박리는 시공시 전처리 미흡, 다짐미흡, 외부충격 등에 의한 손상으로 부재의 내구성 확보 차원의 단면보수 등의 유지관리가 요구된다.
- 신축이음을 통한 우수유입으로 인한 표면오염이 확인되었고, 손상부는 주기적인 점검을 통한 손상의 진전여부 확인 후 진전시 신축이음과 연계한 보수, 표면처리 등의 유지관리가 요구된다.
- 폐콘크리트 퇴적은 시공시 마무리 미흡에 의한 손상으로 정비가 요구된다.

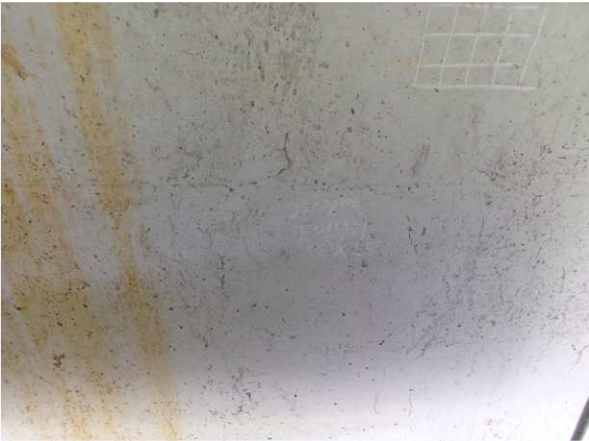
| 손상현황 | • P5 표면박리(8.0m×2.0m) | 손상현황 | • P6 재료분리(1.5m×1.0m) |
| 원 인 | • 시공미흡, 다짐미흡 등 | 원 인 | • 시공미흡, 다짐미흡 등 |

| 조치방안 | • 단면보수 | 조치방안 | • 단면보수 |

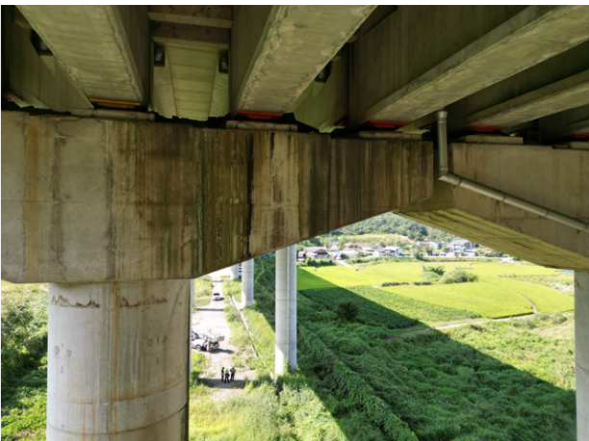
| 손상현황 | • P6 표면오염(6.0m×2.5m) | 손상현황 | • P6 박락(0.5m×0.5m) |
| 원 인 | • 신축이음부 우수유입 등 | 원 인 | • 외부충격 등 |
