## 20. 신녕교

### 20.1 시설물의 개요

본 시설물은 경상북도 영천시 신녕면 연정리(상주영천고속도로 67.320~67.440km)에 위치한 교량으로서 총 연장 120.0m, 폭 27.0m, 상주방향 2차로, 영천방향 3차로로 시공되어 있다.

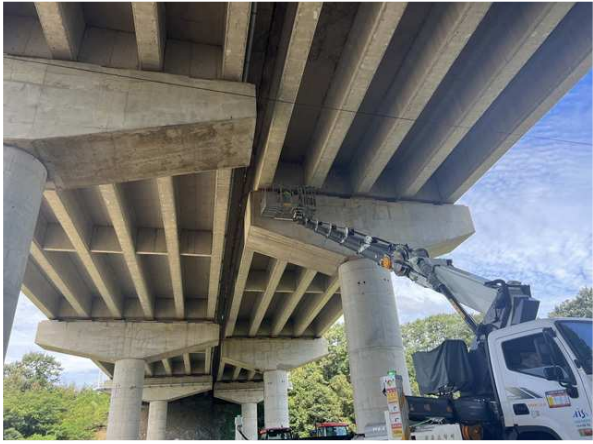
| 손상현황 | • P3 망상균열 (2.0m×2.0m) | 손상현황 | • 고소점검차를 이용한 근접점검 |
| 원 인 | • 건조수축, 온도변화 | 원 인 | — |

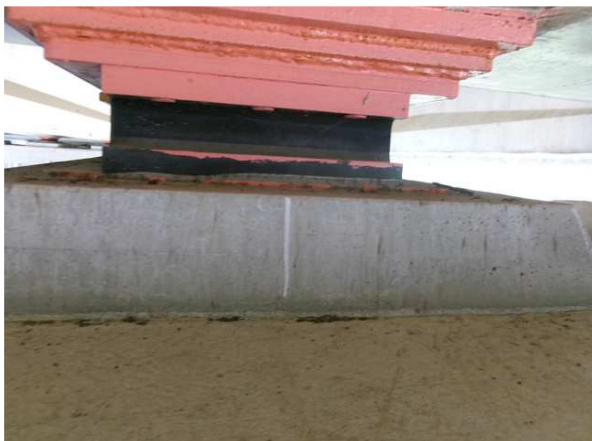
| 손상현황 | • P2-Sh8 물탈 균열(0.2mm/0.2m) | 손상현황 | • P2-Sh9 물탈 균열(0.1mm/0.2m) |
| 원 인 | • 건조수축, 온도변화 | 원 인 | • 건조수축, 온도변화 |

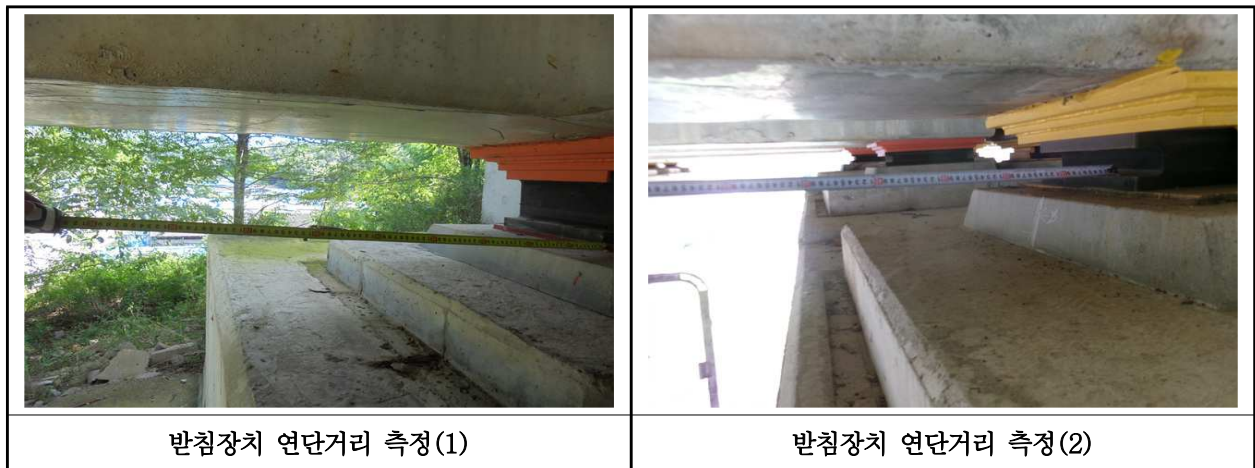
【사진 20.3.14】 교량받침장치 연단거리측정

- 연단거리 측정 결과, 전 개소 모두 실측 연단거리가 계산 연단거리를 상회하고 있는 것으로 측정되어 설계기준을 만족하고 있는 것으로 검토되었다.

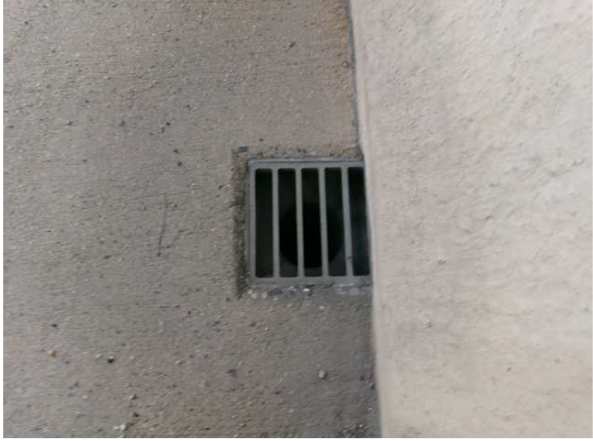
| 손상현황 | • S1 배수구 막힘(1ea) | 손상현황 | • 배수구 상태양호 |
| 원 인 | • 장기공용, 비산먼지퇴적 | 원 인 | — |

- 금회 신규 손상으로 배수구 막힘이 1개소 조사되었다.

- 배수시설은 현재 전반적으로 양호한 상태이나, 금회 배수구 막힘이 1개소 조사되었다. 상기 손상은 공용기간 증가 및 비산물퇴적 등이 원인으로 주기적인 정비를 통한 유지관리가 필요하다.

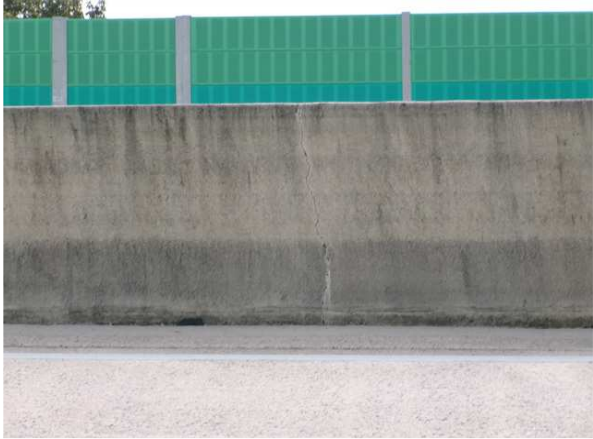
| 손상현황 | • S1 중분대 균열(0.5mm/1.5m) - 금회 | 손상현황 | • S1 중분대 균열(0.5mm/1.5m) - 전회 |
| 원 인 | • 건조수축, 장기공용 | 원 인 | - |

- 기존손상인 중앙분리대 균열(0.3mm이상)이 확인되었고, 그 외의 손상은 없는 전반적으로 양호한 상태이다.

- 방호벽에 발생한 균열의 경우 장기공용, 건조수축 등의 복합적인 원인에 의한 손상으로 추정된다. 손상부의 경우 균열 폭이 0.3mm이상으로 우수유입시 철근부식 등의 추가손상이 발생할 수 있으므로 주입보수 등의 조치를 취하는 것이 바람직 할 것으로 판단된다.

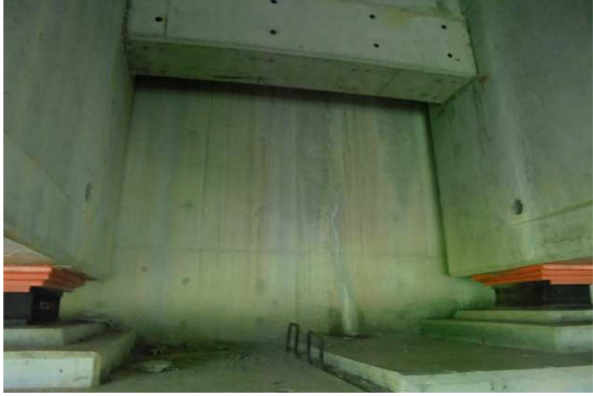
| 손상현황 | • A1 백태 (0.1m×0.5m) | 손상현황 | • A1 백태 (0.1m×1.0m) |
| 원 인 | • 균열부 수분접촉, 장기공용 | 원 인 | • 균열부 수분접촉, 장기공용 |

| 조치방안 | • 표면처리 | 조치방안 | • 표면처리 |

- 교대에 발생한 백태의 경우, 장기공용에 의한 지속적인 수분접촉, 신축이음 하부로부터 유입된 우수에 의한 손상으로 판단되며, 현재 손상정도는 경미하나 손상의 진전 방지를 위한 표면처리 등의 조치가 필요할 것으로 판단된다.

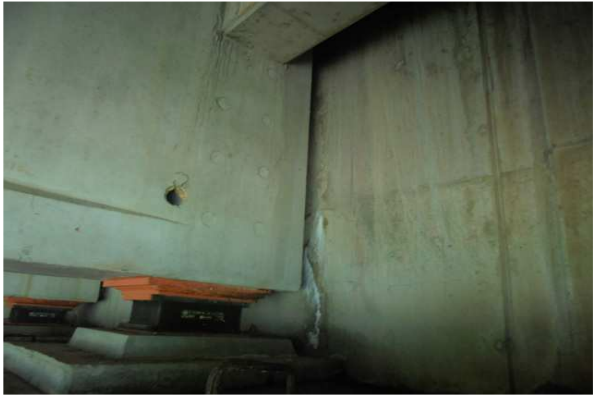
| 손상현황 | • A2 백태 (0.1m×0.3m) | 손상현황 | • A2 백태 (0.1m×0.3m) |
| 원 인 | • 균열부 수분접촉, 장기공용 | 원 인 | • 균열부 수분접촉, 장기공용 |
