## 22. 중들교

### 22.1 시설물의 개요

본 시설물은 경상북도 영천시 화산면 화산리(상주영천고속도로 71.752~71.842km)에 위치한 교량으로서 총 연장 105.0m, 폭 23.4m, 왕복 4차로로 시공되어 있다.

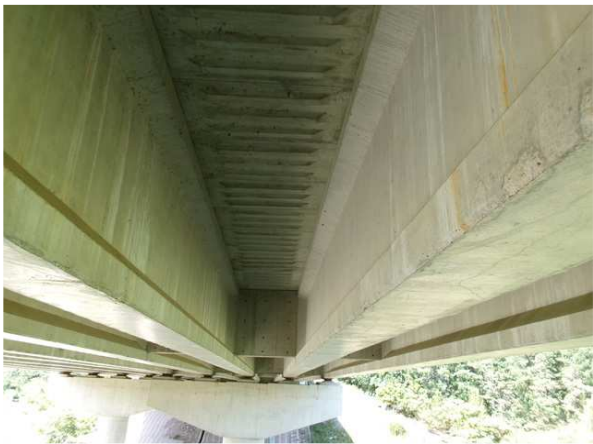
| 손상현황 | • S2 상태양호 | 손상현황 | • S3 상태양호 |

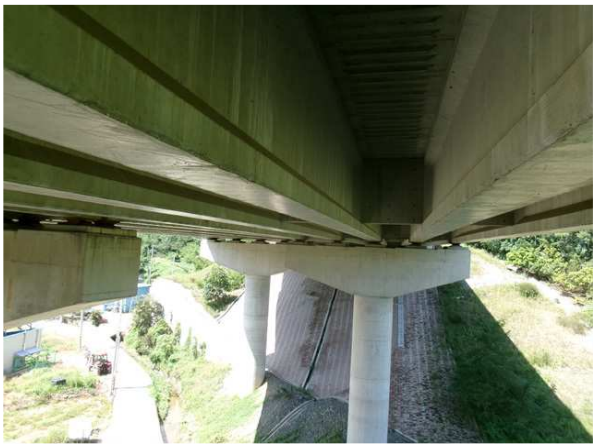
| 손상현황 | • S2 상태양호 | 손상현황 | • S3 상태양호 |

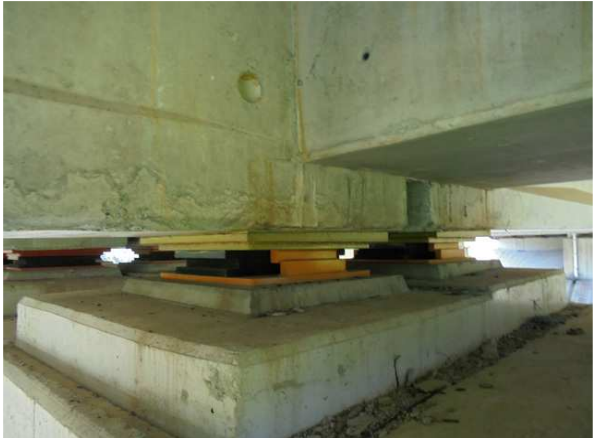
| 손상현황 | • A1-SH3 플레이트 부식 | 손상현황 | • P1 받침 상태양호 |

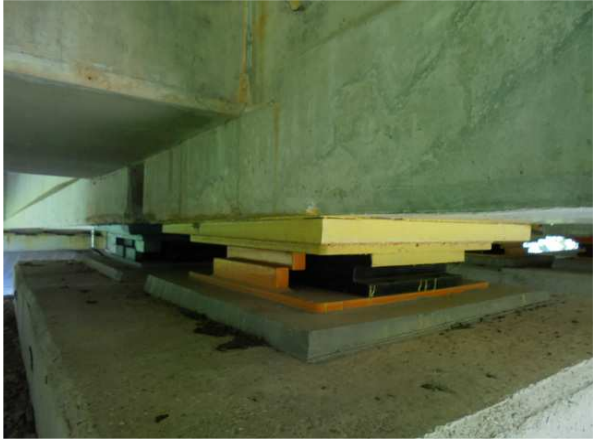
| 손상현황 | • P2 받침 상태양호 | 손상현황 | • A2 받침 상태양호 |

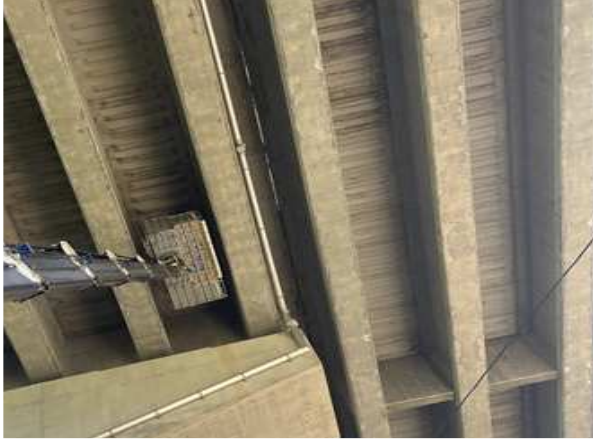
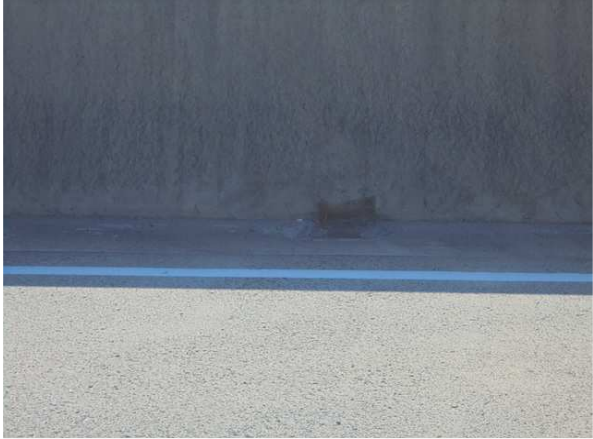
【사진 22.3.22】 배수시설 손상현황

| 손상현황 | • 배수관 상태양호 | 손상현황 | • 배수구 상태양호 |

- 손상이 없는 양호한 상태인 것으로 조사되었다.

- 배수구 및 배수관의 경우 현재 손상이 없는 양호한 상태로 조사되었으며, 배수시설의 경우 구조물의 원활한 배수기능 확보를 위한 주기적인 정비가 필요할 것으로 판단된다.

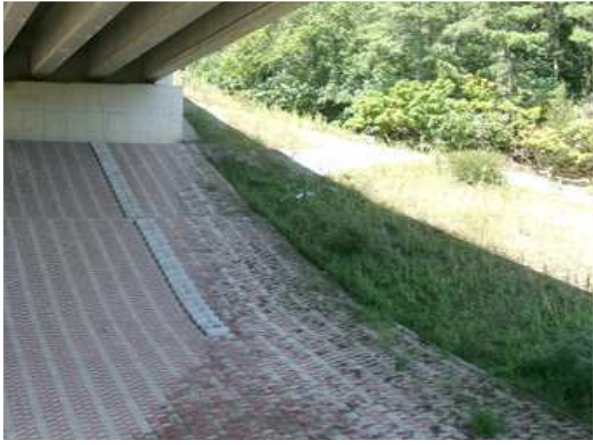
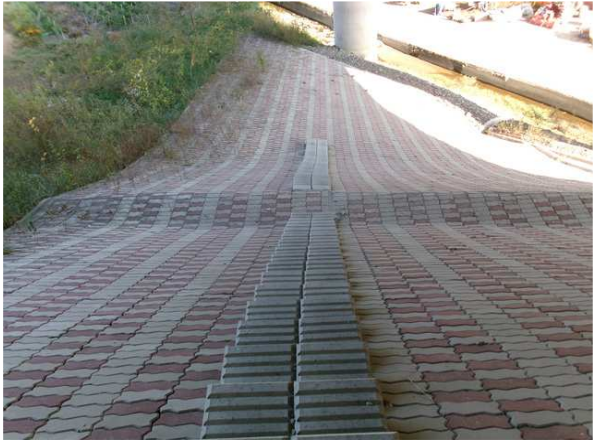
【사진 22.3.26】 교량 점검시설 손상현황

| 손상현황 | • A1 상태양호 | 손상현황 | • A2 상태양호 |

- 점검로의 경우, 손상이 없는 상태로 신규손상은 추가 확인되지 않았다.

- 점검시설은 현재 양호한 상태로 확인되었으며, 주기적인 점검을 통한 손상의 발생여부 확인 등의 유지관리가 요구된다.

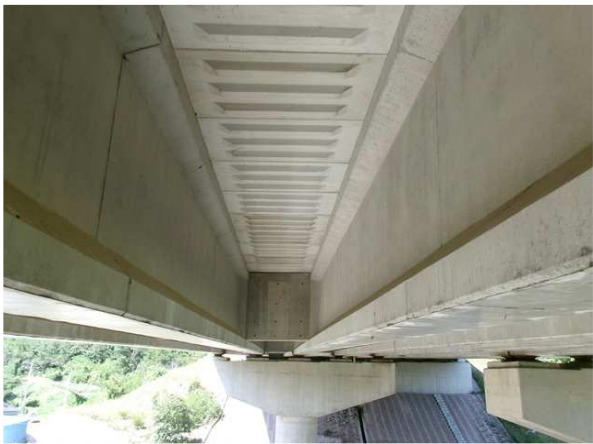
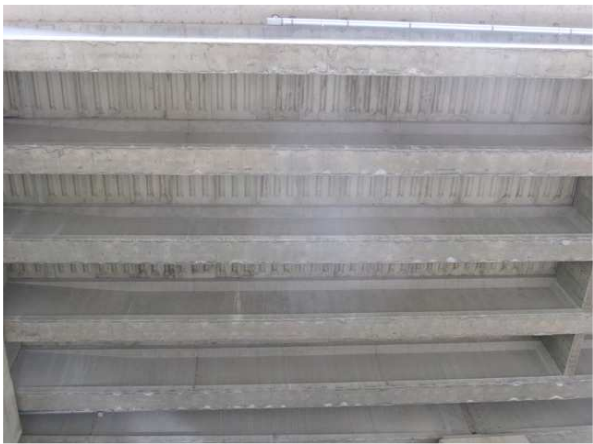
【사진 22.3.28】 바닥판하면 손상현황

| 손상현황 | • S2 상태양호 | 손상현황 | • S3 상태양호 |

- 손상이 없는 양호한 상태로 확인되었다.

- 바닥판하면은 손상이 없는 양호한 상태로, 주기적인 점검을 통한 신규 손상의 발생여부 확인 등의 유지관리가 필요하다.

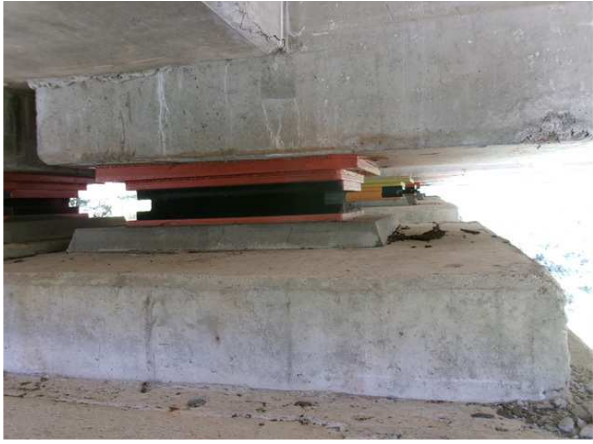
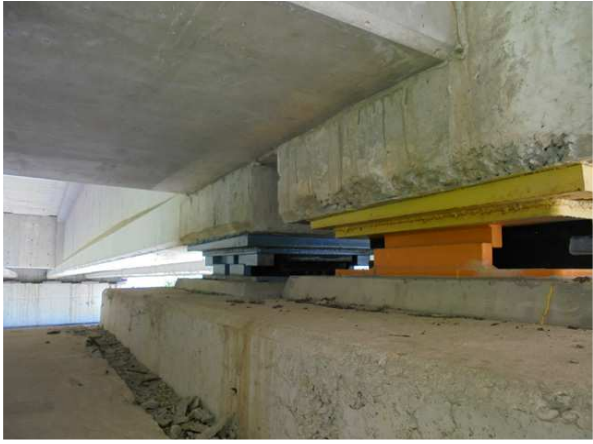
【사진 22.3.38】 교량받침 손상현황

| 손상현황 | • P1 받침 상태양호 | 손상현황 | • P2 받침 상태양호 |

- 교량받침은 현재 손상이 없는 양호한 상태이며, 주기적인 점검을 통한 손상의 발생여부 확인 등의 유지관리가 필요하다.

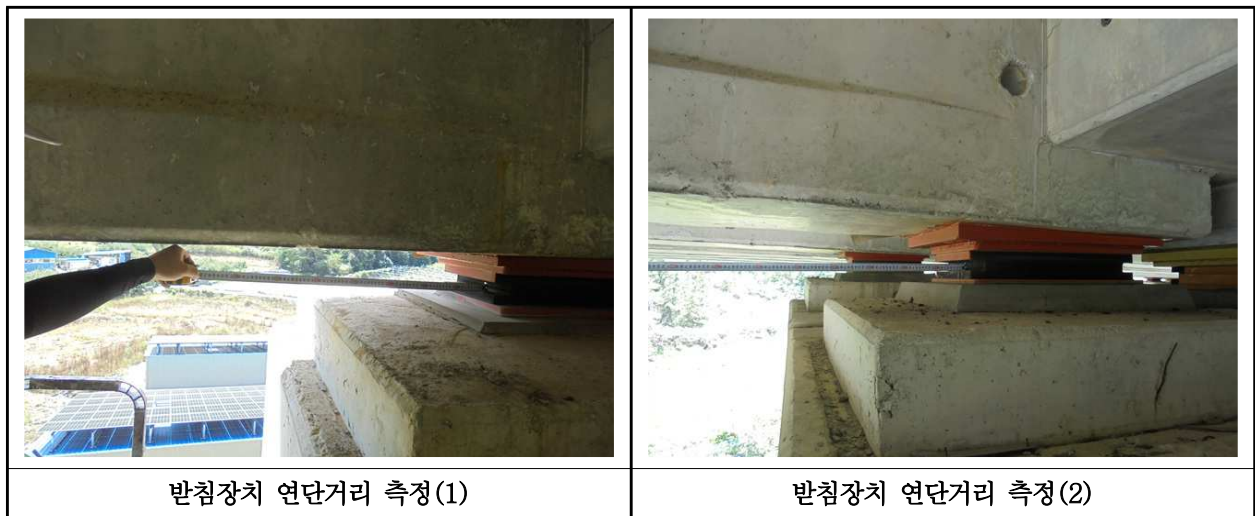
받침장치 연단거리 측정(1)

받침장치 연단거리 측정(2)

- 연단거리 측정 결과, 전 개소 모두 실측 연단거리가 계산 연단거리를 상회하고 있는 것으로 측정되어 설계기준을 만족하고 있는 것으로 검토되었다.

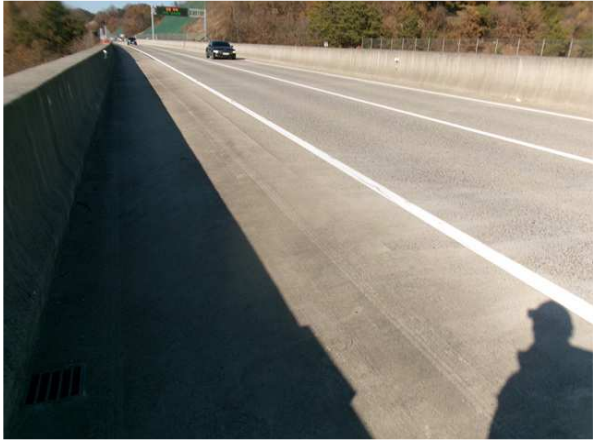
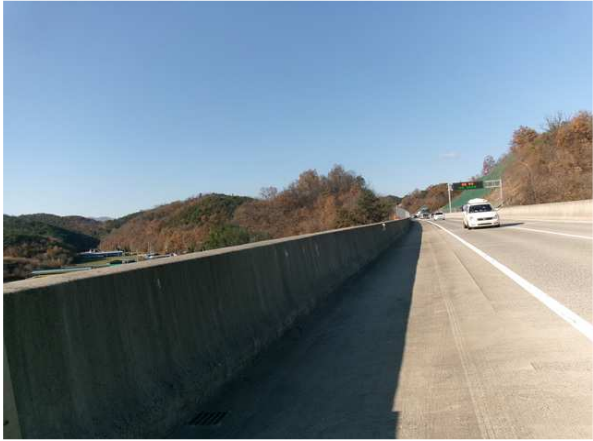
【사진 22.3.45】 교면포장 손상현황

| 손상현황 | • 상태양호 | 손상현황 | • 상태양호 |

- 교면포장은 기 손상이 없는 양호한 상태이며, 금회 신규 손상은 확인되지 않았다.

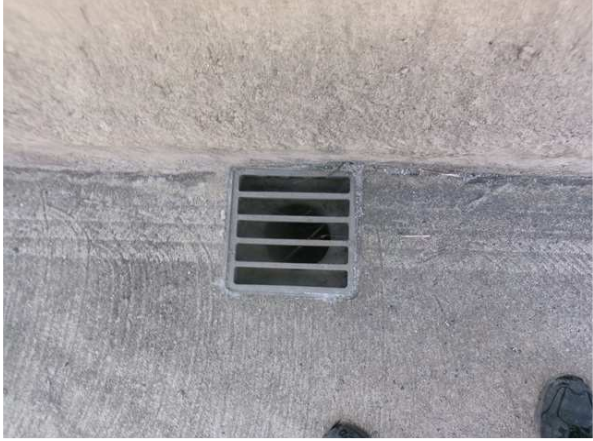
| 손상현황 | • S3 배수구 막힘 | 손상현황 | • 배수구 상태양호 |
