## 26. 도림천교

### 26.1 시설물의 개요

본 시설물은 경상북도 영천시 도림동(상주영천고속도로 80.169~80.349km)에 위치한 교량으로서 총 연장 180.0m, 폭 24.3m, 왕복 4차로로 시공되어 있다.

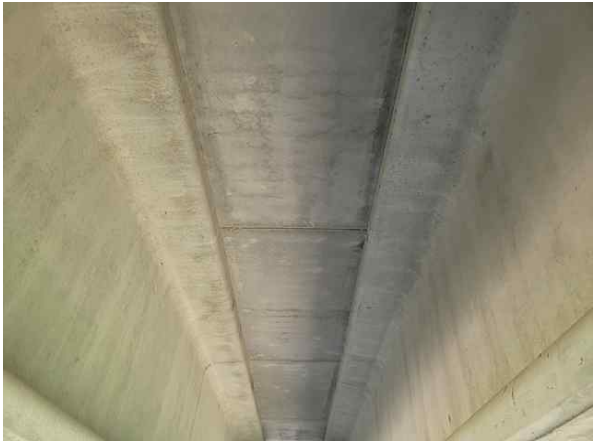
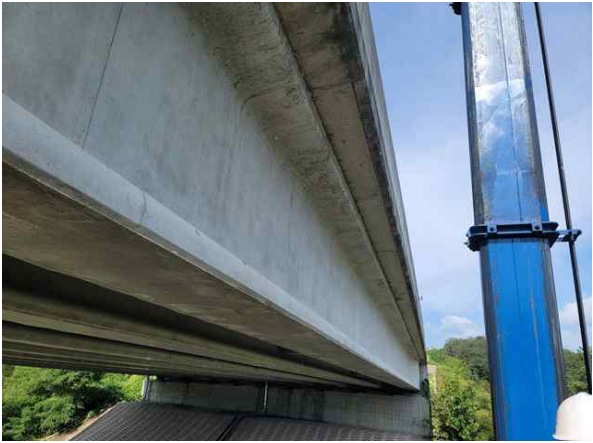
| 손상현황 | • S2 상태양호 | 손상현황 | • S1 상태양호 |

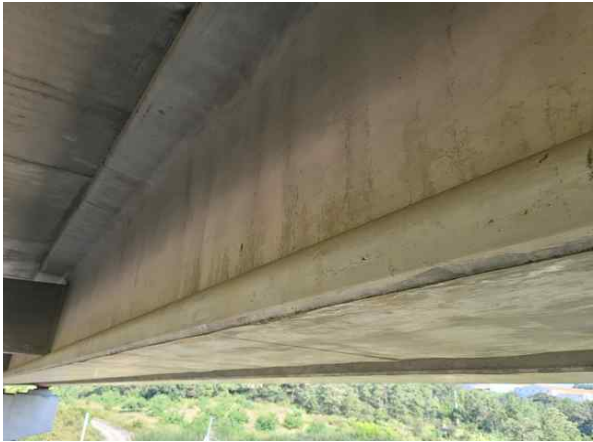
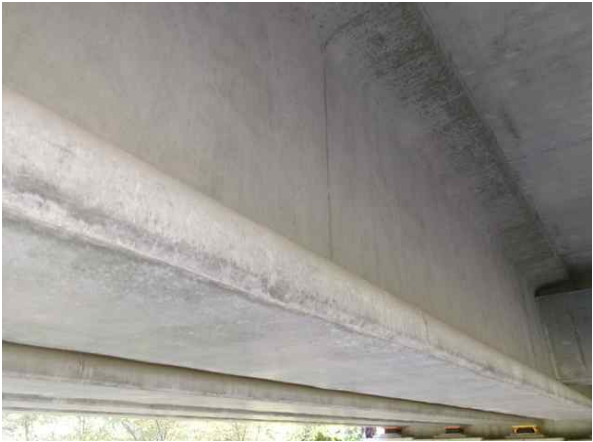
| 손상현황 | • 거더 상태양호 | 손상현황 | • 거더 상태양호 |

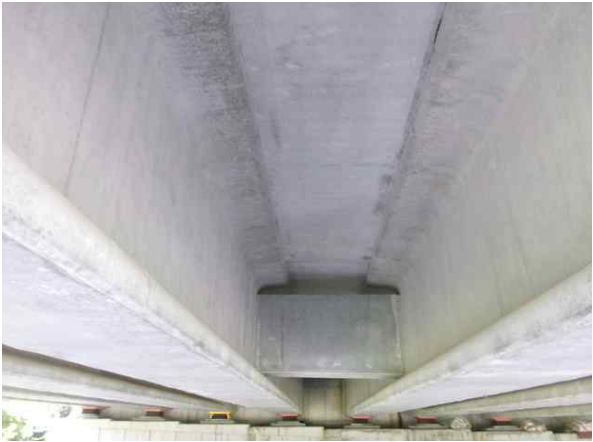
| 손상현황 | • S3-G4~5 재료분리 (0.2m×0.5m) | 손상현황 | • S4 가로보 상태양호 |

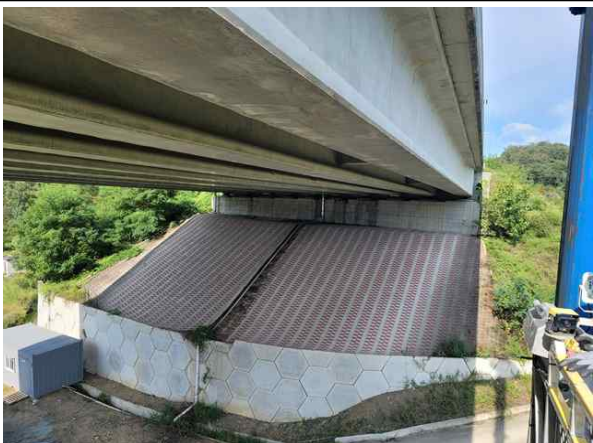
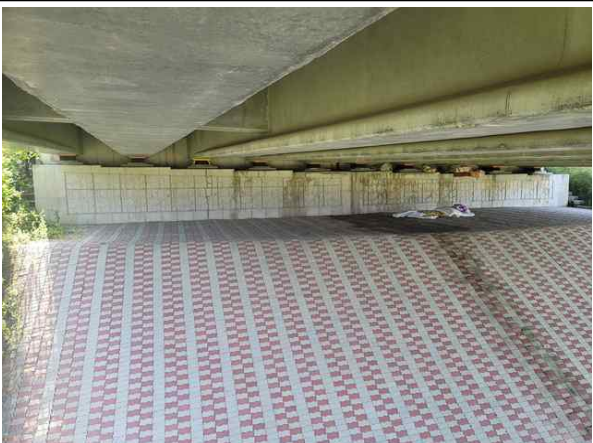
| 손상현황 | • A1 법면 상태양호 | 손상현황 | • A2 법면 상태양호 |

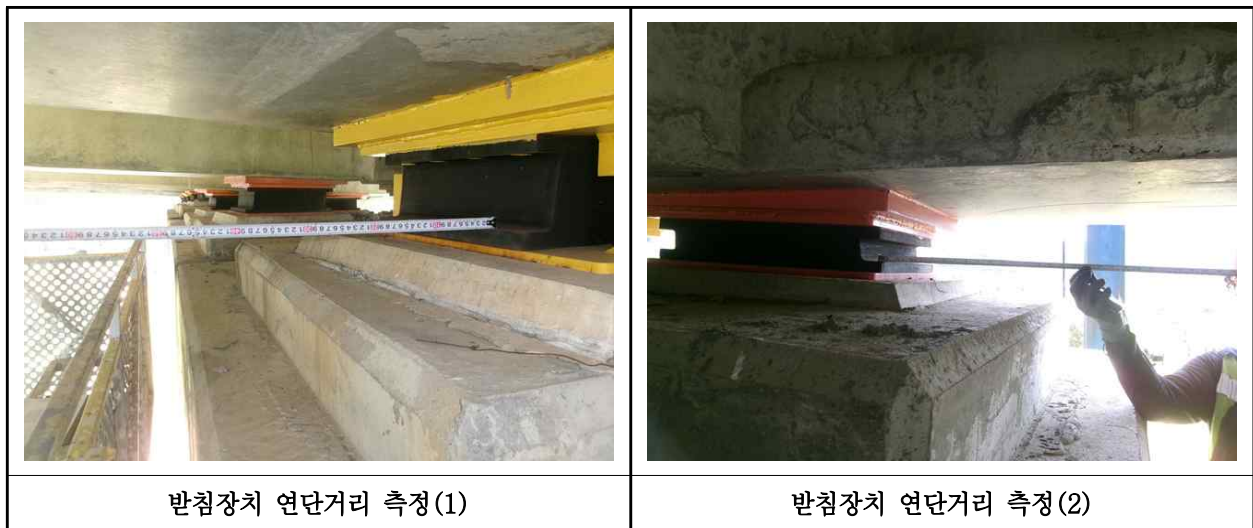
- 연단거리 측정 결과, 전 개소 모두 실측 연단거리가 계산 연단거리를 상회하고 있는 것으로 측정되어 설계기준을 만족하고 있는 것으로 검토되었다.

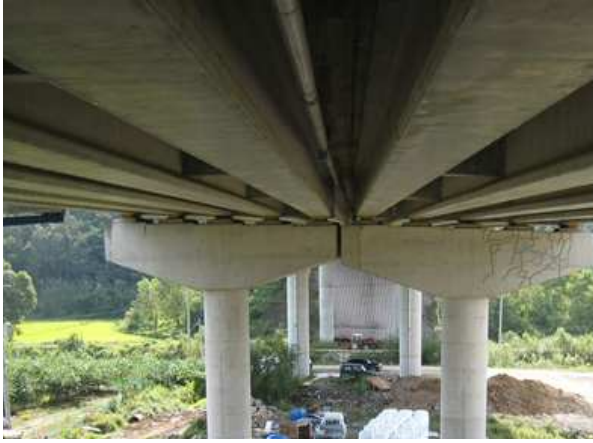
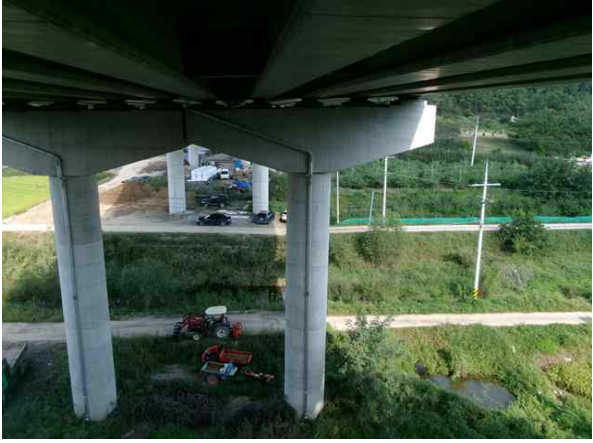
【사진 26.3.22】 배수시설 손상현황

| 손상현황 | • 배수관 상태양호 | 손상현황 | • 배수관 상태양호 |

- 배수시설은 현재 양호한 상태이며, 공용기간 경과 및 비산물퇴적 등의 원인으로 이물질퇴적, 체수, 배수관 부식 등의 손상이 발생할 수 있으므로, 주기적인 정비를 통해 원활한 배수를 유지하는 것이 필요하다.

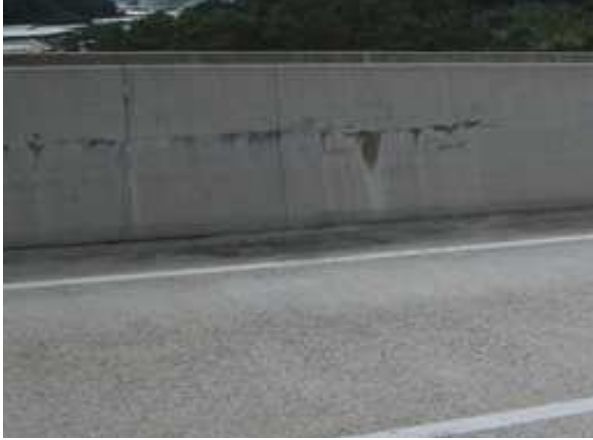
| 손상현황 | • S1 방호벽 균열부백태(0.2m×3.0m) | 손상현황 | • S2 방호벽 균열(0.2mm/1.5m) |
| 원 인 | • 장기공용, 수분접촉 | 원 인 | • 건조수축, 장기공용 |

- 방호벽에 발생한 균열(0.3mm미만), 균열부백태의 경우 건조수축 및 거푸집 조기탈거, 공용기간 증가, 균열부 우수유입에 의한 손상으로 판단되며, 손상의 진전 방지 및 내구성 증진을 위한 표면처리 등의 보수조치가 필요하다고 판단된다.

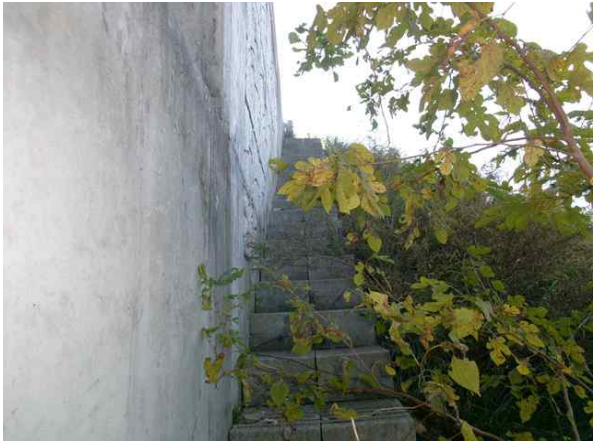
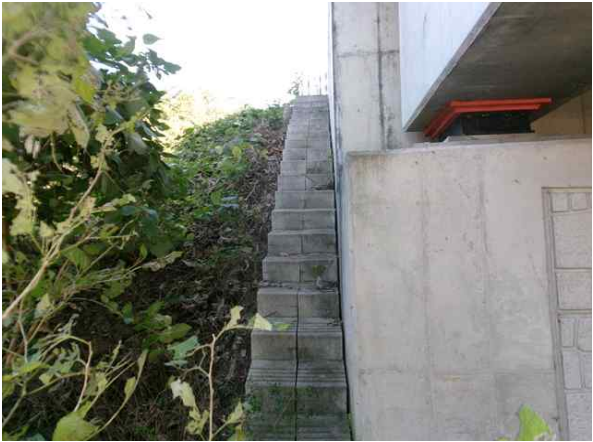
【사진 26.3.26】 교량 점검시설 손상현황

| 손상현황 | • A1 상태양호 | 손상현황 | • A2 상태양호 |

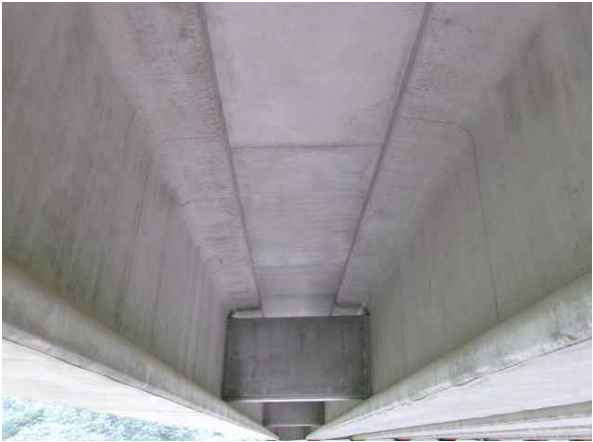
【사진 26.3.30】 거더 손상현황

| 손상현황 | • S2-G5 망상균열 (2.0m×2.0m) | 손상현황 | • 거더 상태양호 |

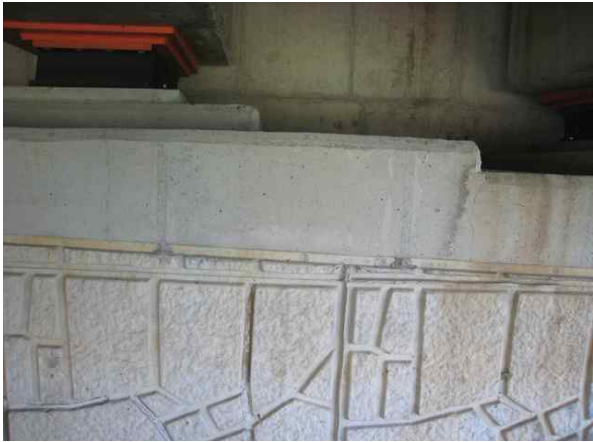
| 손상현황 | • A2 균열(0.2mm/0.5m) | 손상현황 | • A2 망상균열(1.0m×1.0m) |
| 원 인 | • 건조수축, 온도변화, 거푸집 조기탈거 등 | 원 인 | • 건조수축, 온도변화, 거푸집 조기탈거 등 |

- 교대 벽체에 발생한 균열(0.3mm내·외) 및 망상균열의 경우 건조수축 및 온도변화에 의한 손상으로 판단된다. 발생한 손상부의 경우 균열의 규모 및 방향성 등을 고려할 때 비구조적 손상으로 추정되며, 손상의 진전 방지 및 구조물의 내구성 증진을 위한 표면처리, 주입보수 등의 보수조치가 필요하다고 판단된다.
- 교대 흙벽에 발생한 백태의 경우 신축이음 하부로부터 유입된 우수에 의한 손상으로 판단되며, 손상의 진전 방지 및 내구성 증진을 위한 표면처리 등의 조치가 필요할 것으로 판단된다.

| 조치방안 | • 표면처리 | 조치방안 | • 표면처리 |

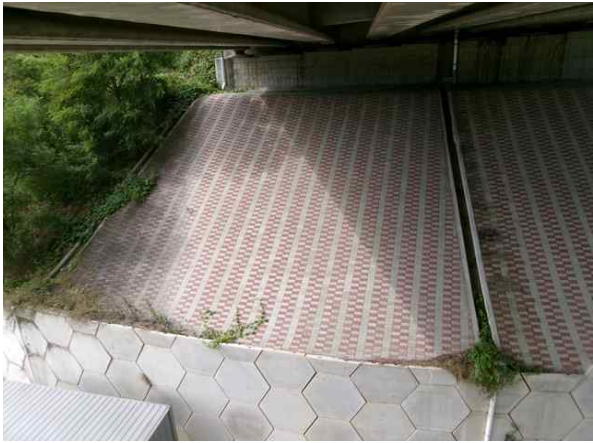
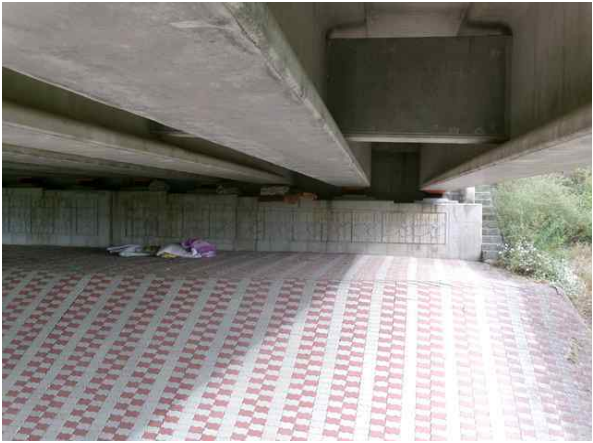
| 손상현황 | • A1 범면 상태양호 | 손상현황 | • A2 범면 상태양호 |

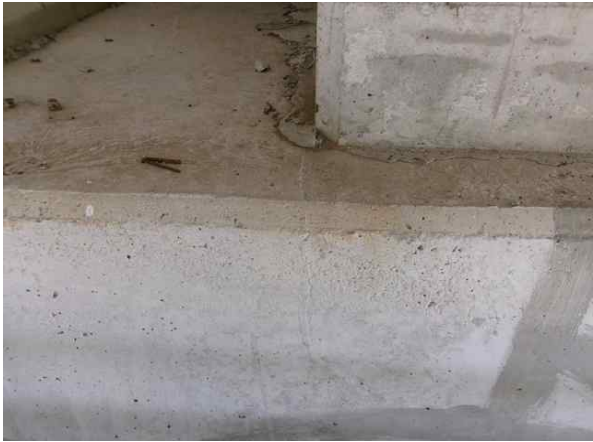
| 손상현황 | • P1 코핑부 균열(0.2mm/0.5m) | 손상현황 | • P1 코핑부 망상균열(1.0m×1.0m) |
| 원 인 | • 건조수축, 온도변화, 거푸집 조기탈거 등 | 원 인 | • 건조수축, 온도변화, 거푸집 조기탈거 등 |

| 조치방안 | • 표면처리 | 조치방안 | • 표면처리 |

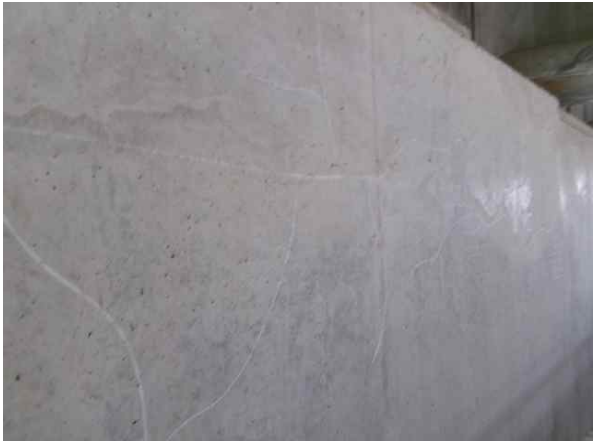
| 손상현황 | • P1 코핑부 망상균열(5.0m×1.5m) | 손상현황 | • P2 코핑부 균열(0.2mm/1.0m*14ea) |
| 원 인 | • 건조수축, 온도변화, 거푸집 조기탈거 등 | 원 인 | • 건조수축, 온도변화, 거푸집 조기탈거 등 |

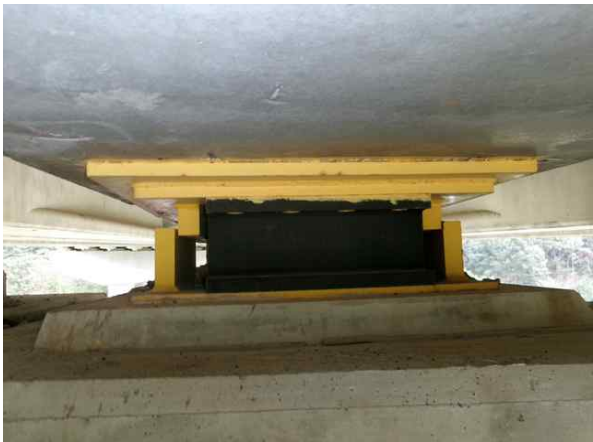
| 손상현황 | • P2-Sh3 스토퍼 간섭 | 손상현황 | • P3-Sh1 몰탈 균열 (0.2mm/0.3m) |
| 원 인 | • 장기공용, 횡방향 밀림 | 원 인 | • 건조수축, 온도변화 |

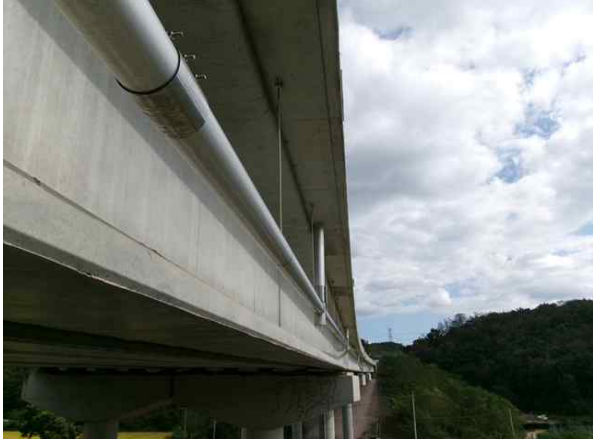
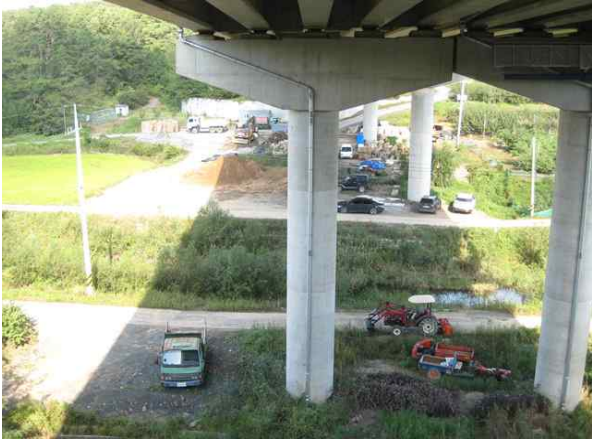
| 손상현황 | • 배수관 상태양호 | 손상현황 | • 배수관 상태양호 |

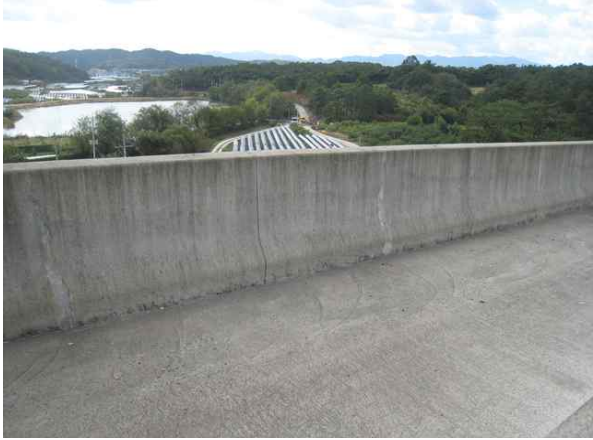
| 손상현황 | • S3 방호벽 균열부백태(0.1m×1.0m) | 손상현황 | • S3 방호벽 균열(0.2mm/20.0m) |
| 원 인 | • 장기공용, 수분접촉 | 원 인 | • 건조수축, 장기공용 |

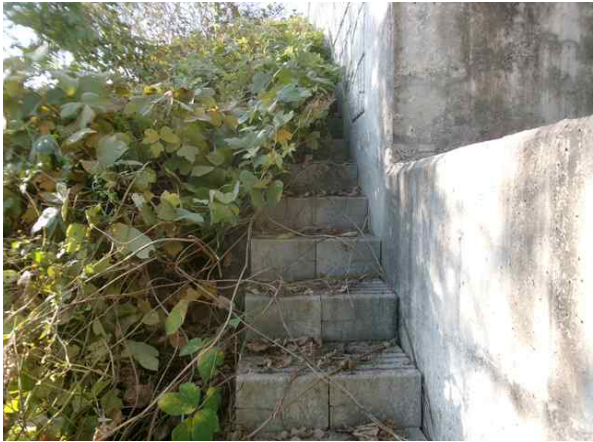
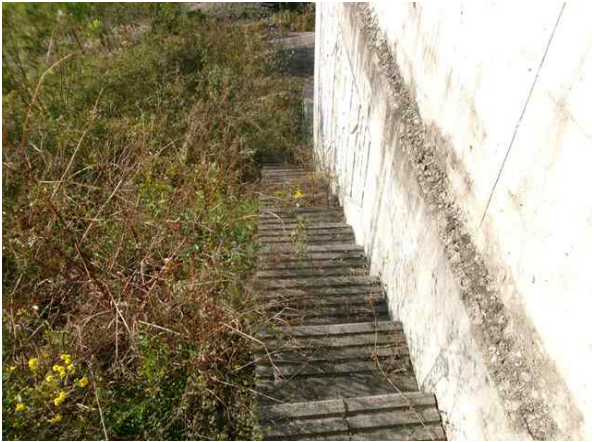
【사진 26.3.51】 교량 점검시설 손상현황

| 손상현황 | • A1 상태양호 | 손상현황 | • A2 상태양호 |
| 원 인 | • - | 원 인 | • - |
