## 37. 단포교

## 37.1 상주방향

## 37.2 영천방향

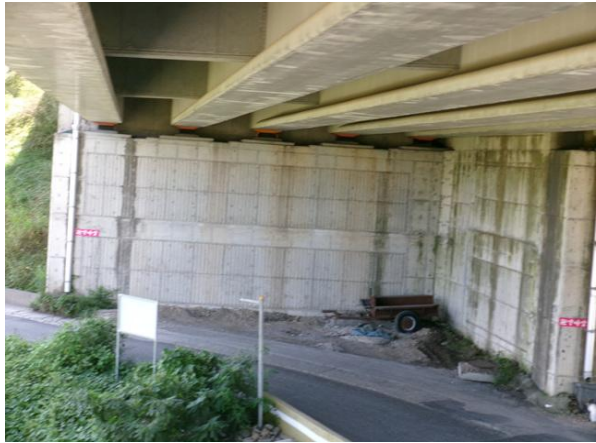
교면포장 전경

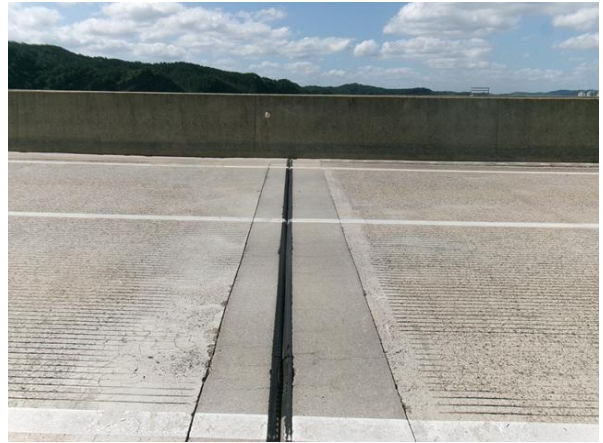
신축이음 전경

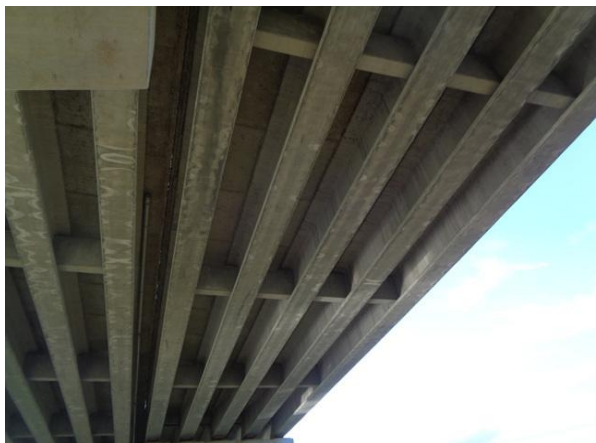
바닥판하면 전경

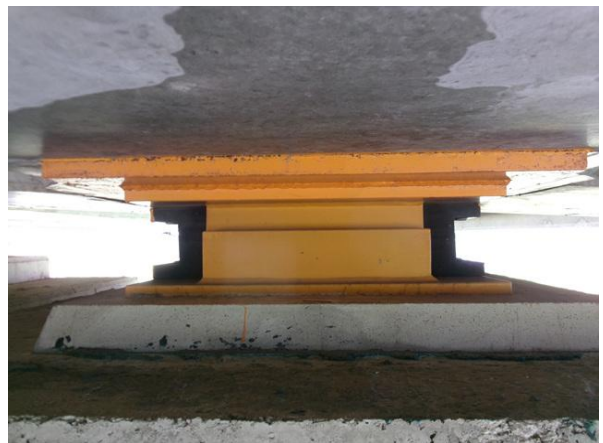
교량받침 전경

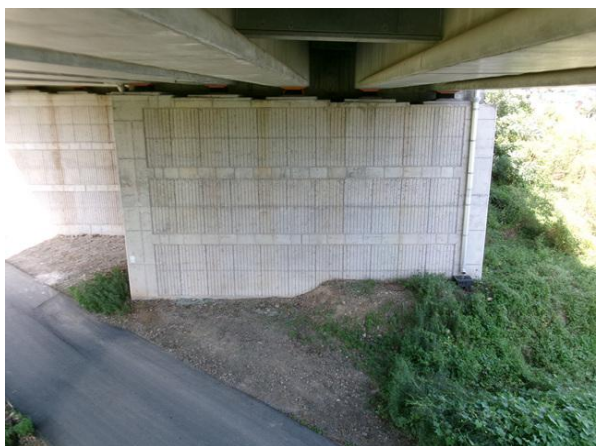
교대 전경

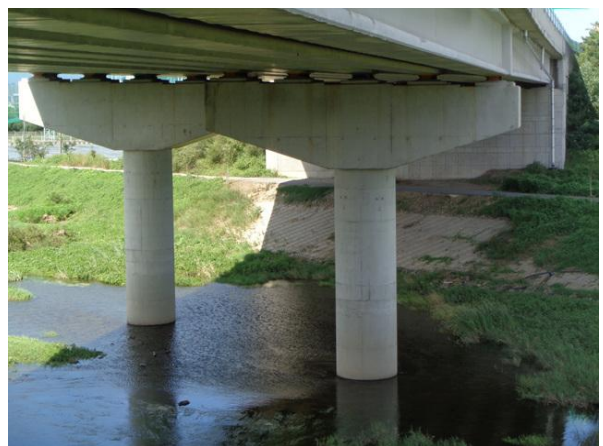
교각 전경

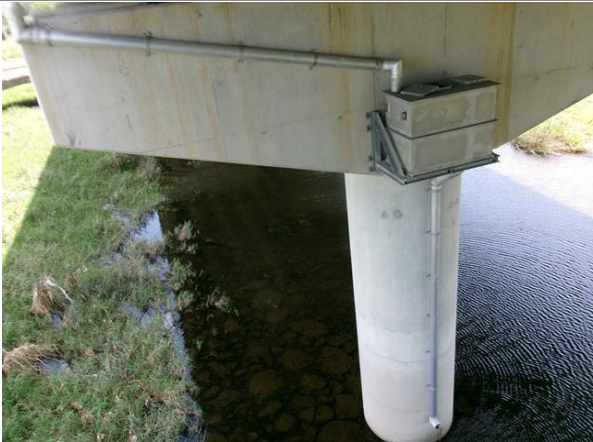
| 손상현황 | • 배수시설 상태양호 | 손상현황 | • S3 균열부 백태(0.2m×1.0m) |
| 원 인 | • - | 원 인 | • 외부 우수유입 |

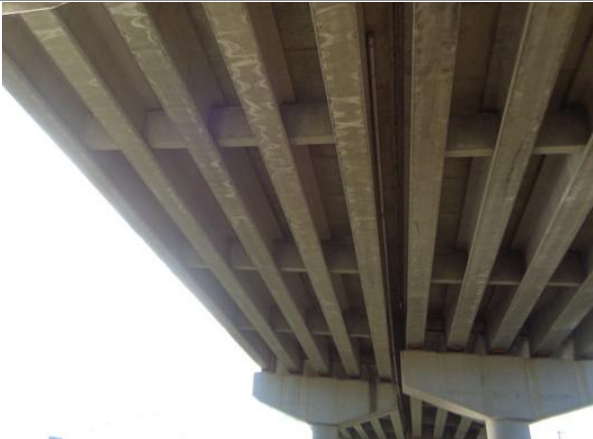
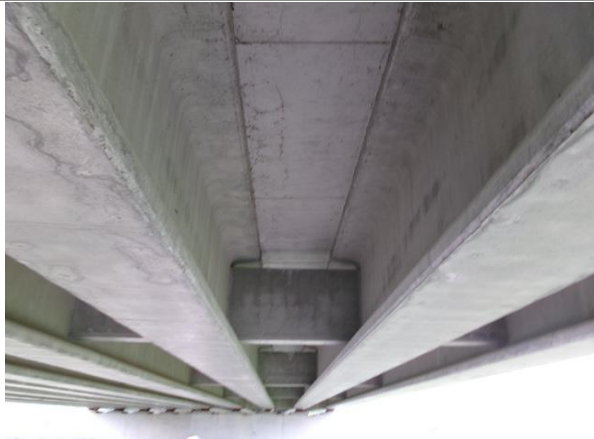
| 손상현황 | • 바닥판하면 상태양호 | 손상현황 | • 바닥판하면 상태양호 |
| 원 인 | • - | 원 인 | • - |

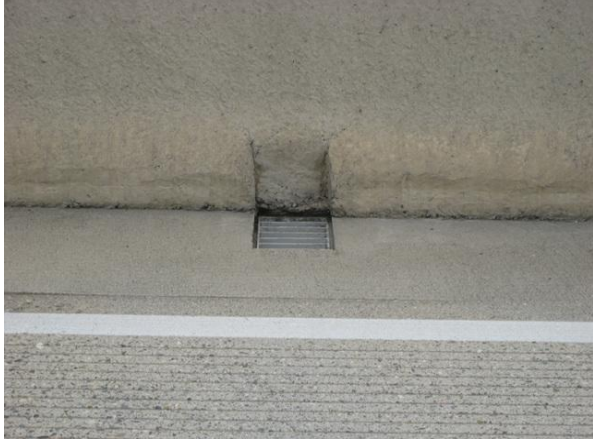
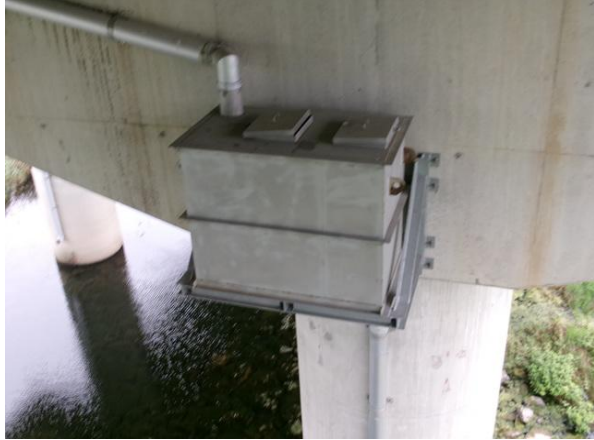
| 손상현황 | • 배수시설 상태양호 | 손상현황 | • 배수시설 상태양호 |
| 원 인 | • - | 원 인 | • - |
