# 부 록

# 사 진 첩

## 1. 낙동JCT교

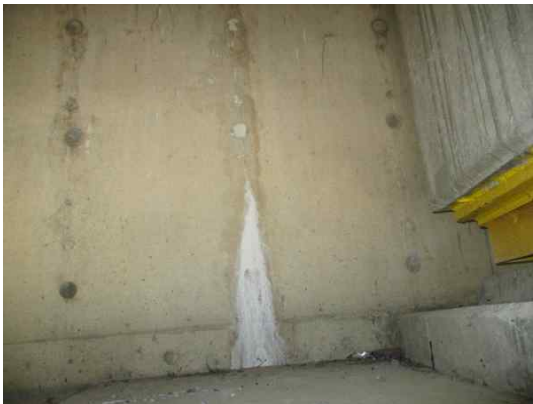
| 위 치 | 교대 상주방향 A1 | 위 치 | 교대 상주방향 A2 |

| 현 황 | 흙벽 백태(A=0.3m×0.5m) | 현 황 | 점검계단 파손(2EA) |

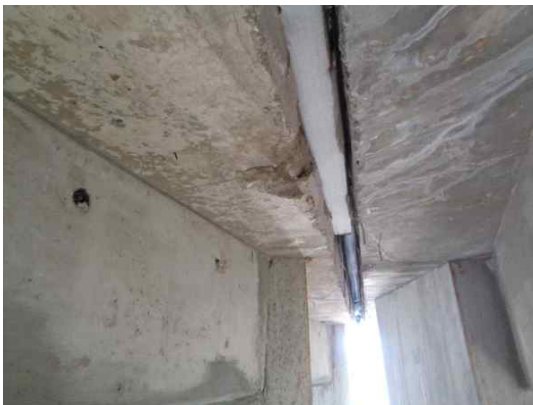
| 위 치 | 바닥판하면 상주방향 S2 | 위 치 | 바닥판하면 상주방향 S2 |

| 현 황 | 박락(A=0.2m×0.4m) | 현 황 | 데크플레이트 들뜸(A=0.5m×0.5m) |

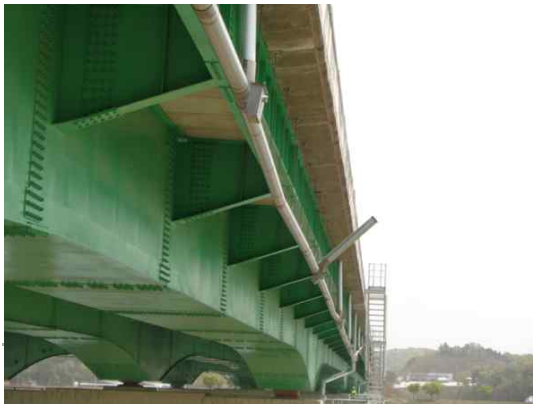
| 위 치 | 배수시설 영천방향 S4 | 위 치 | 배수시설 영천방향 S8 |

| 현 황 | 배수관 탈락 | 현 황 | 배수관 탈락 |

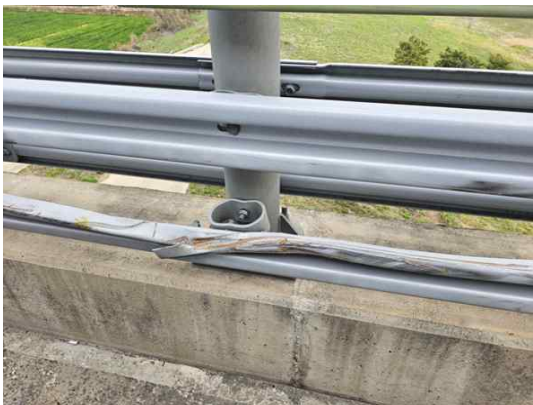
| 위 치 | 방호벽 상주방향 S3 | 위 치 | 방호벽 상주방향 S5 |

| 현 황 | 난간 파손 | 현 황 | 파손(A=3.0m×0.3m) |

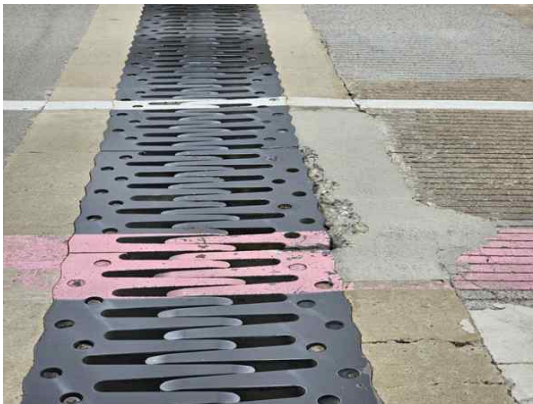
| 위 치 | 신축이음 영천방향 A2 | 위 치 | 바닥판하면 S5 |

| 현 황 | 후타재 재료분리( $A=0.5m \times 1.0m$ ) | 현 황 | 균열부백태( $A=0.1m \times 1.0m$ ) |

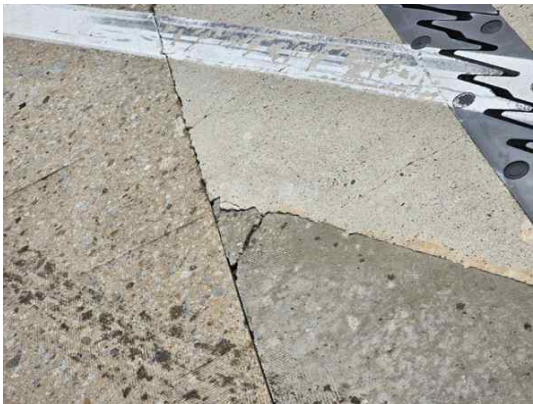
| 위 치 | 신축이음 상주방향 A2 | 위 치 | 신축이음 영천방향 A1 |

| 현 황 | 후타재 박락(A=0.2m×0.2m) | 현 황 | 후타재 박리(A=0.1m×0.3m) |

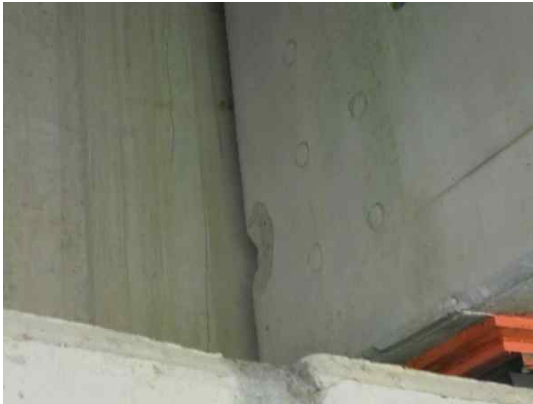
| 위 치 | 거더 상주방향 S1-G4 | 위 치 | 신축이음 상주방향 A1 |

| 현 황 | 파손(A=0.2m×0.3m) | 현 황 | 후타재 열화(A=0.5m×1.0m) |
