## 8. 도개교

## 손상현황 사진

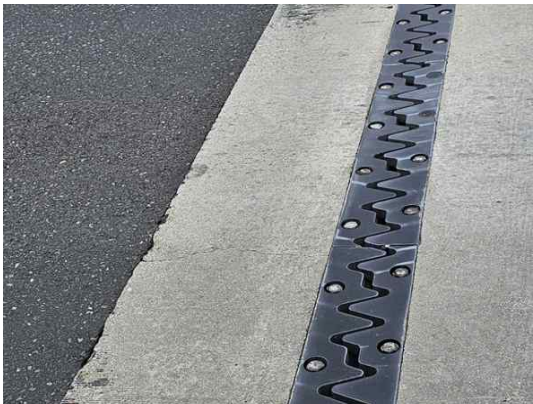
| 위 치 | 신축이음 상주방향 A2 | 위 치 | 신축이음 영천방향 A1 |

| 현 황 | 후타재 균열(Cw < 0.3mm) | 현 황 | 후타재 균열(Cw < 0.3mm) |

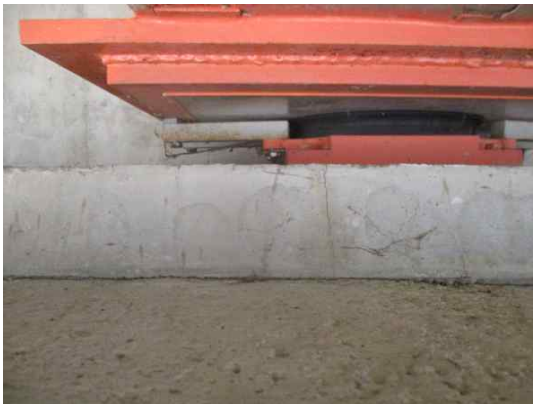
| 위 치 | 교량받침 영천방향 A1-SH2 | 위 치 | 교량받침 영천방향 P5-SH4 |

| 현 황 | 무수축몰탈 균열(Cw<0.3mm) | 현 황 | 받침콘크리트 재료분리(A=0.2m×0.2m) |

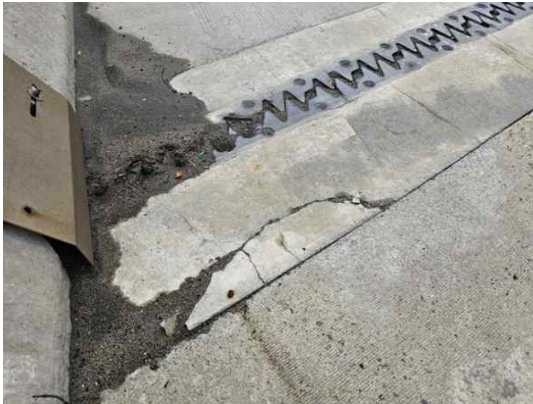
| 위 치 | 신축이음 상주방향 A1 | 위 치 | 신축이음 상주방향 A2 |

| 현 황 | 후타재 파손(A=0.2m×0.5m) | 현 황 | 후타재 균열(Cw < 0.3mm) |

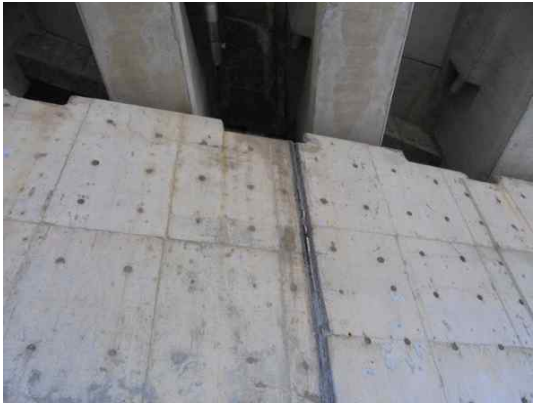
| 위 치 | 교대 상주방향 A1 | 위 치 | 교각 상주방향 P2 |

| 현 황 | 실란트파손(L=6.0m) | 현 황 | 기둥부 백태(A=0.5m×0.5m) |

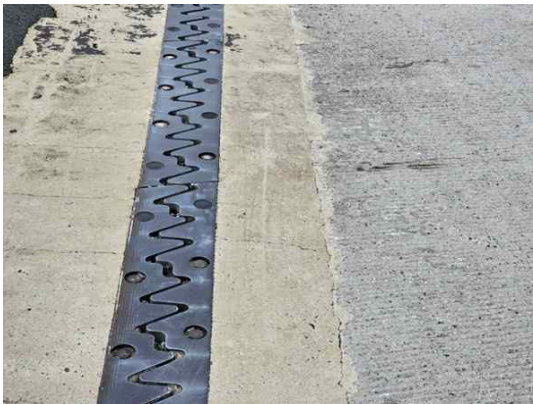
| 위 치 | 신축이음 상주방향 A2 | 위 치 | 신축이음 상주방향 P3 |

| 현 황 | 후타재 균열( $C_w < 0.3\text{mm}$ ) | 현 황 | 후타재 균열( $C_w < 0.3\text{mm}$ ) |

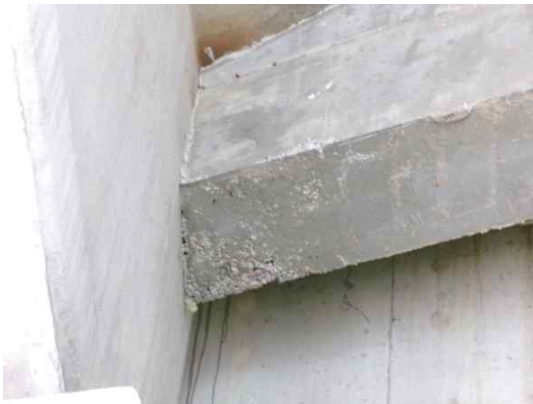
| 위 치 | 가로보 상주방향 S1 | 위 치 | 교대 상주방향 A1 |

| 현 황 | 재료분리( $A=0.5m \times 1.0m$ ) | 현 황 | 균열( $Cw < 0.3mm$ ) |

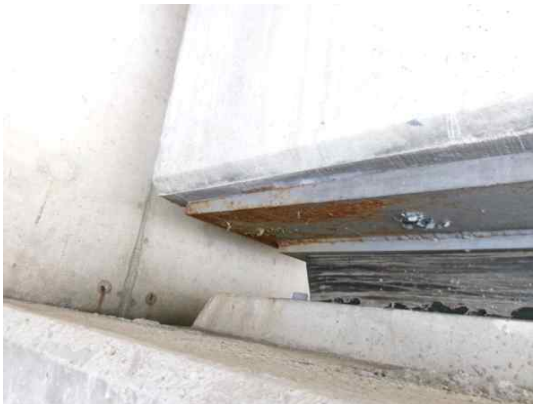
| 위 치 | 교량받침 상주방향 A2-SH2 | 위 치 | 거더 영천방향 S4-G2 |

| 현 황 | Plate 부식 | 현 황 | 균열부백태( $A=0.1m \times 1.5m$ ) |
