## 15. 군위JCT R-A4교

## 손상현황 사진

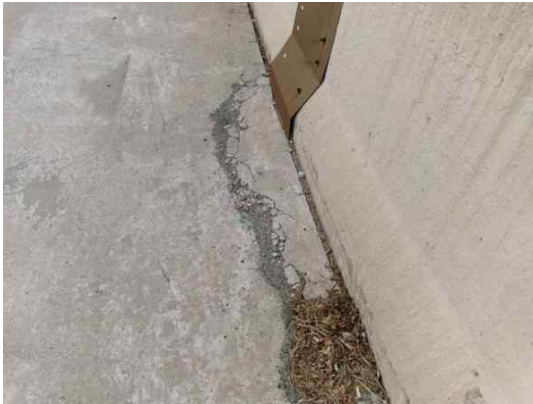
| 위 치 | 교면포장 중앙고속도로방향 S1 | 위 치 | 방호벽 S1 |
| 현 황 | 접속도로 박리(A=0.3m×2.0m) | 현 황 | 균열부백태(A=0.1m×1.0m) |

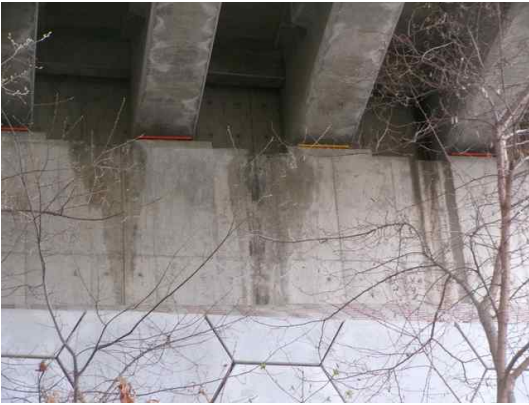
| 위 치 | 교대 상주방향 A1 | 위 치 | 교대 영천방향 A1 |

| 현 황 | 누수흔적(A=0.1m×2.0m) | 현 황 | 백태(A=0.3m×1.0m) |

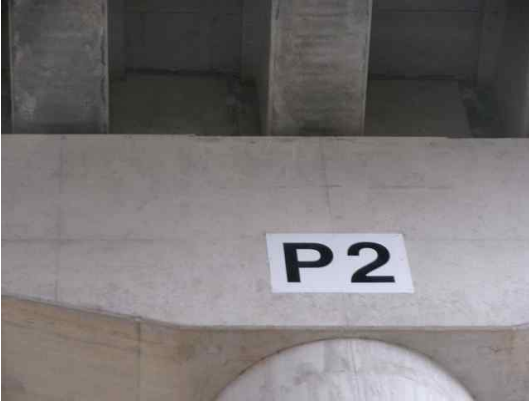
| 위 치 | 교각 상주방향 P2 | 위 치 | 교각 상주방향 P5 |

| 현 황 | 코핑부 망상균열(A=4.0m×2.0m) | 현 황 | 코핑부 망상균열(A=10.0m×2.5m) |

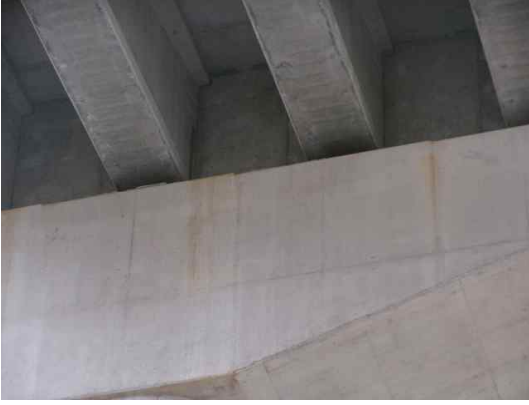
| 위 치 | 교각 영천방향 P2 | 위 치 | 교각 영천방향 P4 |

| 현 황 | 코핑부 균열(Cw≥0.3mm) | 현 황 | 코핑부 망상균열(A=10.0m×1.5m) |

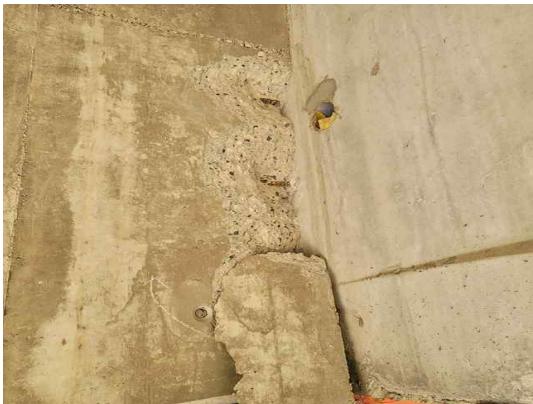
| 위 치 | 가로보 상주방향 S1-G2~3 | 위 치 | 교대 영천방향 A1 |

| 현 황 | 박락(철근노출)(A=0.3m×1.5m) | 현 황 | 백태(A=0.2m×1.0m) |

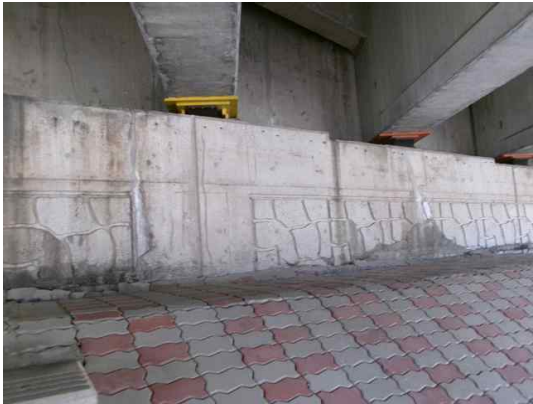
| 위 치 | 교대 A1 | 위 치 | 교각 P3 |

| 현 황 | 균열부백태(A=0.2m×2.0m) | 현 황 | 누수흔적(A=1.0m×2.0m) |
