## 25. 신녕교

## 손상현황 사진

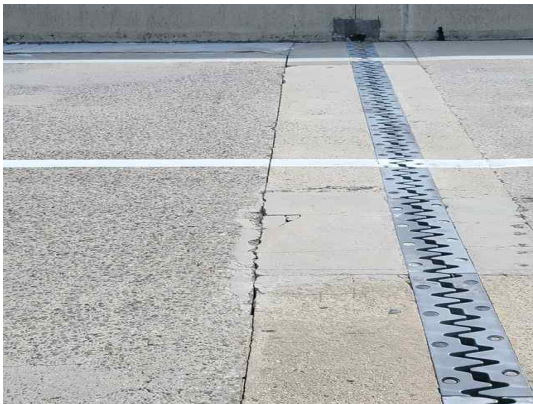
| 위 치 | 신축이음 상주방향 A2 | 위 치 | 신축이음 영천방향 A2 |

| 현 황 | 후타재 파손(A=0.2m×0.2m×3EA) | 현 황 | 후타재 박리(A=0.3m×0.5m) |

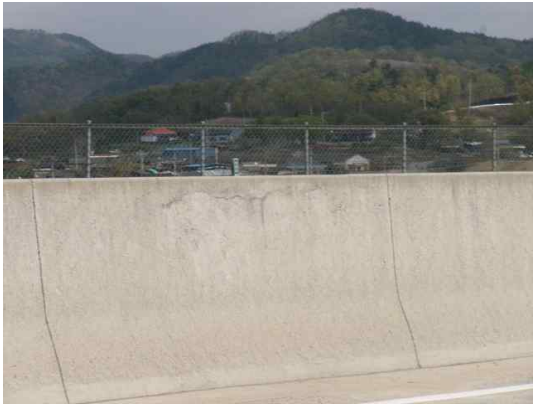
| 위 치 | 방호벽 영천방향 S2 | 위 치 | 신축이음 상주방향 A1 |

| 현 황 | 중분대 균열(Cw<0.3mm) | 현 황 | 후타재 균열(Cw<0.3mm) |

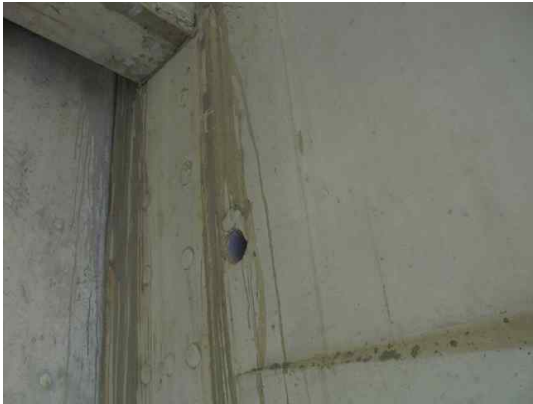
| 위 치 | 거더 영천방향 S5-G4 | 위 치 | 가로보 상주방향 S2-G3~4 |

| 현 황 | 인양홀 파손( $A=0.2\text{m} \times 0.2\text{m}$ ) | 현 황 | 박락( $A=0.3\text{m} \times 0.5\text{m}$ ) |

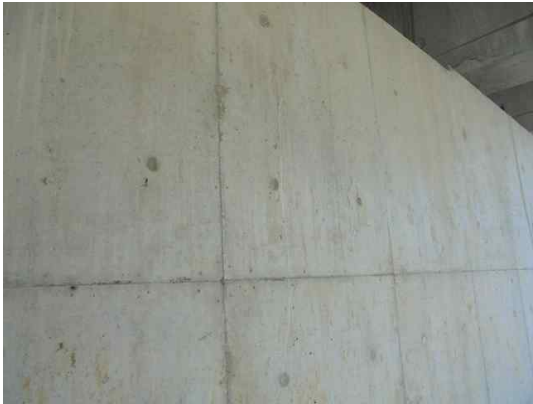
| 위 치 | 교대 상주방향 A1 | 위 치 | 교대 영천방향 A2 |

| 현 황 | 구체 균열(Cw<0.3mm) | 현 황 | 망상균열(A=10.0m×2.0m) |

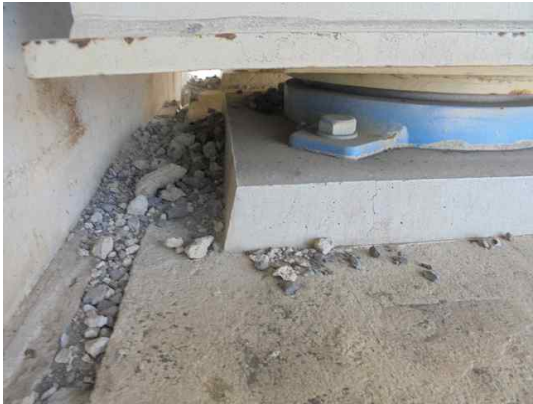
| 위 치 | 교량받침 A1-SH2 | 위 치 | 교량받침 A1-SH1 |

| 현 황 | 무수축몰탈 들뜸(A=0.3m×0.3m) | 현 황 | 재료분리(A=0.1m×0.1m) |

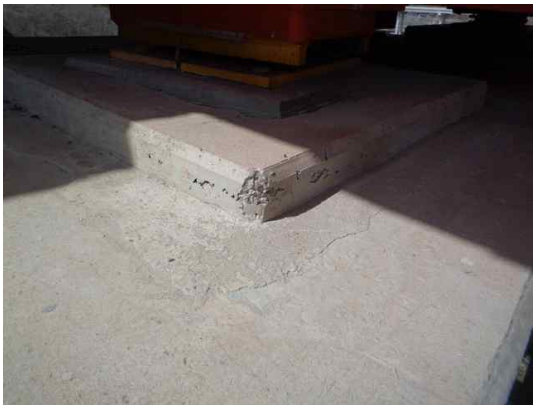
| 위 치 | 교량받침 P2-SH3 | 위 치 | 교량받침 P2-SH6 |
| 현 황 | 받침콘크리트<br>재료분리(A=0.1m×0.1m) | 현 황 | 받침콘크리트 박락(A=0.1m×0.1m) |

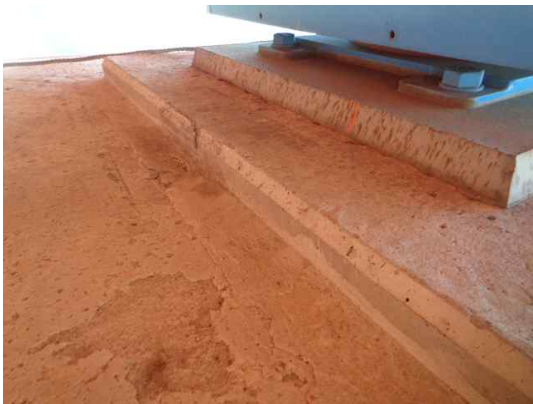
| 위 치 | 교량받침 P3-SH4 | 위 치 | 교량받침 P6-SH1 |
| 현 황 | 무수축물탈 박리(A=0.2m×0.2m) | 현 황 | 무수축물탈 균열(Cw<0.3mm) |

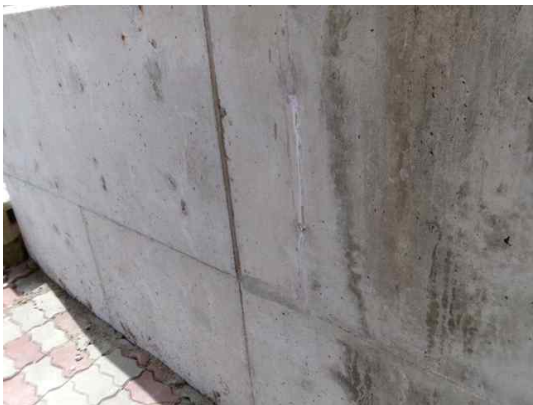
| 위 치 | 교대 A2 | 위 치 | 교각 P6 |
| 현 황 | (A=0.1m×0.5m) | 현 황 | 코핑부 균열(Cw<0.3mm) |

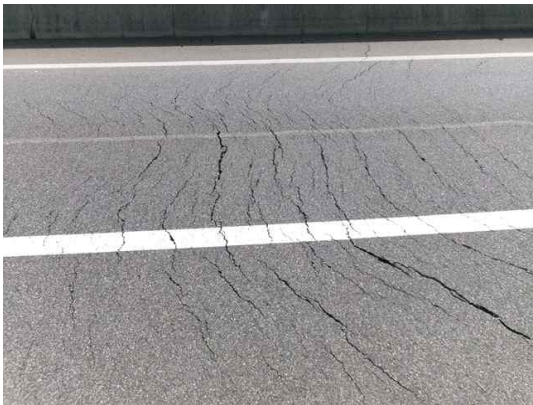
| 위 치 | 교면포장 S2 | 위 치 | 방호벽 S2 |
| 현 황 | 아스콘 망상균열(A=15.0m×3.0m) | 현 황 | 균열(Cw<0.3mm) |

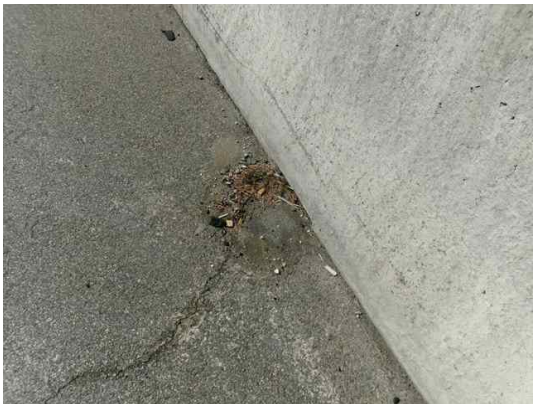
| 위 치 | 배수시설 S1 | 위 치 | 신축이음 A1 |
| 현 황 | 배수구 막힘(1EA) | 현 황 | 후타재 박리(A=0.3m×0.3m) |

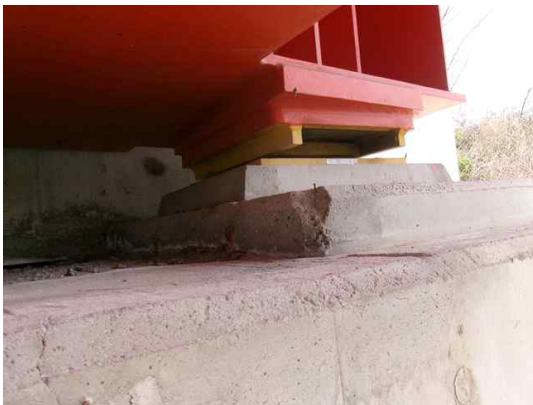
| 위 치 | 교량받침 A1 SH1 | 위 치 | 교각 P1 |
| 현 황 | 박락(A=0.2m×0.2m) | 현 황 | 망상균열(A=10.0m×0.5m) |

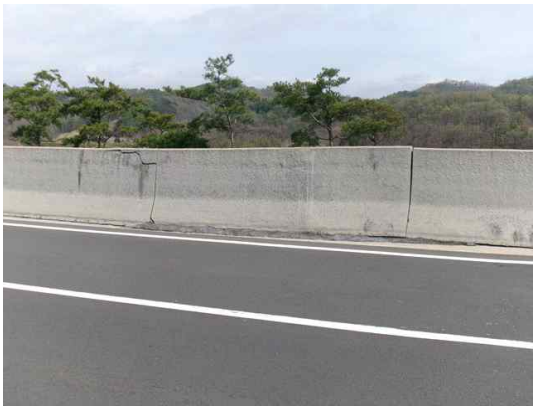
| 위 치 | 방호벽 영천방향 S1 | 위 치 | 방호벽 영천방향 S5 |
| 현 황 | 접속부 침하 (L=3.0m/T=10.0cm) | 현 황 | 파손(A=0.1m×0.1m) |

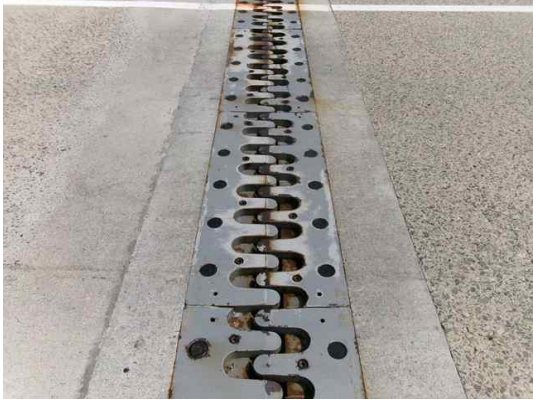
| 위 치 | 신축이음 영천방향 P4 | 위 치 | 교량받침 상주방향 A2-SH1 |
| 현 황 | 후타재 균열( $Cw < 0.3mm$ ) | 현 황 | 무수축몰탈 균열( $Cw < 0.3mm$ ) |

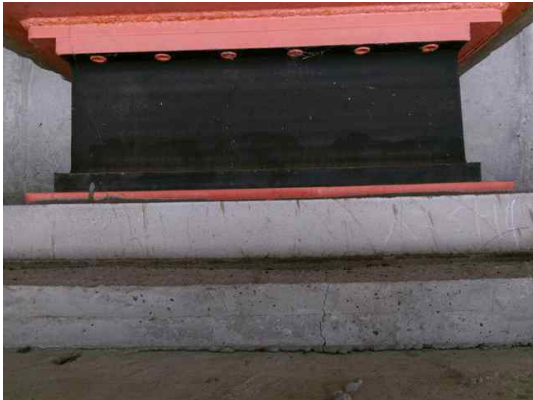
| 위 치 | 교량받침 영천방향 A2-SH4 | 위 치 | 교대 상주방향 A1 |
| 현 황 | 무수축몰탈 균열( $Cw < 0.3mm$ ) | 현 황 | 누수흔적( $A=0.5m \times 2.0m$ ) |

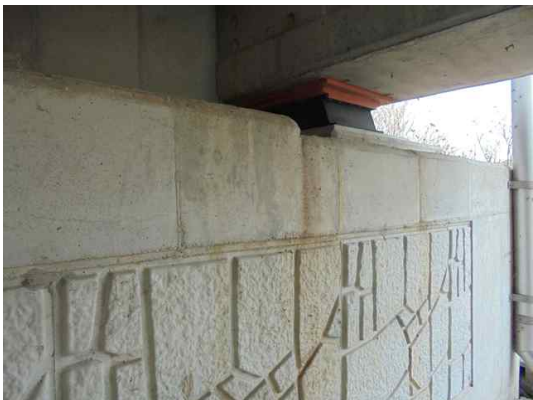
| 위 치 | 교대 상주방향 A1 | 위 치 | 교각 영천방향 P1 |
| 현 황 | 균열( $Cw < 0.3mm$ ) | 현 황 | 망상균열( $A=10.0m \times 1.5m$ ) |

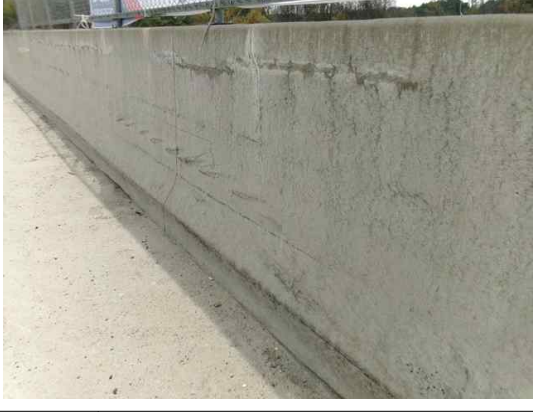
| 위 치 | 방호벽 영천방향 S3 | 위 치 | 신축이음 상주방향 A1 |
| 현 황 | 차량충돌흔적(A=4.0m×0.5m) | 현 황 | 후타재 박락(A=0.1m×0.1m) |

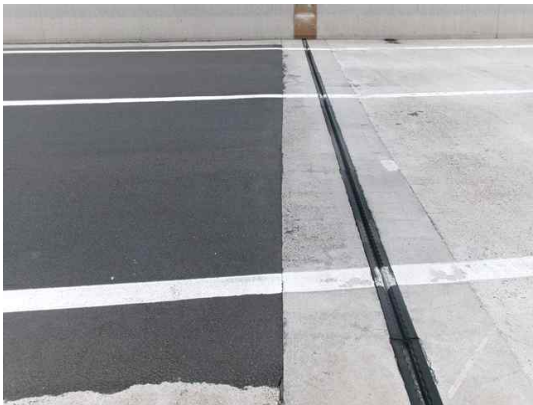
| 위 치 | 교면포장 영천방향 S1 | 위 치 | 신축이음 영천방향 A2 |
| 현 황 | 접속부 이격(L=4.0m) -일부보수 | 현 황 | 고무재 파손(L=0.5m) |

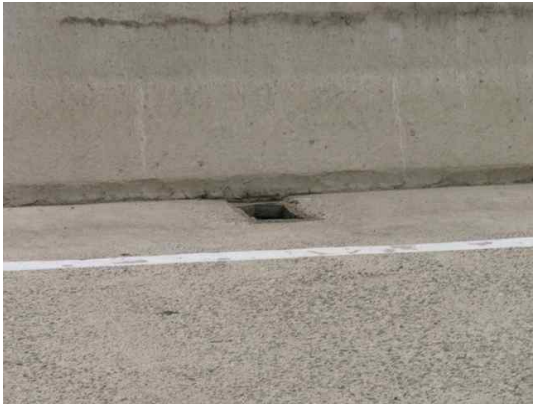
| 위 치 | 배수시설 영천방향 S1 | 위 치 | 교량받침 영천방향 A2-SH5 |
| 현 황 | 배수구 그레이팅 변형 및 파손 4EA | 현 황 | 무수축몰탈 균열(Cw<0.3mm) |

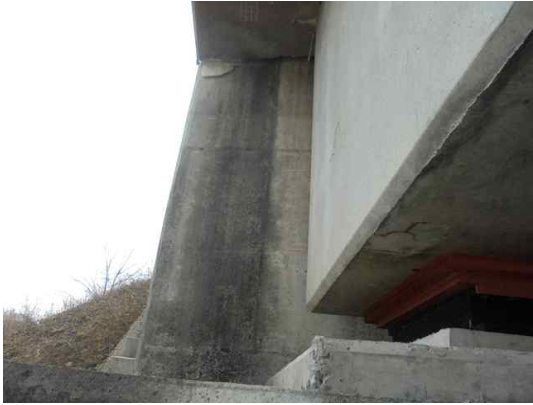
| 위 치 | 교대 상주방향 A2 | 위 치 | 교대 영천방향 A2 |
| 현 황 | 누수흔적(A=0.5m×2.0m) | 현 황 | 균열(Cw<0.3mm) |

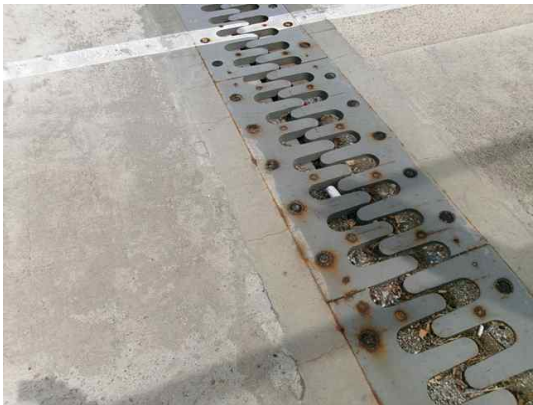
| 위 치 | 신축이음 영천방향 P3 | 위 치 | 교량받침 A2-SH03 |
| 현 황 | 후타재 균열( $Cw < 0.3mm$ ) | 현 황 | 균열( $Cw < 0.3mm$ ) |

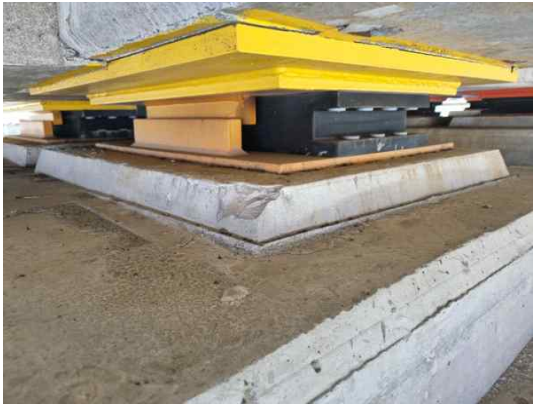
| 위 치 | 교량받침 P4-SH18 | 위 치 | 교량받침 P7-SH6 |
| 현 황 | 무수추몰탈 파손( $A=0.1m \times 0.1m$ ) | 현 황 | 플레이트 부식 |

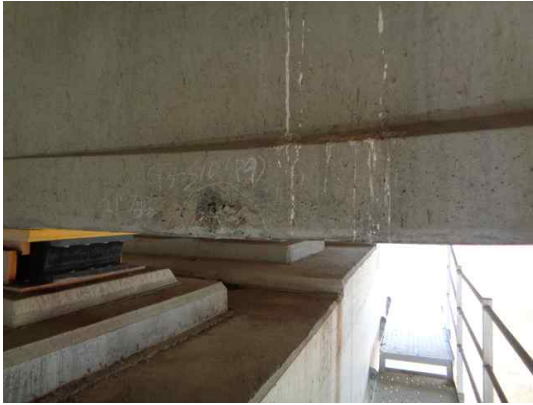
| 위 치 | 거더 S10-G3 | 위 치 | 배수시설 영천방향 S10 |
| 현 황 | 재료분리( $A=0.5m \times 0.2m$ ) | 현 황 | 배수구 그레이팅 파손 2EA |
