## 35. 오미교

# 손상현황 사진

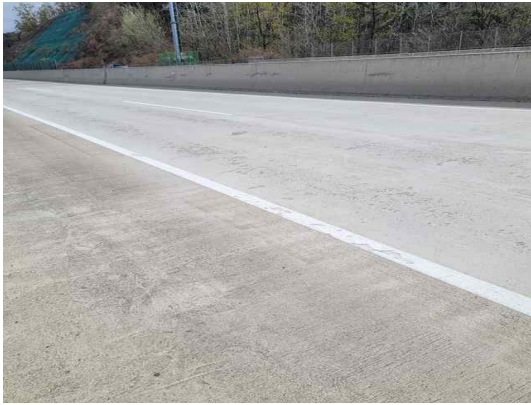
| 위 치 | 교면포장 | 위 치 | 배수시설 |

| 현 황 | 전경 | 현 황 | 배수관 전경 |

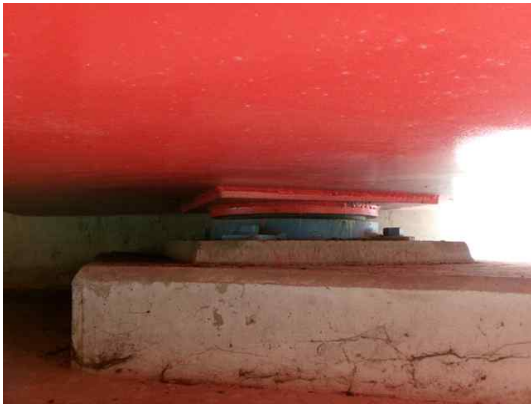
| 위 치 | 교량받침 | 위 치 | 신축이음 |

| 현 황 | 전경 | 현 황 | 전경 |

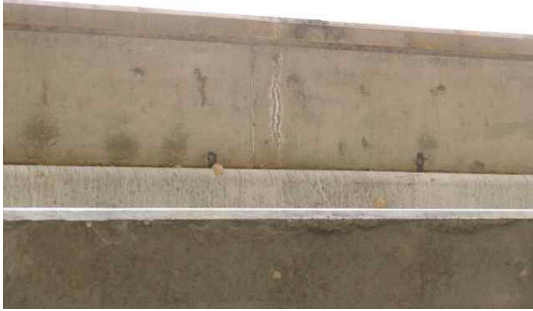
| 위 치 | 바닥판하면 영천방향 S1 | 위 치 | 거더 영천방향 S11-G4 |

| 현 황 | (A=0.1m×0.5m) | 현 황 | 파손 및 철근노출(A=0.3m×0.5m) |

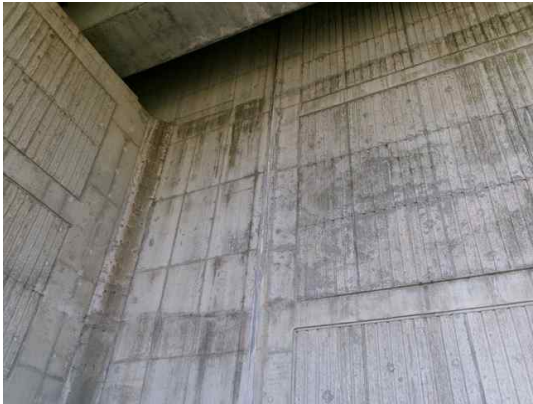
| 위 치 | 교대 상주방향 A1 | 위 치 | 교대 영천방향 A2 |

| 현 황 | 들뜸(A=0.3m×6.0m) | 현 황 | 들뜸(A=0.1m×1.0m) |

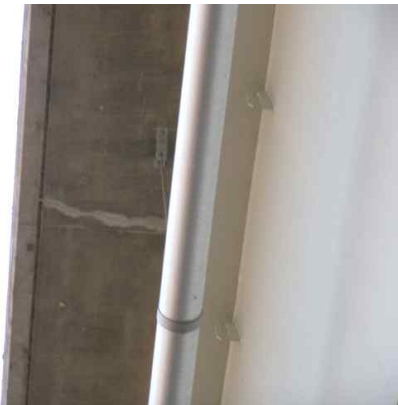
| 위 치 | 거더외부 상주방향 S1-G2 | 위 치 | 바닥판하면 상주방향 S1 |

| 현 황 | 하부플랜지변형 및 도장박락(A=0.5m×1.0m) | 현 황 | 균열(Cw<0.3mm) |

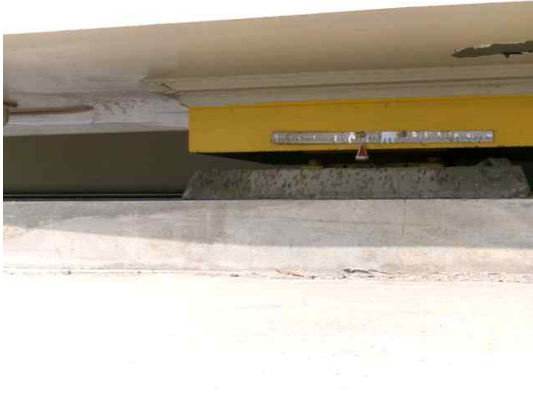
| 위 치 | 교량받침 상주방향 A1-SH1 | 위 치 | 교량받침 영천방향 A1-SH2 |

| 현 황 | 받침콘크리트 균열(Cw<0.3mm) | 현 황 | 받침콘크리트 균열(Cw<0.3mm) |

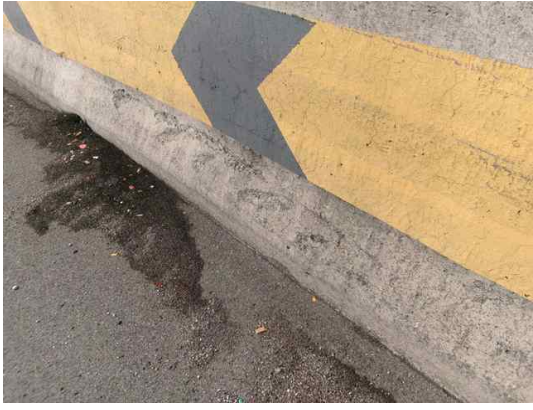
| 위 치 | 방호벽 S14 | 위 치 | 배수시설 S08 |

| 현 황 | 파손(A=2.0m×0.5m) | 현 황 | 그레이팅 파손 |

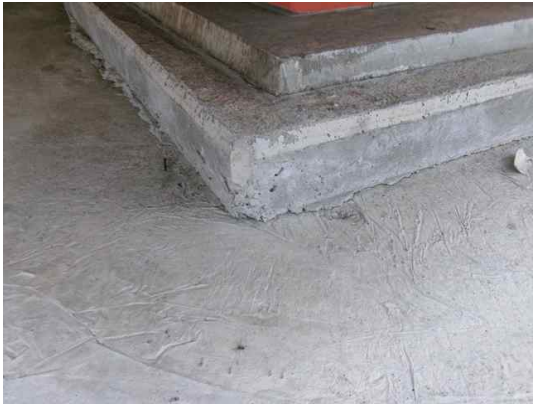
| 위 치 | 교량받침 P13-SH2 | 위 치 | 바닥판하면 S13 |

| 현 황 | 받침콘크리트 재료분리( $A=0.1m \times 0.1m$ ) | 현 황 | 균열부백태( $A=0.1m \times 0.1m \times 11EA$ ) |

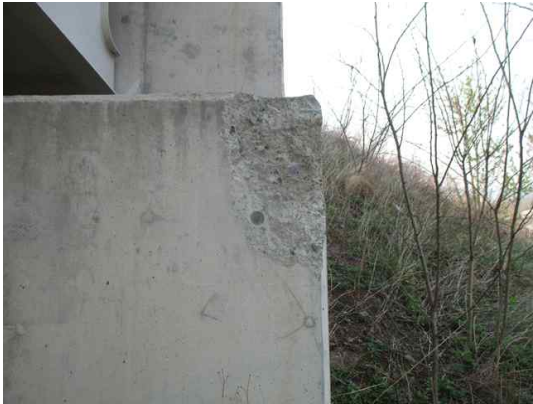
| 위 치 | 교대 A1 | 위 치 | 교대 A1 |

| 현 황 | 박락( $A=0.4m \times 0.5m$ ) | 현 황 | 박리( $A=1.5m \times 1.5m$ ) |

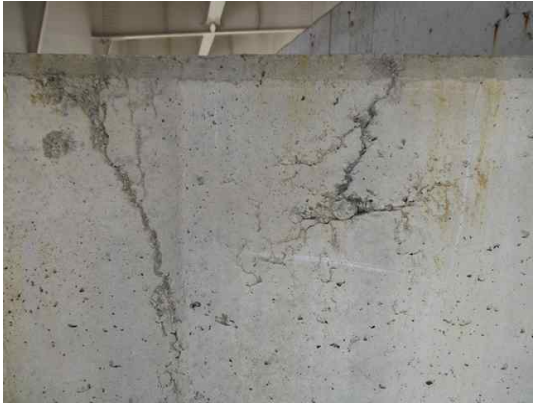
| 위 치 | 교각 P2 | 위 치 | 교각 P2 |

| 현 황 | 코핑부 재료분리( $A=0.1m \times 0.1m$ ) | 현 황 | 코핑부 재료분리( $A=0.1m \times 0.1m$ ) |
