# 부 록

# 사 진 첩

# 1. 영 천 절 토01

## 손상현황 사진

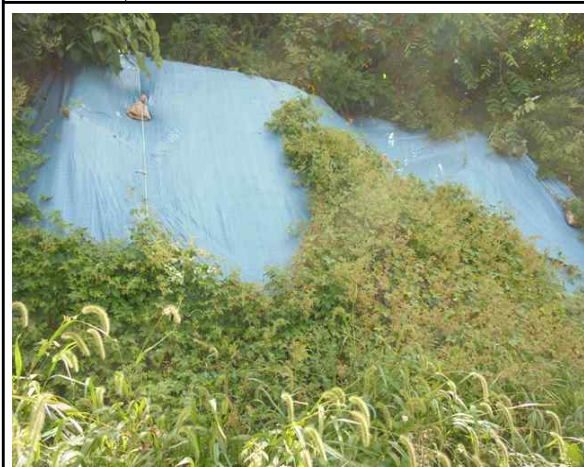
| 위 치 | STA 1.23k 1단 사면 |

| 현 황 | 표층유실 임시보수(A=5.0m×5.0m) |

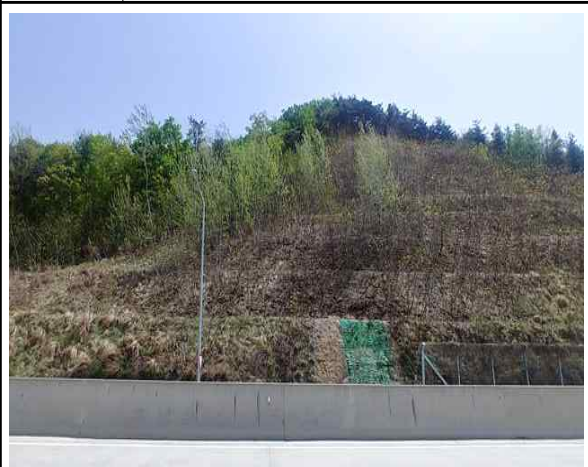
| 위 치 | 보수실시 |

| 현 황 | 전경 |

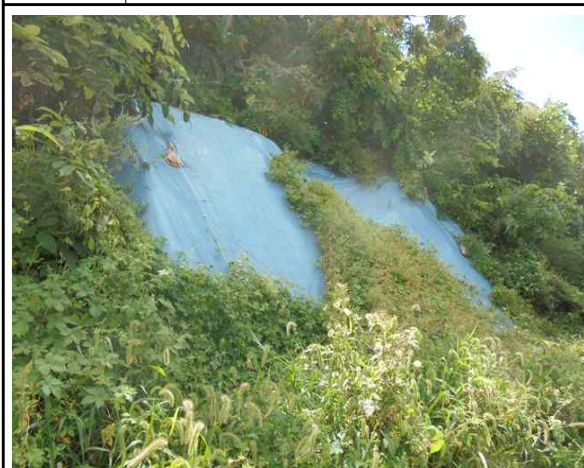
| 위 치 | STA 1.28k 1단 사면 |

| 현 황 | 표층유실 임시보수(A=5.0m×5.0m) |

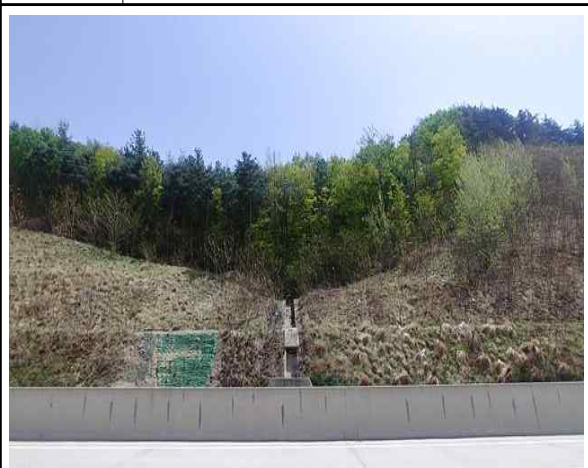
| 위 치 | 보수실시 |

| 현 황 | 전경 |

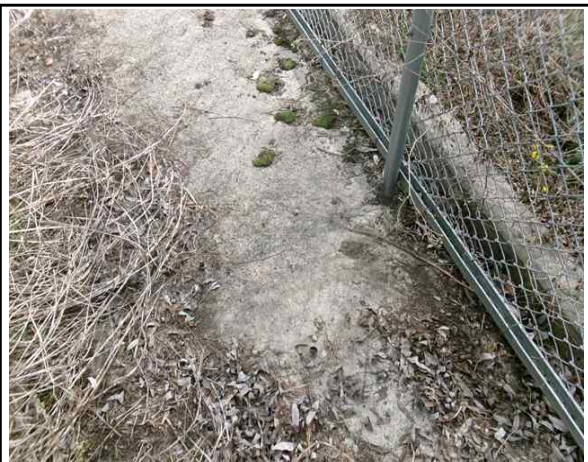
| 위 치 | STA 2.40k 1소단배수로 |

| 현 황 | 균열 (L=2.0m) |

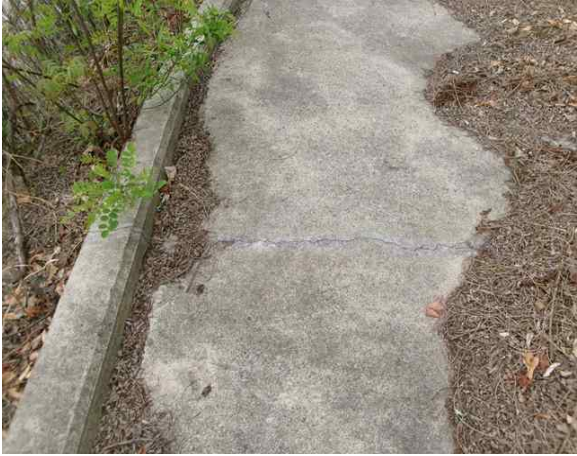
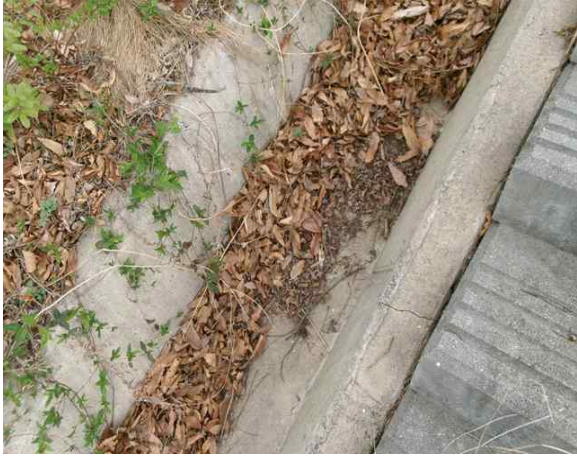
| 위 치 | STA 3.67k 1소단배수로 | 위 치 | STA 3.77k 산마루측구 |

| 현 황 | 균열 (L=2.0m) | 현 황 | 균열 (L=1.0m) |

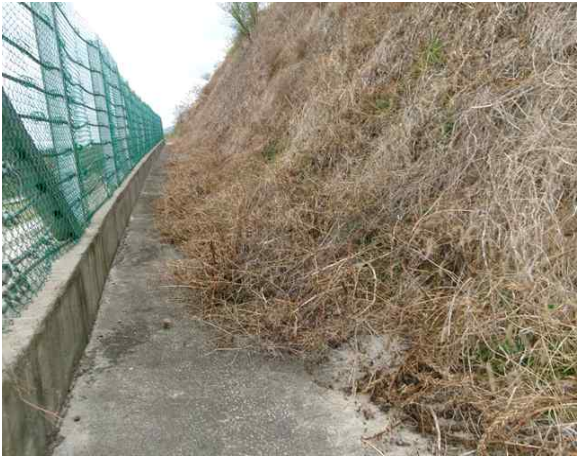
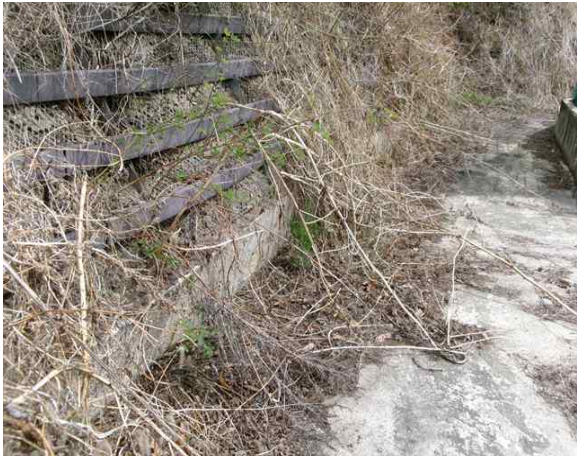
| 위 치 | STA 3.71k 1소단배수로 | 위 치 | STA 3.73k 2소단배수로 |

| 현 황 | 토사퇴적 | 현 황 | 토사퇴적 |

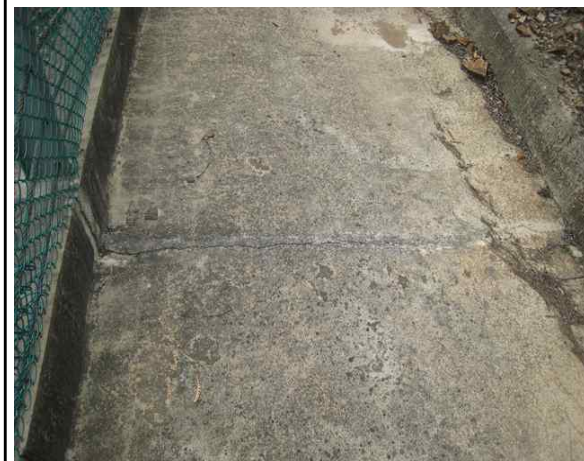
| 위 치 | STA 4.37k 1소단배수로 |

| 현 황 | 재균열 (L=2.0m) |

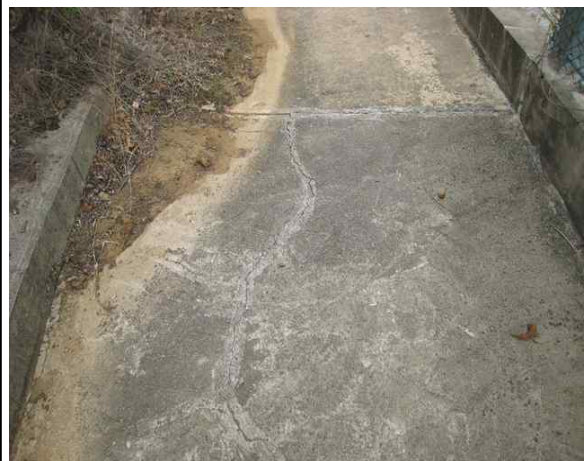
| 위 치 | STA 4.42k 1소단배수로 |

| 현 황 | 재균열 (L=5.0m) |

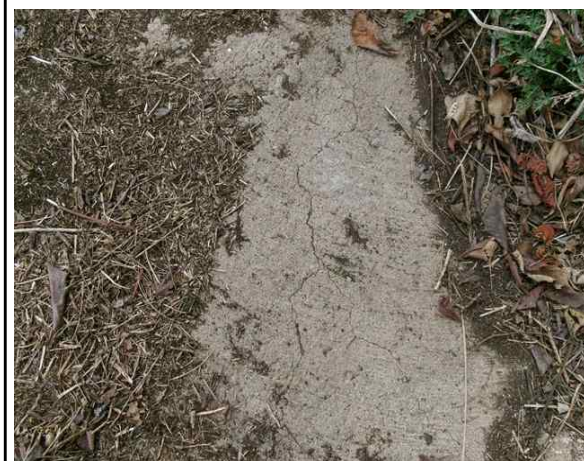
| 위 치 | STA 4.48k 1소단배수로 |

| 현 황 | 균열 (L=3.0m) |

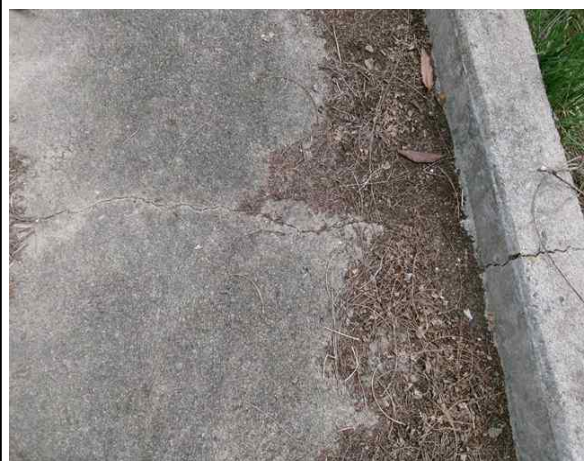
| 위 치 | STA 4.940k 1소단배수로 |

| 현 황 | 균열 (L=1.5m) |

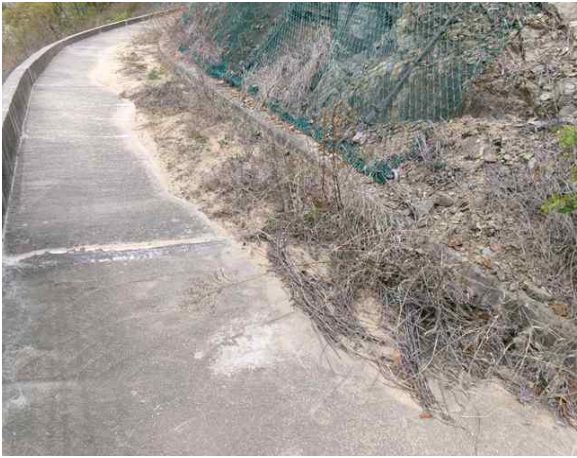
| 위 치 | 4.37k 1소단배수로 | 위 치 | 4.49k 1소단배수로 |
| 현 황 | 토사퇴적 | 현 황 | 균열 (L=3.0m) |

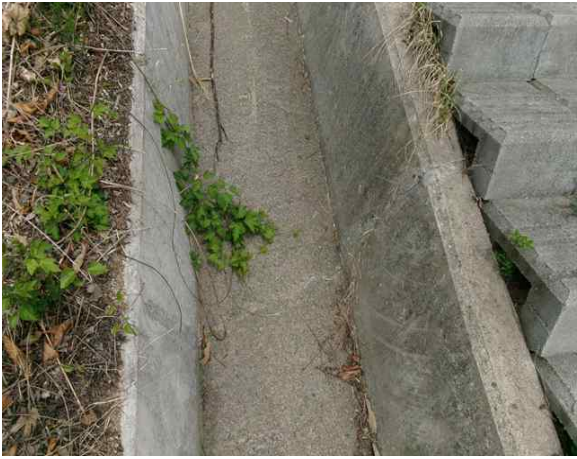
| 위 치 | 4.61k 산마루측구 | 위 치 | 4.37k 6단 |
| 현 황 | 균열 (L=1.5m) | 현 황 | 심한풍화 |

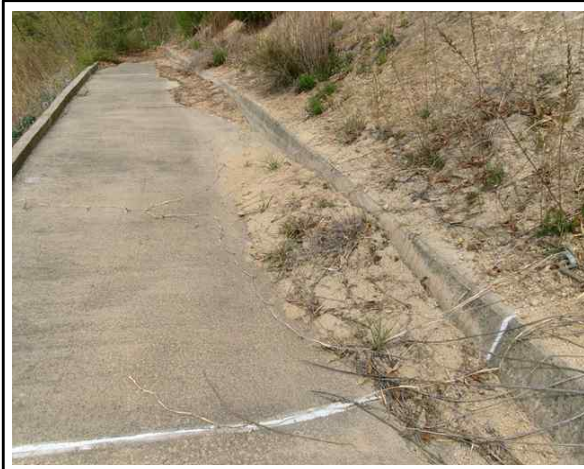
| 위 치 | 4.37k 6단 | 위 치 | 상단 심한풍화구간 |
| 현 황 | 심한풍화 | 현 황 | 전경(드론) |

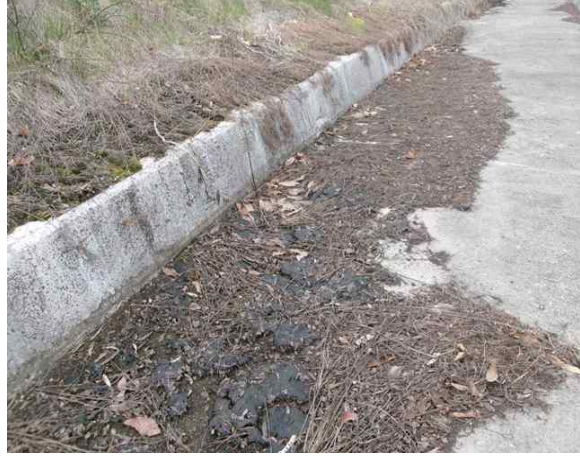
| 위 치 | STA 9.20~9.35k 1소단배수로 | 위 치 | STA 9.23k 1소단배수로 |
| 현 황 | 토사퇴적(A=15.0m×1.0m) | 현 황 | 재균열(L=2.5m) |

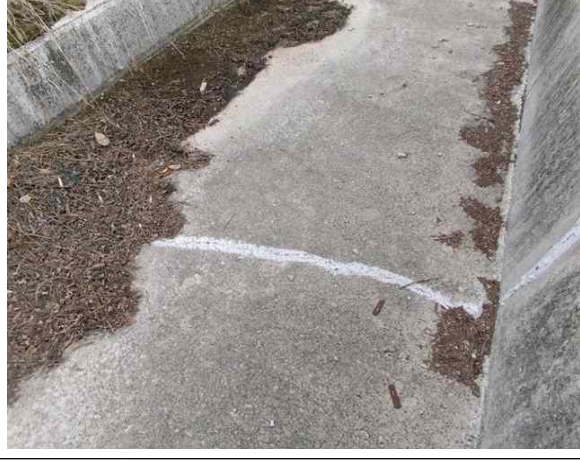
| 위 치 | STA 9.29k 1소단배수로 | 위 치 | STA 9.35k 자연사면 |
| 현 황 | 재균열(L=2.5m) | 현 황 | 수목전도(1EA) |

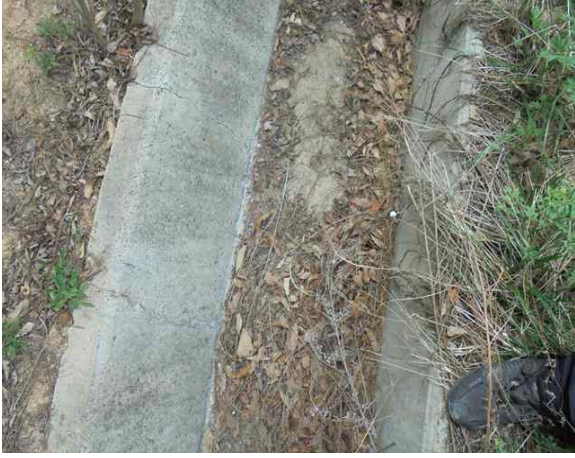
| 위 치 | STA.0+980 산마루측구 | 위 치 | STA.1+030 산마루측구 |
| 현 황 | 균열 (L=1.5m) | 현 황 | 균열 (L=1.5m) |

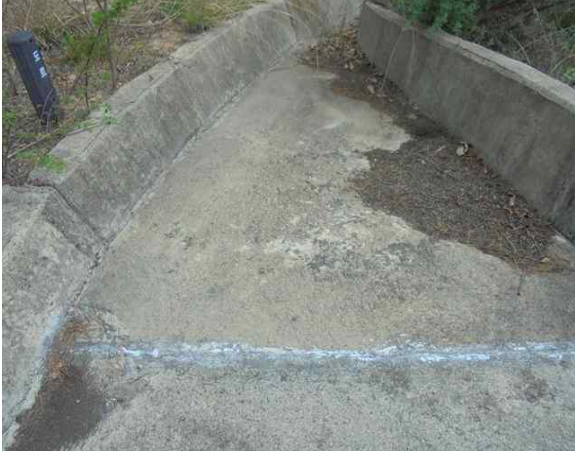
| 위 치 | STA.1+060 1소단배수로 | 위 치 | STA.1+070 1소단배수로 |
| 현 황 | 균열 (L=3.0m) | 현 황 | 균열 (L=2.0m) |

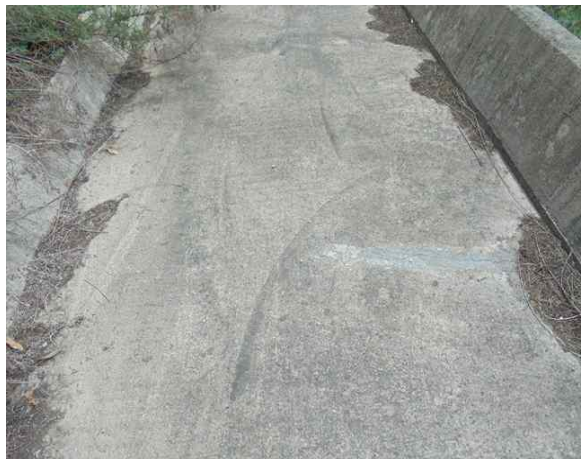
| 위 치 | STA.1+080 1소단배수로 | 위 치 | STA.1+090 1소단배수로 |
| 현 황 | 재균열 (L=3.0m) | 현 황 | 균열 (L=2.0m) |

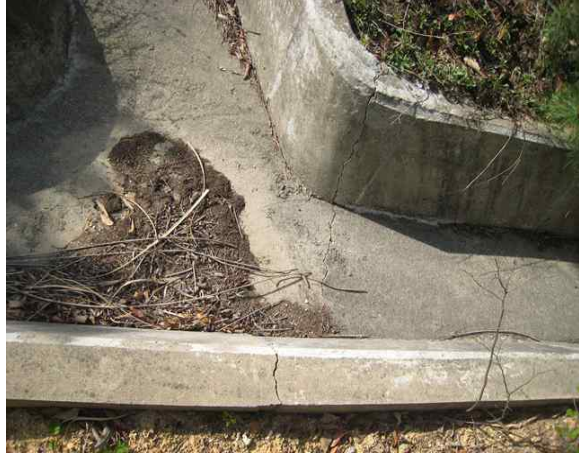
| 위 치 | STA 14.21k 산마루측구 | 위 치 | STA 14.23k 소단배수로 |
| 현 황 | 균열 (L=1.5m) | 현 황 | 들뜸 |

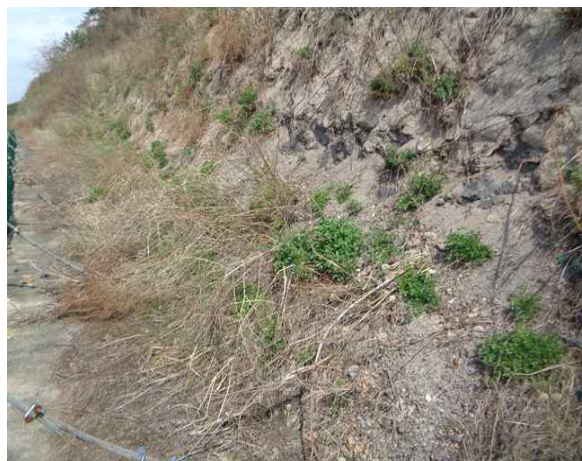
| 위 치 | STA 14.69k 1소단배수로 | 위 치 | STA 14.77k 5단 |
| 현 황 | 토사퇴적 | 현 황 | 심한풍화 |

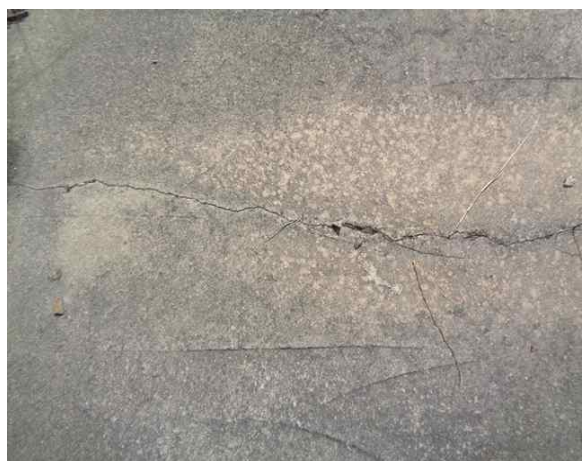
| 위 치 | STA 14.65k 1소단배수로 | 위 치 | STA 14.81k 1소단배수로 |
| 현 황 | 균열 (L=2.0m) | 현 황 | 균열 (L=1.5m) |

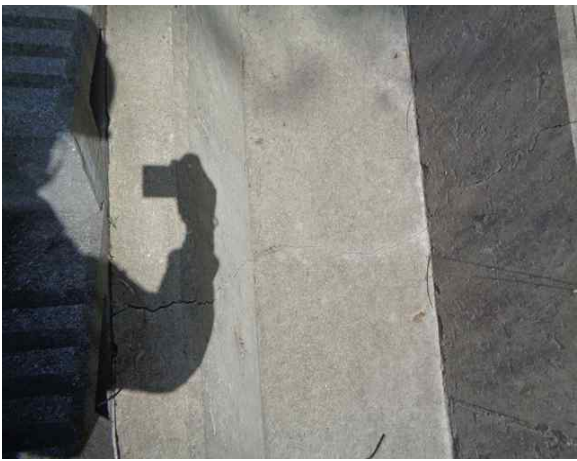
| 위 치 | STA 14.92k 산마루측구 | 위 치 | STA 14.91k 산마루측구 |
| 현 황 | 균열 (L=1.5m) | 현 황 | 균열 (L=0.5m) |

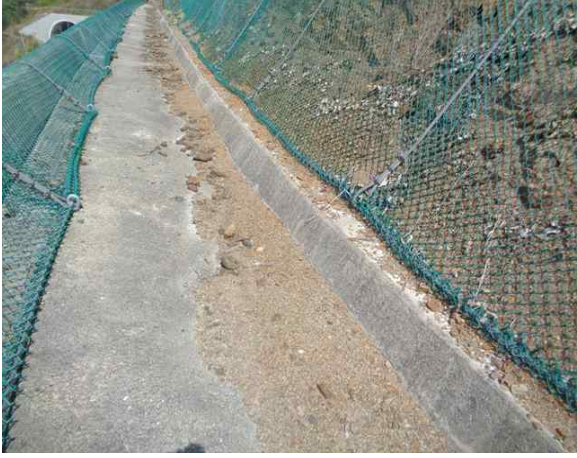
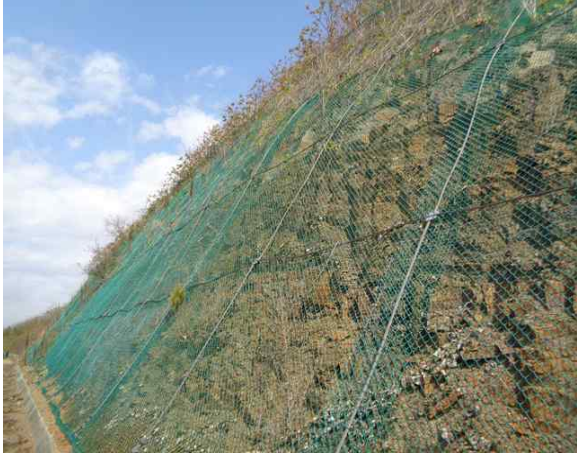
| 위 치 | STA 15.40k 1소단배수로 | 위 치 | STA 15.40k 1소단배수로 |
| 현 황 | 토사퇴적 | 현 황 | 토사퇴적 |

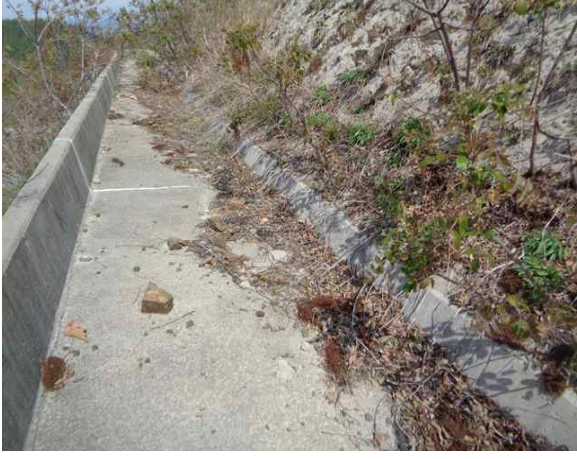
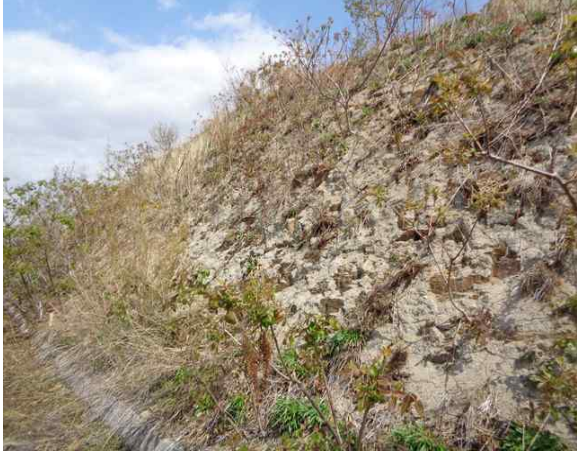
| 위 치 | STA 15.40k 2소단배수로 | 위 치 | STA 15.40k 2소단배수로 |
| 현 황 | 토사퇴적 | 현 황 | 토사퇴적 |

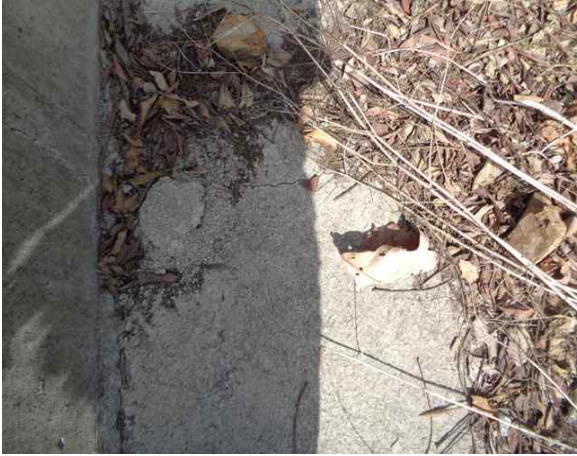
| 위 치 | STA 15.42k 2소단배수로 | 위 치 | STA 15.48k 산마루측구 |
| 현 황 | 균열 (L=2.0m) | 현 황 | 균열 (L=1.0m) |

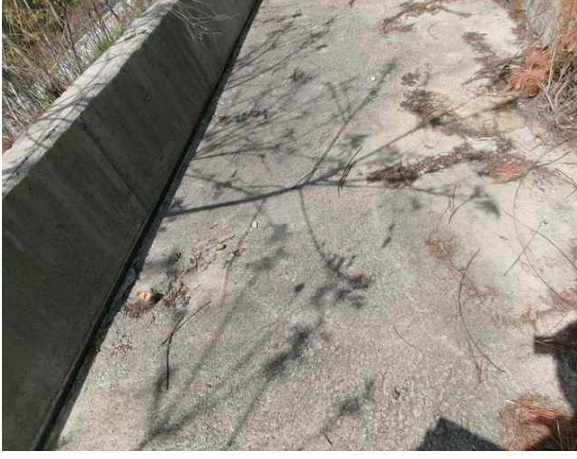
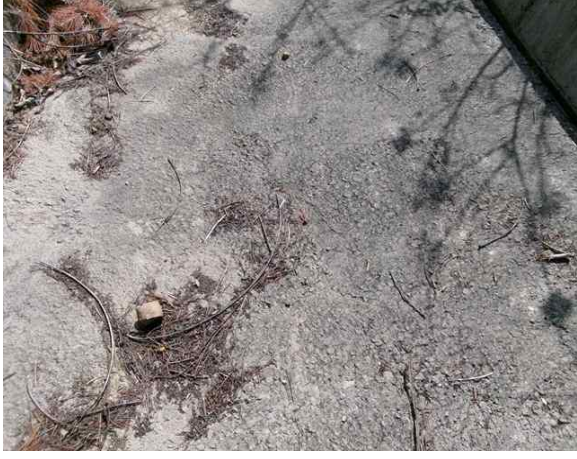
| 위 치 | STA 15.94k 1소단배수로 | 위 치 | STA 15.94k 1소단배수로 |

| 현 황 | 망상균열 (A=5.0m×2.0m) | 현 황 | 망상균열 (A=5.0m×2.0m) |

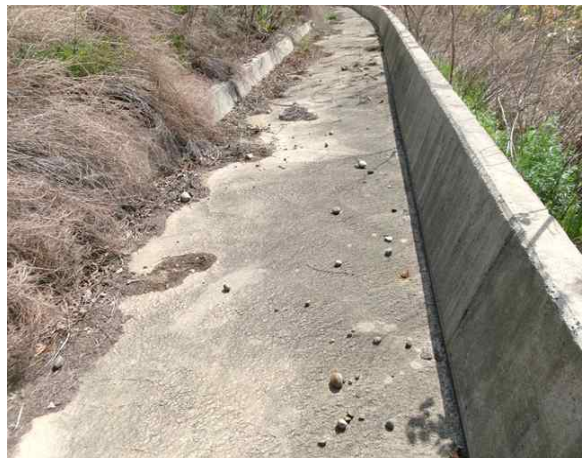
| 위 치 | STA 15.98k 1소단배수로 | 위 치 | STA 15.99k 1소단배수로 |

| 현 황 | 균열 (L=2.0m) | 현 황 | 토사퇴적 (L=20.0m) |

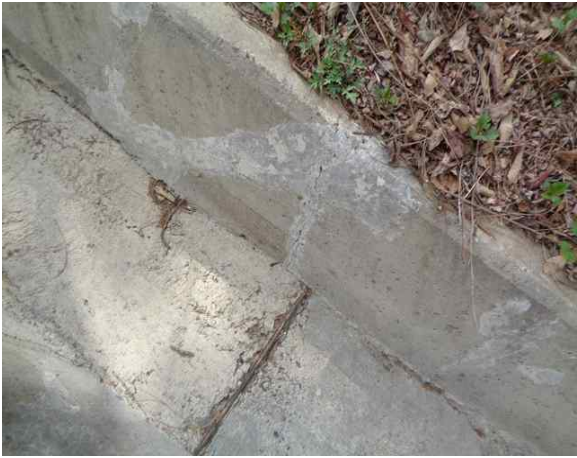
| 위 치 | STA 16.86k 산마루측구 | 위 치 | STA 16.88k 산마루측구 |

| 현 황 | 균열 (L=1.0m) | 현 황 | 재균열 (L=1.0m) |

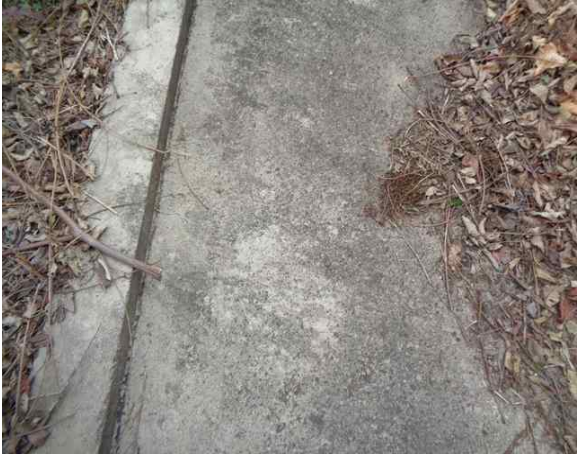
| 위 치 | STA 16.89k 1소단배수로 | 위 치 | STA 16.91k 1소단배수로 |

| 현 황 | 균열 (L=2.0m) | 현 황 | 균열 (L=2.0m) |

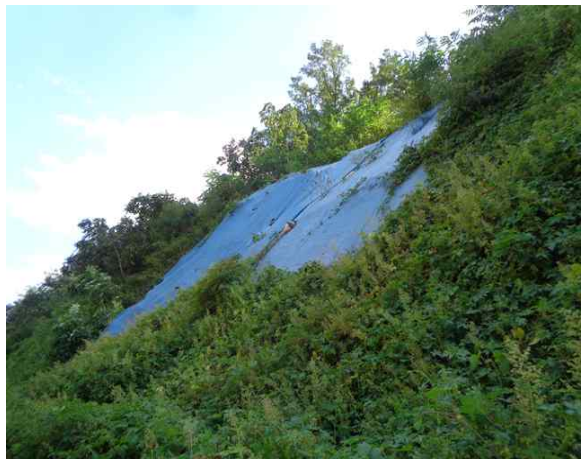
| 위 치 | STA 17.04k 1~3단 | 위 치 | 보수 |

| 현 황 | 임시보수 전경 | 현 황 | 쏟크리트 보호공 |

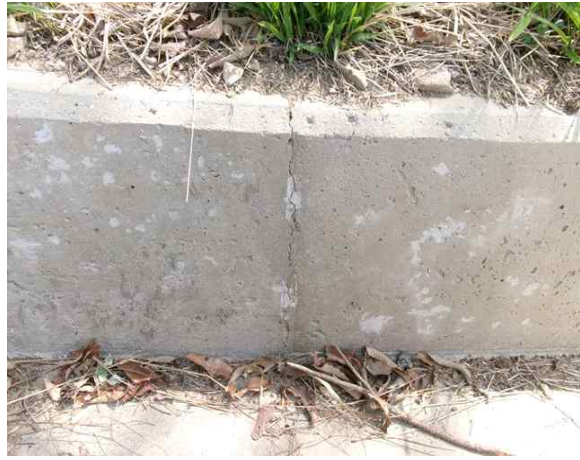
| 위 치 | STA 17.23k 산마루측구 | 위 치 | STA 17.14k 소단배수로 |

| 현 황 | 균열 (L=0.5m) | 현 황 | 균열 (L=2.5m) |

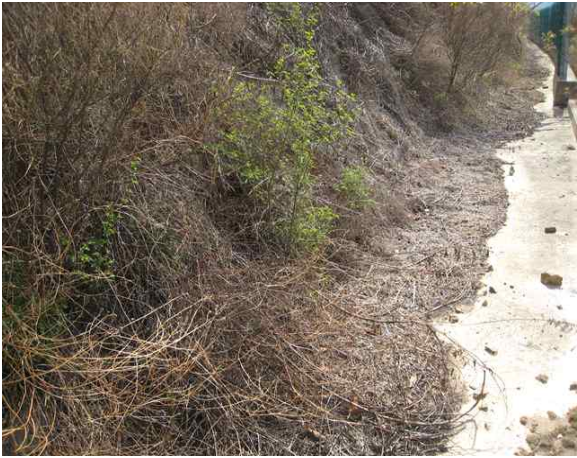
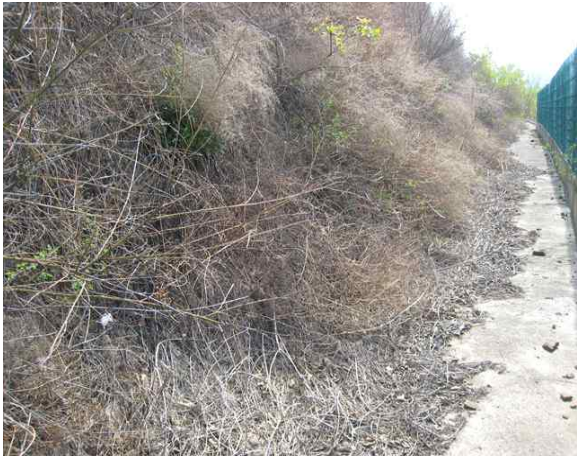
| 위 치 | STA 17.35~17.45k 1소단배수로 | 위 치 | STA 17.35~17.45k 1소단배수로 |

| 현 황 | 토사퇴적(L=100.0m) | 현 황 | 토사퇴적(L=100.0m) |

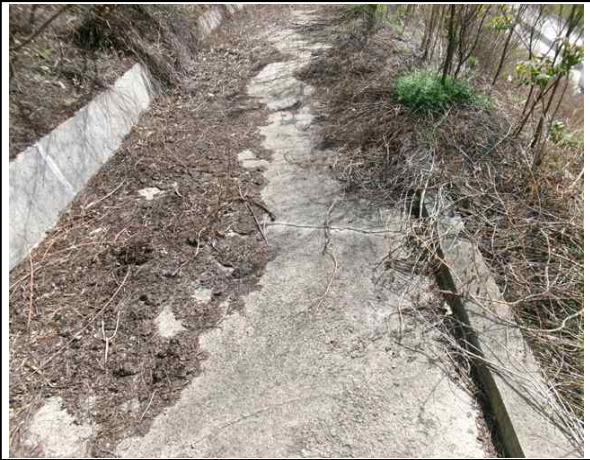
| 현 황 | 전경 | 현 황 | 재균열 (L=2.0m) |

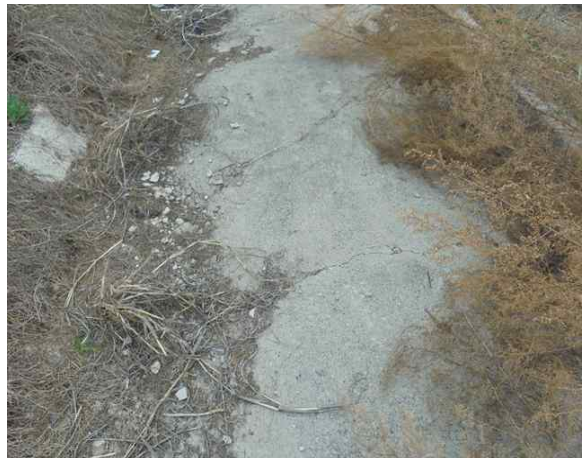
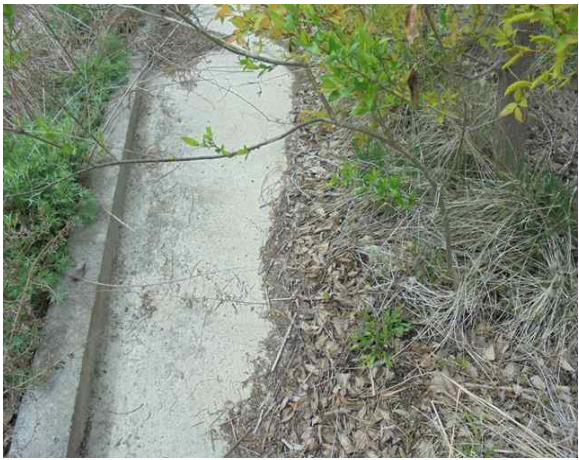
| 위 치 | STA 22.05k 1소단배수로 | 위 치 | STA 22.05k 1소단배수로 |

| 현 황 | 균열 (L=2.0m) | 현 황 | 균열 (L=2.0m) |

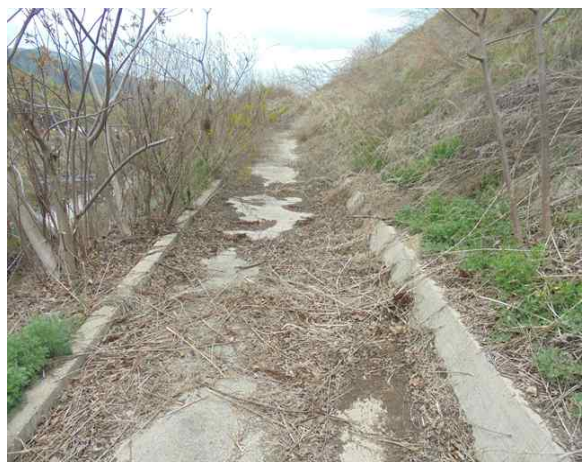
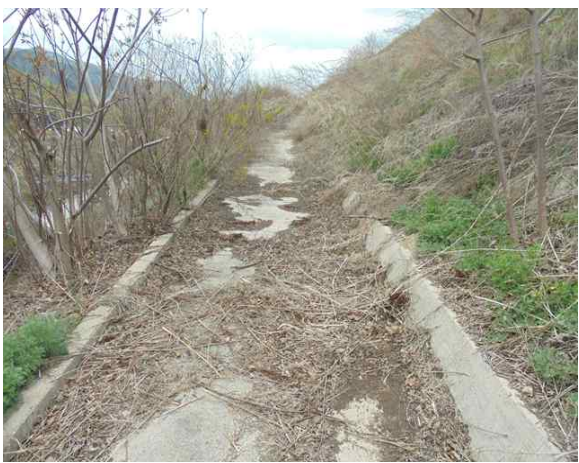
| 위 치 | 1소단배수로 전구간 | 위 치 | 1소단배수로 전구간 |

| 현 황 | 토사퇴적 | 현 황 | 토사퇴적 |

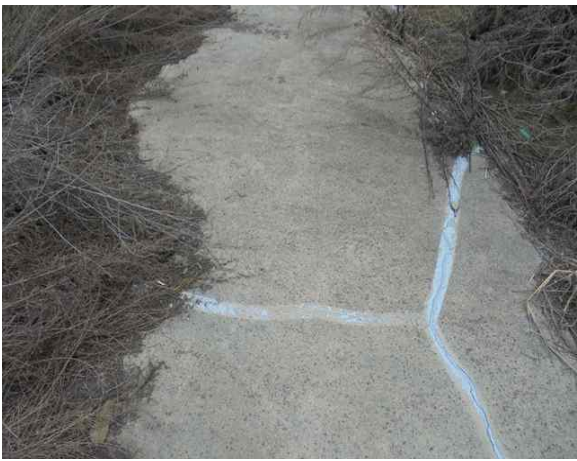
| 현 황 | 균열(L=1.0m) | 현 황 | 전경 |

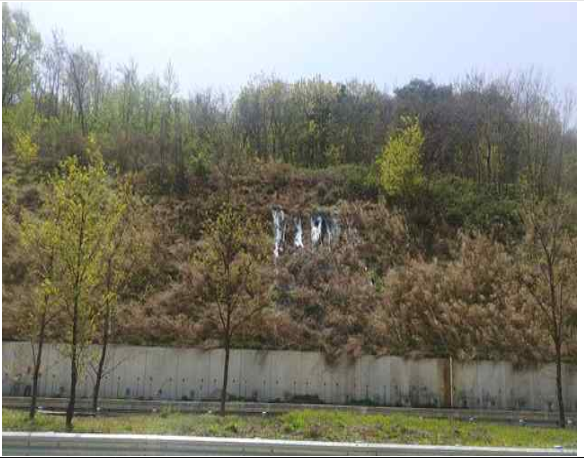
| 현 황 | 전경 | 현 황 | 임시보수 |

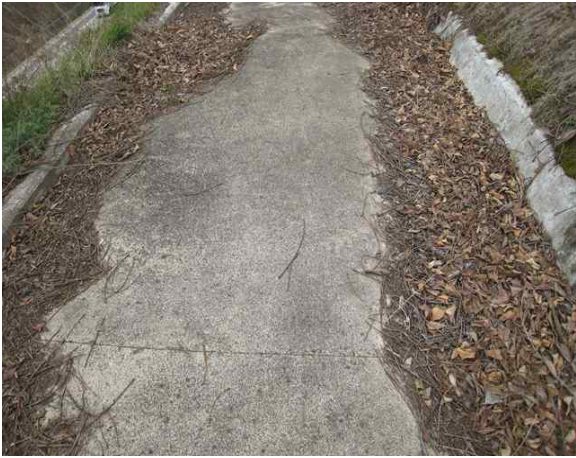
| 위 치 | 산마루측구, 점검계단 | 위 치 | STA 24.81k 1소단배수로 |

| 현 황 | 전경 | 현 황 | 균열 (L=5.0m) |

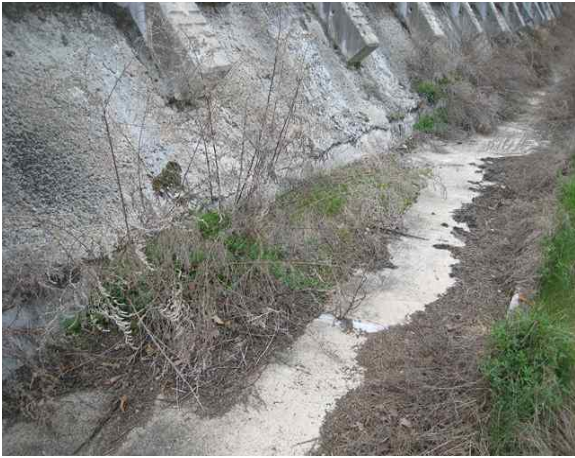
| 위 치 | STA 24.85k 소단배수로 | 위 치 | STA 24.90k 산마루측구 |

| 현 황 | 토사퇴적 | 현 황 | 균열 (L=1.0m) |

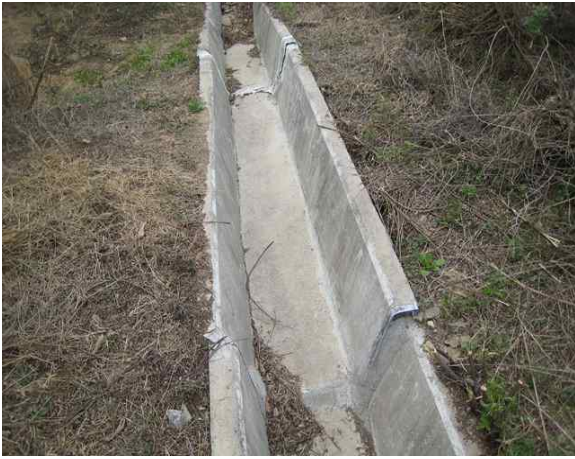
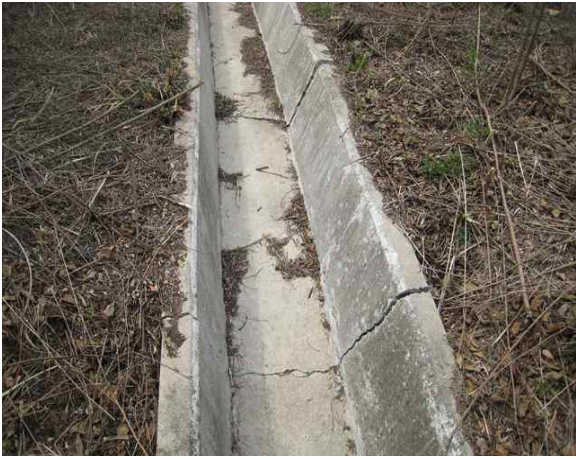
| 위 치 | STA 24.93k 산마루측구 | 위 치 | STA 24.93k 산마루측구 |

| 현 황 | 파손 | 현 황 | 파손 |

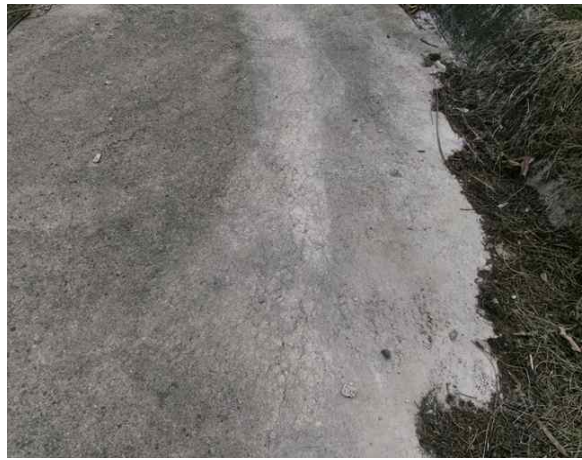
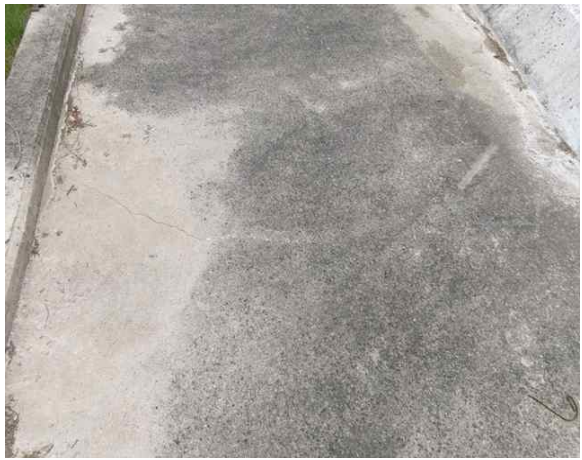
| 위 치 | STA 25.91k 1소단배수로 | 위 치 | STA 25.91k 1소단배수로 |

| 현 황 | 균열 (L=2.0m) | 현 황 | 균열 (L=2.0m) |

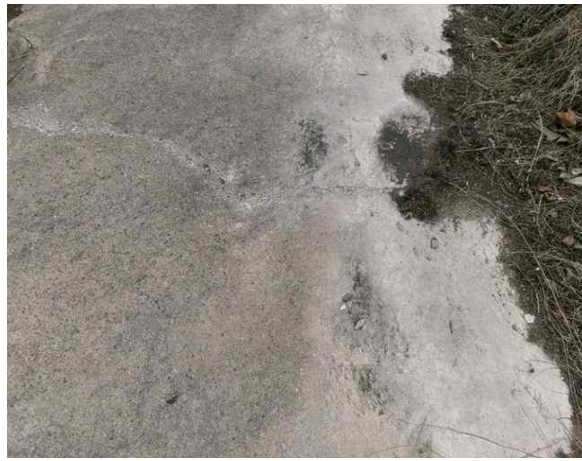
| 위 치 | STA 25.99k 1소단배수로 | 위 치 | STA 25.92k 1소단배수로 |

| 현 황 | 망상균열 (A=40.0m×3.0m) | 현 황 | 균열 (L=2.0m) |

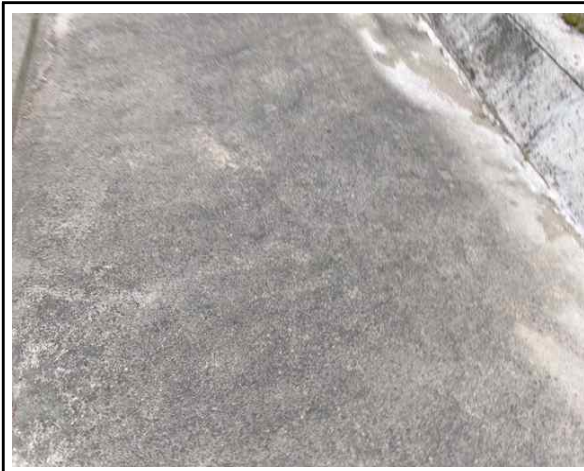
| 위 치 | STA 25.97k 1소단배수로 | 위 치 | STA 25.93k 옹벽 |

| 현 황 | 균열 (L=2.0m) | 현 황 | 앵커캡 파손 (1EA) |

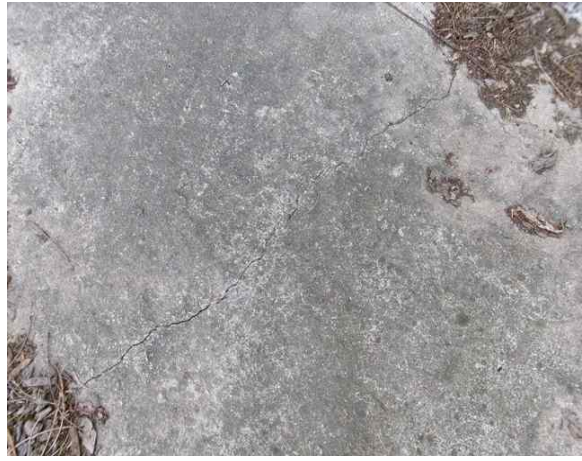
| 위 치 | STA 27.51k 1소단배수로 | 위 치 | STA 27.57k 1소단배수로 |

| 현 황 | 재균열 (L=2.0m) | 현 황 | 재균열 (L=2.0m) |

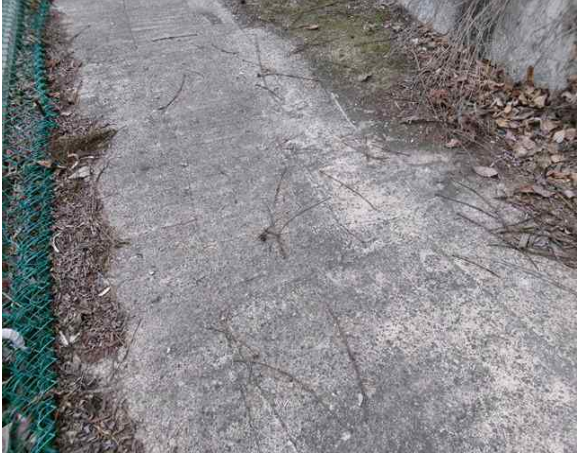
| 위 치 | STA 27.75k 1소단배수로 | 위 치 | STA 27.75k 1소단배수로 |

| 현 황 | 균열 (L=2.0m) | 현 황 | 균열 (L=2.5m) |

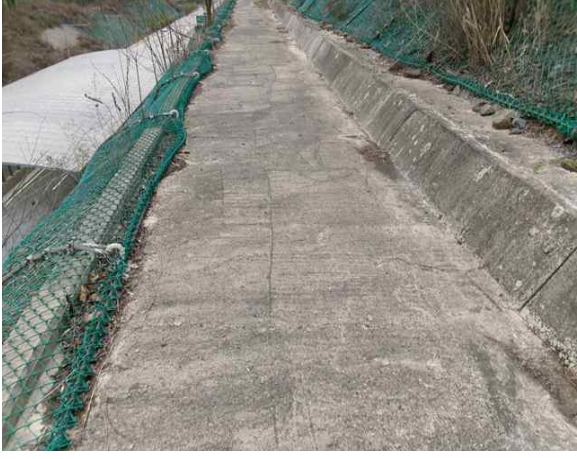
| 위 치 | STA 27.78k 1소단배수로 | 위 치 | STA 27.80k 1소단배수로 |

| 현 황 | 균열 (L=2.0m) | 현 황 | 균열 (L=2.0m) |

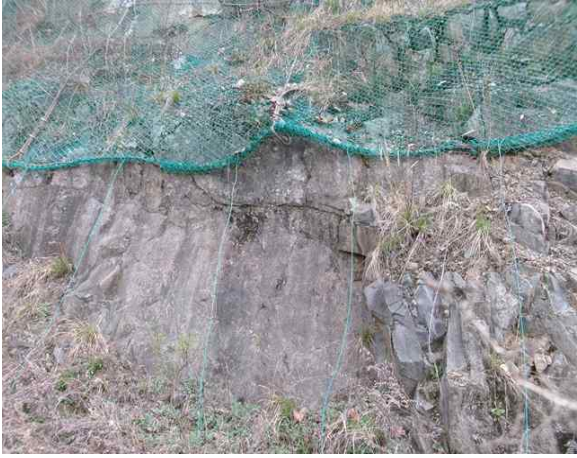
| 위 치 | STA 27.87k 1단 | 위 치 | STA 27.87k 1단 |

| 현 황 | 이완암 | 현 황 | 이완암 |

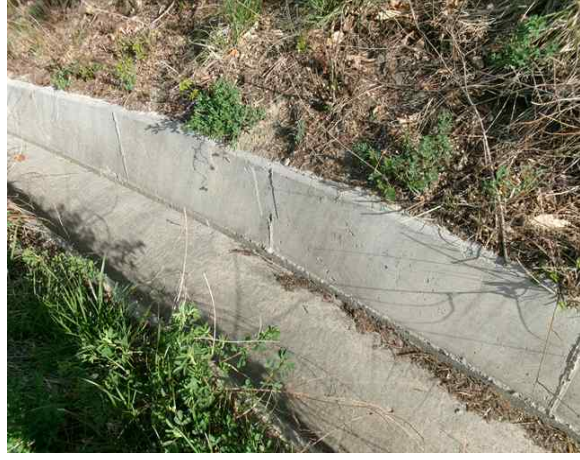
| 위 치 | STA 30.43k 산마루측구 | 위 치 | STA 30.45k 산마루측구 |

| 현 황 | 균열 (L=1.0m) | 현 황 | 균열 (L=1.0m) |

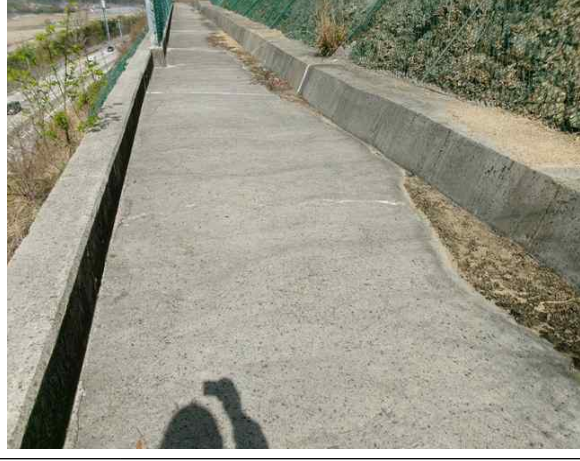
| 위 치 | STA 30.55k 1소단배수로 | 위 치 | STA 30.55k 1소단배수로 |

| 현 황 | 균열 (L=2.0m) | 현 황 | 균열 (L=2.0m) |

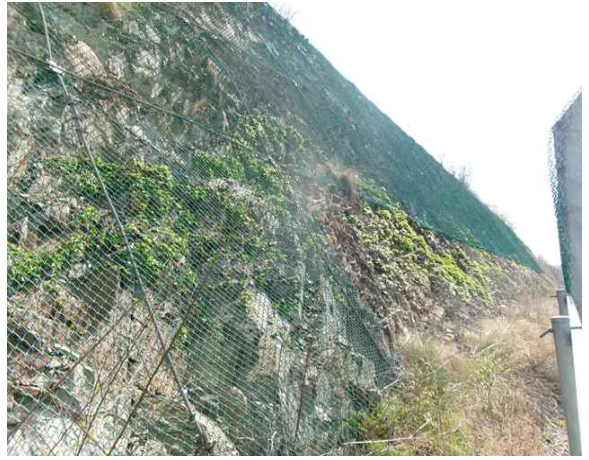
| 위 치 | 1단 낙석방지망내 | 위 치 | 3단 낙석방지망내 |

| 현 황 | 전경 (풍화) | 현 황 | 전경 (풍화) |

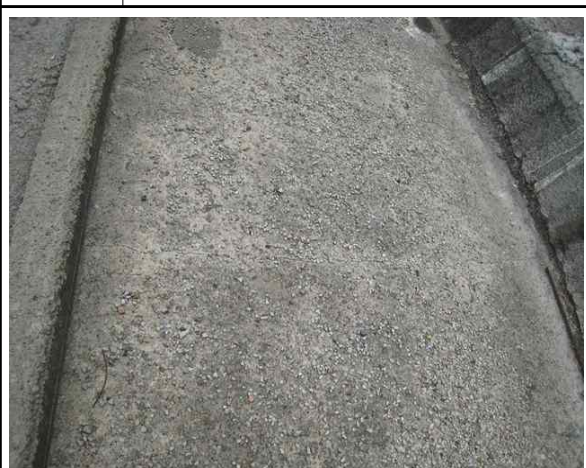
| 위 치 | STA 31.61k 1소단배수로 |

| 현 황 | 균열(L=2.0m) |

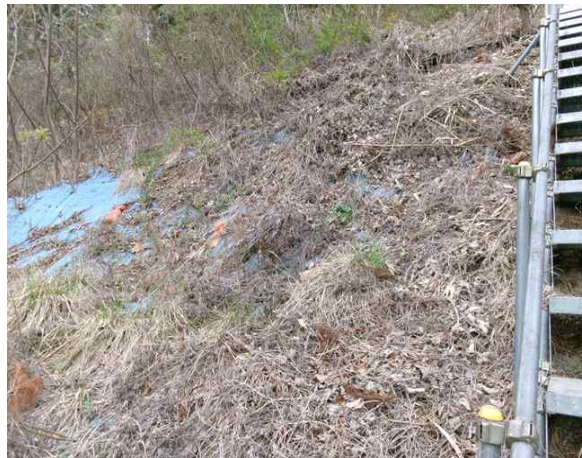
| 위 치 | STA 33.82K 1단 | 위 치 | STA 33.79k 1소단배수로 |
| 현 황 | 이전 임시보수부 - 식생양호 | 현 황 | 균열(L=10.0m) |

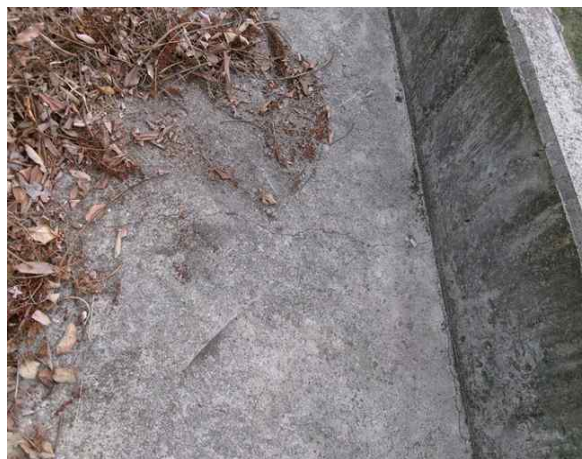
| 위 치 | STA 33.79k 1소단배수로 | 위 치 | STA 33.73K 4단 쑈크리트 |
| 현 황 | 균열(L=2.0m) | 현 황 | 균열(L=2.0m) |

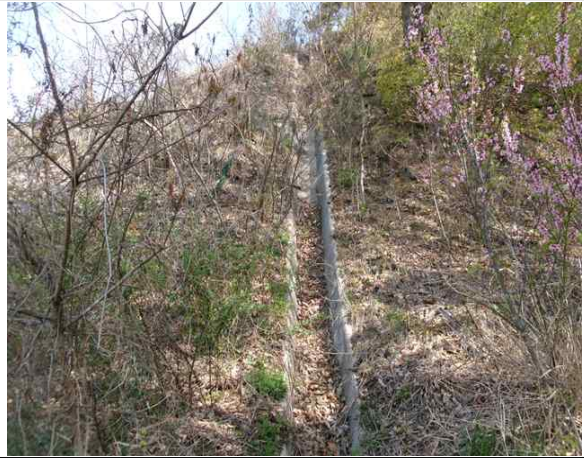
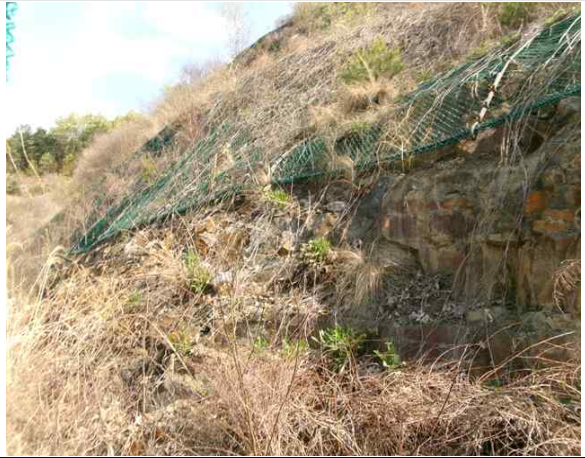
| 위 치 | 산마루측구 | 위 치 | 1단 사면 |

| 현 황 | 풍화 전경 | 현 황 | 풍화 |

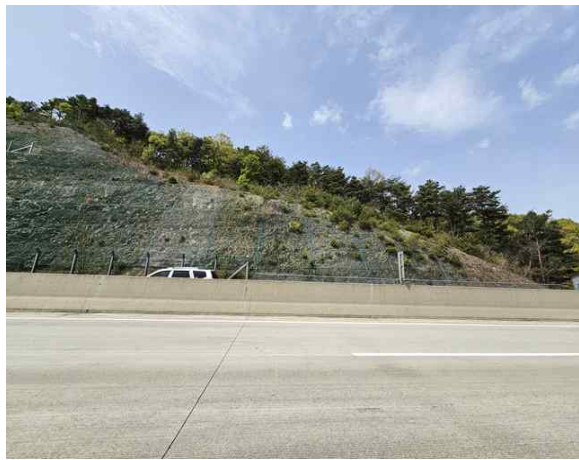
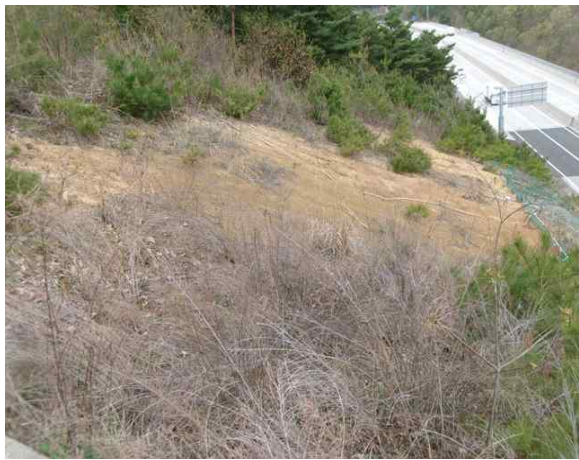
| 위 치 | STA 37.21k 1단 사면 | 위 치 | STA 37.21k 1단 사면 |

| 현 황 | 표층유실 (A=5.0m×5.0m) | 현 황 | 표층유실 (A=5.0m×5.0m) |

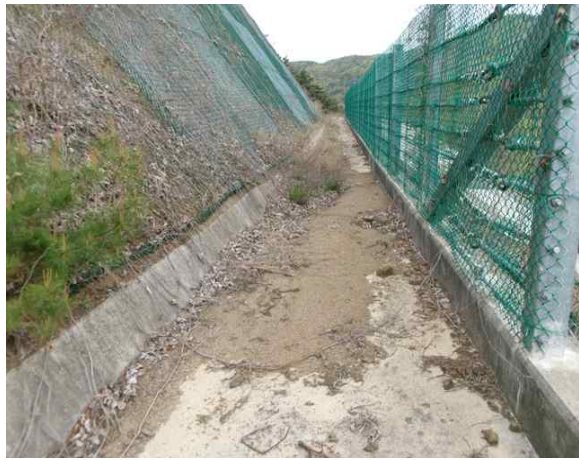
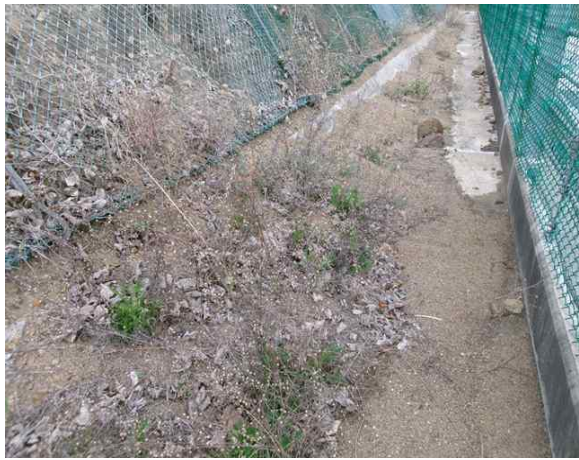
| 위 치 | STA 37.25k 1소단배수로 | 위 치 | STA 37.25k 1소단배수로 |

| 현 황 | 토사퇴적 (L=30.0m) | 현 황 | 토사퇴적 (L=30.0m) |

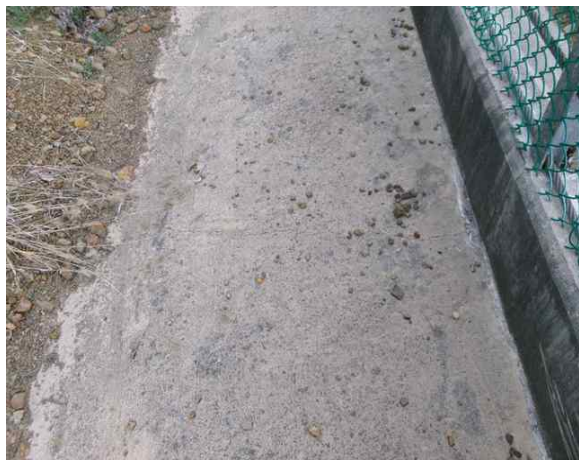
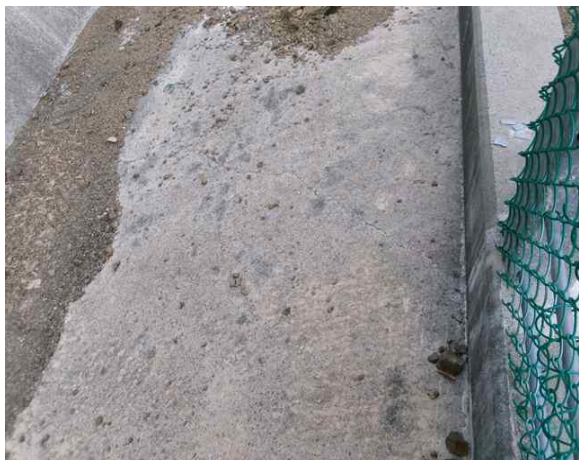
| 위 치 | STA 37.22k 1소단배수로 | 위 치 | STA 37.23k 1소단배수로 |

| 현 황 | 균열 (L=2.0m) | 현 황 | 균열 (L=2.0m) |

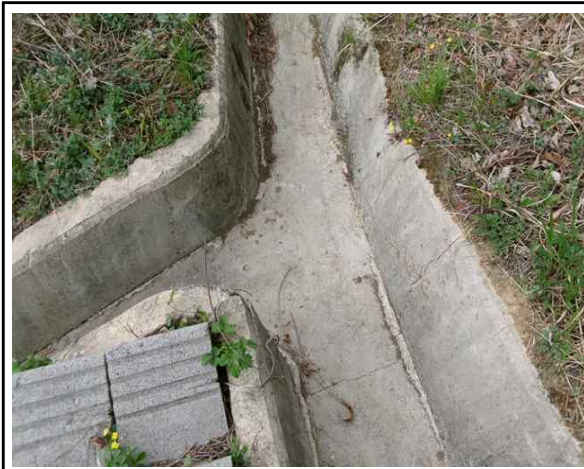
| 위 치 | STA 37.27k 산마루측구 |

| 현 황 | 파손 ( $A=1.05\text{m}^2$ ) |

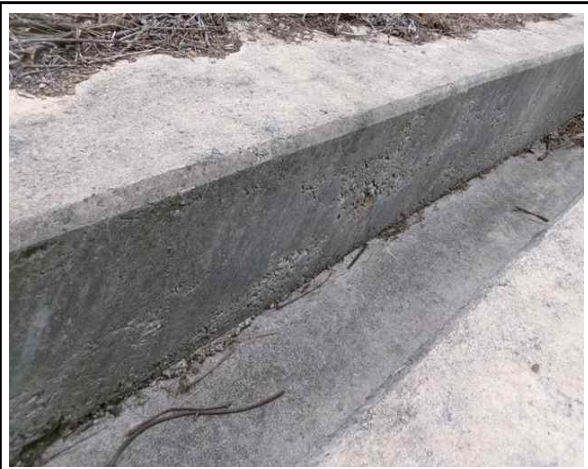
| 위 치 | STA 37.32k 수직도수로 |

| 현 황 | 재료분리 ( $A=0.40\text{m}^2$ ) |

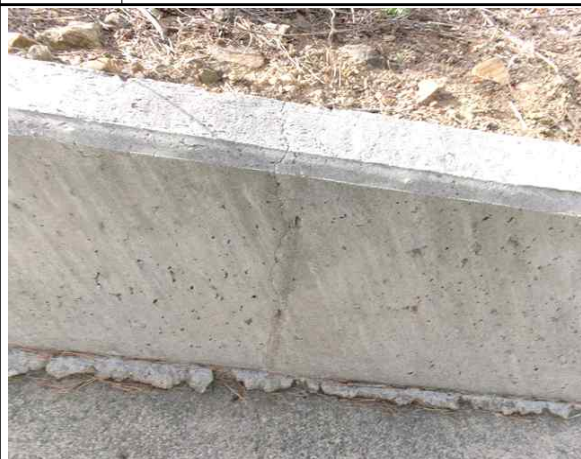
| 위 치 | STA 37.22k 1소단배수로 |

| 현 황 | 균열(L=1.5m) |

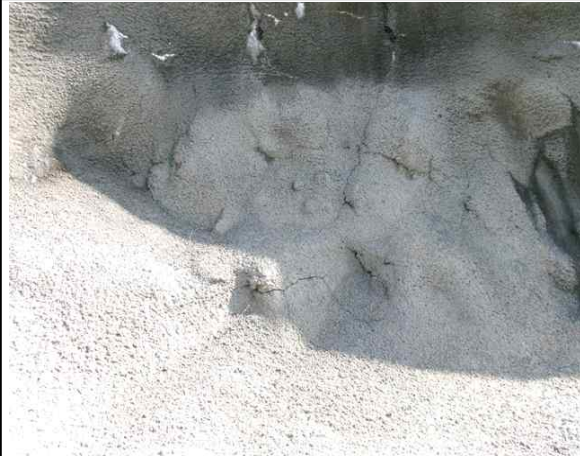
| 위 치 | STA 38.19k 산마루측구 | 위 치 | STA 38.35k 1단 사면 |

| 현 황 | 파손(A=0.01m²) | 현 황 | 쏟크리트 망상균열 |

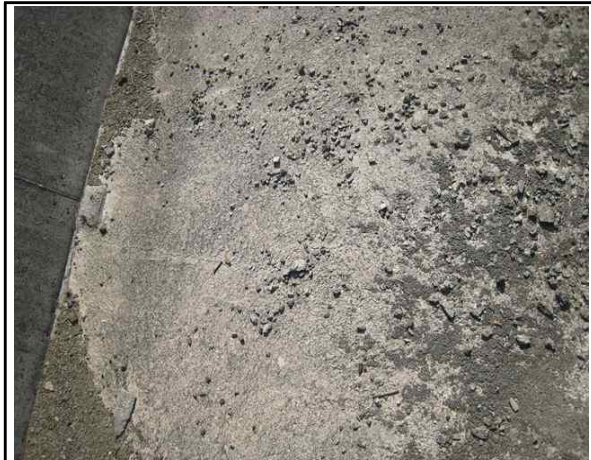
| 위 치 | STA 38.62k 1소단배수로 | 위 치 | STA 38.67k 산마루측구 |

| 현 황 | 균열 (L=2.0m) | 현 황 | 재료분리 (A=0.2m×1.0m) |

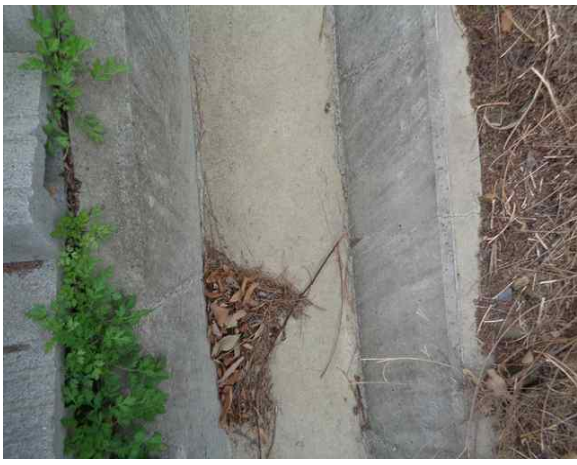
| 위 치 | 정면 | 위 치 | STA 40.02k 산마루측구 |

| 현 황 | 전경 | 현 황 | 균열 (L=0.5m) |

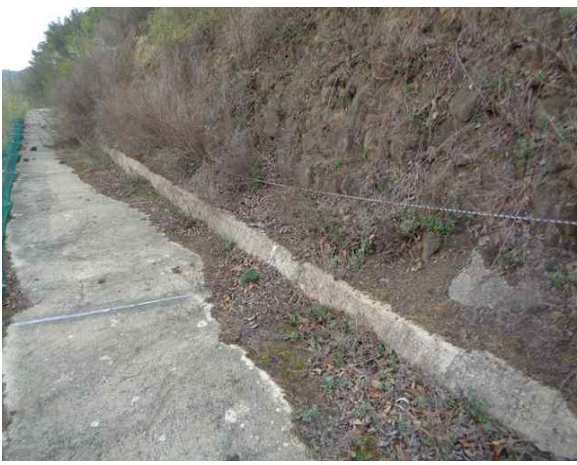
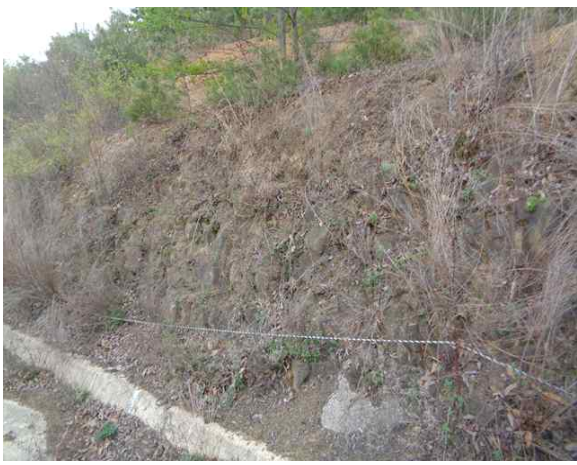
| 위 치 | STA 40.10k 1소단배수로 | 위 치 | STA 40.10k 1소단배수로 |

| 현 황 | 토사퇴적 (L=20.0m) | 현 황 | 토사퇴적 (L=20.0m) |
