# 부 록

# 사 진 첩

# 1. 영 천 절 토01

## 손상현황 사진

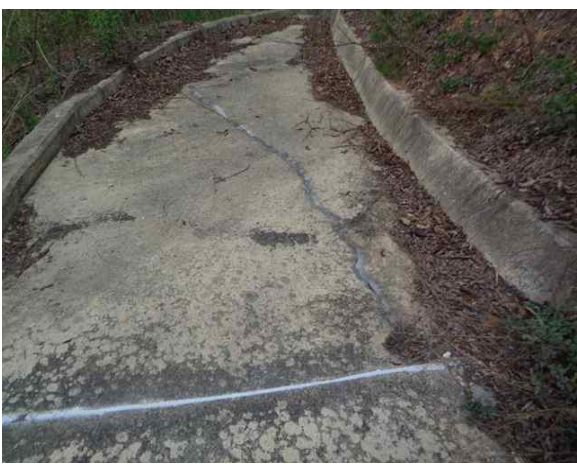
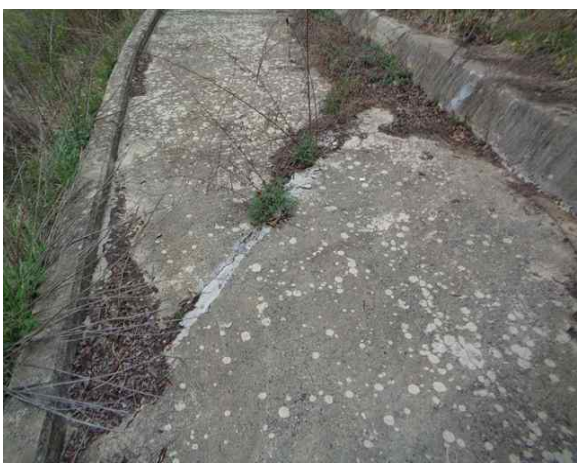
| 위 치 | STA 40.16k 1소단배수로 | 위 치 | STA 40.16k 1소단배수로 |

| 현 황 | 균열 (L=20.0m) | 현 황 | 균열 (L=20.0m) |

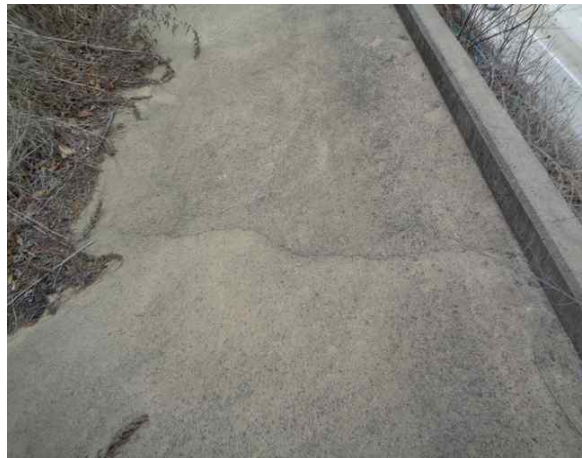
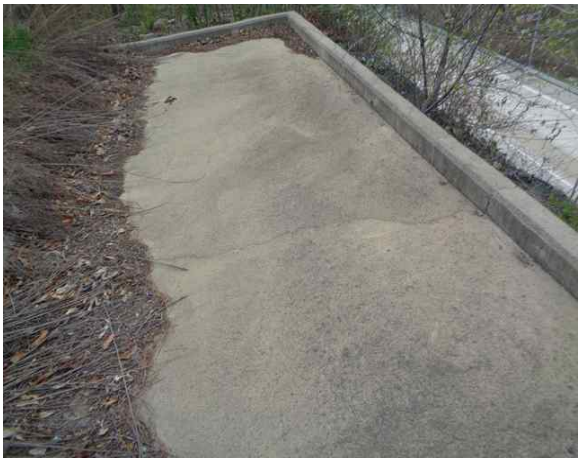
| 위 치 | STA 40.58k 1소단배수로 | 위 치 | STA 40.58k 1소단배수로 |

| 현 황 | 균열 (L=2.0m) | 현 황 | 균열 (L=2.0m) |

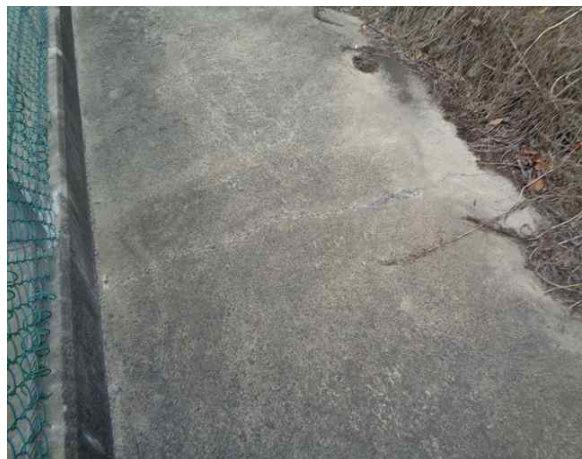
| 위 치 | STA 40.63k 1소단배수로 | 위 치 | STA 40.78k 산마루측구 |

| 현 황 | 균열 (L=2.0m) | 현 황 | 균열 (L=0.5m) |

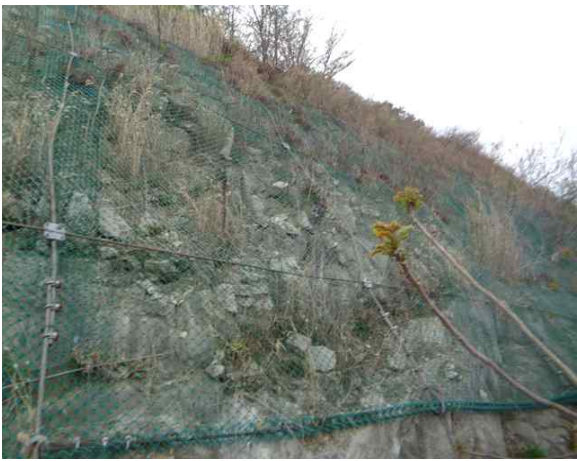
| 위 치 | 1단 전구간 | 위 치 | 2단 사면부 |

| 현 황 | 심한풍화 | 현 황 | 전경 |

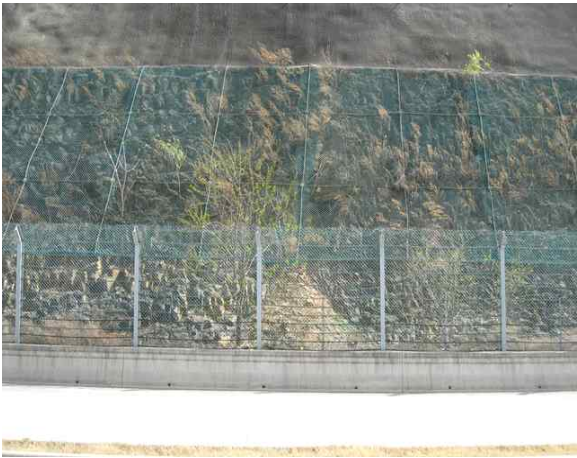
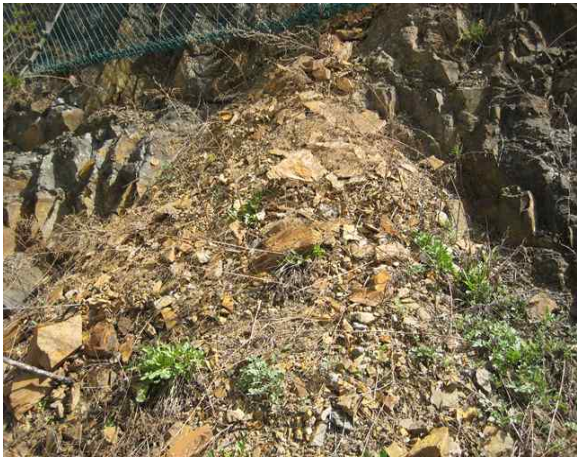
| 위 치 | STA 0+515 1단 사면 | 위 치 | STA 0+515 1단 사면 |

| 현 황 | 충전물유실 및 하부퇴적 | 현 황 | 충전물유실 및 하부퇴적 |

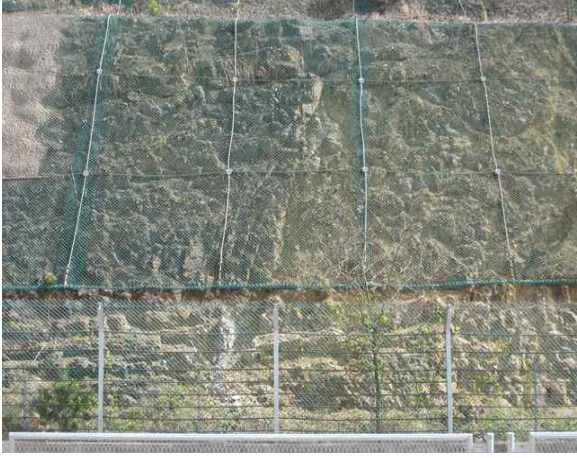
| 위 치 | STA 0+395 1단 사면 | 위 치 | STA 0+380 1단 사면 |

| 현 황 | 충전물유실 및 하부퇴적 | 현 황 | 임시보수부 |

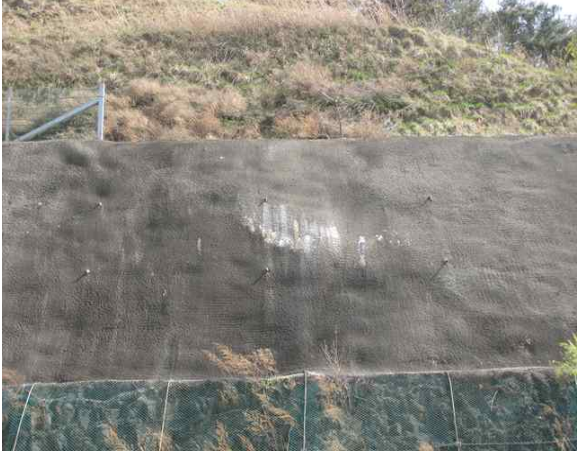
| 위 치 | STA 0+515 2단 | 위 치 | STA 0+540 1소단배수로 |

| 현 황 | 숏크리트 백태 | 현 황 | 균열(L=2.5m) |

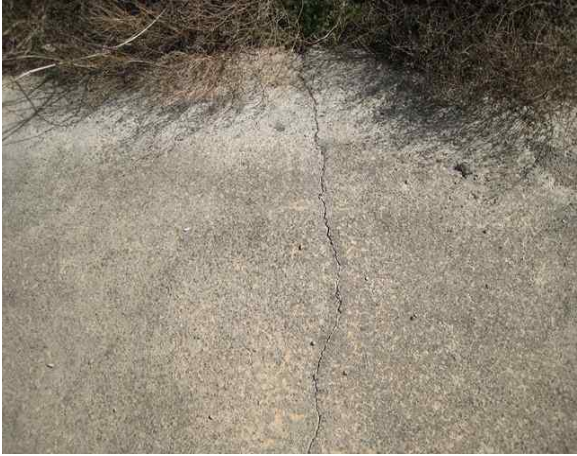
| 위 치 | STA 0+540 1소단배수로 | 위 치 | STA 0+595 1소단배수로 |

| 현 황 | 균열 (L=2.5m) | 현 황 | 균열 (L=2.5m) |

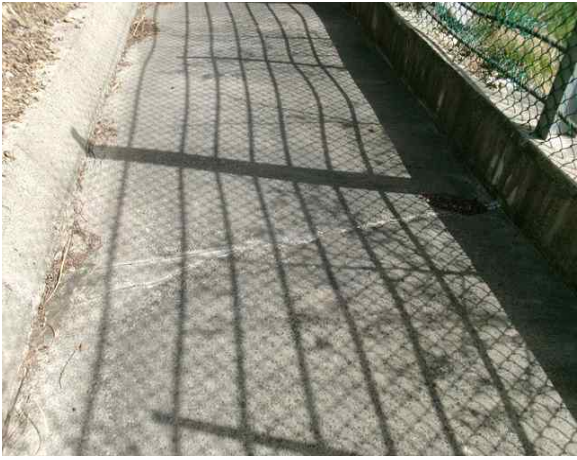
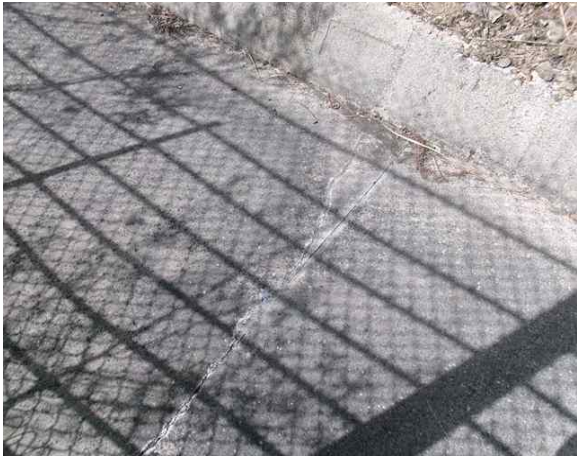
| 위 치 | STA 1+950 1소단배수로 | 위 치 | STA 1+950 1소단배수로 |

| 현 황 | 균열 (L=5.0m) | 현 황 | 균열 (L=5.0m) |

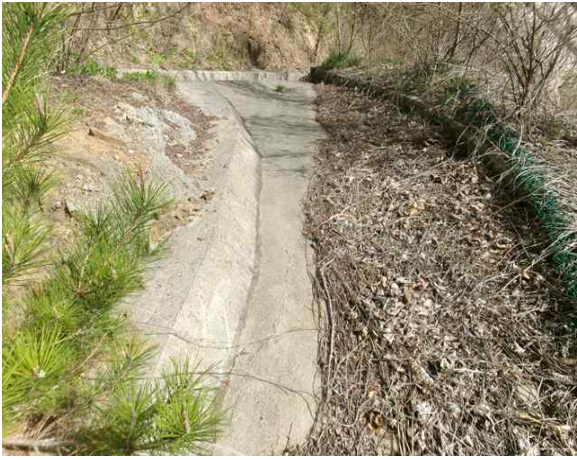
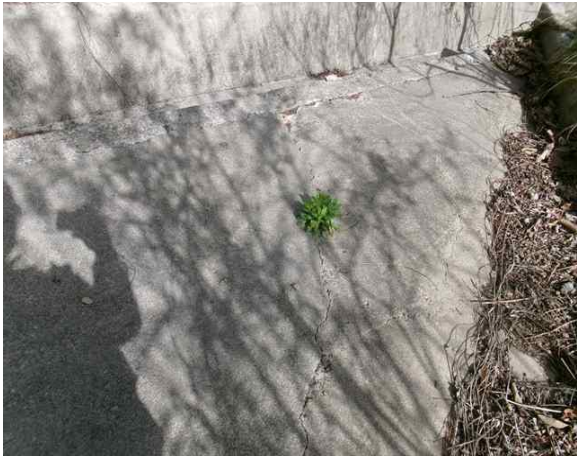
| 위 치 | STA 1+970 1소단배수로 | 위 치 | STA 1+970 1소단배수로 |

| 현 황 | 균열 (L=2.0m) | 현 황 | 균열 (L=2.0m) |

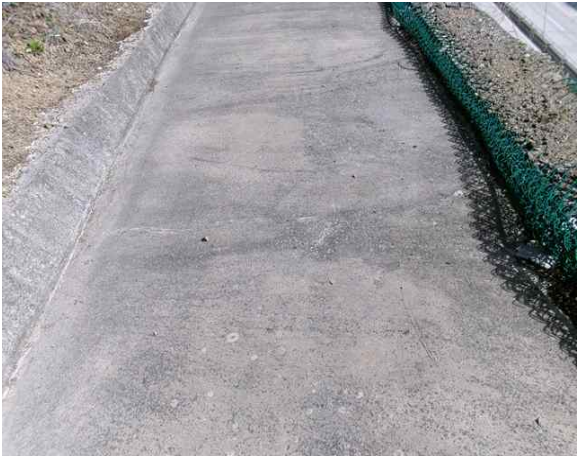
| 위 치 | STA 2+100 1소단배수로 | 위 치 | STA 2+140 산마루측구 |

| 현 황 | 망상균열 ( $A=20.0\text{m} \times 2.0\text{m}$ ) | 현 황 | 균열 ( $L=1.5\text{m}$ ) |

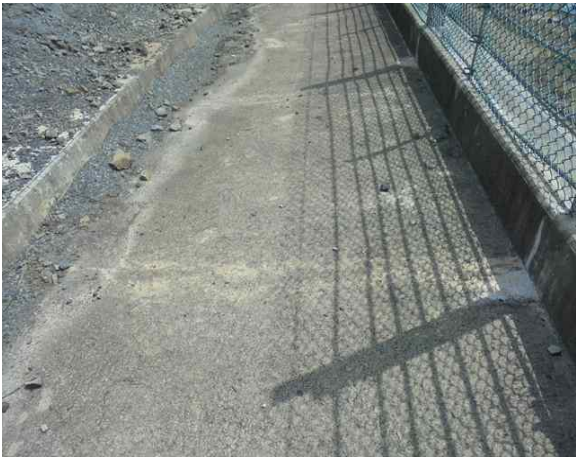
| 위 치 | STA 0+300 1소단배수로 | 위 치 | STA 0+300 1소단배수로 |

| 현 황 | 균열 (L=2.5m) | 현 황 | 균열 (L=2.5m) |

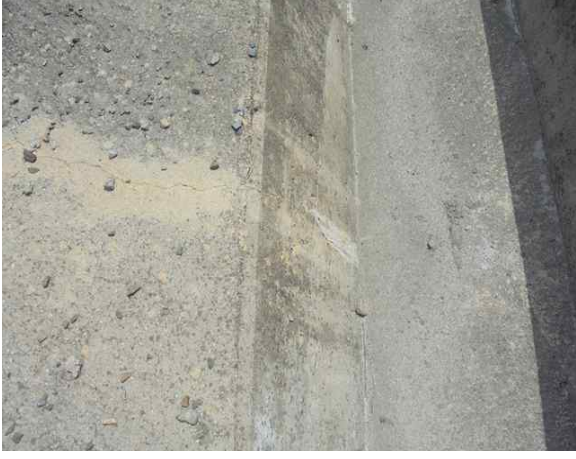
| 위 치 | 전구간 | 위 치 | 1소단배수로 전구간 |

| 현 황 | 심한 풍화 | 현 황 | 낙석퇴적 |

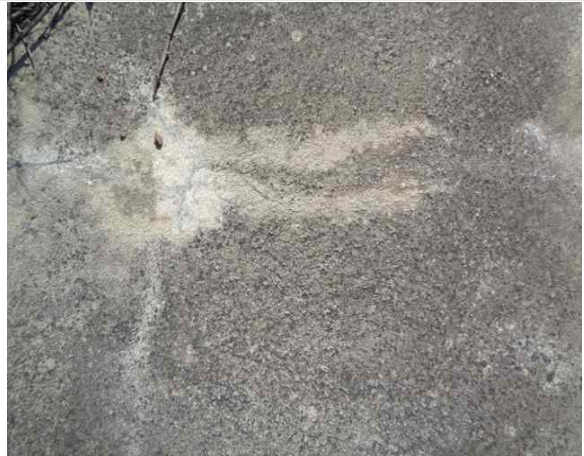
| 위 치 | STA 53.38k 1소단배수로 | 위 치 | STA 53.68k 2단 |

| 현 황 | 균열 (L=2.0m) | 현 황 | 녹생토유실(A=10.0m×5.0m×2EA) |

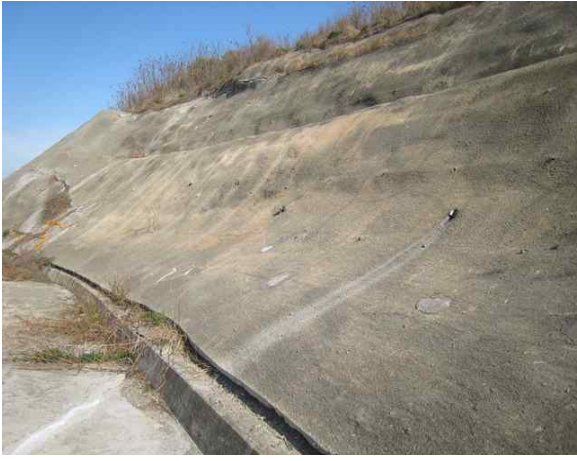
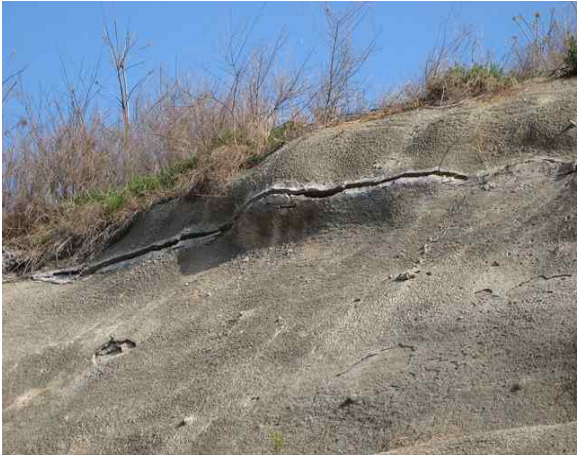
| 위 치 | STA 54.580k 3단 쏫크리트 | 위 치 | STA 54.580k 3단 쏫크리트 |

| 현 황 | 들뜸 (A=20.0m×10.0m) | 현 황 | 들뜸 (A=20.0m×10.0m) |

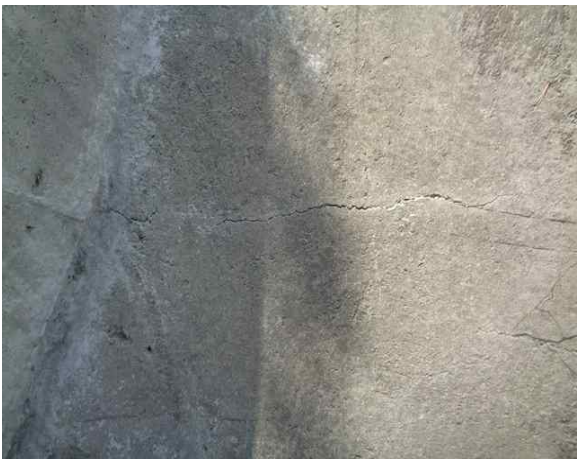
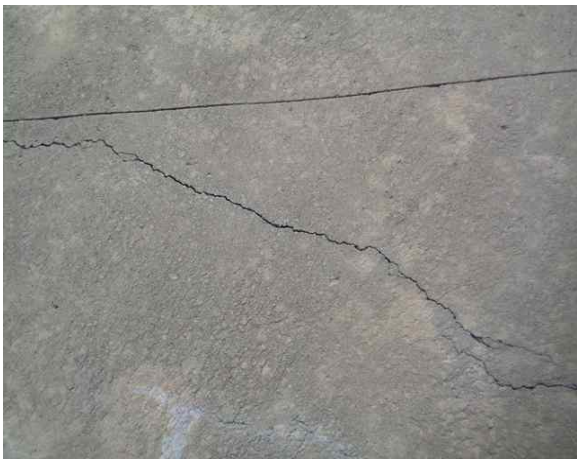
| 위 치 | STA 54.60k 1소단배수로 | 위 치 | STA 54.60k 1소단배수로 |

| 현 황 | 균열 (L=20.0m) | 현 황 | 균열 (L=20.0m) |

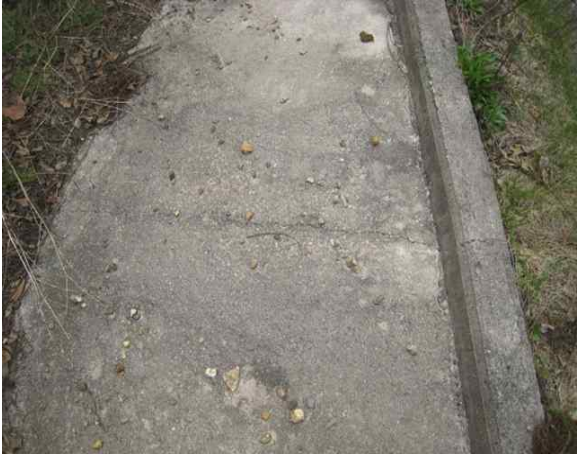
| 위 치 | STA 54.74k 1소단배수로 | 위 치 | STA 54.74k 1소단배수로 |

| 현 황 | 균열(L=2.0m) | 현 황 | 파손(A=0.4m×0.5m) |

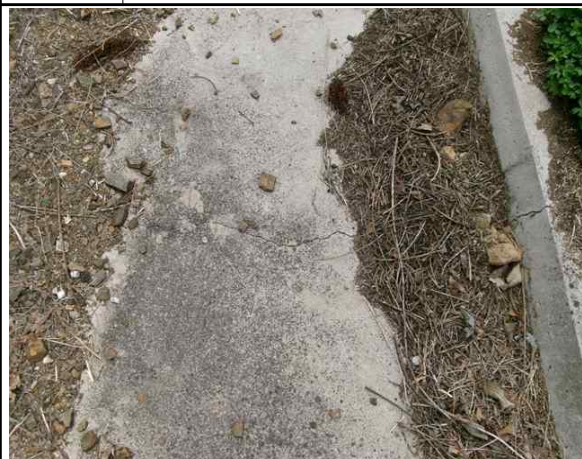
| 위 치 | 소단배수로 | 위 치 | STA 55.33k 1소단배수로 |

| 현 황 | 전경 | 현 황 | 균열(L=2.0m) |

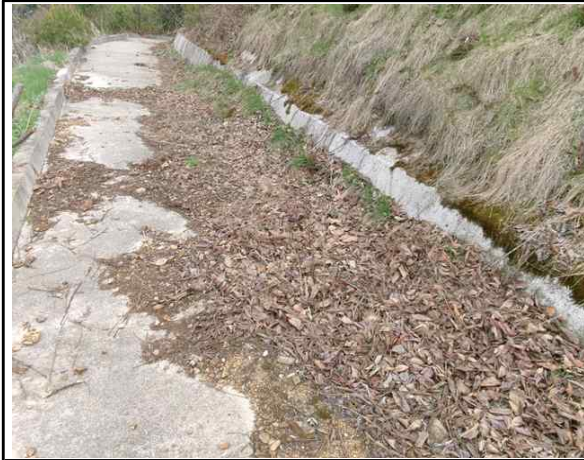
| 위 치 | STA 55.35k 소단배수로 |

| 현 황 | 토사퇴적 (L=50.0m) |

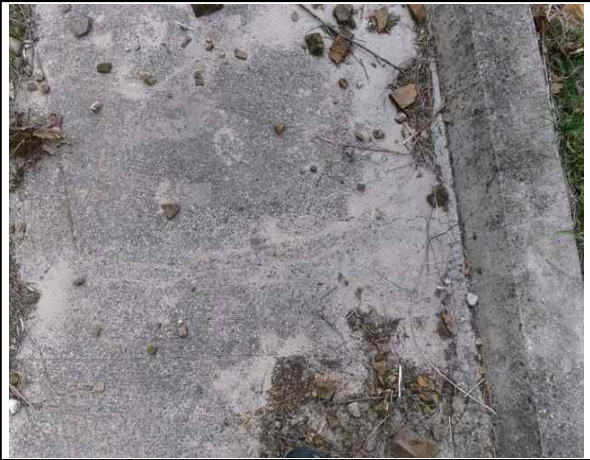
| 위 치 | STA 55.40k 1소단배수로 |

| 현 황 | 균열 (L=2.0m) |

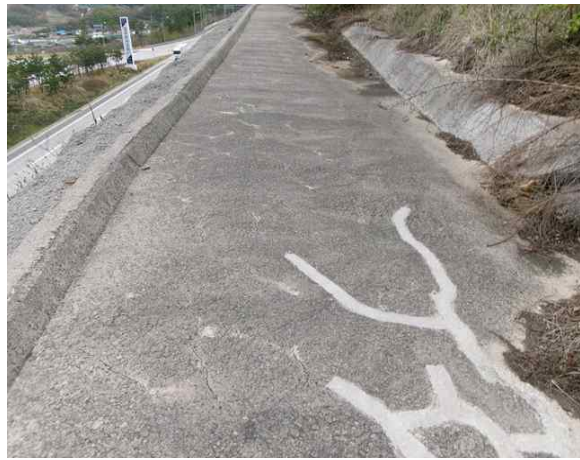
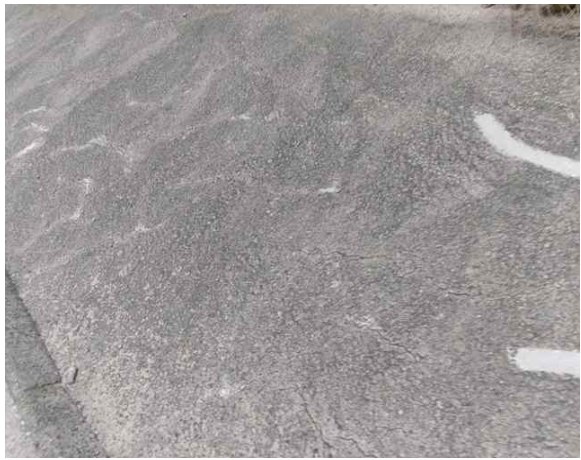
| 위 치 | STA 56.14k 1소단배수로 | 위 치 | STA 56.14k 1소단배수로 |

| 현 황 | 균열 (L=20.0m) | 현 황 | 균열 (L=20.0m) |

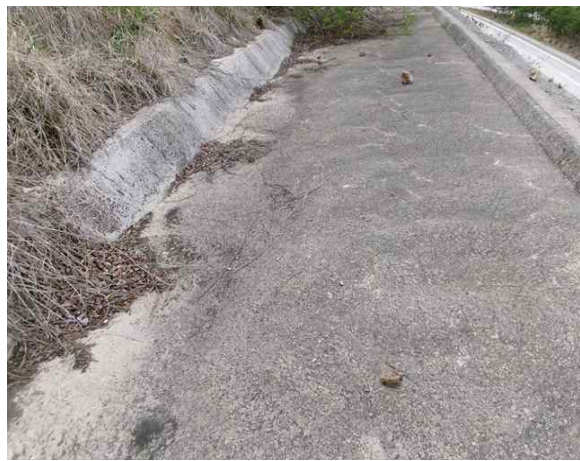
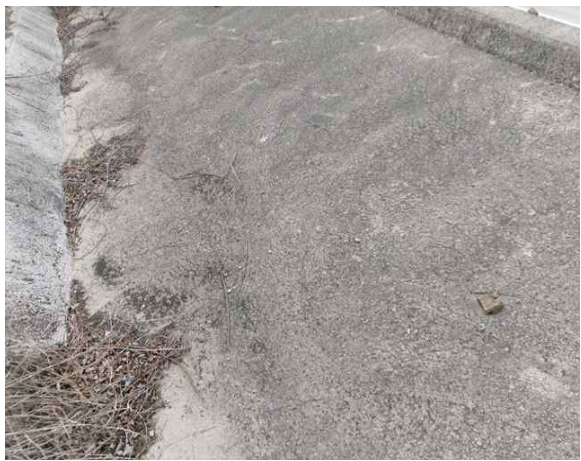
| 위 치 | STA 56.20k 1소단배수로 | 위 치 | STA 56.20k 1소단배수로 |

| 현 황 | 균열 (L=50.0m) | 현 황 | 균열 (L=50.0m) |

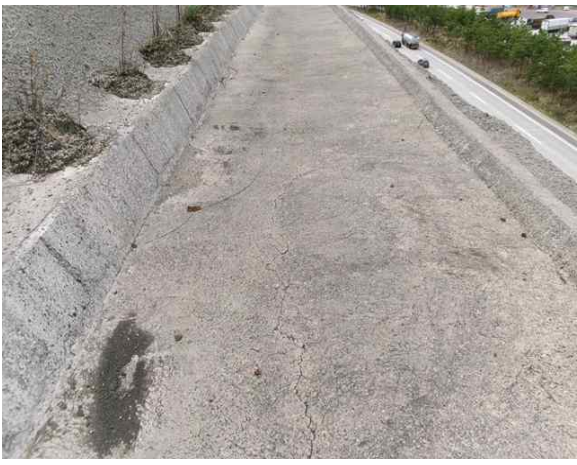
| 위 치 | STA 56.30k 1소단배수로 | 위 치 | STA 56.31k 1소단배수로 |
| 현 황 | 균열 (L=14.0m) | 현 황 | 균열 (L=10.0m) |

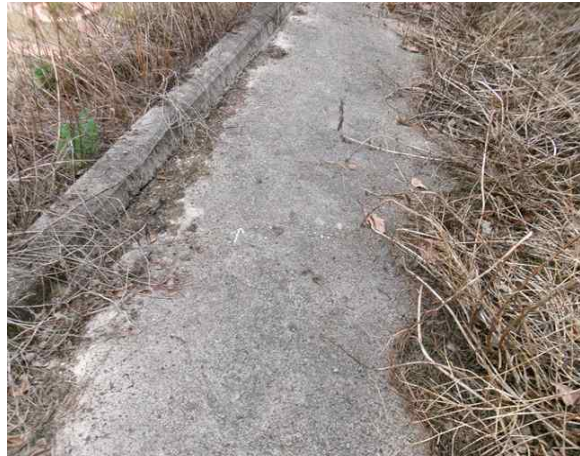
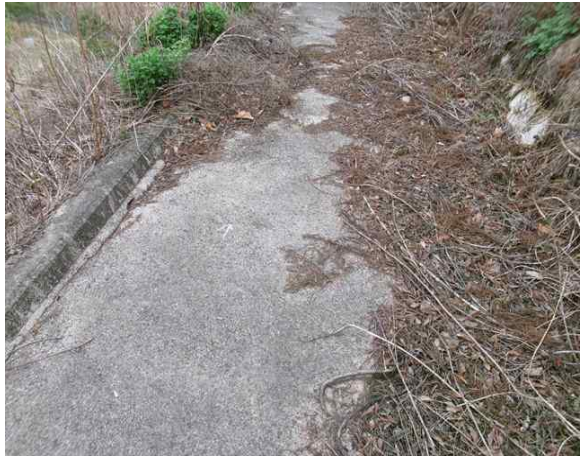
| 위 치 | STA 57.89k 1소단배수로 | 위 치 | STA 57.89k 1소단배수로 |

| 현 황 | 균열 (L=3.0m) | 현 황 | 균열 (L=3.0m) |

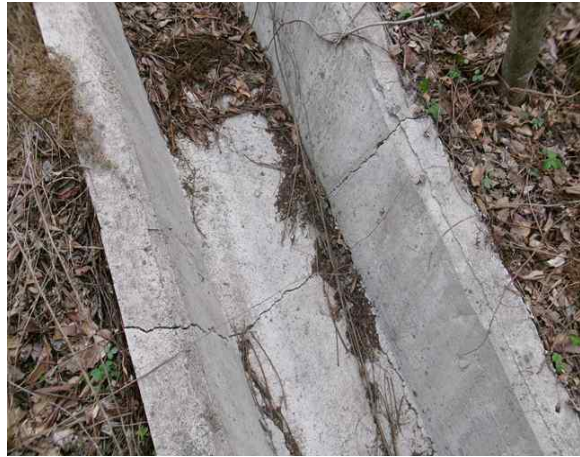
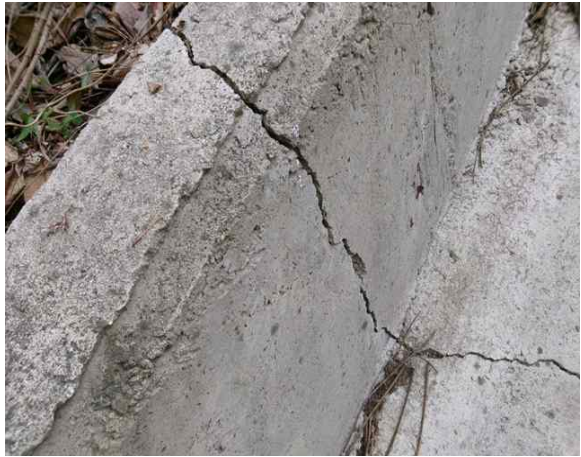
| 위 치 | STA 57.92k 산마루측구 | 위 치 | STA 57.92k 산마루측구 |

| 현 황 | (A=0.15m <sup>2</sup> ) | 현 황 | 파손 (A=0.15m <sup>2</sup> ) |

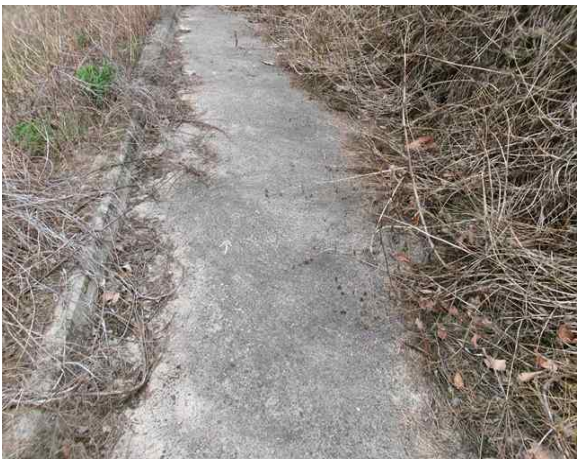
| 위 치 | STA 57.88k 1소단배수로 | 위 치 | STA 57.93k 2단 |
| 현 황 | 균열 (L=3.0m) | 현 황 | (A=8.0㎡) -상태양호 |

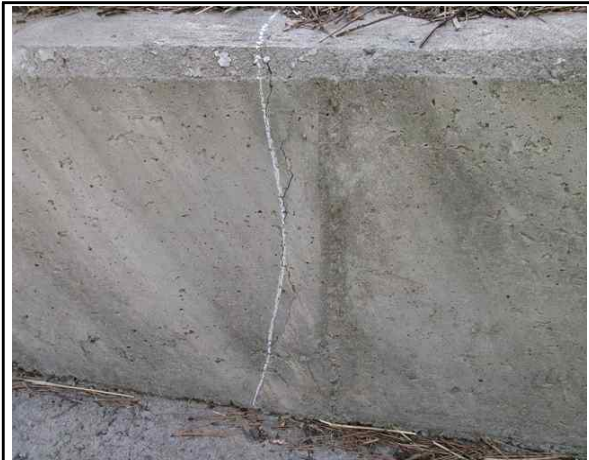
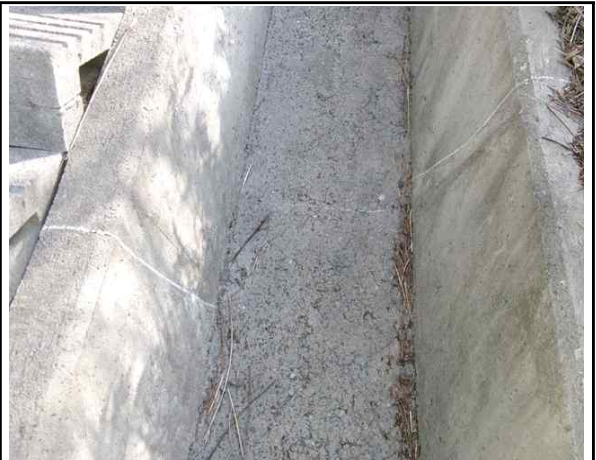
| 위 치 | STA 58.64k 산마루측구 | 위 치 | STA 58.64k 산마루측구 |

| 현 황 | 균열 (L=1.0m) | 현 황 | 균열 (L=1.0m) |

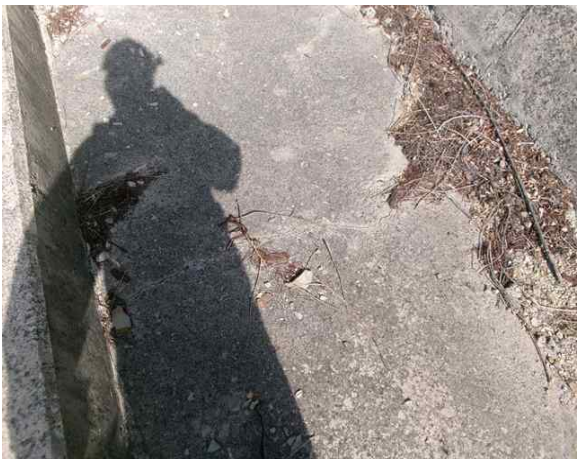
| 위 치 | STA 58.89k 1소단배수로 | 위 치 | STA 58.92~59.01k 1소단배수로 |
| 현 황 | 균열 (L=2.0m) | 현 황 | 망상균열 (A=3.0m×50.0m) |

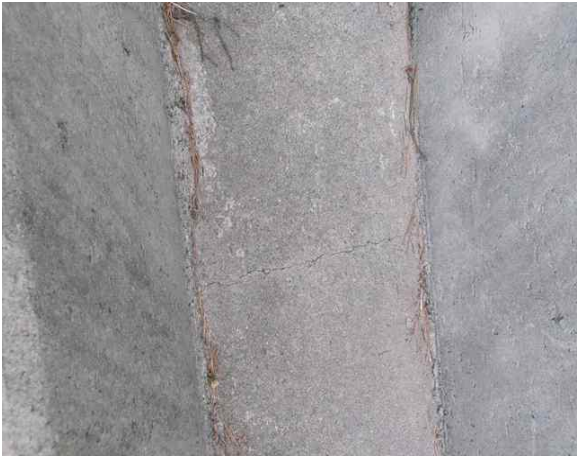
| 위 치 | STA 59.04k 산마루측구 | 위 치 | STA 59.01k 1소단배수로 |
| 현 황 | 균열 (L=0.5m) | 현 황 | 균열 (L=2.0m) |

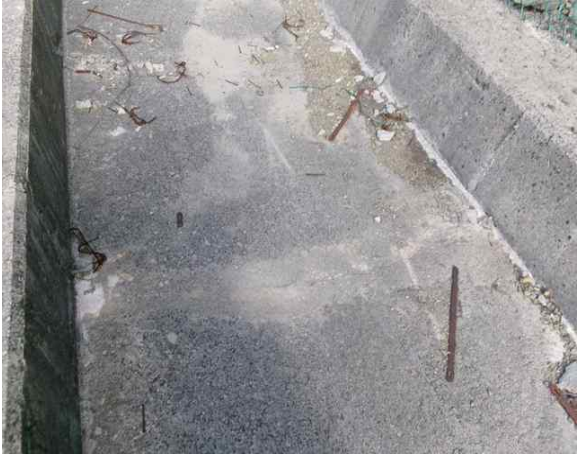
| 위 치 | STA 59.02k 1소단배수로 | 위 치 | 전구간 |
| 현 황 | 균열 (L=1.0m) | 현 황 | 이완암 우려구간 |

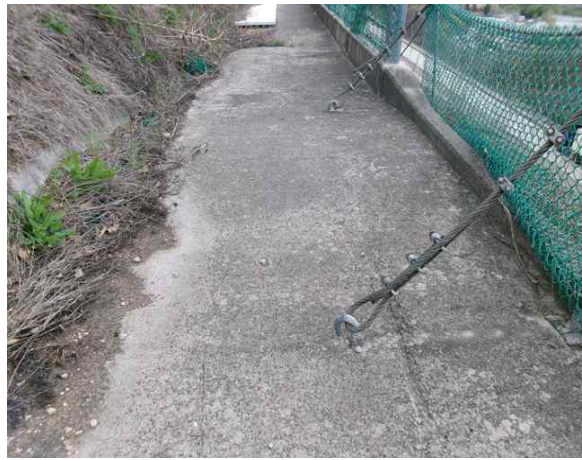
| 위 치 | STA 66.52k 1소단배수로 | 위 치 | STA 66.52k 1소단배수로 |

| 현 황 | 균열 (L=2.0m) | 현 황 | 균열 (L=2.0m) |

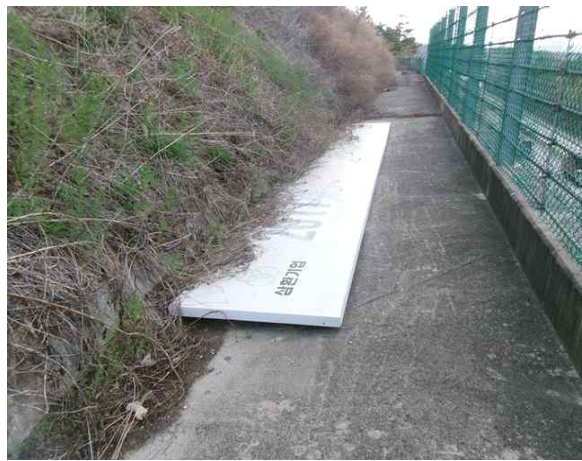
| 위 치 | STA 66.53k 1소단배수로 | 위 치 | STA 66.58k 1소단배수로 |

| 현 황 | 폐자재 적치 | 현 황 | 균열 (L=2.0m) |

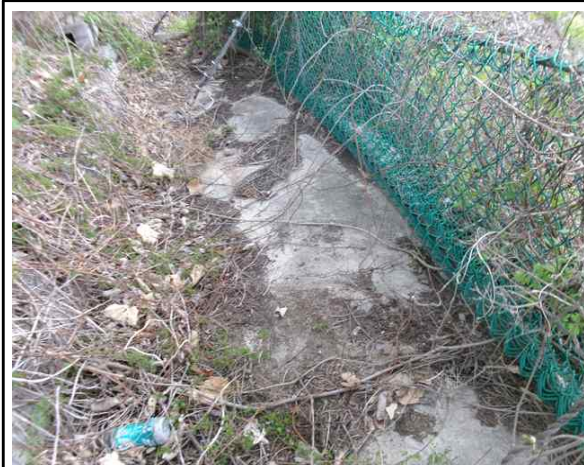
| 위 치 | STA 66.59k 1소단배수로 |

| 현 황 | 균열 (L=2.0m) |

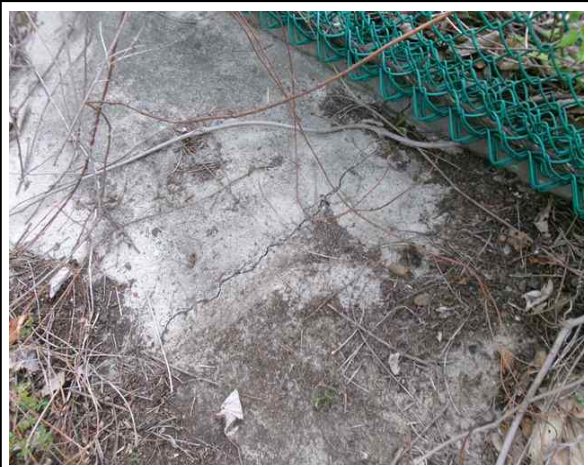
| 위 치 | STA 66.59k 1소단배수로 |

| 현 황 | 균열 (L=2.0m) |

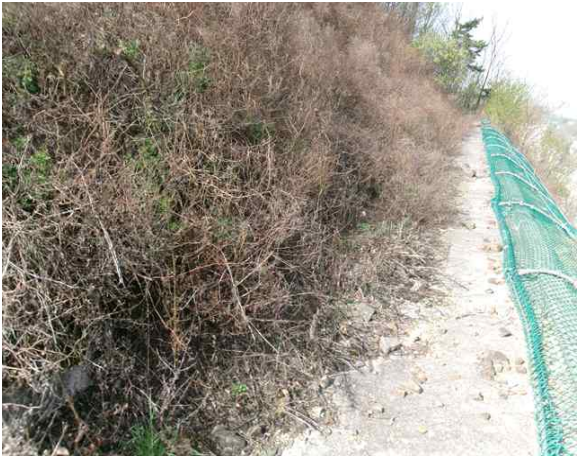
| 위 치 | STA 69.13~69.17k 1소단배수로 | 위 치 | STA 69.19k 1소단배수로 |

| 현 황 | 토사퇴적 (L=40.0m) | 현 황 | 균열 (L=2.0m) |

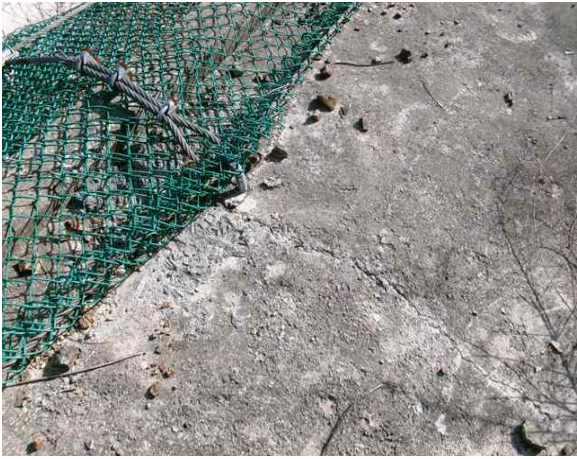
| 위 치 | STA 69.19k 1소단배수로 | 위 치 | STA 69.20k 1소단배수로 |

| 현 황 | 균열 (L=2.0m) | 현 황 | 균열 (L=2.0m) |

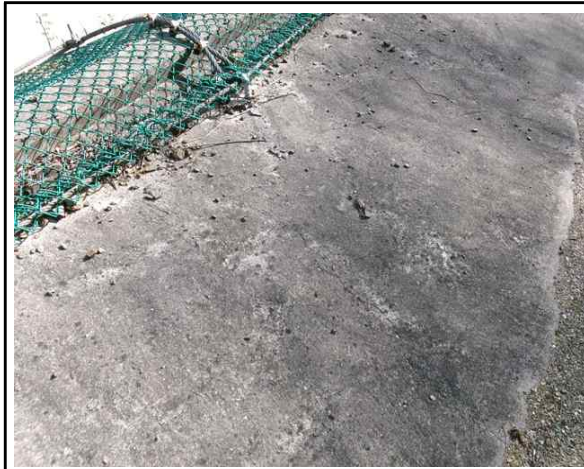
| 위 치 | STA 69.20k 1소단배수로 |

| 현 황 | 균열 (L=2.0m) |

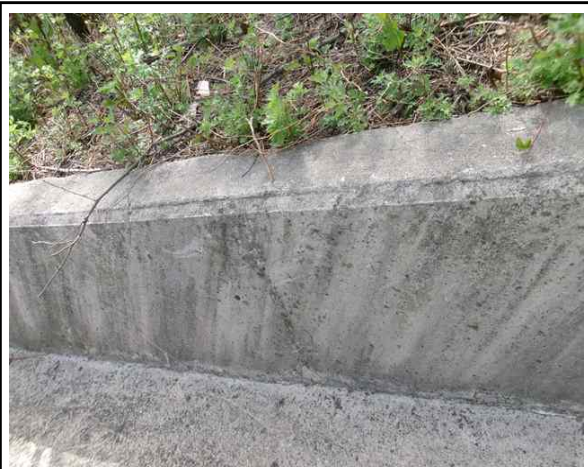
| 위 치 | STA 69.21k 산마루측구 |

| 현 황 | 균열 (L=1.5m) |

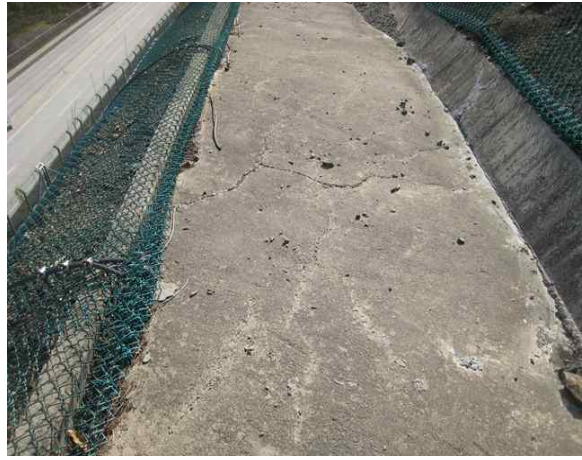
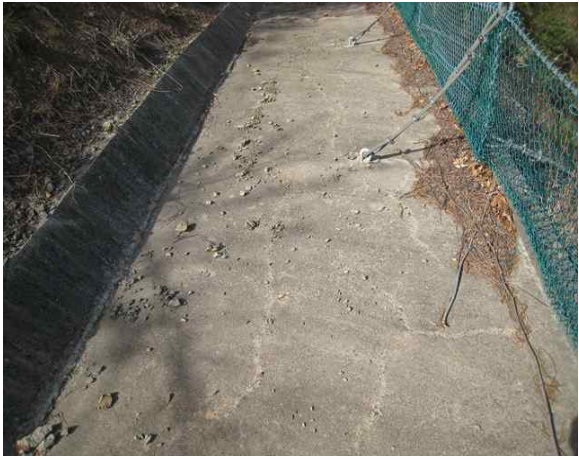
| 위 치 | STA 70.12~70.14k 1소단배수로 | 위 치 | STA 70.12~70.14k 1소단배수로 |

| 현 황 | 중균열 및 횡균열(L=40.0m) | 현 황 | 중균열 및 횡균열(L=40.0m) |

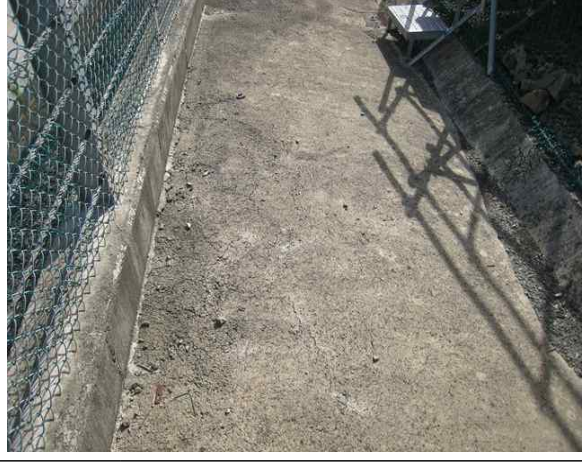
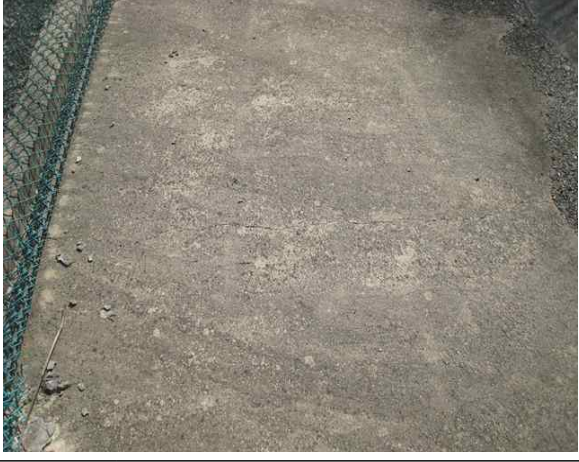
| 위 치 | STA 70.22k 1소단배수로 | 위 치 | STA 70.22k 1소단배수로 |

| 현 황 | 중균열 및 횡균열(L=2.0m) | 현 황 | 중균열 및 횡균열(L=2.0m) |

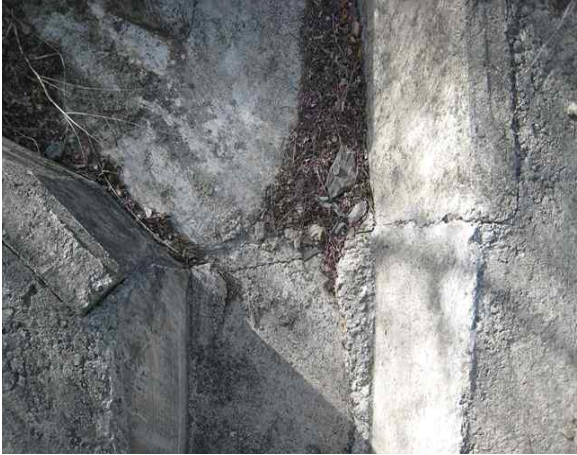
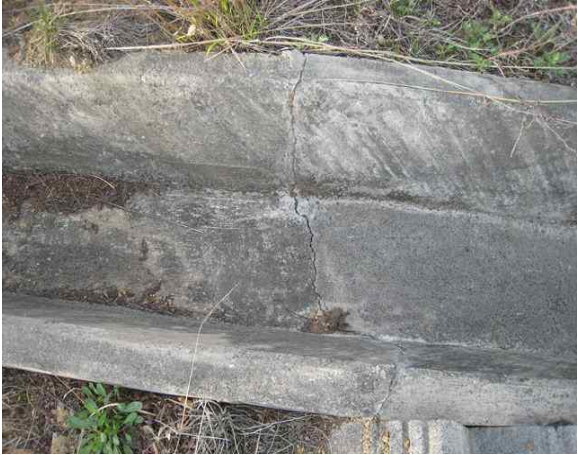
| 위 치 | STA 70.28k 산마루측구 | 위 치 | STA 70.28k 산마루측구 |

| 현 황 | 균열 (L=1.0m) | 현 황 | 균열 (L=1.0m) |

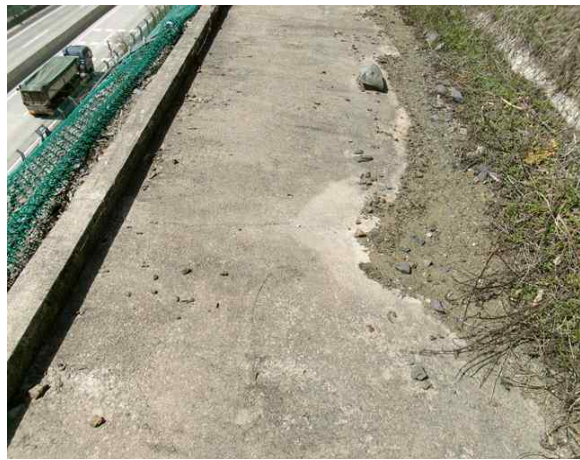
| 현 황 | 균열(L=2.0m) | 현 황 | 토사 및 낙석퇴적 |

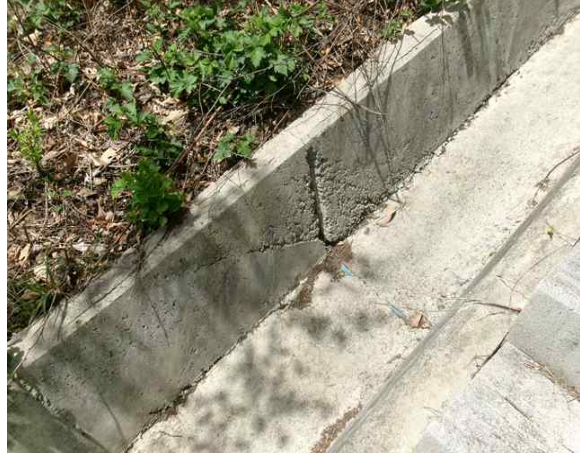
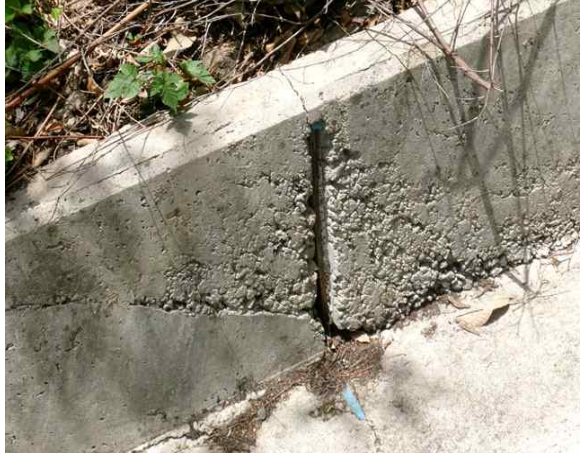
| 위 치 | STA 70.75k 산마루측구 | 위 치 | STA 70.75k 산마루측구 |

| 현 황 | 재료분리(A=0.4m×0.5m) | 현 황 | 재료분리(A=0.4m×0.5m) |

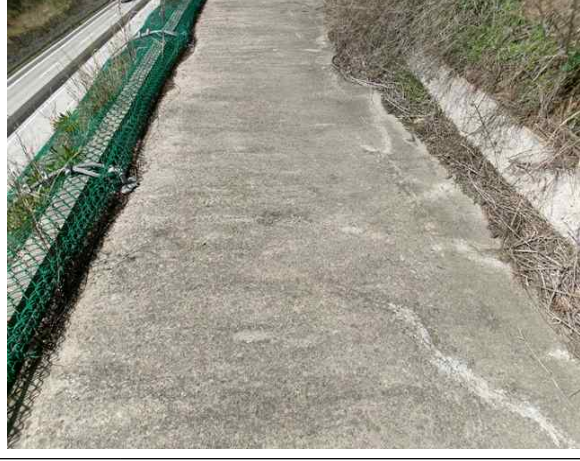
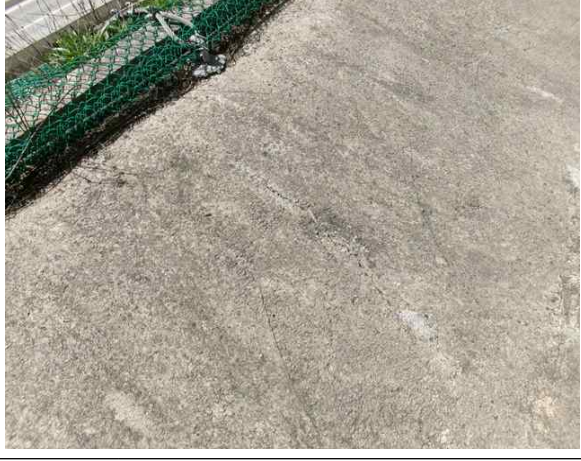
| 위 치 | STA 70.74k 1소단배수로 | 위 치 | STA 70.74k 1소단배수로 |

| 현 황 | 균열(L=2.0m) | 현 황 | 균열(L=2.0m) |

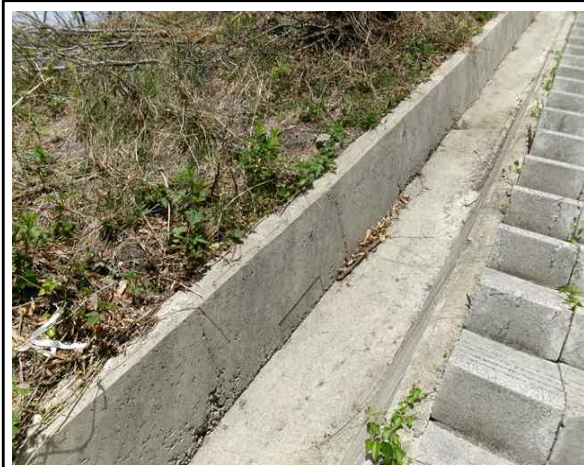
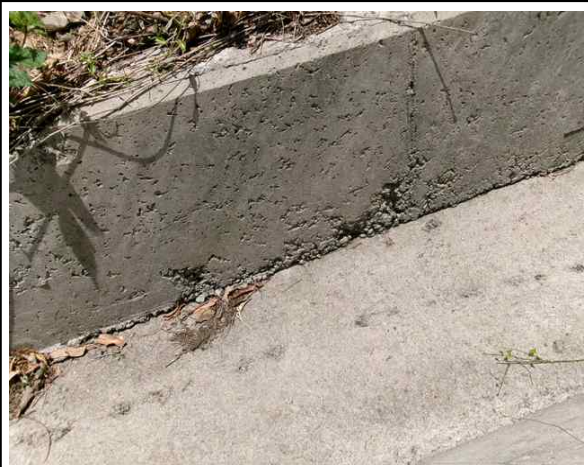
| 위 치 | STA 70.77k 산마루측구 | 위 치 | STA 70.77k 산마루측구 |

| 현 황 | 재료분리 (A=10.0m×0.5m) | 현 황 | 재료분리 (A=10.0m×0.5m) |

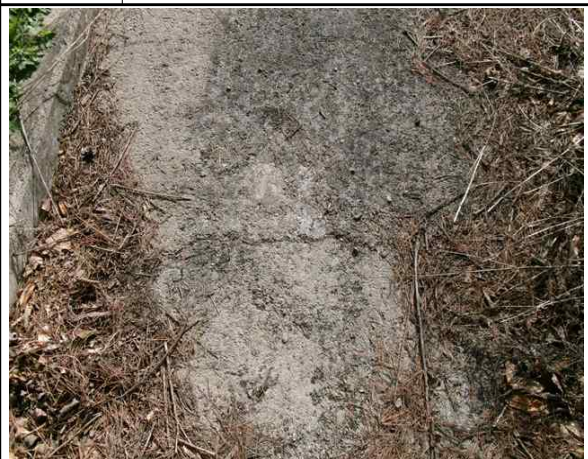
| 위 치 | STA 71.09k 1소단배수로 |

| 현 황 | 균열 (L=2.0m) |

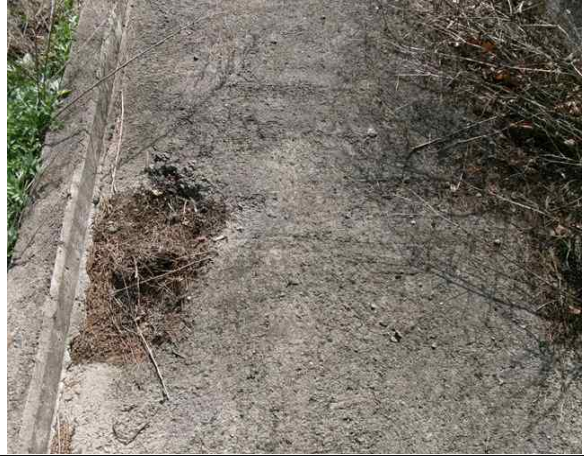
| 현 황 | 균열 (L=1.0m) | 현 황 | 균열 (L=1.5m) |

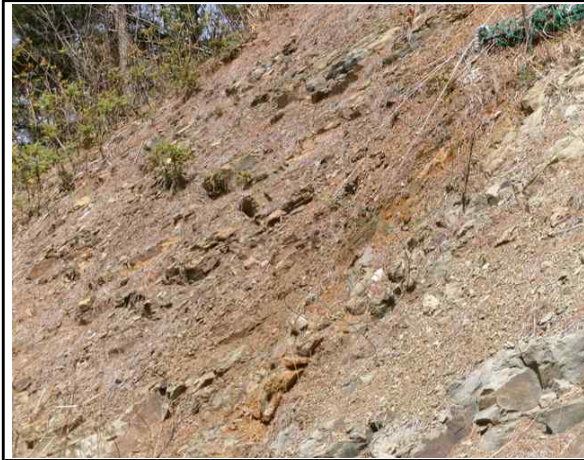
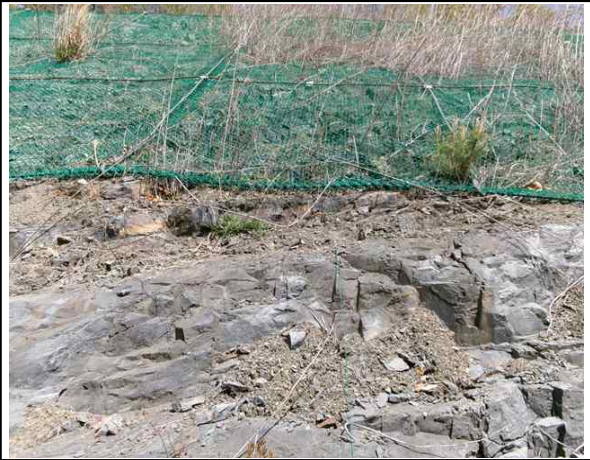
| 위 치 | STA 71.05~71.08k 1단 사면 | 위 치 | STA 71.05~71.08k 1단 사면 |

| 현 황 | 심한풍화 | 현 황 | 심한풍화 |

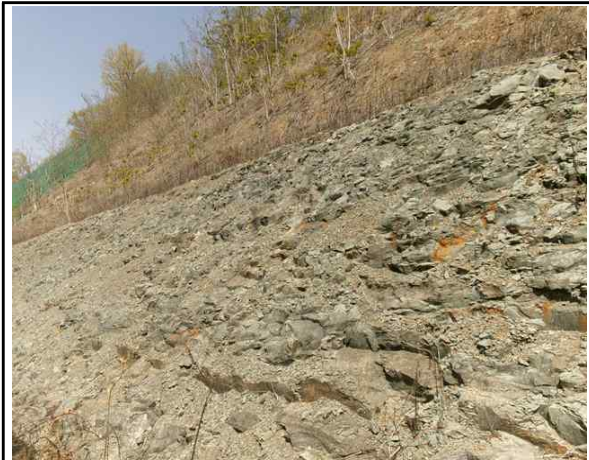
| 현 황 | 심한풍화 | 현 황 | 균열(L=2.0m) |

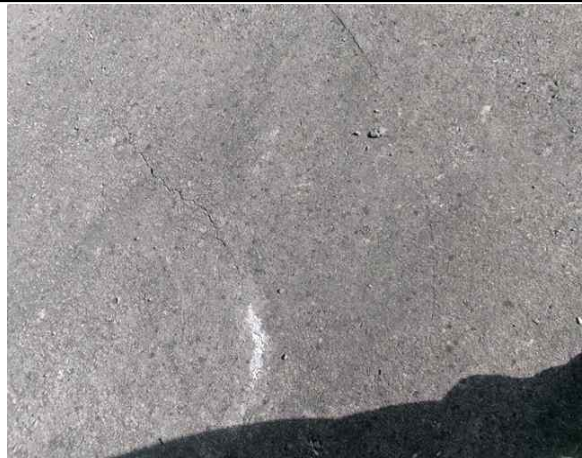
| 현 황 | 사균열 (L=1.0m) | 현 황 | 심한풍화 |

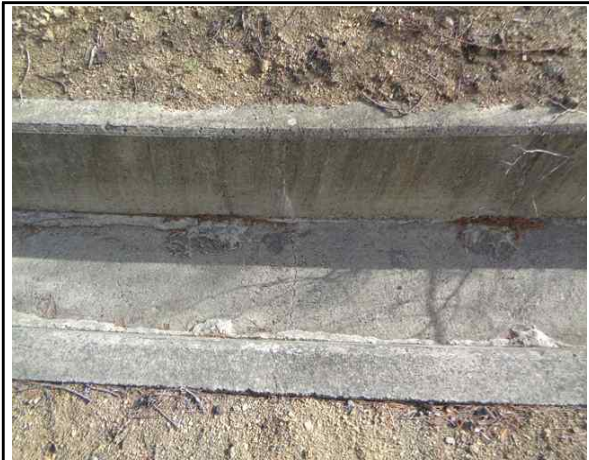
| 위 치 | STA 72.80k 산마루측구 | 위 치 | STA 72.89k 1소단배수로 |
| 현 황 | 균열 (L=1.5m) | 현 황 | 균열 (L=60.0m) |

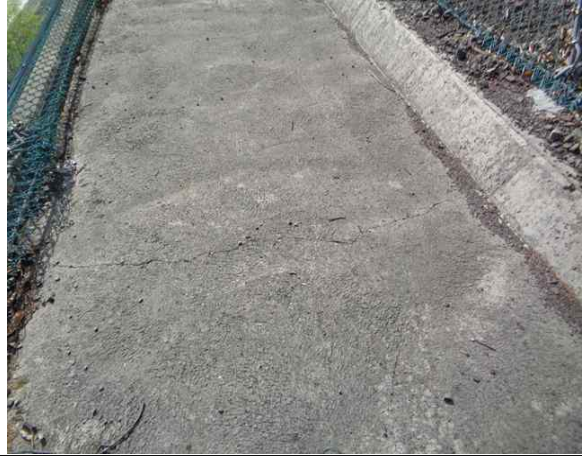
| 위 치 | STA 73.46k 1소단배수로 | 위 치 | STA 73.49k 1소단배수로 |
| 현 황 | 균열 (L=2.0m) | 현 황 | 균열 (L=2.0m) |

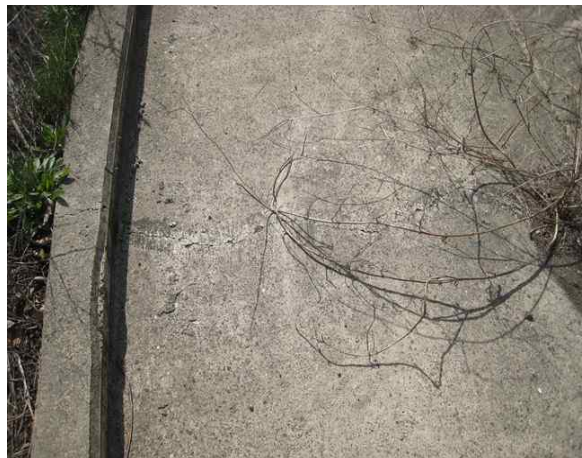
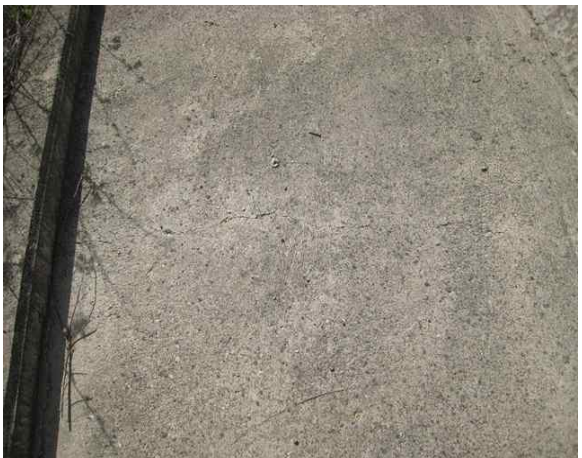
| 위 치 | STA 74.40k 1소단배수로 | 위 치 | STA 74.40k 1소단배수로 |
| 현 황 | 균열 (L=0.5m) | 현 황 | 균열 (L=0.5m) |

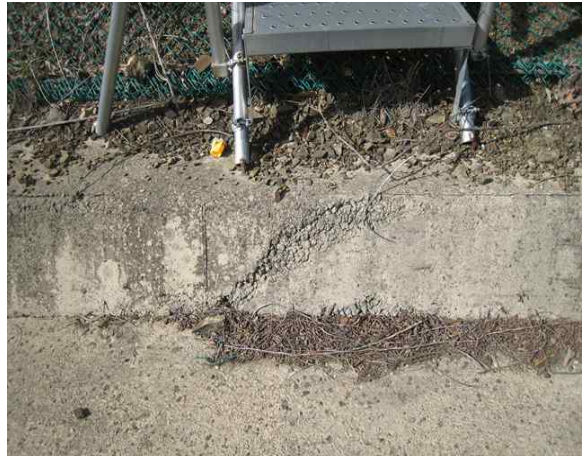
| 위 치 | STA 74.42k 1소단배수로 | 위 치 | STA 74.46k 3단 |
| 현 황 | 재료분리 (A=0.5m×0.5m) | 현 황 | 표층유실 (A=20.0m×10.0m) |

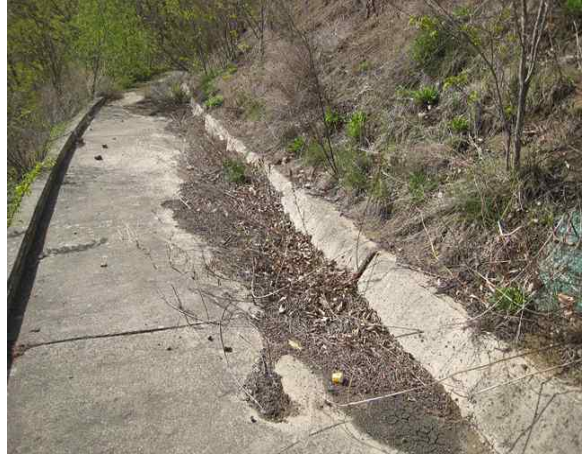
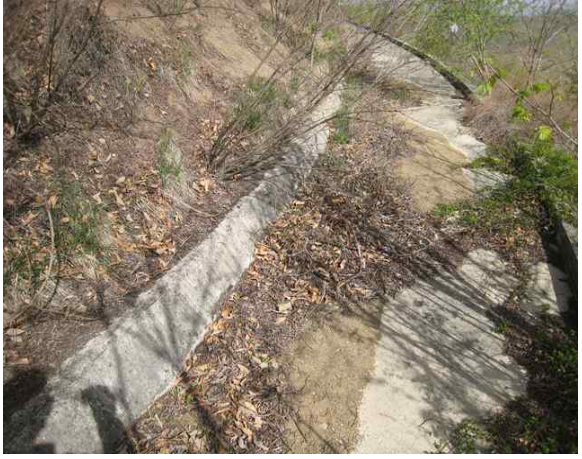
| 위 치 | STA 74.45k 1소단배수로 | 위 치 | STA 74.45k 1소단배수로 |
| 현 황 | 토사퇴적 (A=10.0m×0.5m) | 현 황 | 토사퇴적 (A=10.0m×0.5m) |

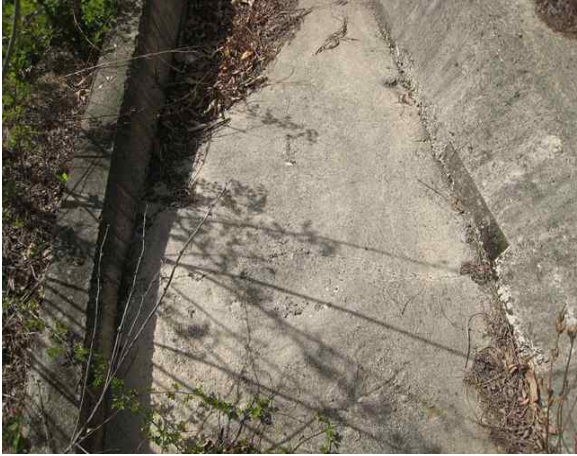
| 위 치 | STA 74.48k 1소단배수로 | 위 치 | — |
| 현 황 | 균열 (L=1.0m) | 현 황 | — |

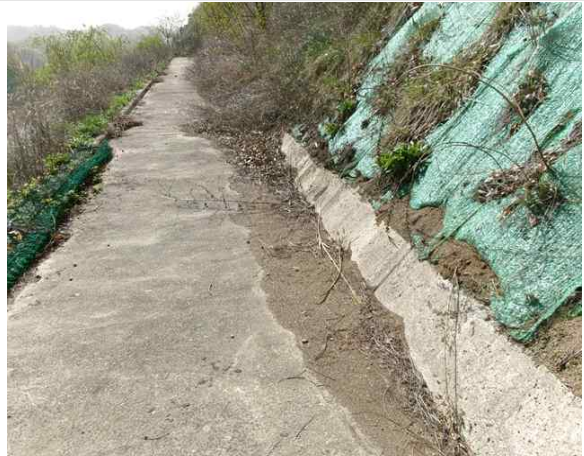
| 위 치 | STA 74.78~74.86k 1소단배수로 | 위 치 | STA 74.84k 3단 사면 |
| 현 황 | 토사퇴적(L=80.0m) | 현 황 | 임시보수 |

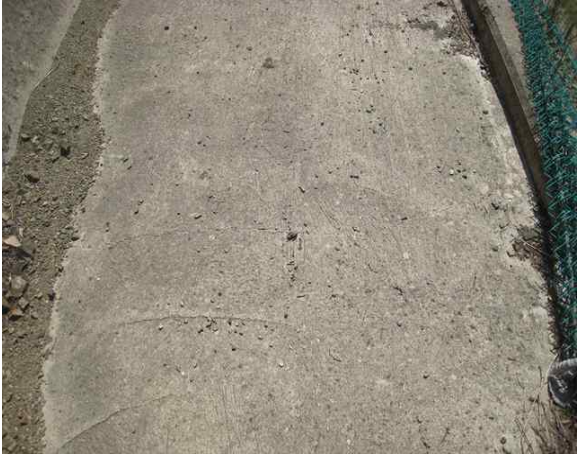
| 위 치 | STA 75.00k 소단배수로 | 위 치 | STA 75.01k 소단배수로 |
| 현 황 | 균열 (L=1.0m) | 현 황 | 망상균열 |

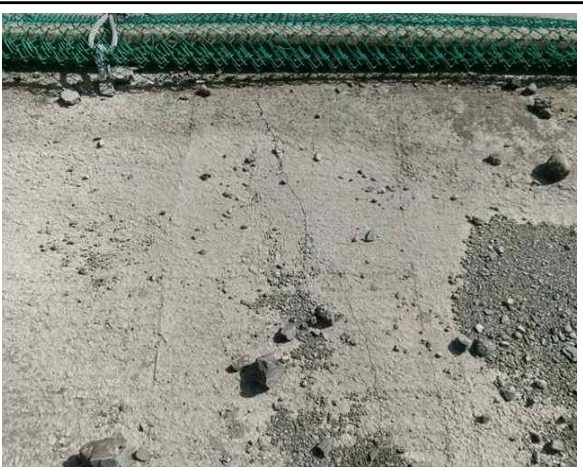
| 위 치 | STA 75.21k 1소단배수로 | 위 치 | STA 75.21k 1소단배수로 |

| 현 황 | 균열 (L=2.0m) | 현 황 | 균열 (L=2.0m) |

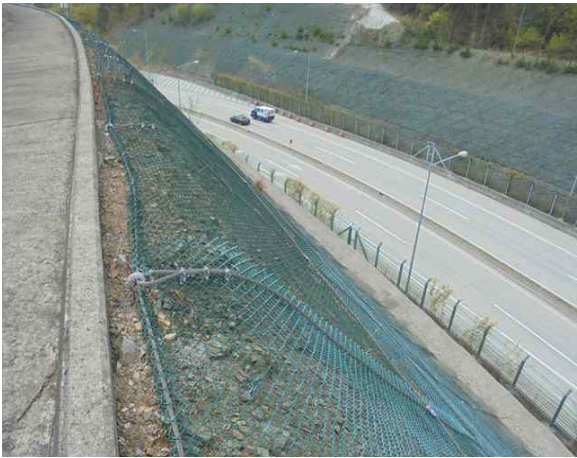
| 위 치 | STA 1+18 3단 | 위 치 | STA 1+06 1소단배수로 |

| 현 황 | 심한풍화 | 현 황 | 균열(L=1.0m) |
