# 부 록

# 사 진 첩

# 1. 영 천 절 토01

## 손상현황 사진

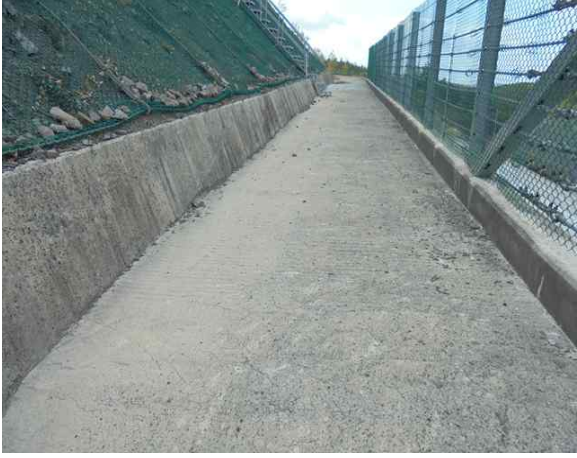
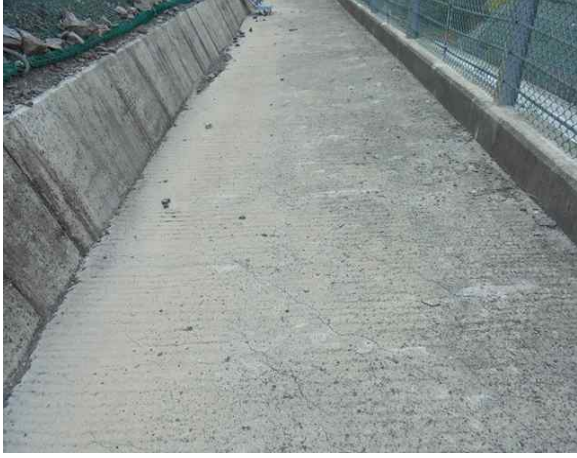
| 위 치 | STA 1+24 1소단배수로 | 위 치 | STA 1+24 1소단배수로 |

| 현 황 | 망상균열(A=20.0m×2.0m) | 현 황 | 망상균열(A=20.0m×2.0m) |

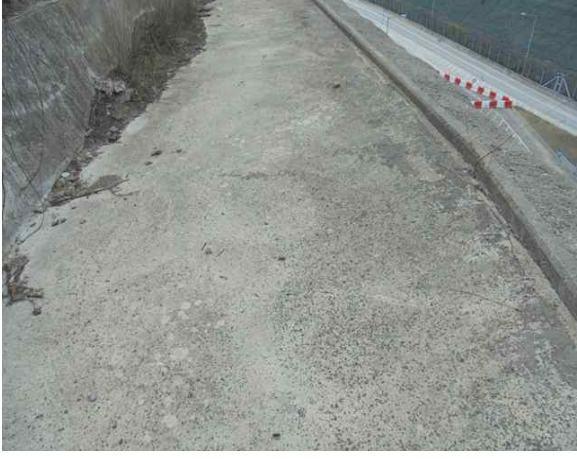
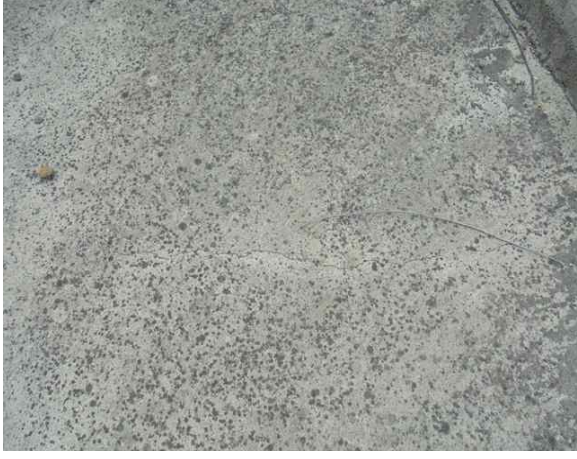
| 위 치 | STA 1+28 1소단배수로 | 위 치 | STA 1+28 1소단배수로 |

| 현 황 | 균열(L=2.0m) | 현 황 | 균열(L=2.0m) |

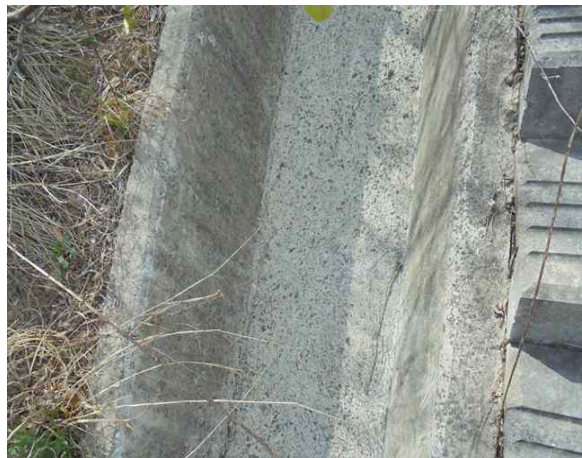
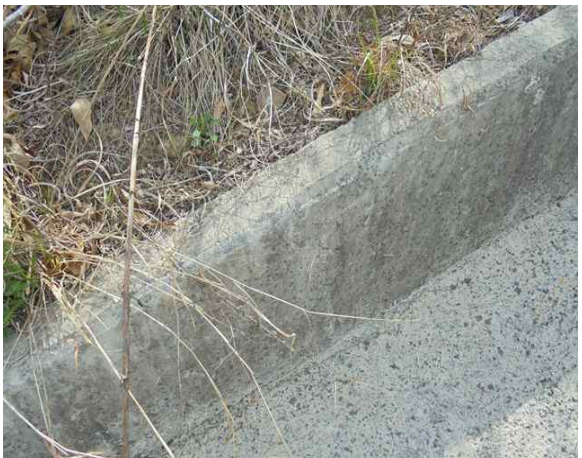
| 위 치 | STA 1+32 산마루측구 | 위 치 | STA 1+32 산마루측구 |

| 현 황 | 균열 (L=1.5m) | 현 황 | 균열 (L=1.5m) |

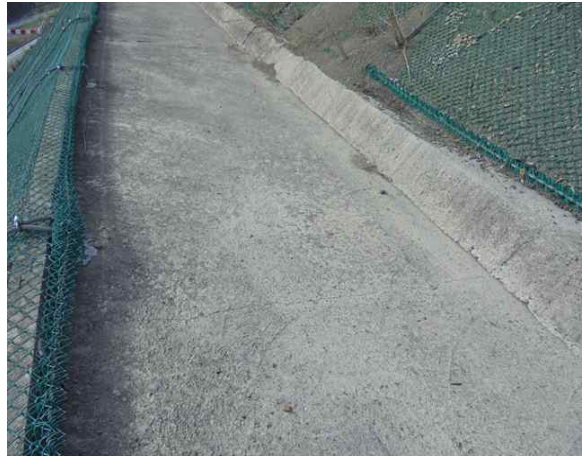
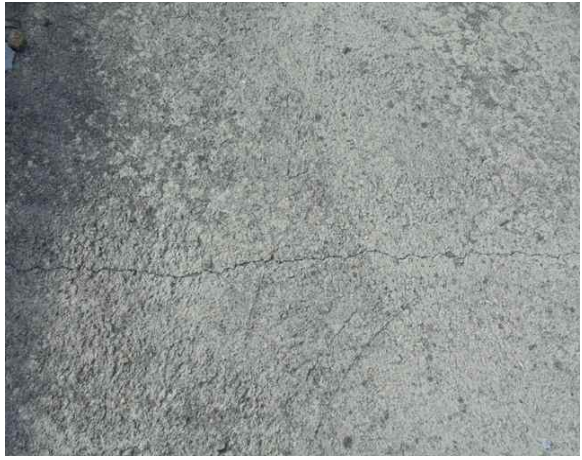
| 위 치 | STA 0+40 1소단배수로 | 위 치 | STA 0+40 1소단배수로 |

| 현 황 | 균열 (L=2.0m) | 현 황 | 균열 (L=2.0m) |

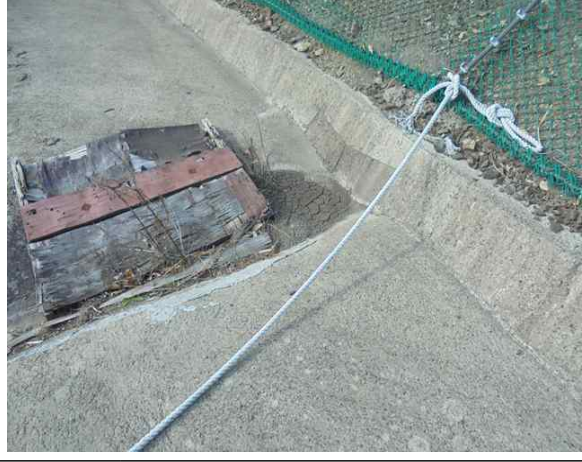
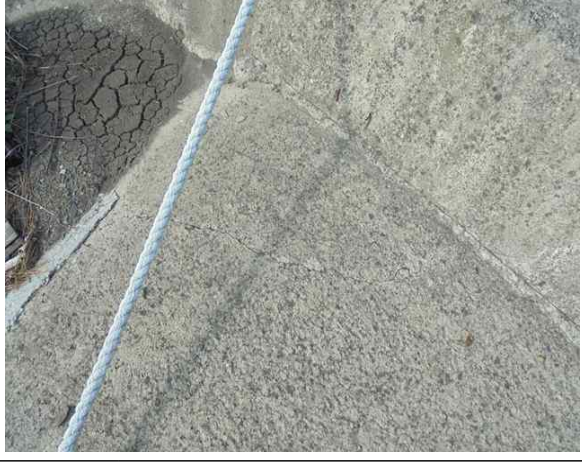
| 위 치 | STA 0+52 1소단배수로 | 위 치 | STA 0+52 1소단배수로 |

| 현 황 | 균열 (L=2.0m) | 현 황 | 균열 (L=2.0m) |

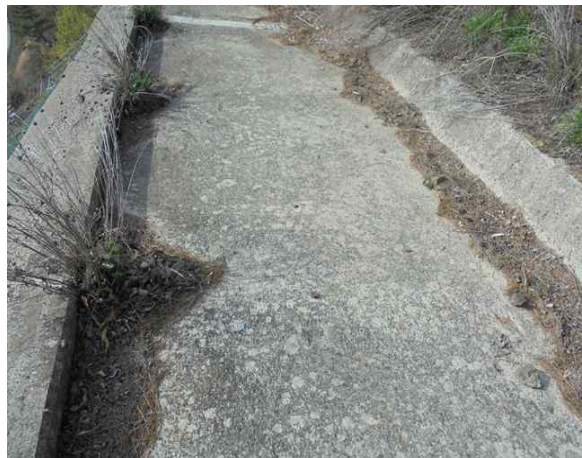
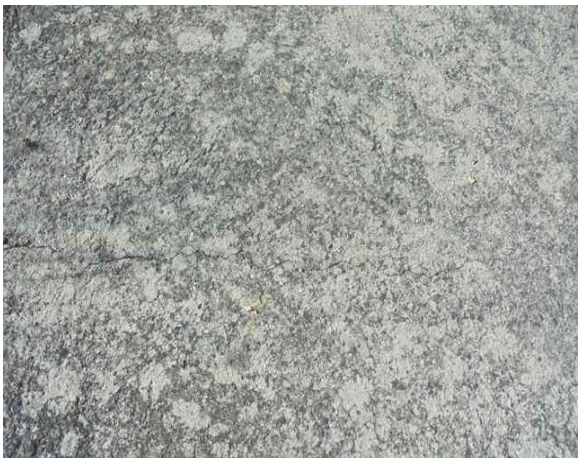
| 위 치 | STA 1+18 1소단배수로 | 위 치 | STA 1+18 1소단배수로 |

| 현 황 | 균열 (L=2.0m) | 현 황 | 균열 (L=2.0m) |

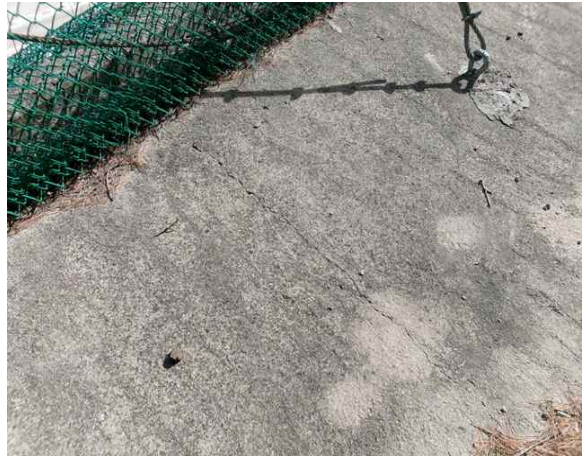
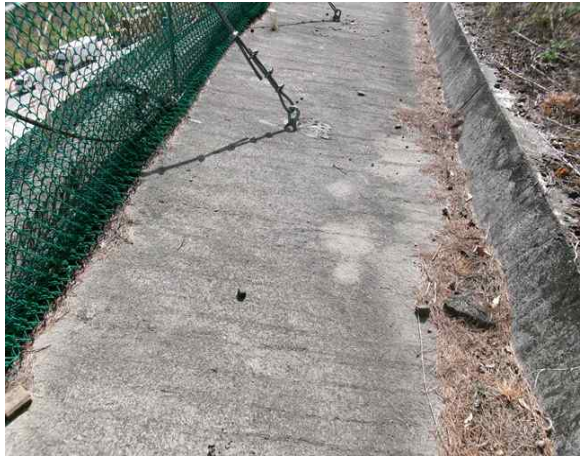
| 위 치 | STA 77.59k 1소단배수로 | 위 치 | STA 77.59k 1소단배수로 |

| 현 황 | 균열 (L=2.0m) | 현 황 | 균열 (L=2.0m) |

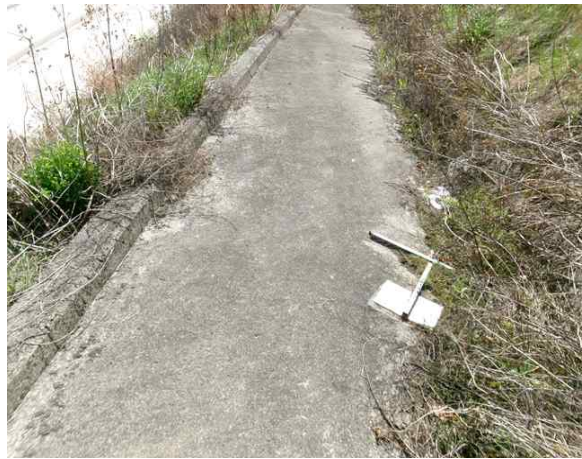
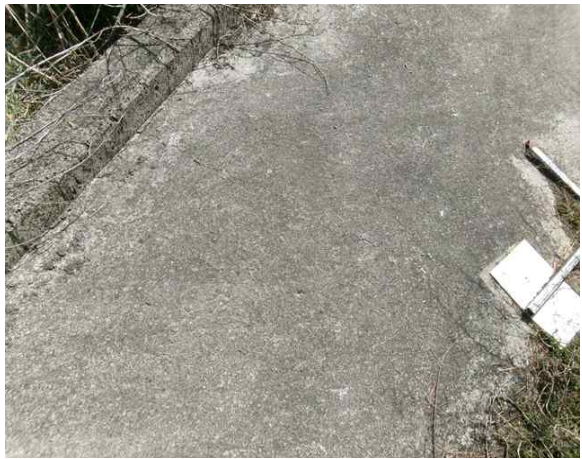
| 위 치 | STA 77.70k 1소단배수로 | 위 치 | STA 77.70k 1소단배수로 |

| 현 황 | 균열 (L=2.0m) | 현 황 | 균열 (L=2.0m) |

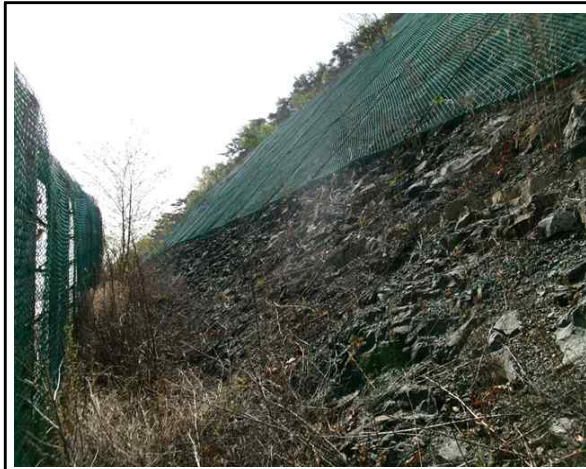
| 위 치 | STA 77.58~77.74k 1단 | 위 치 | STA 77.64k 1소단배수로 |
| 현 황 | 심한풍화 | 현 황 | 토사퇴적(L=10.0m) |

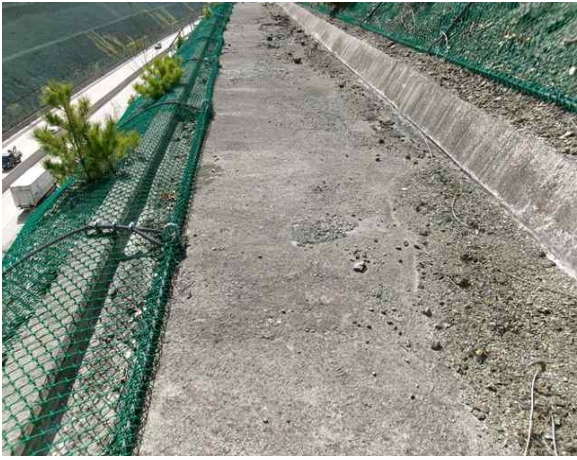
| 위 치 | STA 89.57k 1소단배수로 | 위 치 | STA 89.57k 1단 |
| 현 황 | 토사퇴적 (L=60.0m) | 현 황 | 심한풍화 |

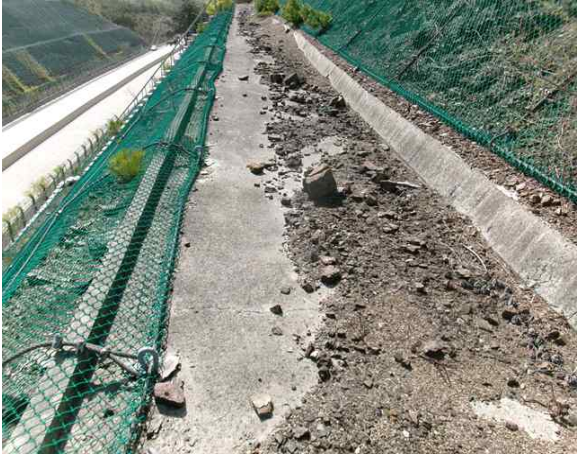
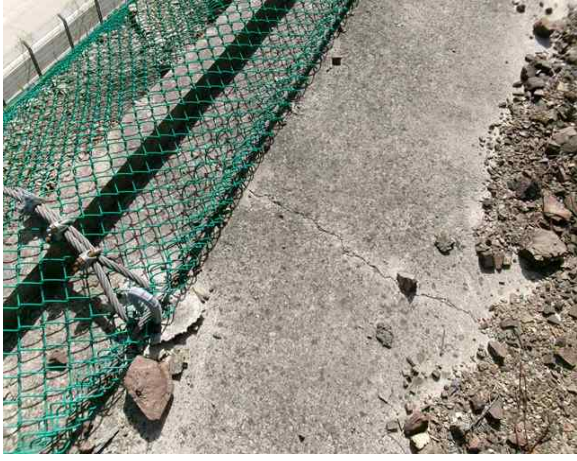
| 위 치 | STA 89.70k 1소단배수로 | 위 치 | STA 89.70k 1소단배수로 |

| 현 황 | 균열 (L=2.0m) | 현 황 | 균열 (L=2.0m) |

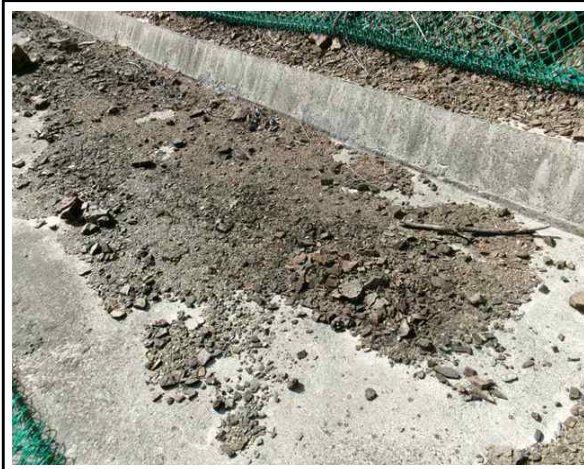
| 위 치 | STA 89.80k 1소단배수로 | 위 치 | STA 89.52k 산마루측구 |
| 현 황 | 토사 및 낙석퇴적(L=90.0m) | 현 황 | 재료분리(A=1.0×0.5) |

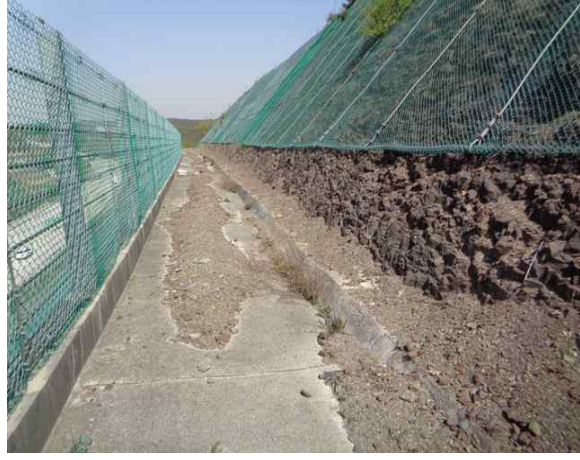
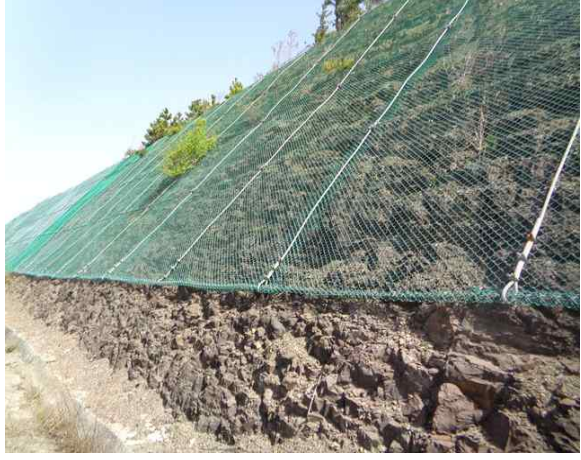
| 위 치 | STA 89.67k 1소단배수로 | 위 치 | STA 89.67k 1소단배수로 |

| 현 황 | 토사퇴적 (L=60.0m) | 현 황 | 토사퇴적 (L=60.0m) |

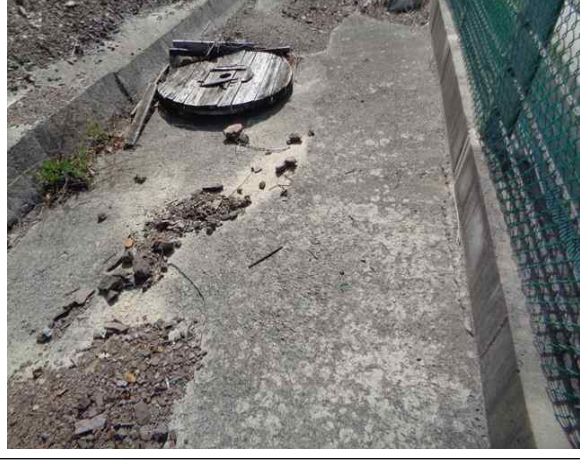
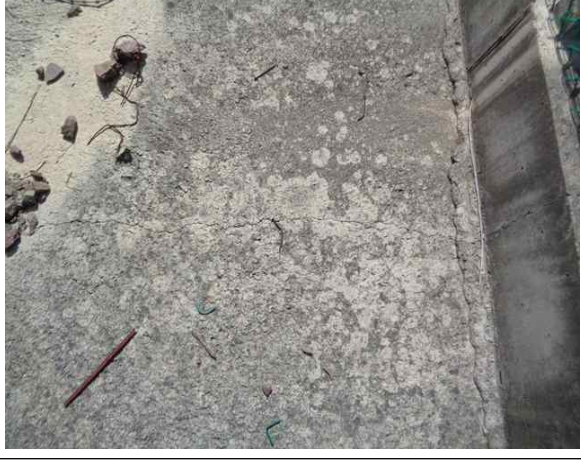
| 위 치 | STA 89.70k 1소단배수로 | 위 치 | STA 89.70k 1소단배수로 |

| 현 황 | 균열 (L=2.5m) | 현 황 | 균열 (L=2.5m) |

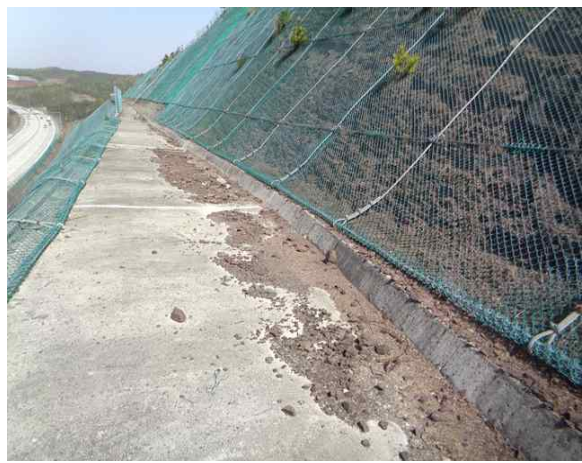
| 위 치 | STA 89.80k 1소단배수로 | 위 치 | STA 89.92k 1소단배수로 |

| 현 황 | 토사퇴적 (L=90.0m) | 현 황 | 토사퇴적 (L=80.0m) |

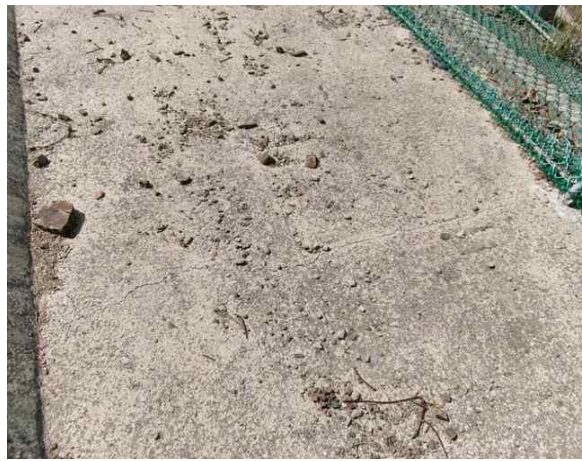
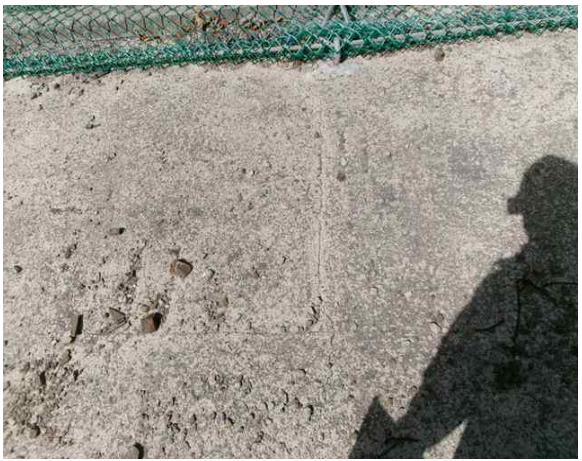
| 위 치 | STA 90.98k 1소단배수로 | 위 치 | STA 90.98k 1소단배수로 |

| 현 황 | 균열 (L=2.5m) | 현 황 | 균열 (L=2.5m) |

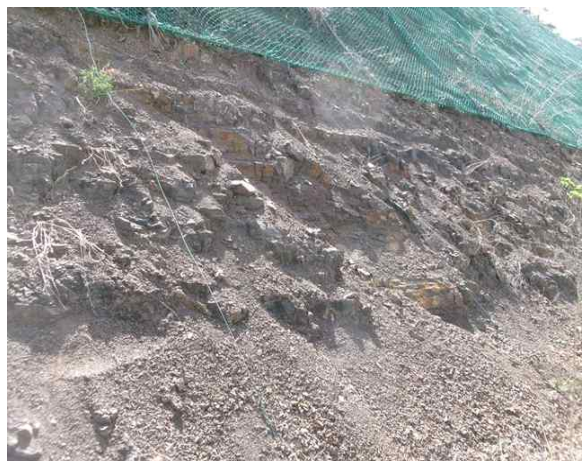
| 위 치 | STA 91.04k 3단 | 위 치 | STA 91.05k 1소단배수로 |

| 현 황 | 심한풍화 | 현 황 | 균열 (L=2.5m) |

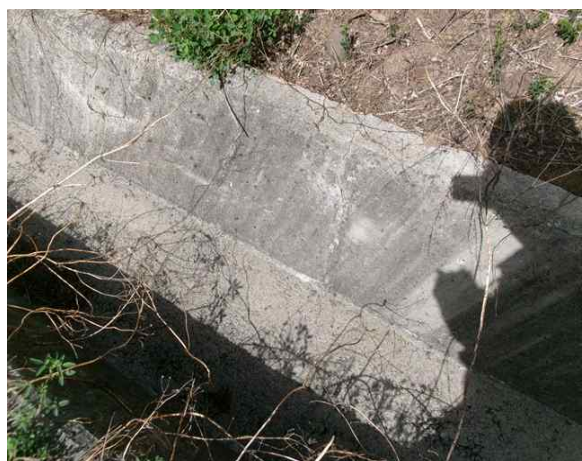
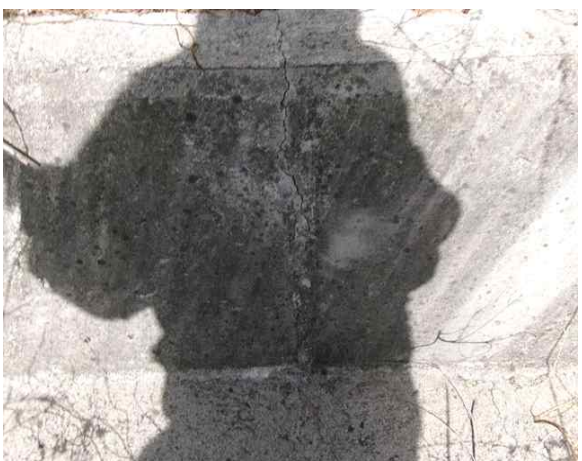
| 위 치 | STA 91.12k 산마루측구 | 위 치 | STA 91.12k 산마루측구 |

| 현 황 | 균열 (L=0.5m) | 현 황 | 균열 (L=0.5m) |

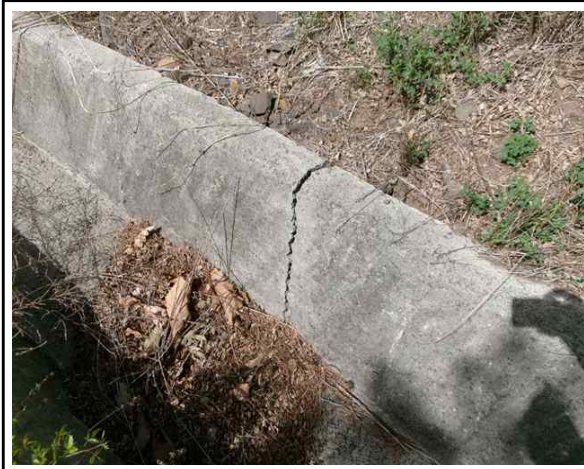
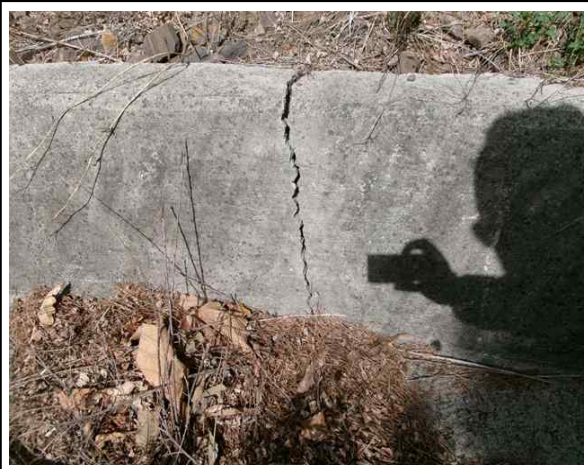
| 위 치 | STA 91.09k 산마루측구 | 위 치 | STA 91.09k 산마루측구 |

| 현 황 | 파손 (0.1m × 1.5m) | 현 황 | 파손 (0.1m × 1.5m) |

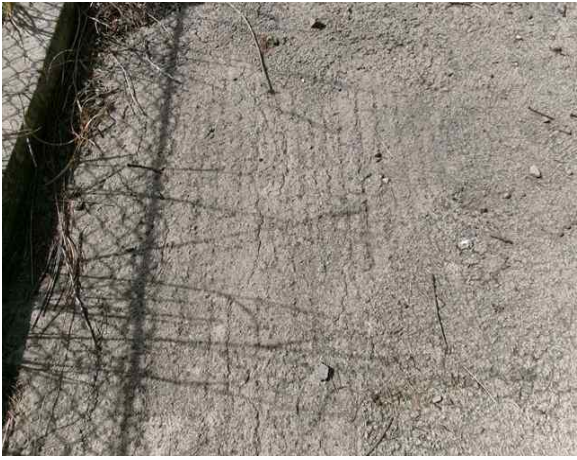
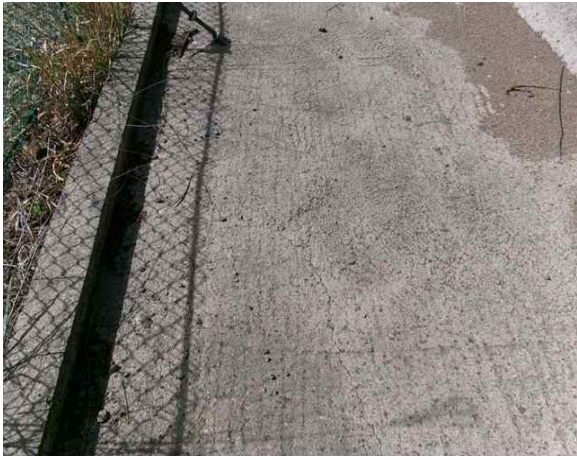
| 위 치 | STA 91.81~91.98k 1소단배수로 | 위 치 | STA 91.81~91.98k 1소단배수로 |

| 현 황 | 망상균열 (A=200.0m×2.0m) | 현 황 | 망상균열 (A=200.0m×2.0m) |

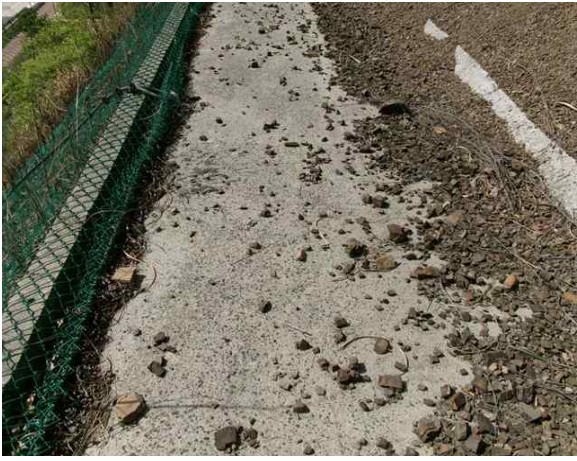
| 위 치 | STA 91.81~91.98k 1소단배수로 | 위 치 | STA 91.87k 1소단배수로 |

| 현 황 | 망상균열 (A=200.0m×2.0m) | 현 황 | 폐자재 적치 |

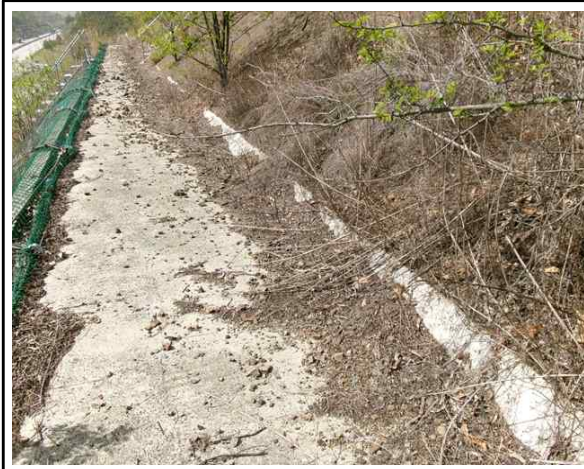
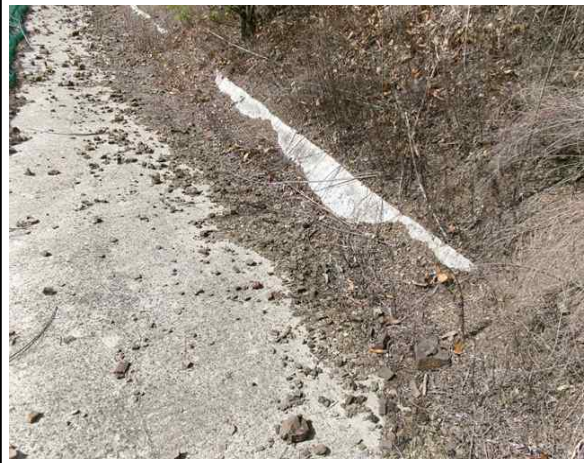
| 위 치 | STA 92.01~92.07k 1소단배수로 | 위 치 | STA 92.01~92.07k 1소단배수로 |

| 현 황 | 토사퇴적 (A=40.0m×0.5m) | 현 황 | 토사퇴적 (A=40.0m×0.5m) |
