시설물 정기안전점검용역  
상주영천고속도로

〈터널편〉

# 상 주 영 천 고 속 도 로 시 설 물 안 전 · 하 자 점 검 및 성 능 평 가 용 역 보 고 서

## < 터널편 >

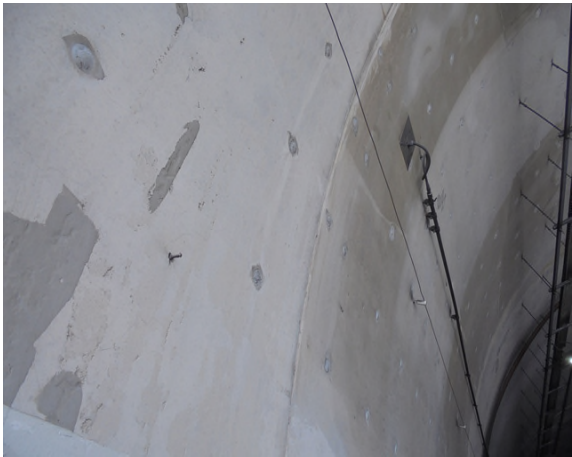
| 위 치 | S106 라이닝 콘크리트 | 위 치 | J061 라이닝 콘크리트 |
| 현 황 | 측벽부 망상균열(A=4.0m×5.0m) | 현 황 | 천단부 들뜸(A=0.3m×1.0m) |

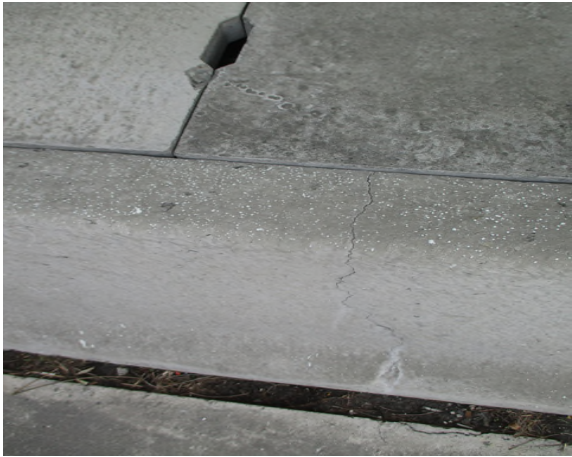
| 위 치 | S001 공동구 | 위 치 | S068 공동구 |
| 현 황 | 균열(Cw=0.3mm이상) | 현 황 | 덜개 파손(1EA) |

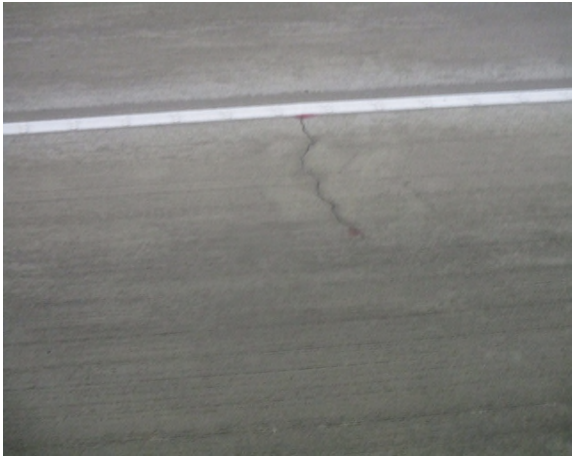
| 위 치 | S067 포장부 | 위 치 | S108 포장부 |
| 현 황 | 포장 균열(L=2.0m) | 현 황 | 포장 박리(A=0.2m×0.3m) |

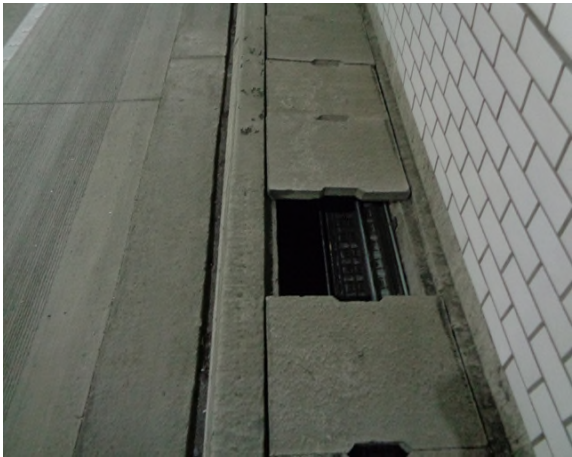
| 위 치 | S040 공동구 | 위 치 | S053 공동구 |

| 현 황 | 뿔개 파손(1EA) | 현 황 | 균열( $C_w=0.3\text{mm}$ 이상) |

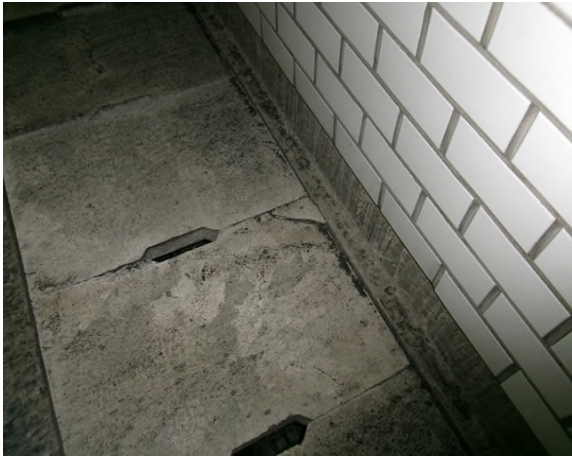
| 위 치 | S173 공동구 | 위 치 | S185 공동구 |

| 현 황 | 뿔개 파손(1EA) | 현 황 | 타일 탈락(8EA) |

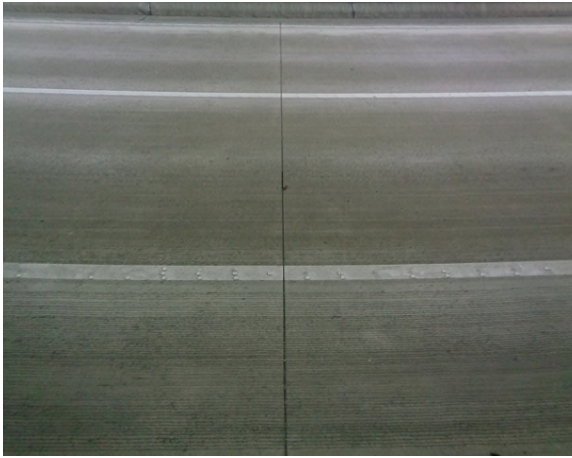
| 위 치 | S035 포장부 | 위 치 | S093 포장부 |

| 현 황 | 고무패드 이탈 ( $L=0.3\text{m}$ ) | 현 황 | 포장균열 ( $L=10.0\text{m}$ ) |

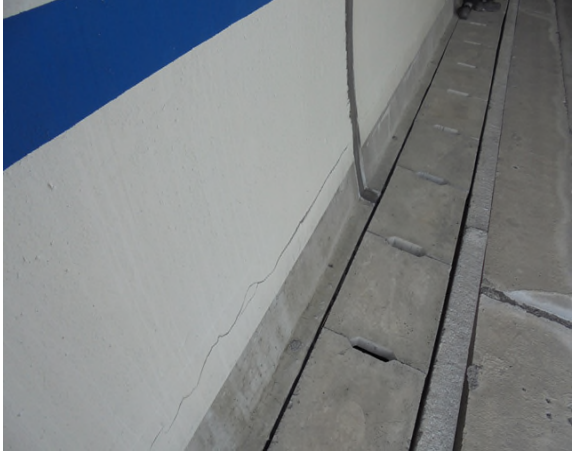
| 위 치 | S49 라이닝 콘크리트 | 위 치 | S48 라이닝 콘크리트 |

| 현 황 | 측벽부 균열 (Cw=0.3mm미만) | 현 황 | 천단부 표면불량 (A=15.00m²) |

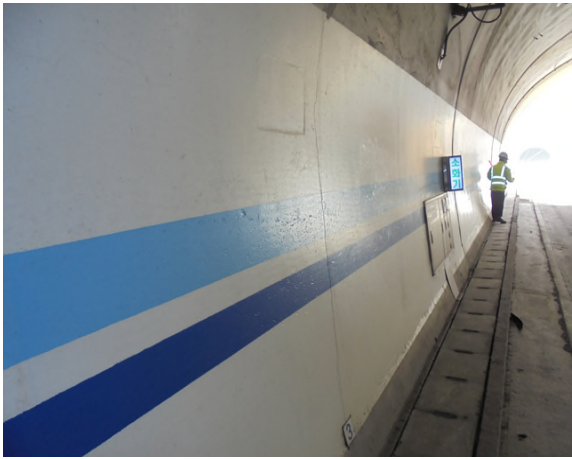
| 위 치 | S04 라이닝 콘크리트 | 위 치 | S45 라이닝 콘크리트 |

| 현 황 | 측벽부 균열( $C_w=0.3\text{mm}$ 미만) | 현 황 | 측벽부 누수흔적( $A=1.0\text{m} \times 0.3\text{m}$ ) |

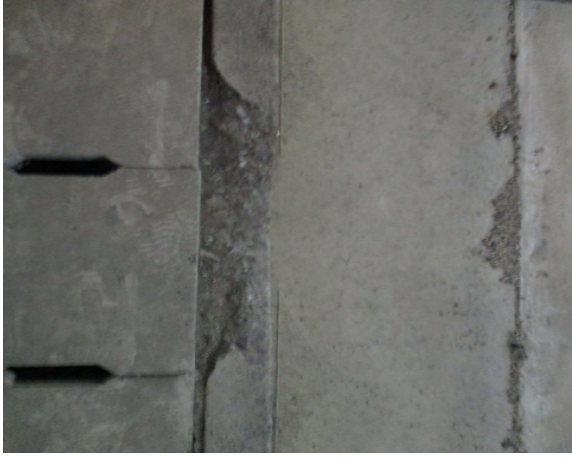
| 위 치 | S11 공동구 | 위 치 | S34 공동구 |

| 현 황 | 공동구 파손( $A=0.2\text{m} \times 1.0\text{m}$ ) | 현 황 | 덜개 파손 (1EA) |

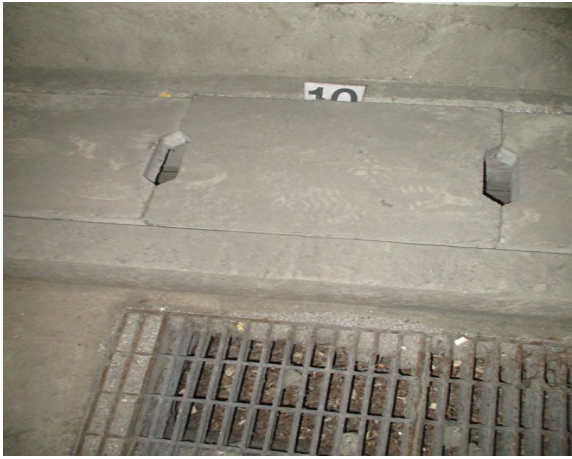
| 위 치 | S06 공동구 | 위 치 | S09 공동구 |

| 현 황 | 균열 ( $C_w=0.3\text{mm}$ 이상) | 현 황 | 파손 ( $A=0.1\text{m} \times 0.1\text{m}$ ) |

| NO | 구 분 | 손상 현황 | 단 위 | 합 계 | 보수공법 | 비 고 |
|---|---|---|---|---|---|---|
| 8 | 공 동 구 | 공동구 균열(폭0.3mm이상) | m<br>(개소) | 2.00<br>(4) | 주입보수 | — |

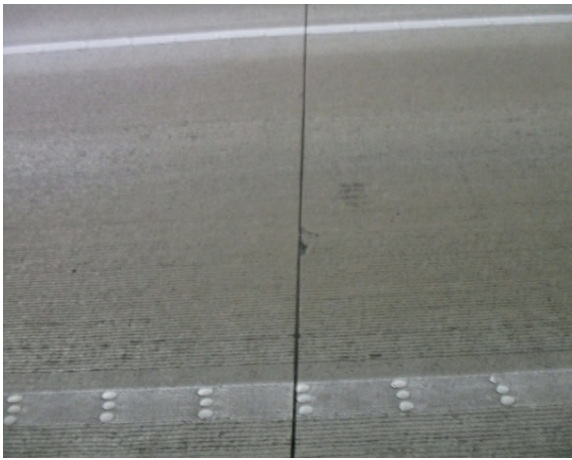
| 위 치 | S25 포장부 | 위 치 | S38 포장부 |

| 현 황 | 스폴링 ( $A=0.1\text{m} \times 0.1\text{m}$ ) | 현 황 | 포장 마모 ( $A=24.0\text{m} \times 3.0\text{m}$ ) |

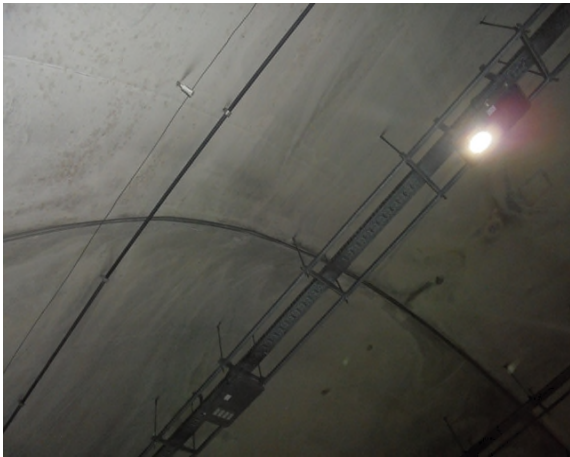
| 위 치 | J035 라이닝 콘크리트 | 위 치 | S066 라이닝 콘크리트 |
| 현 황 | 천단부 들뜸 ( $A=0.1\text{m} \times 1.0\text{m}$ ) | 현 황 | 천단부 균열 ( $C_w=0.3\text{mm}$ 이상) |

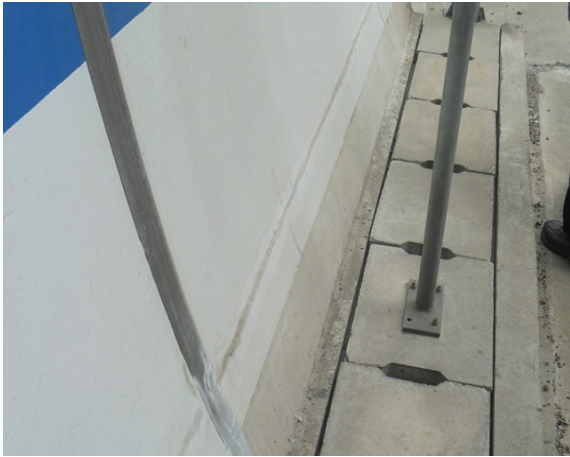
| 위 치 | S002 라이닝 콘크리트 | 위 치 | S88 라이닝 콘크리트 |

| 현 황 | 측벽부 균열 ( $C_w=0.3\text{mm}$ 이상) | 현 황 | 측벽부 균열 ( $C_w=0.3\text{mm}$ 이상) |

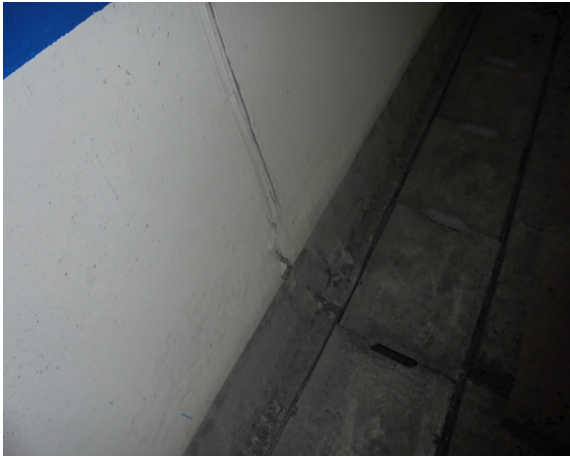
| 위 치 | S61 라이닝 콘크리트 | 위 치 | S65 라이닝 콘크리트 |

| 현 황 | 측벽부 마감재 들뜸 ( $A=0.2\text{m} \times 0.4\text{m}$ ) | 현 황 | 측벽부 마감재 박락 ( $A=0.2\text{m} \times 0.3\text{m}$ ) |

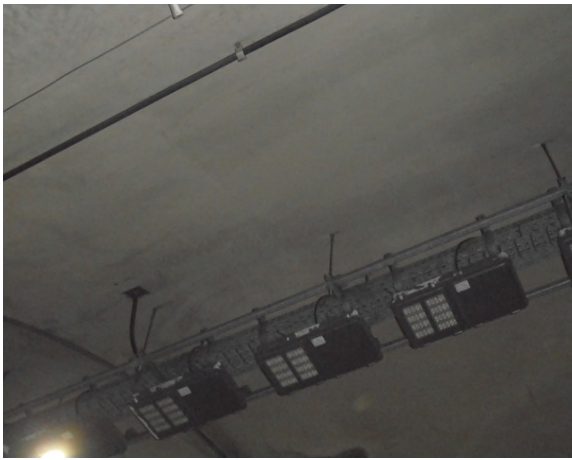
| 위 치 | S013 라이닝 콘크리트 | 위 치 | S100 라이닝 콘크리트 |

| 현 황 | 천단부 채균열(Cw=0.3mm미만) | 현 황 | 천단부 균열(Cw=0.3mm미만) |
