# 사 진 첩

## 1. 군위터널(상주방향)

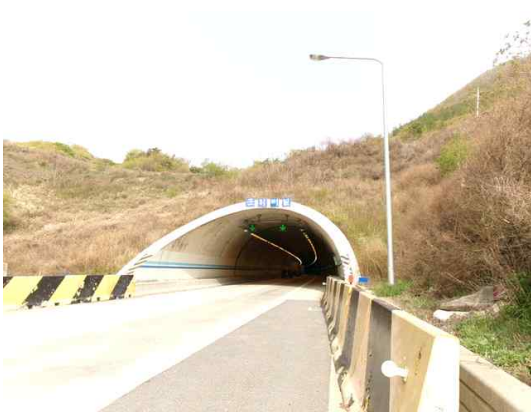
| 위 치 | 갯문 | 위 치 | 갯문 |
| 현 황 | 시점부 전경 | 현 황 | 종점부 전경 |

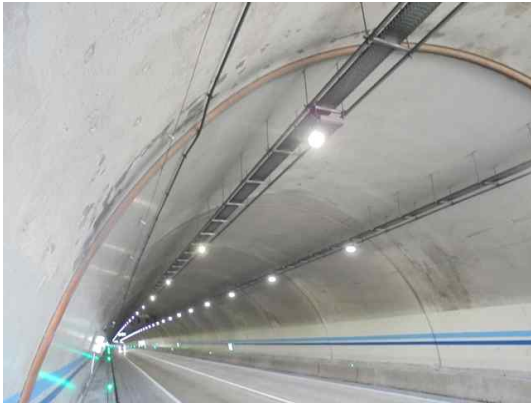
| 위 치 | 천단부 | 위 치 | 측벽부 |
| 현 황 | 전경 | 현 황 | 전경 |

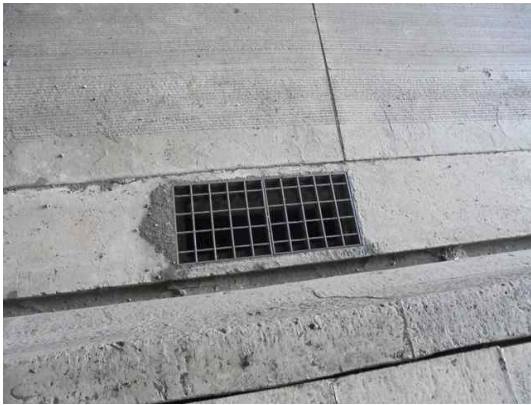
| 위 치 | 배수구 | 위 치 | 횡갱 |
| 현 황 | 전경 | 현 황 | 전경 |

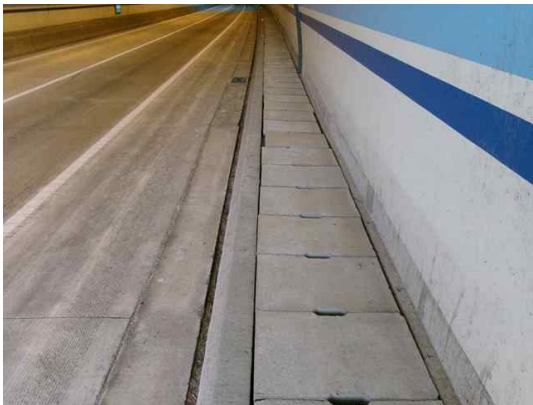
| 위 치 | 공동구 | 위 치 | 포장부 |
| 현 황 | 전경 | 현 황 | 전경 |

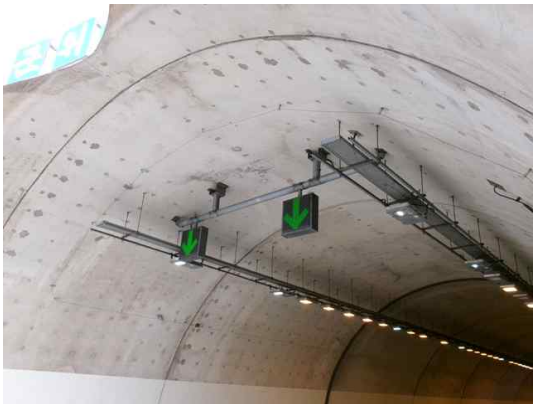
| 위 치 | 신호시설 | 위 치 | 비상전화 및 소화기 |
| 현 황 | 전경 | 현 황 | 전경 |

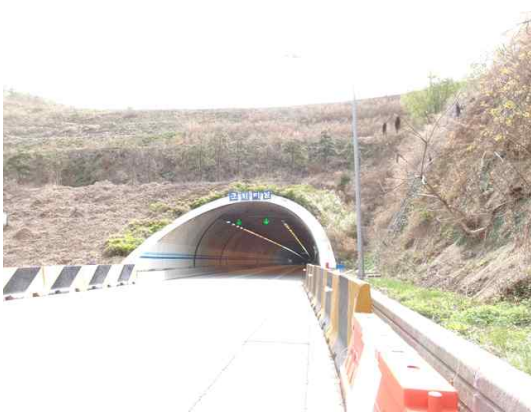
| 위 치 | 갯문 | 위 치 | 갯문 |
| 현 황 | 시점부 전경 | 현 황 | 종점부 전경 |

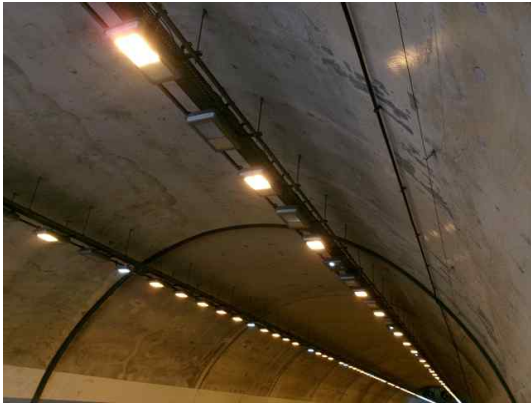
| 위 치 | 천단부 | 위 치 | 측벽부 |
| 현 황 | 전경 | 현 황 | 전경 |

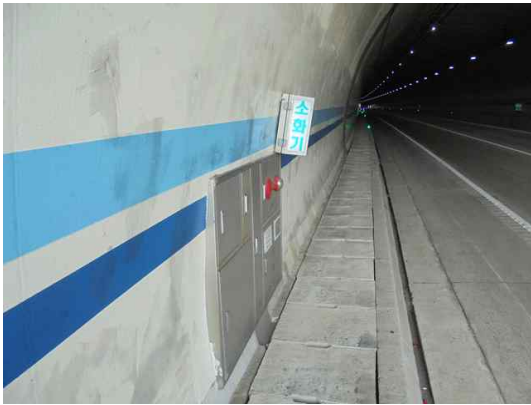
| 위 치 | 공동구 | 위 치 | 횡갱 |
| 현 황 | 전경 | 현 황 | 전경 |

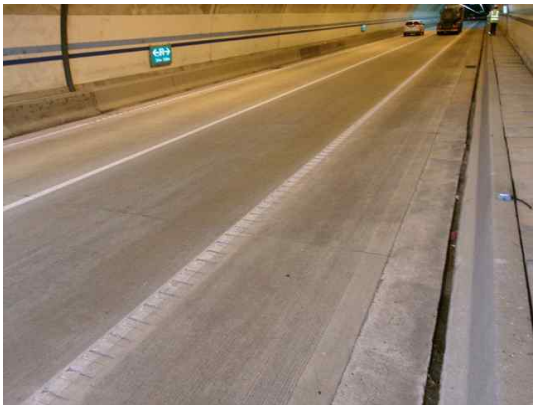
| 위 치 | 포장부 | 위 치 | 환기시설 |
| 현 황 | 전경 | 현 황 | 전경 |

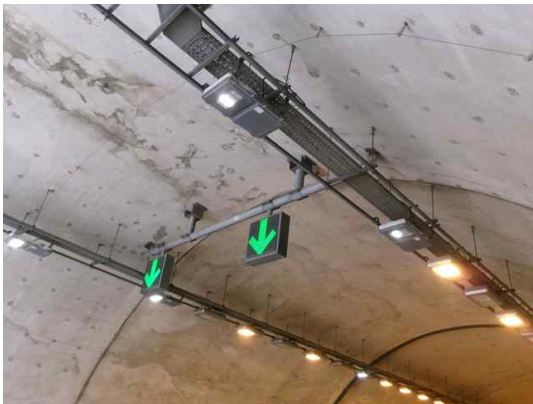
| 위 치 | 신호시설 | 위 치 | 소화기 |
| 현 황 | 전경 | 현 황 | 전경 |

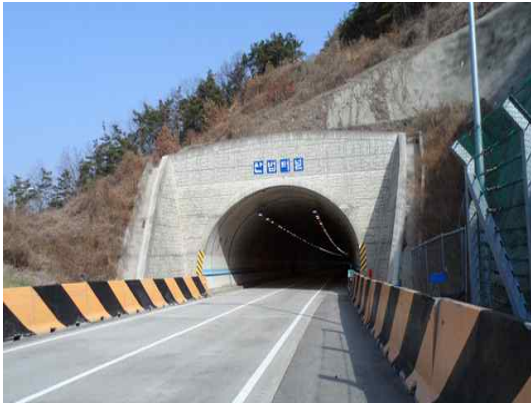
| 위 치 | 갱문 | 위 치 | 갱문 |
| 현 황 | 시점부 전경 | 현 황 | 종점부 전경 |

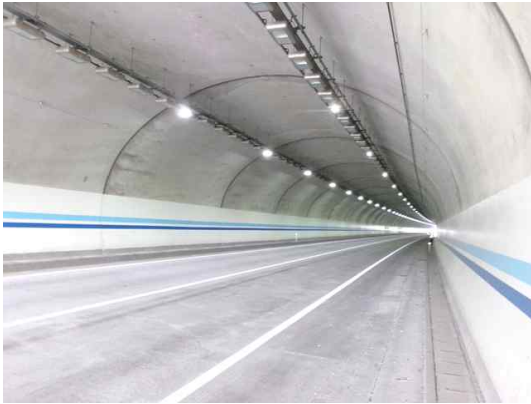
| 위 치 | 내부 | 위 치 | 천단부 |
| 현 황 | 전경 | 현 황 | 전경 |

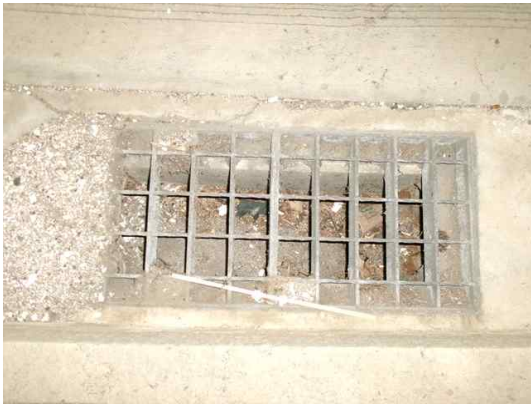
| 위 치 | 배수구 | 위 치 | 공동구 |
| 현 황 | 전경 | 현 황 | 전경 |

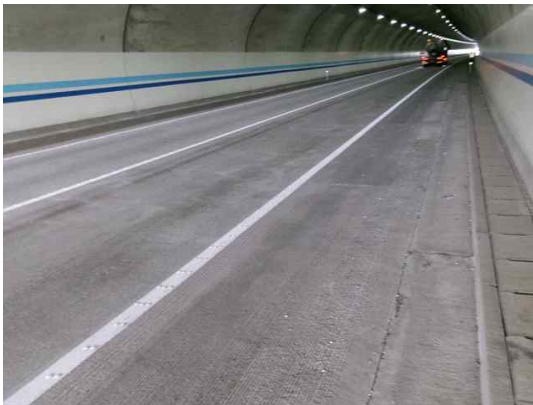
| 위 치 | 포장부 | 위 치 | 조명시설 |
| 현 황 | 전경 | 현 황 | 전경 |

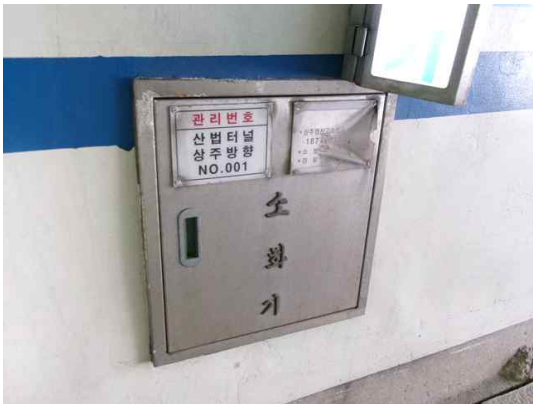
| 위 치 | 소화기 | 위 치 | 소화기 |
| 현 황 | 전경 | 현 황 | 전경 |

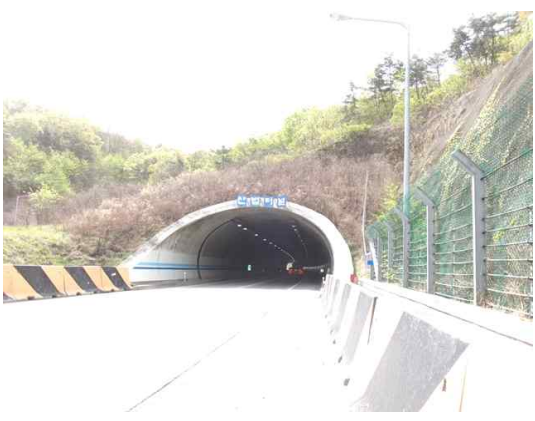
| 위 치 | 갯문 | 위 치 | 갯문 |
| 현 황 | 시점부 전경 | 현 황 | 종점부 전경 |

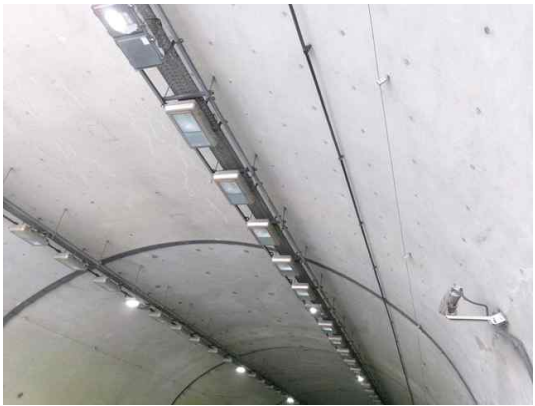
| 위 치 | 천단부 | 위 치 | 측벽부 |
| 현 황 | 전경 | 현 황 | 전경 |

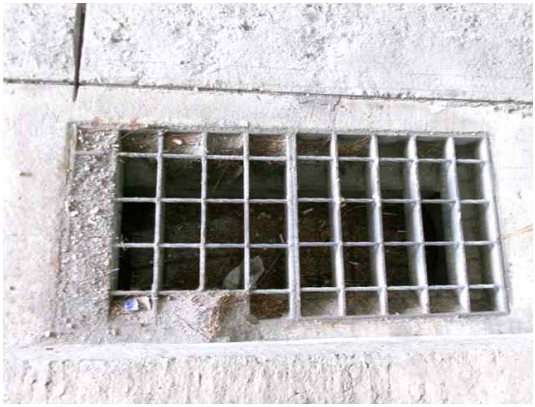
| 위 치 | 배수구 | 위 치 | 공동구 |
| 현 황 | 전경 | 현 황 | 전경 |

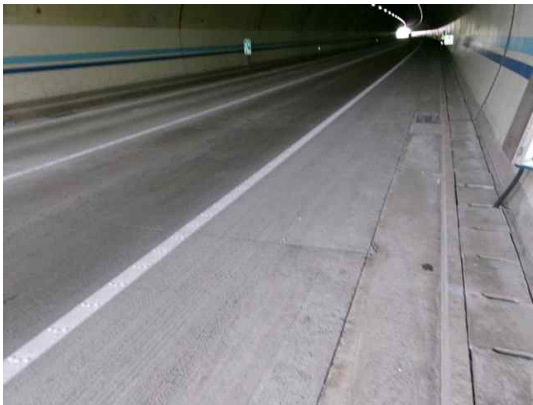
| 위 치 | 포장부 | 위 치 | 조명시설 |
| 현 황 | 전경 | 현 황 | 전경 |

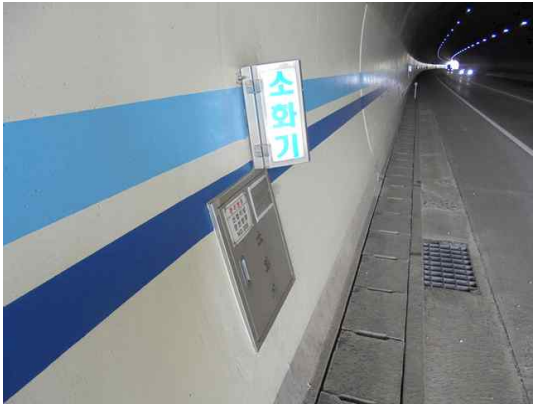
| 위 치 | 소화기 | 위 치 | 소화기 |
| 현 황 | 전경 | 현 황 | 전경 |
