## 5. 평 호 터 널 ( 상 주 방 향 )

## 전경 및 손상현황 사진

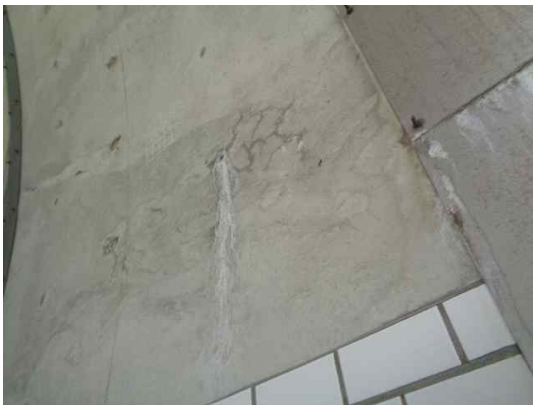
| 위 치 | S001 라이닝 콘크리트 | 위 치 | J004 라이닝 콘크리트 |
| 현 황 | 천단부 백태(A=0.1m×0.5m) | 현 황 | 천단부 들뜸(A=0.1m×0.2m) |

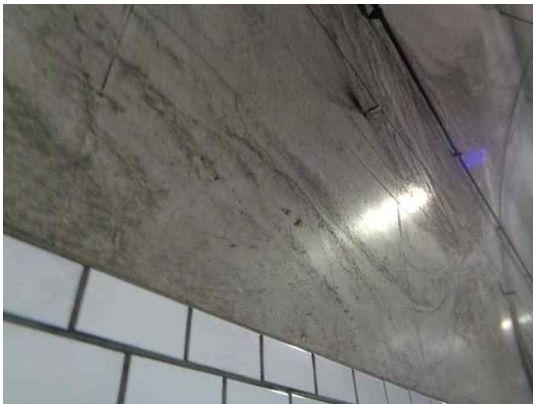
| 위 치 | J097 라이닝 콘크리트 | 위 치 | S198 라이닝 콘크리트 |
| 현 황 | 천단부 망상균열(A=8.0m×2.0m) | 현 황 | 측벽부 타일탈락(1EA) |

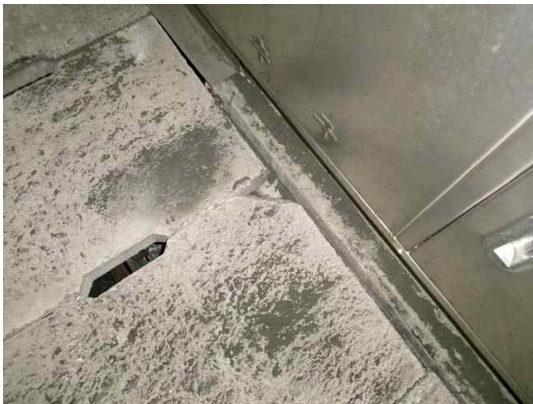
| 위 치 | S062 공동구 | 위 치 | S139 공동구 |
| 현 황 | 덮개 파손(1EA) | 현 황 | 타일 파손(50EA) |

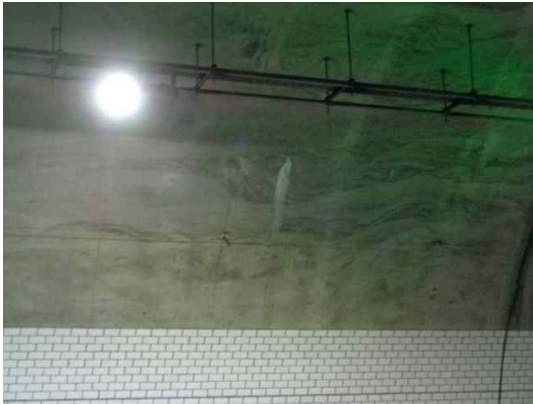
| 위 치 | S160 라이닝 콘크리트 | 위 치 | S179 라이닝 콘크리트 |
| 현 황 | 천단부 백태( $A=0.2\text{m}\times1.5\text{m}$ ) | 현 황 | 천단부 재균열( $Cw=0.3\text{mm}$ 이상) |

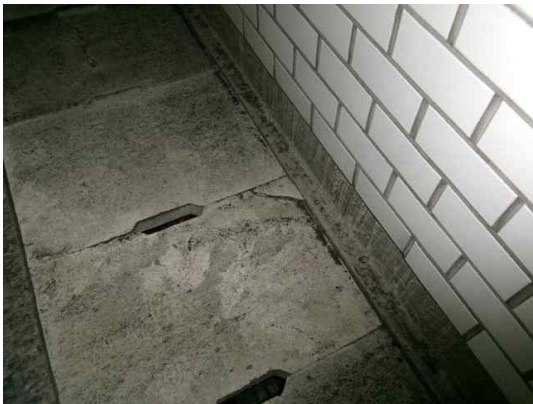
| 위 치 | S173 공동구 | 위 치 | S185 공동구 |
| 현 황 | 덮개 파손(1EA) | 현 황 | 타일 탈락(8EA) |

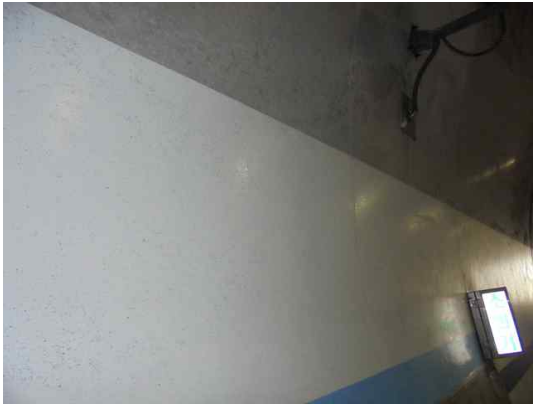
| 위 치 | S13 라이닝 콘크리트 | 위 치 | S44 라이닝 콘크리트 |
| 현 황 | 측벽부 균열(Cw=0.3mm미만) | 현 황 | 천단부 균열(Cw=0.3mm이상) |

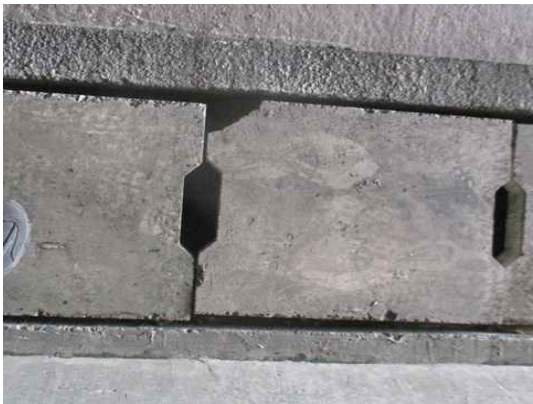
| 위 치 | S50 공동구 | 위 치 | S02 포장부 |

| 현 황 | 덜개 박락(1EA) | 현 황 | 포장패임( $A=1.0\text{m}\times 10.0\text{m}$ ) |

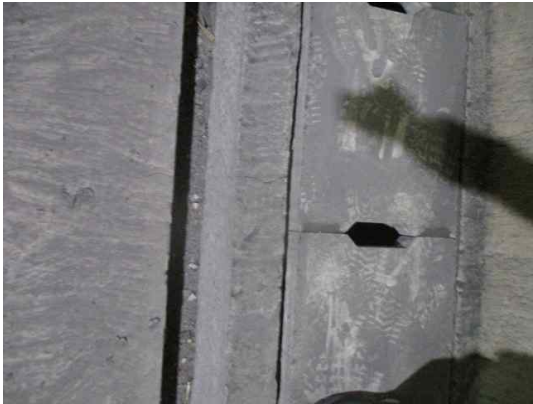
| 위 치 | S26 공동구 | 위 치 | S50 공동구 |

| 현 황 | 균열(Cw=0.3mm이상) | 현 황 | 덮개 파손(1EA) |

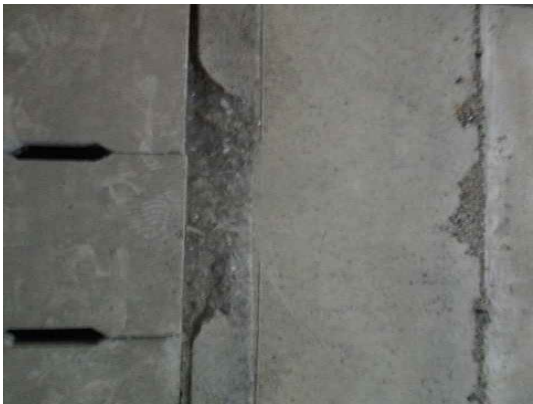
| 위 치 | S11 공동구 | 위 치 | S34 공동구 |

| 현 황 | 공동구 파손( $A=0.2\text{m}\times1.0\text{m}$ ) | 현 황 | 덮개 파손 (1EA) |

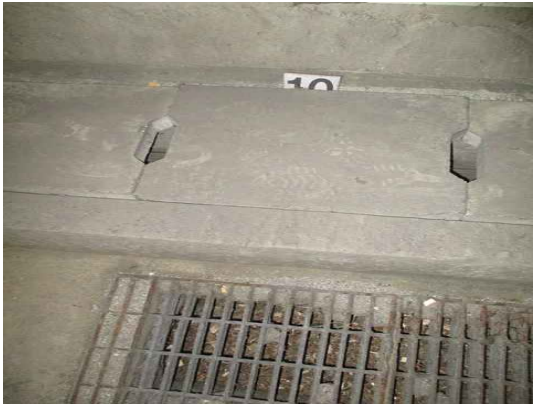
| 위 치 | S06 공동구 | 위 치 | S09 공동구 |

| 현 황 | 균열( $C_w=0.3\text{mm}$ 이상) | 현 황 | 파손 ( $A=0.1\text{m}\times 0.1\text{m}$ ) |

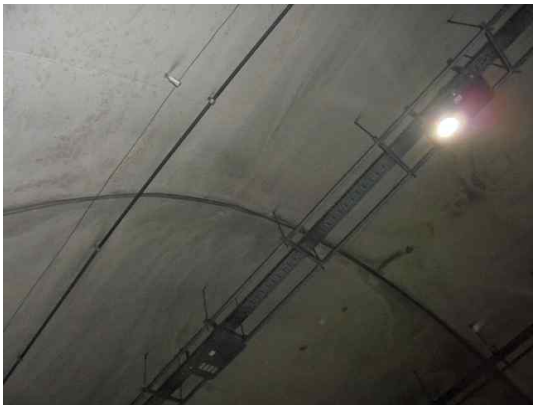
| 위 치 | J035 라이닝 콘크리트 | 위 치 | S066 라이닝 콘크리트 |

| 현 황 | 천단부 들뜸(A=0.1m×1.0m) | 현 황 | 천단부 균열(Cw=0.3mm이상) |

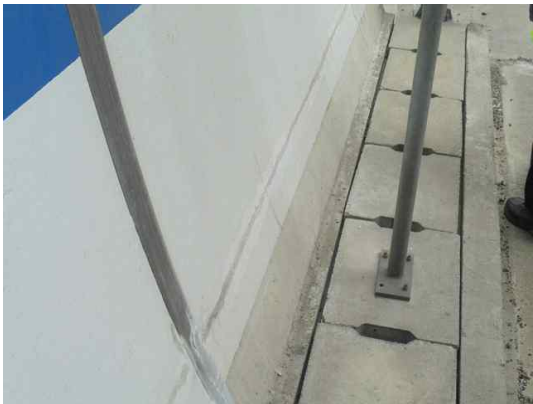
| 위 치 | S002 라이닝 콘크리트 | 위 치 | S88 라이닝 콘크리트 |

| 현 황 | 측벽부 균열(Cw=0.3mm이상) | 현 황 | 측벽부 균열(Cw=0.3mm이상) |

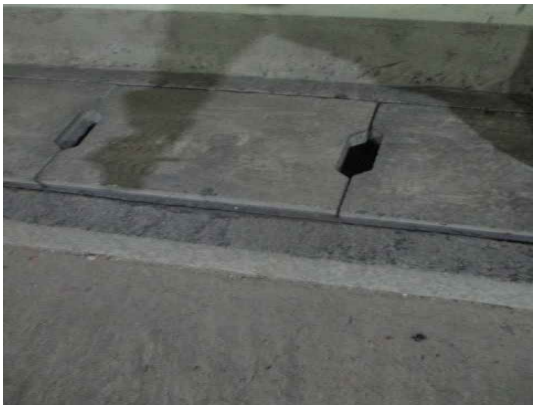
| 위 치 | S056 공동구 | 위 치 | S081 공동구 |

| 현 황 | 균열( $Cw=0.3\text{mm}$ 이상) | 현 황 | 덮개 박리(1EA) |

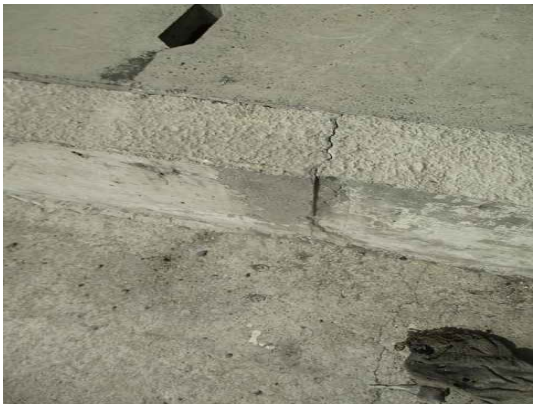
| 위 치 | S100 공동구 | 위 치 | S007 포장부 |

| 현 황 | 균열( $Cw=0.3\text{mm}$ 이상) | 현 황 | 포장마모( $A=1.0\text{m}\times 9.0\text{m}$ ) |

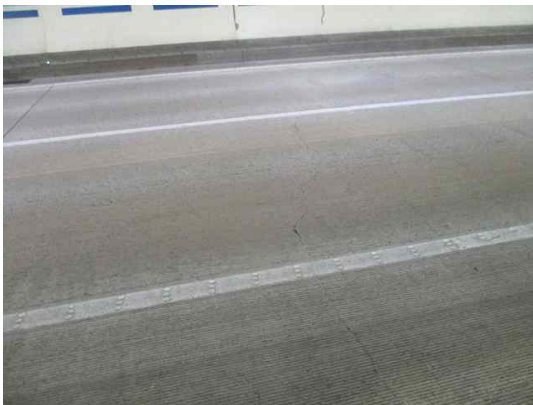
| 위 치 | S15 포장부 | 위 치 | S94 포장부 |

| 현 황 | 포장균열( $L=4.0\text{m}$ ) | 현 황 | 파손( $A=0.3\text{m}\times 0.3\text{m}$ ) |

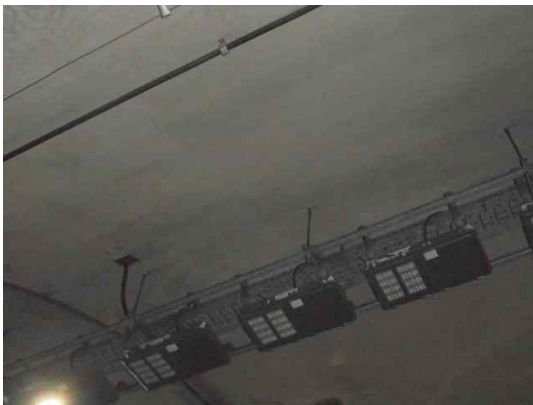
| 위 치 | S013 라이닝 콘크리트 | 위 치 | S100 라이닝 콘크리트 |

| 현 황 | 천단부 재균열(Cw=0.3mm미만) | 현 황 | 천단부 균열(Cw=0.3mm미만) |

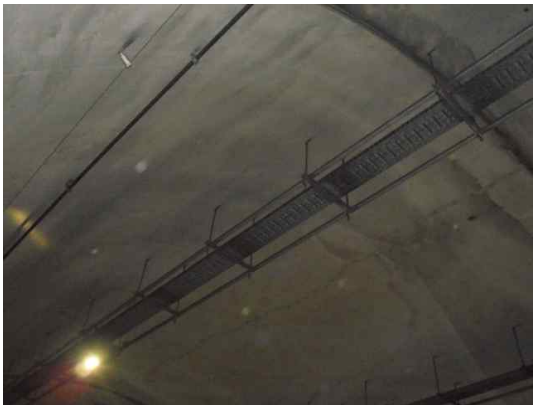
| 위 치 | S090 라이닝 콘크리트 | 위 치 | S102 라이닝 콘크리트 |

| 현 황 | 망상균열(A=5.0m×2.0m) | 현 황 | 천단부 균열부백태(A=0.2m×0.5m) |

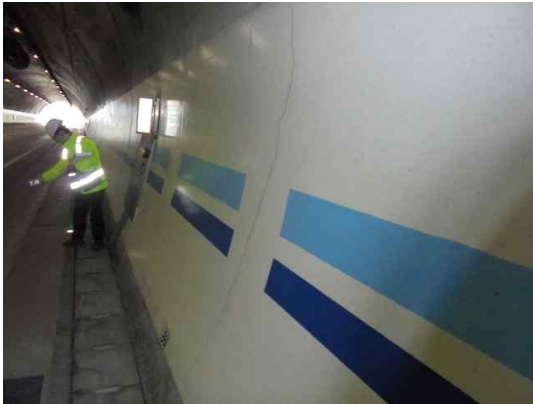
| 위 치 | S088 라이닝 콘크리트 | 위 치 | S093 라이닝 콘크리트 |

| 현 황 | 측벽부 균열(Cw=0.3mm이상) | 현 황 | 측벽부 균열(Cw=0.3mm이상) |

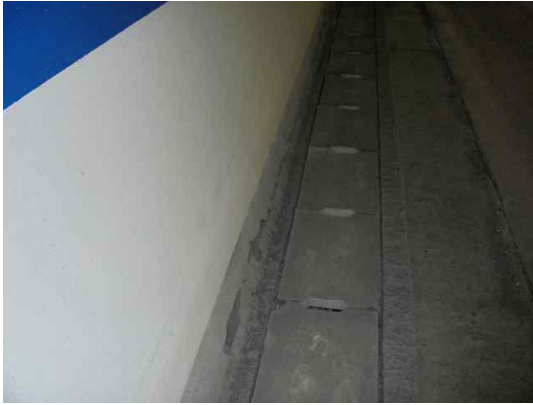
| 위 치 | S027 라이닝 콘크리트 | 위 치 | S102 라이닝 콘크리트 |

| 현 황 | 마감재 들뜸(A=0.2m×0.4m) | 현 황 | 측벽부 누수흔적(A=2.5m×0.4m) |

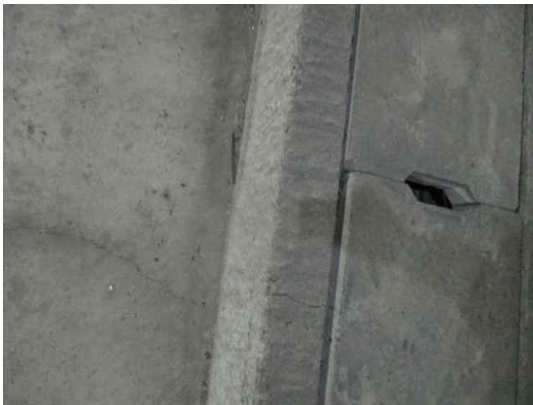
| 위 치 | S014 공동구 | 위 치 | S098 공동구 |

| 현 황 | 균열( $Cw=0.3\text{mm}$ 미만) | 현 황 | 뚫개 파손(1EA) |

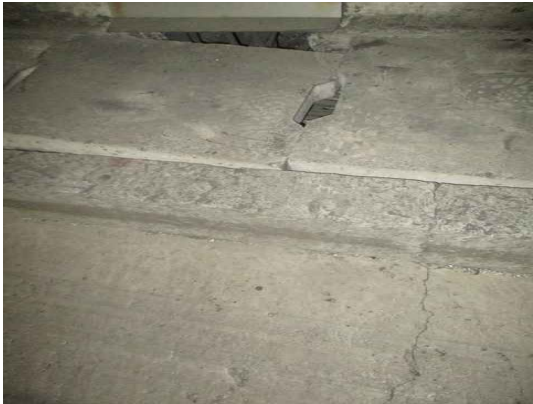
| 위 치 | S069 공동구 | 위 치 | S016 포장부 |
| 현 황 | 균열( $Cw=0.3\text{mm}$ 이상) | 현 황 | 망상균열( $A=2.0\text{m}\times 3.0\text{m}$ ) |

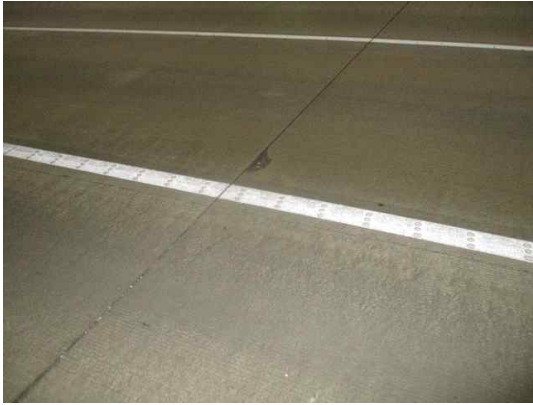
| 위 치 | S042 포장부 | 위 치 | S081 포장부 |
| 현 황 | 포장 파손( $A=0.2\text{m}\times 0.4\text{m}$ ) | 현 황 | 균열( $L=12.0\text{m}$ ) |
