## 도로교량 하자 목록(5공구)

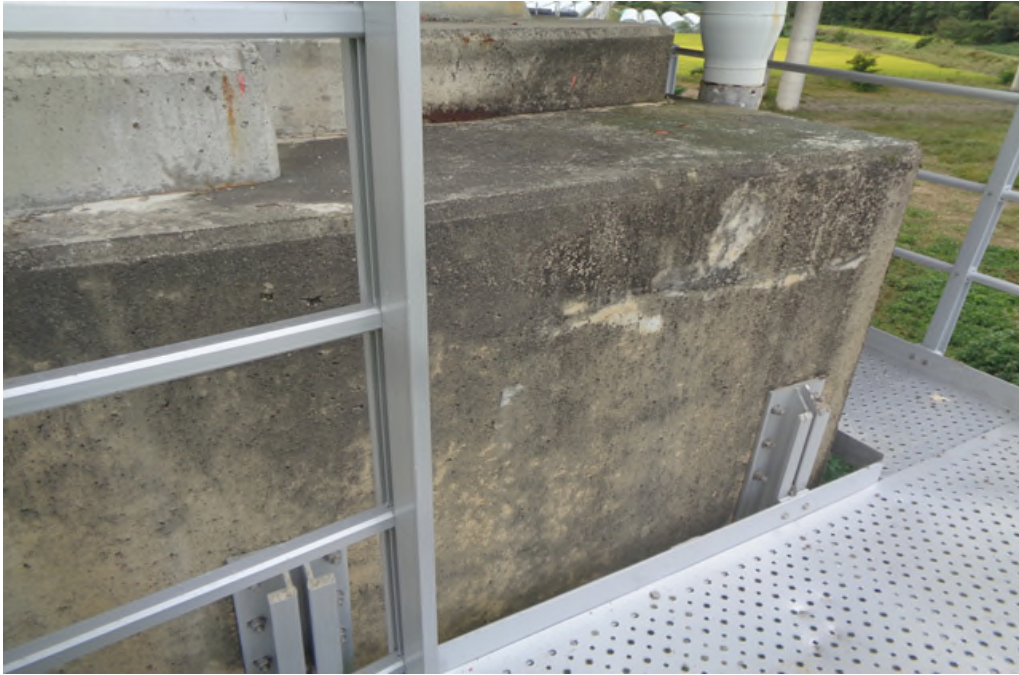
| 점검위치 | - 군위JCT R-C교(P1, P3) | 사진번호 | #05 |

| 점검내용 | 교각 표면열화 및 재료분리 | | |
