## 도로교량 하자 목록(5공구)

## 사진대지

## 도로터널 하자 목록(5공구)

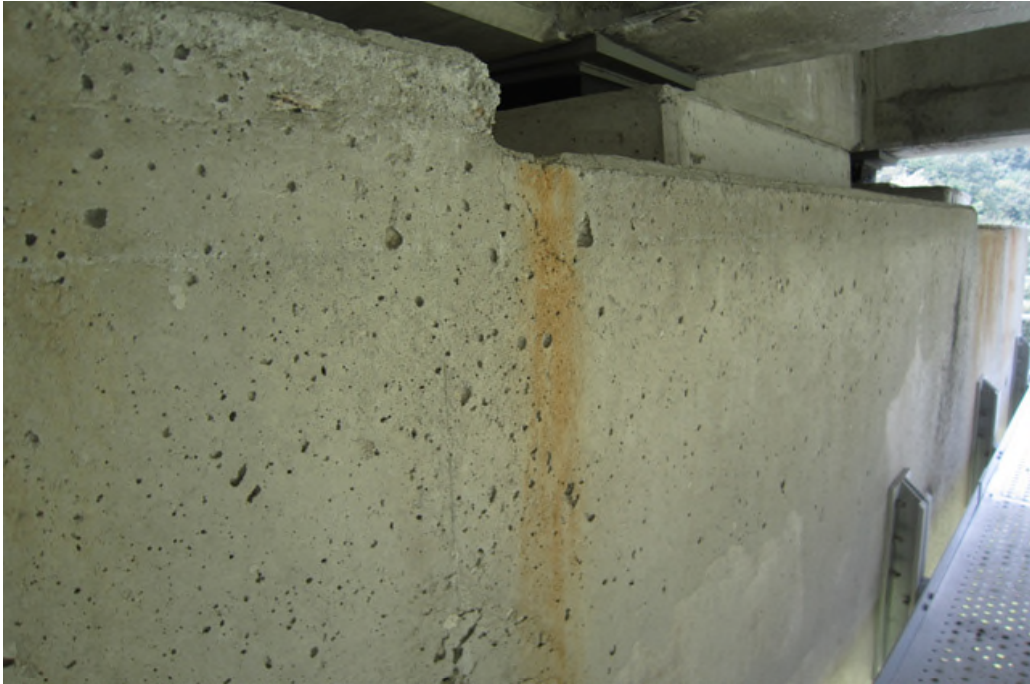
| 점검위치 | 영천 | 오로교(P1~P5) | 사진번호 | #17 |

| No. | 위치 | | 점검 내용 | 사진번호 |
|---|---|---|---|---|
| 17 | 영천 | 오로교(P1~P5) | 교각 박리 | #17 |

| 점검내용 | | 교각 박리 | | |

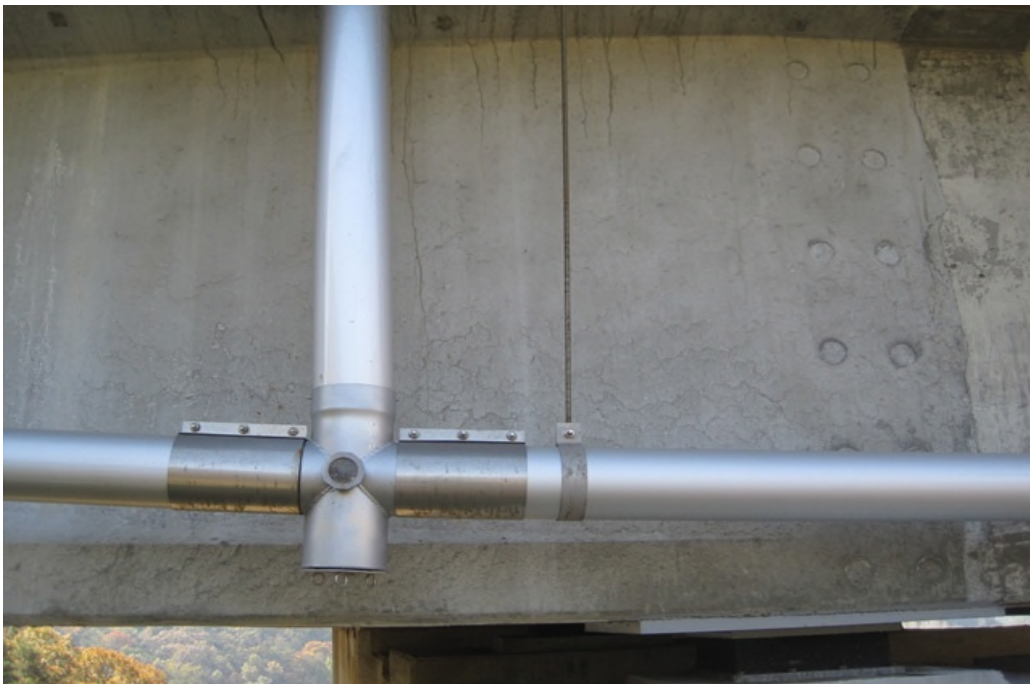
| 점검위치 | 상주 | 오실교(S7) | 사진번호 | #18 |

| No. | 위치 | | 점검 내용 | 사진번호 |
|---|---|---|---|---|
| 18 | 상주 | 오실교(S7) | 거더 박리 | #18 |

| 점검내용 | | 거더 박리 | | |

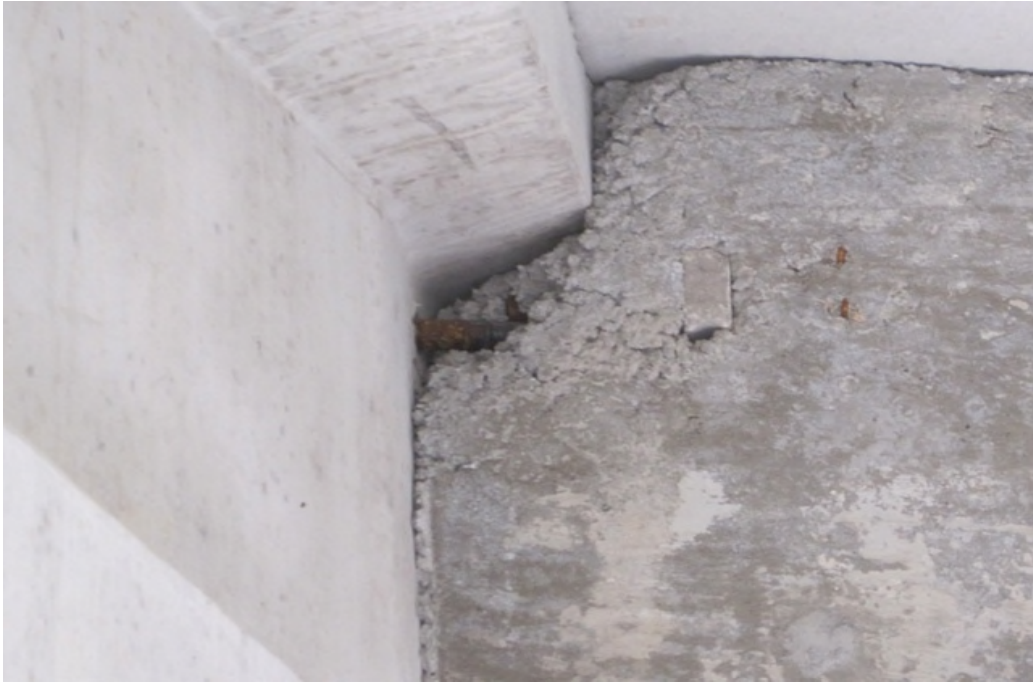
| 점검위치 | 상주 | 오실교(S5) | 사진번호 | #19 |

| No. | 위치 | | 점검 내용 | 사진번호 |
|---|---|---|---|---|
| 19 | 상주 | 오실교(S5) | 가로보 재료분리 및 철근노출 | #19 |

| 점검내용 | | 가로보 재료분리 및 철근노출 | | |

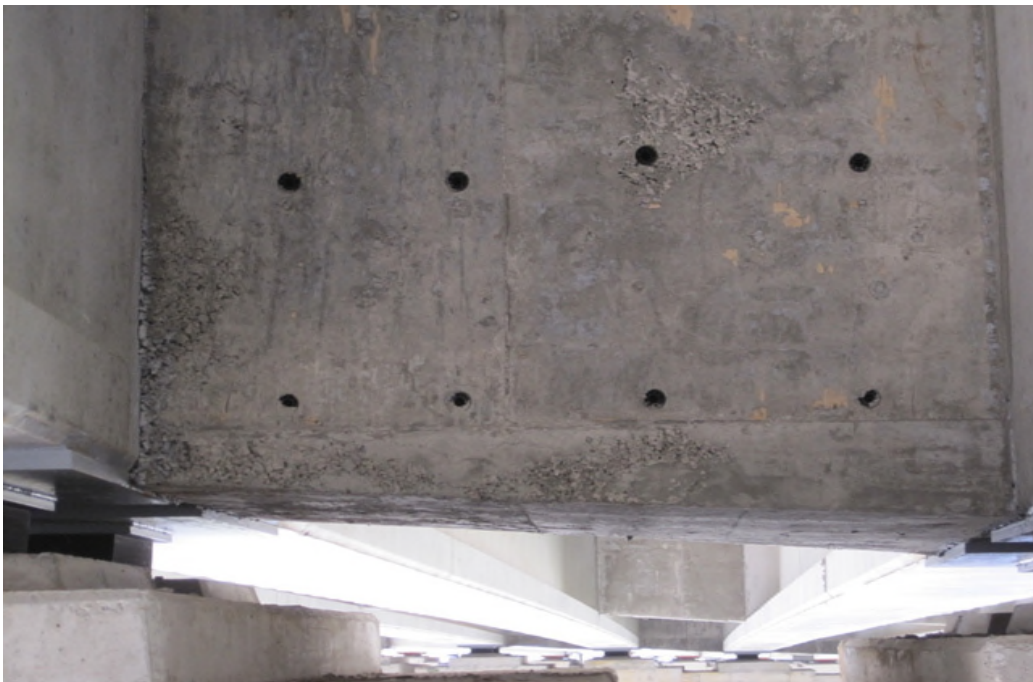
| 점검위치 | 상주 | 오실교(S7) | 사진번호 | #20 |

| No. | 위치 | | 점검 내용 | 사진번호 |
|---|---|---|---|---|
| 20 | 상주 | 오실교(S7) | 가로보 재료분리 | #20 |

| 점검내용 | | 가로보 재료분리 | | |

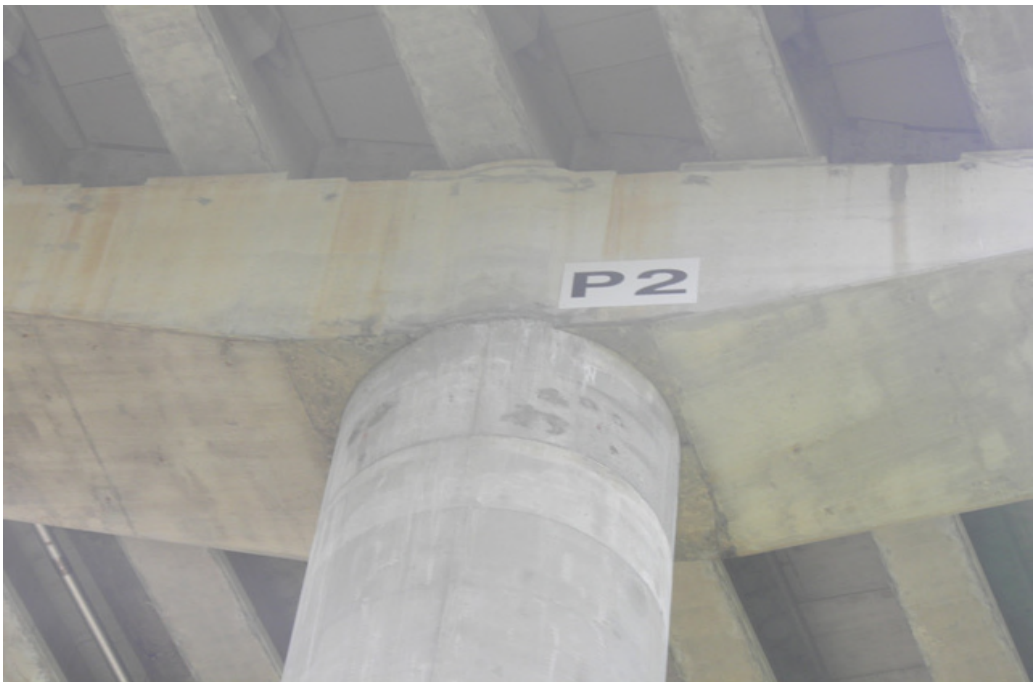
| 점검위치 | 상주 오실교(P2) | 사진번호 | #24 |

| No. | 위치 | | 점검 내용 | 사진번호 |
|---|---|---|---|---|
| 24 | 상주 | 오실교(P2) | 교각 백태 | #24 |

| 점검내용 | 교각 백태 | | |

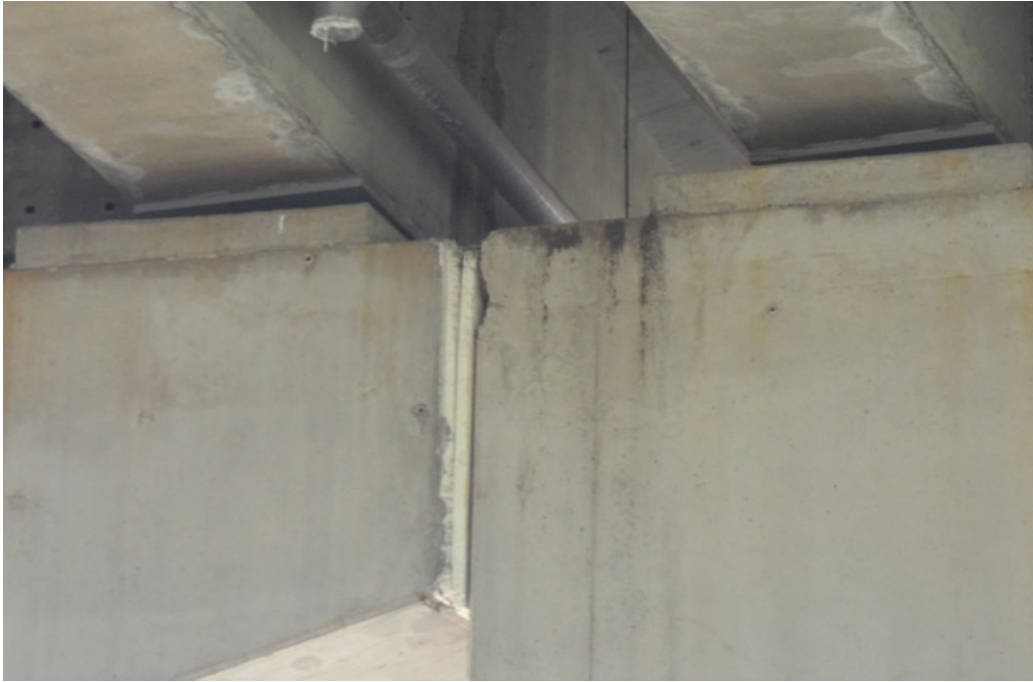
| 점검위치 | 상주 오실교(P3~P6) | 사진번호 | #25 |

| No. | 위치 | | 점검 내용 | 사진번호 |
|---|---|---|---|---|
| 25 | 상주 | 오실교(P3~P6) | 교각 박리, 박락 | #25 |

| 점검내용 | 교각 박리, 박락 | | |

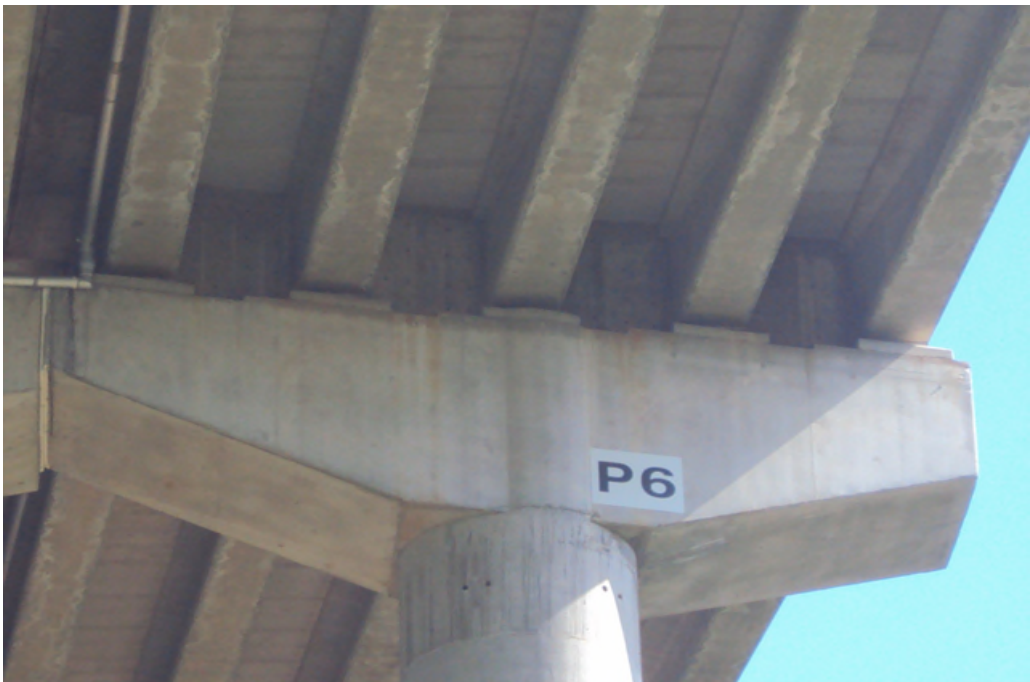
| 점검위치 | 영천 | 오실교(P4, P6) | 사진번호 | #32 |

| 점검내용 | | 교각 박리, 박락 | | |

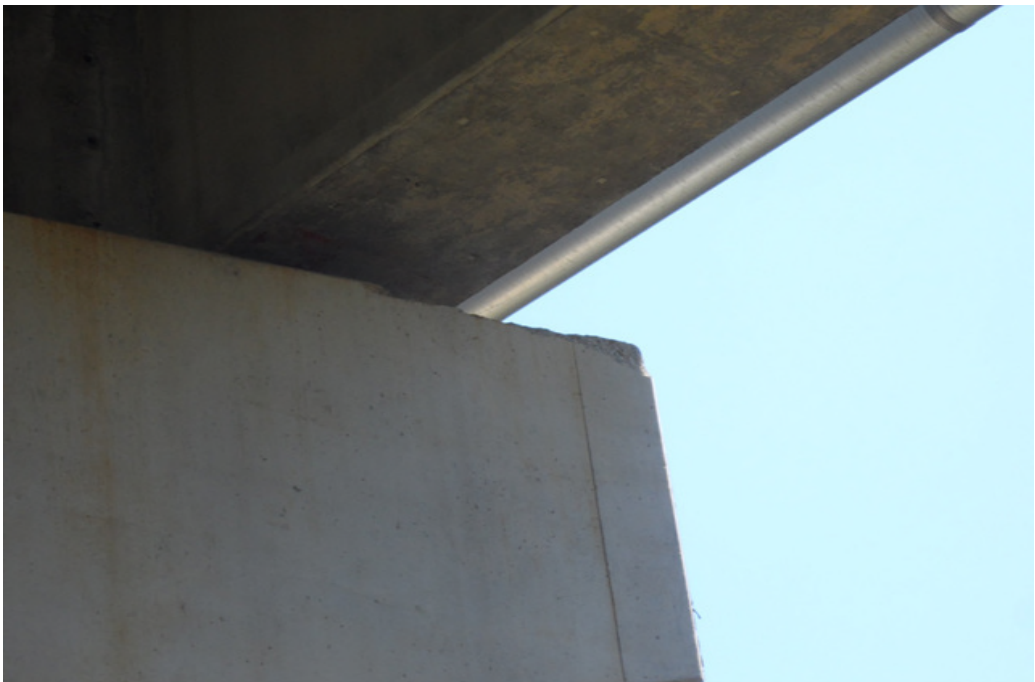
| 점검위치 | 영천 | 불당교(P5) | 사진번호 | #48 |

| 점검내용 | | 교각 박락 | | |

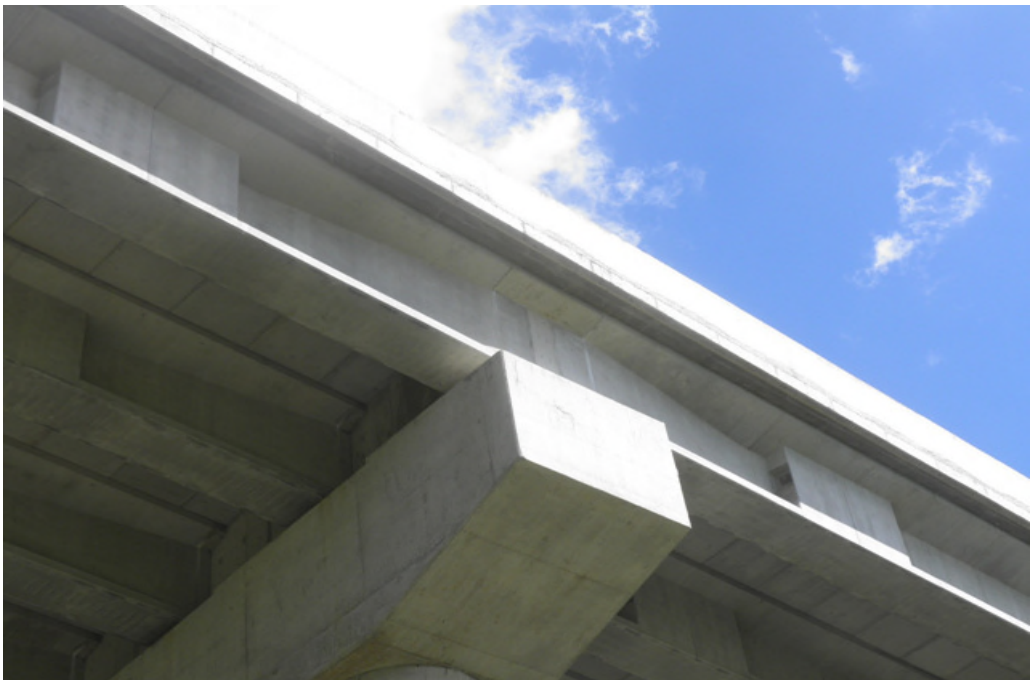
| 점검위치 | 영천 | 내리교(S4) | 사진번호 | #54 |

| 점검내용 | | 거더 백태 | | |

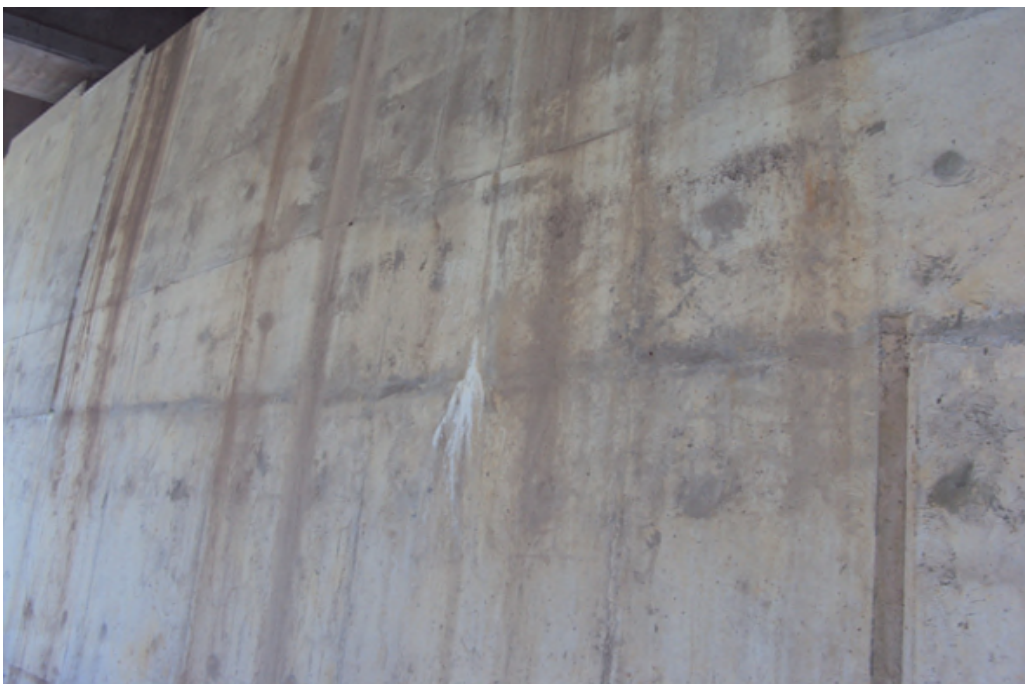
| 점검위치 | 영천 | 내리교(A1) | 사진번호 | #56 |

| 점검내용 | 교대 백태 | | | |

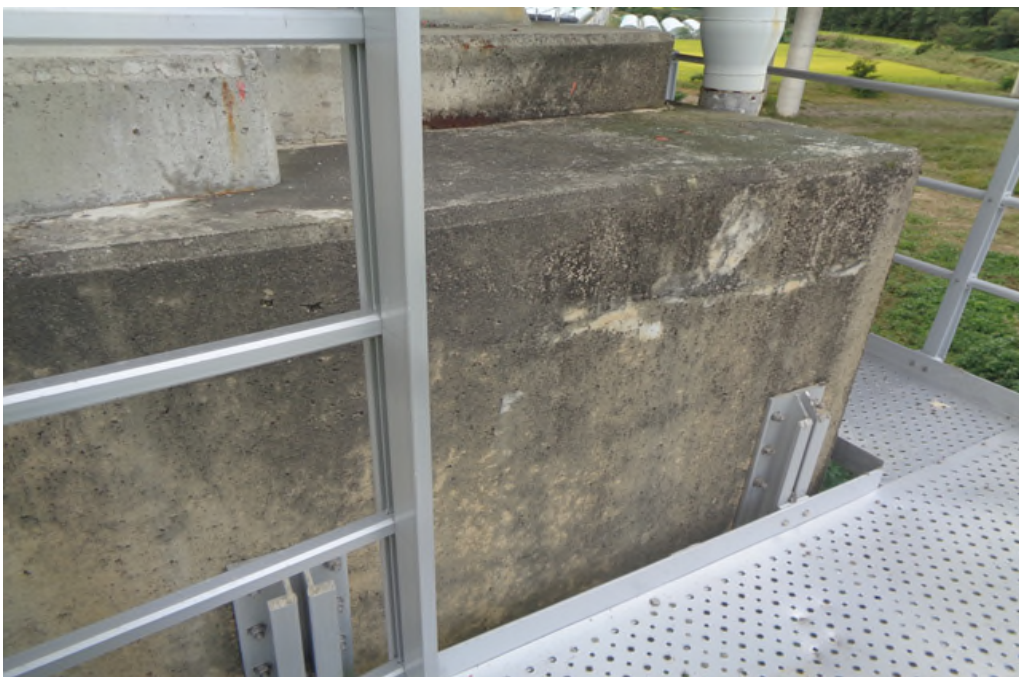
| 점검위치 | - | 군위JCT R-C교(P1, P3) | 사진번호 | #68 |

| 점검내용 | 교각 표면열화 및 재료분리 | | | |

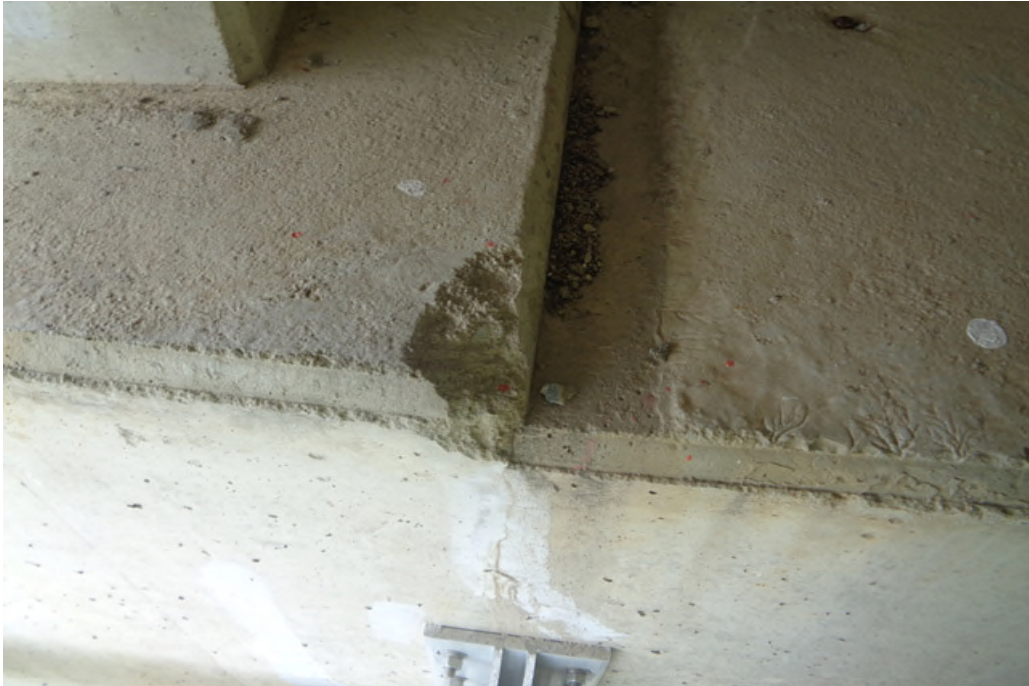
| 점검위치 | - | 군위JCT R-C교(P2, P6) | 사진번호 | #69 |

| 점검내용 | | 교각 파손 | | |

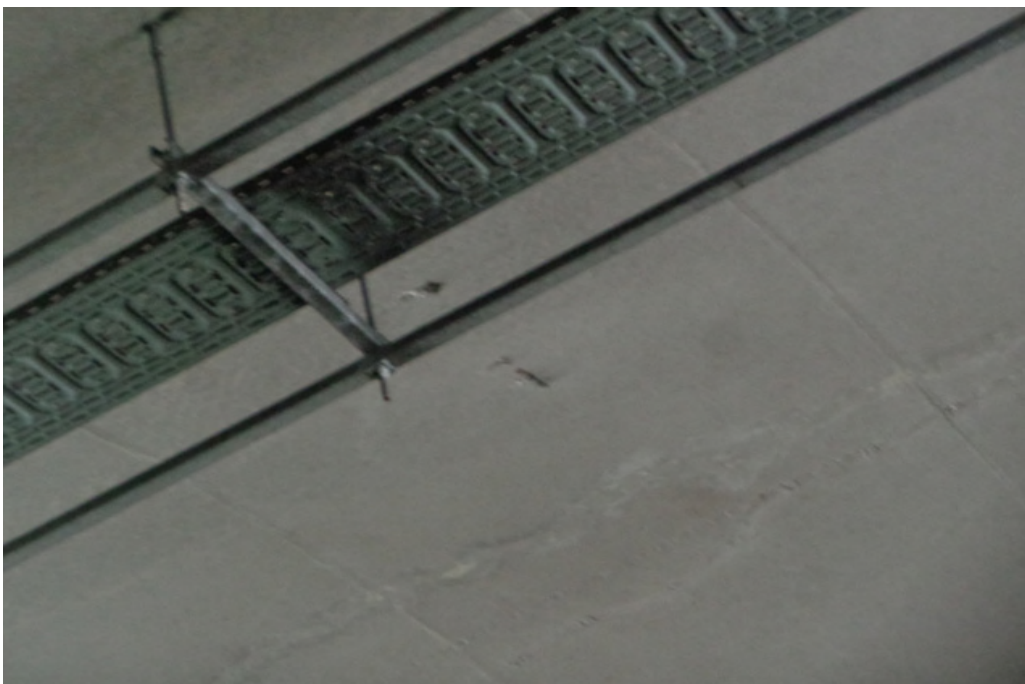
| 점검위치 | 영천 불로터널(S1~S50) | 사진번호 | #06 |

| 점검내용 | 라이닝 콘크리트 파손 | | |

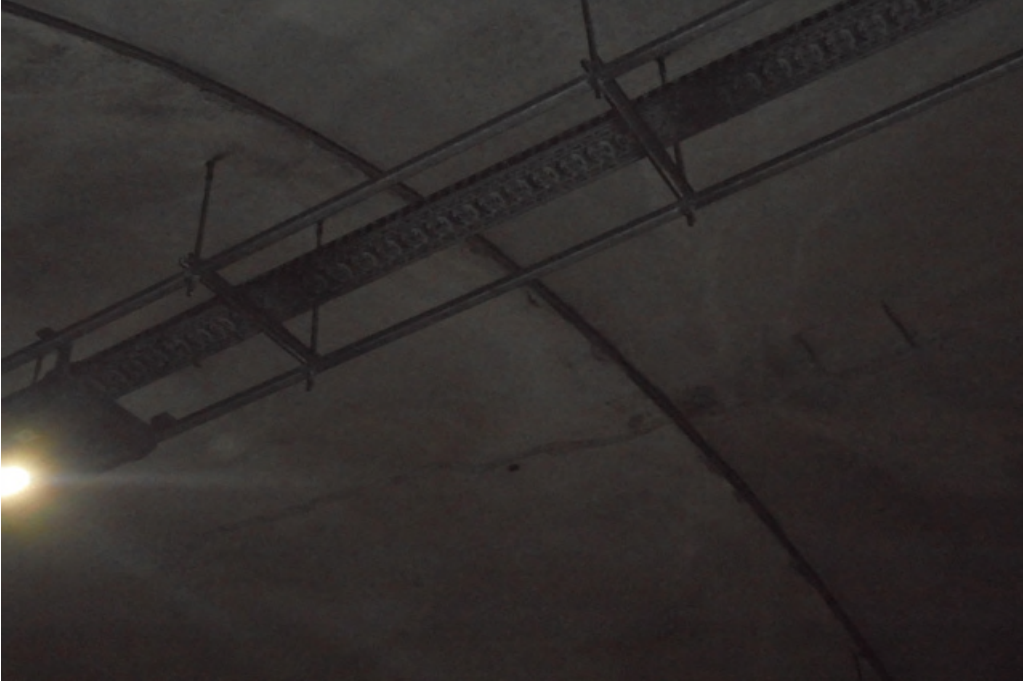
| 점검위치 | 영천 | 효령터널(S1~S102) | 사진번호 | #23 |

| 점검내용 | 라이닝 콘크리트 들뜸 | | | |
