## 2.45 영천절토 45

## 2) 현황표

| 시설물명 | 영천절토 45 | | 시설물구분 | 절토사면 | |

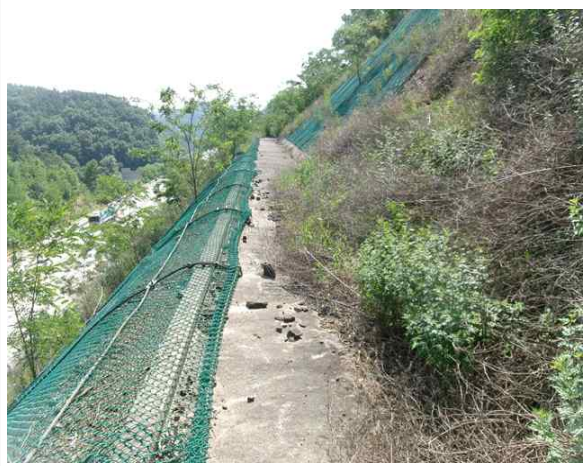
| 위 치 | STA 69.13~69.17k 1소단배수로 | 위 치 | STA 69.16k 1단 |

| 현 황 | 토사퇴적 (L=40.0m) | 현 황 | 뜯돌 |

뜬돌(망내퇴적)구간, 배수시설 균열 등에 대해서는 주기적인 점검을 실시하는 유지관리가 필요하다.

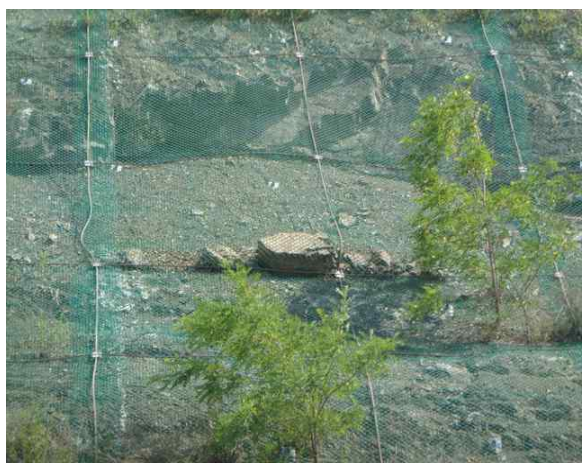
영천절토 45 사면은 사면 전반에 걸쳐 식생공, 배수시설, 보호시설이 설치되어 있으며, 풍화등급은 보통풍화(MW) ~ 심한풍화(HW) 정도이다. 상부자연사면 및 사면부는 전반적으로 양호한 상태이나, 69.158k 낙석방지망내 뜬돌 퇴적이 조사되었고, 심한풍화 및 지표수에 의한 충전물유실로 발생한 손상으로 추정되며, 지속관찰 후 추가 손상 발생시 제거, 및 보강 등의 유지관리가 요망된다. 배수시설에 발생한 균열의 경우 내구성 및 배수기능 확보, 손상의 진전 방지를 위해 균열보수가 필요하다. 사면보호/보강시설은 기능발휘에 큰 문제가 없는 양호한 상태로 조사되었다.

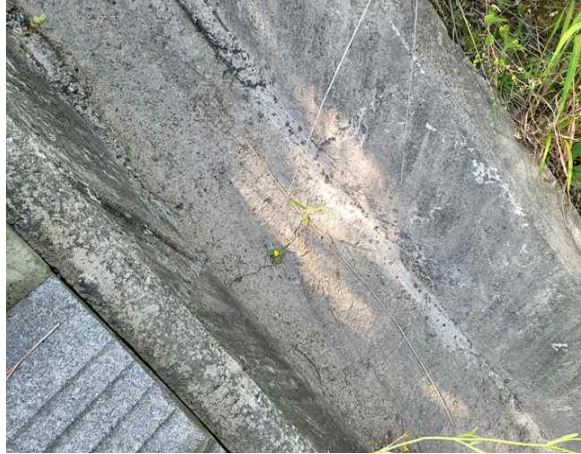
| 위 치 | STA 70.28k 산마루측구 | 위 치 | STA 70.29k 산마루측구 |

| 현 황 | 균열(L=1.0m) | 현 황 | 균열(L=0.5m) |

| 구 분 | 손상 내용 | 단위 | 물량 | 개소 | 보수방안 | 비고 |
|---|---|---|---|---|---|---|
| | 산마루측구 균열 | m | 2.5 | 3 | 주입보수 | |

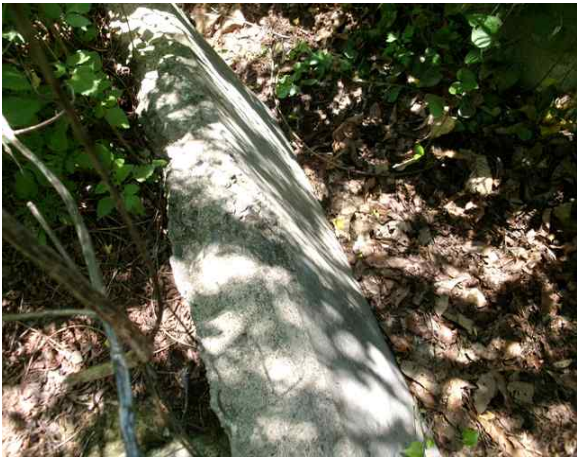
| 위 치 | STA 70.75k 산마루측구 | 위 치 | STA 70.76k 산마루측구 |

| 현 황 | 재료분리(A=0.4m×0.5m) | 현 황 | 균열(L=1.5m) |

| 구 분 | 점검 결과 | 보수·보강 방안 |
|---|---|---|
| 배수시설 | 소단배수로 균열<br>소단배수로 토사퇴적<br>산마루측구 균열<br>산마루측구 재료분리 | 주입보수<br>정비<br>주입보수<br>단면보수 |

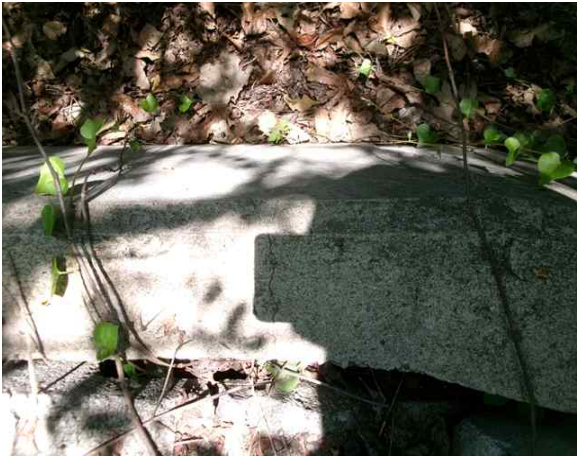
| 위 치 | STA 70.77k 산마루측구 | 위 치 | STA 70.60k 2단 |

| 현 황 | 균열(L=1.0m) | 현 황 | 망내 퇴적 |

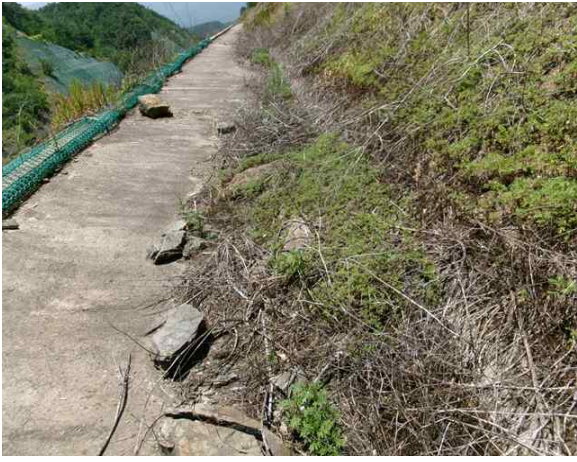
| 위 치 | STA 70.65~71k 1소단배수로 | 위 치 | STA 70.65k 1소단배수로 |

| 현 황 | 토사, 낙석퇴적(A=60.0m×0.5m) | 현 황 | 균열(L=2.0m) |

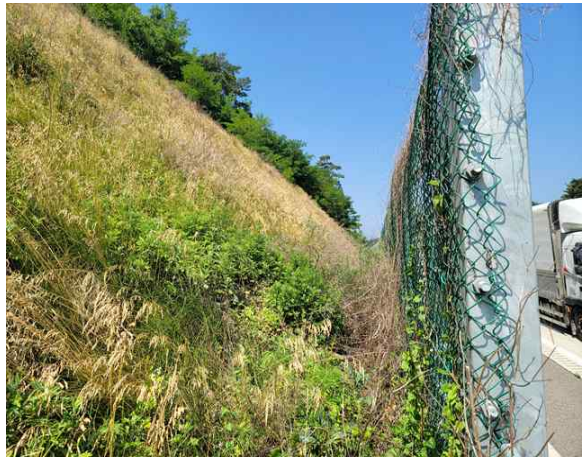
| 위 치 | 하단 및 낙석방지울타리 | 위 치 | 산마루측구, 점검계단 |

| 현 황 | 전경 | 현 황 | 전경 |

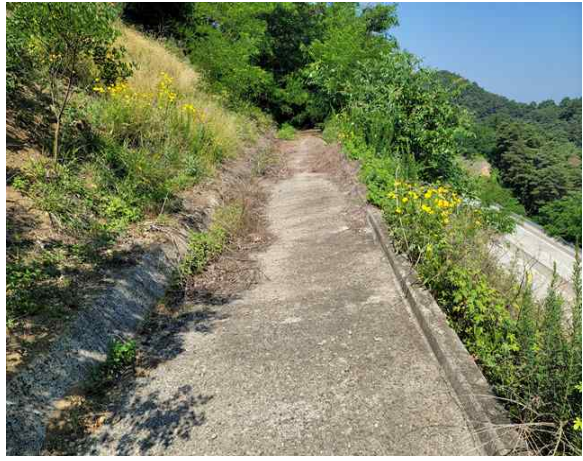
| 위 치 | 소단배수로 | 위 치 | STA 71.09k 1소단배수로 |

| 현 황 | 전경 | 현 황 | 균열 (L=2.0m) |

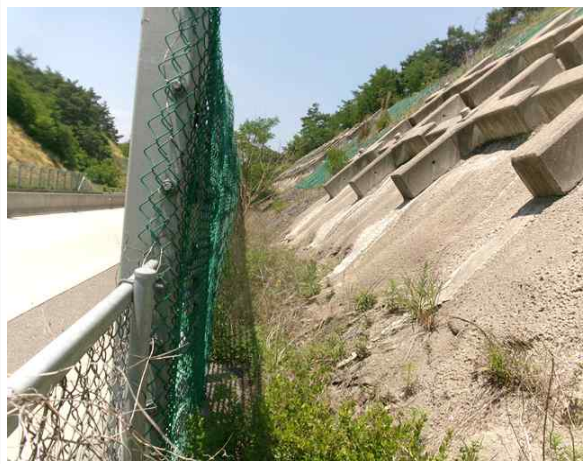
| 위 치 | 하단 및 낙석방지울타리 | 위 치 | 숏크리트, 격자앵커 |

| 현 황 | 전경 | 현 황 | 전경 |

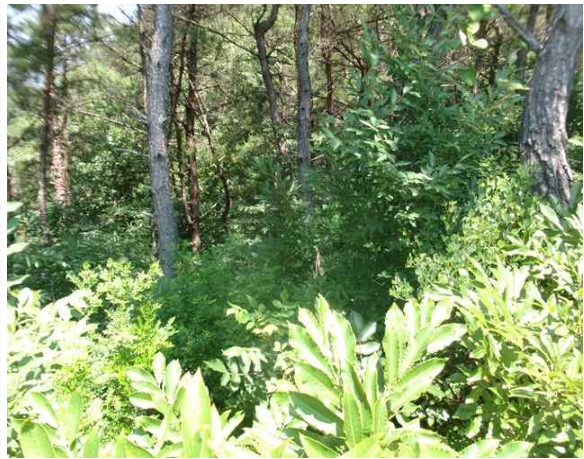
| 위 치 | STA 71.05~71.08k 1단 사면 | 위 치 | STA 71.05~71.08k 1단 사면 |

| 현 황 | 심한풍화 | 현 황 | 심한풍화 |

| 점검내용 | | 점 검 결 과 | | | |
|---|---|---|---|---|---|
| 점검자<br>의견 | | 상주절토 49 사면은 사면 전반에 걸쳐 보호시설이 설치되어 있으며, 풍화등급은 약간풍화(SW) ~ 심한풍화(HW) 정도이다. 상부자연사면 및 사면부는 손상이 없는 상태이며, 심한풍화는 낙석방지울타리 설치로 인해 위험성은 낮으나, 공용기간 증가에 따른 지표수유입, 충전물유실 등이 발생할 수 있으므로, 지속관찰이 요구된다. 배수시설은 없는 것으로 조사되었다. 사면보호/보강시설은 기능발휘에 큰 문제가 없는 상태로 조사되었다. | | | |

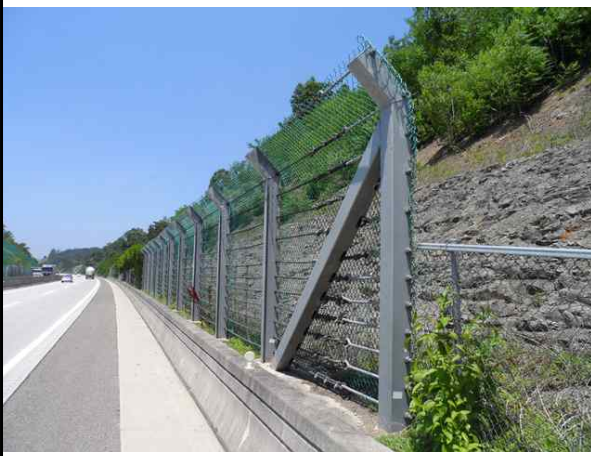
| 위 치 | 하단 및 낙석방지울타리 | 위 치 | 소단배수로 |

| 현 황 | 전경 | 현 황 | 전경 |

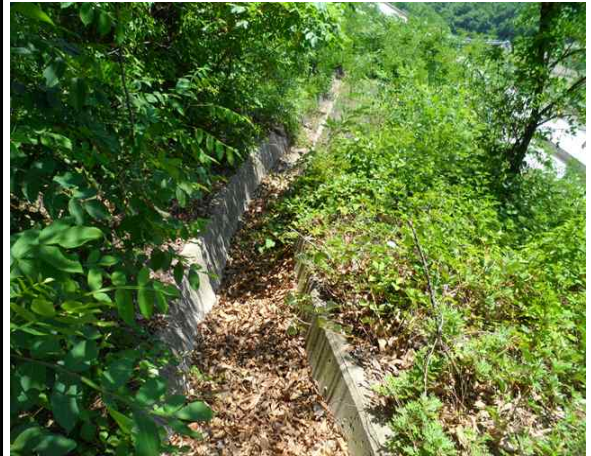
| 위 치 | 산마루측구 | 위 치 | STA 71.54k 1소단배수로 |

| 현 황 | 전경 | 현 황 | 균열 (L=2.0m) |

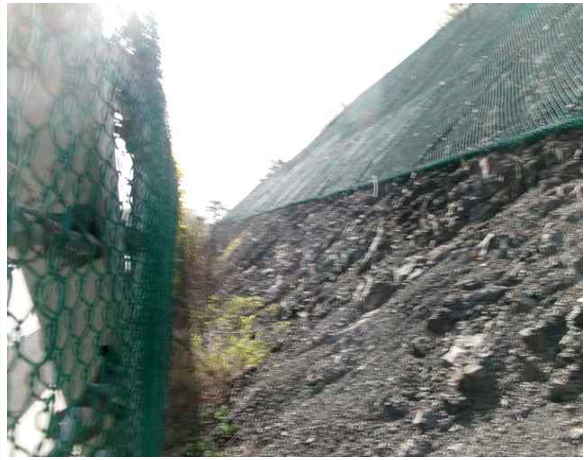
| 위 치 | 하단 및 낙석방지울타리 | 위 치 | 산마루측구, 점검계단 |

| 현 황 | 전경 | 현 황 | 전경 |

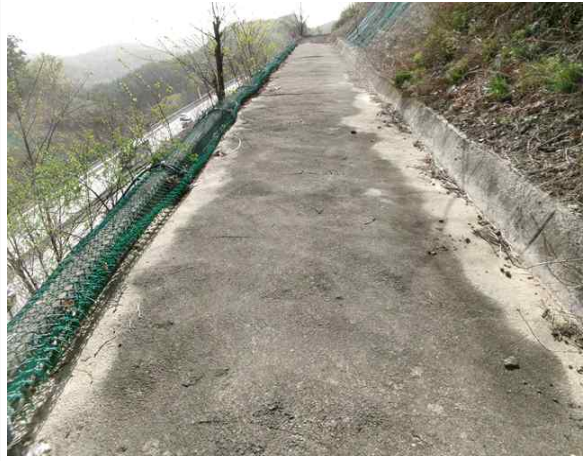
| 위 치 | 소단배수로 | 위 치 | STA 72.46k 1소단배수로 |

| 현 황 | 전경 | 현 황 | 균열 (L=3.0m) |

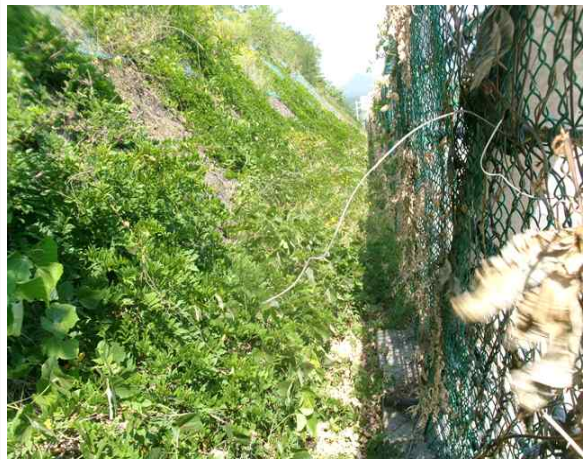
| 위 치 | 하단 및 낙석방지울타리 | 위 치 | 산마루측구 |

| 현 황 | 전경 | 현 황 | 전경 |

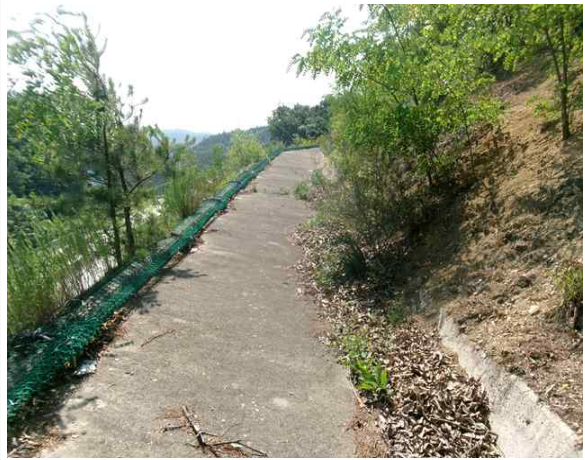
| 위 치 | 소단배수로 | 위 치 | 야생동물유도 울타리 |

| 현 황 | 전경 | 현 황 | 전경 |

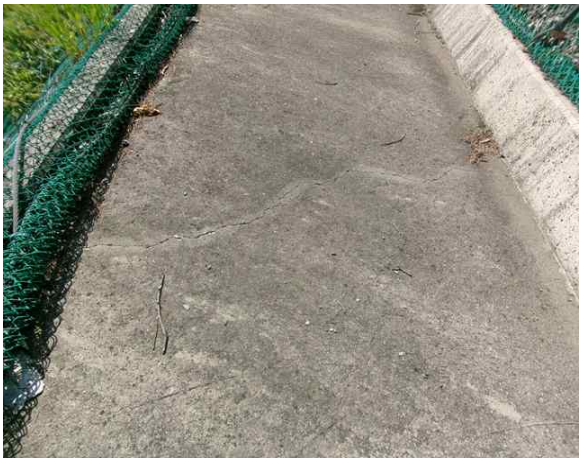
| 위 치 | STA 72.80k 산마루측구 | 위 치 | STA 72.89k 1소단배수로 |

| 현 황 | 균열 (L=1.5m) | 현 황 | 균열 (L=60.0m) |

| 점검내용 | | 점 검 결 과 | | | |
|---|---|---|---|---|---|
| | | 상세현황<br>(위치/규모) | · 소단배수로 균열 (L=60.0m)<br>· 산마루측구 균열 (L=1.0m) | | |

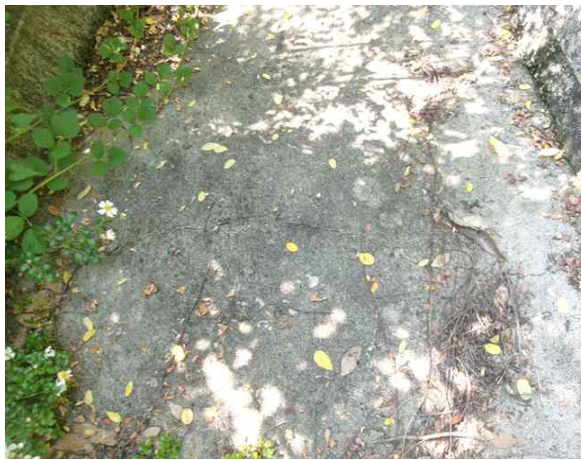
| 위 치 | STA 74.42k 1소단배수로 | 위 치 | STA 74.48k 1소단배수로 |

| 현 황 | 재료분리(A=0.5m×0.5m) | 현 황 | 균열(L=3.0m) |

| 구 분 | 손상 내용 | 단위 | 물량 | 개소 | 보수방안 | 비고 |
|---|---|---|---|---|---|---|
| 배수시설 | 소단배수로 균열 | m | 18.0 | 11 | 주입보수 | |

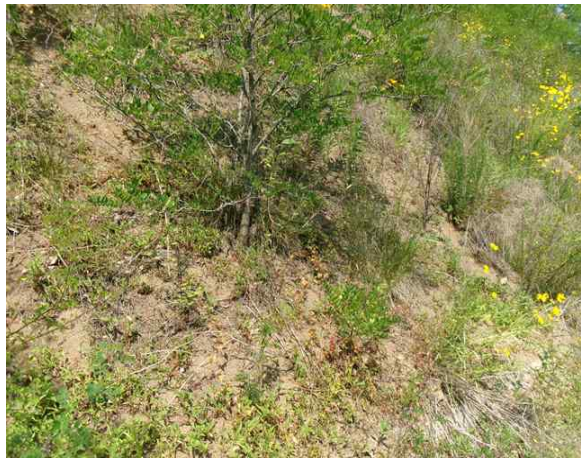
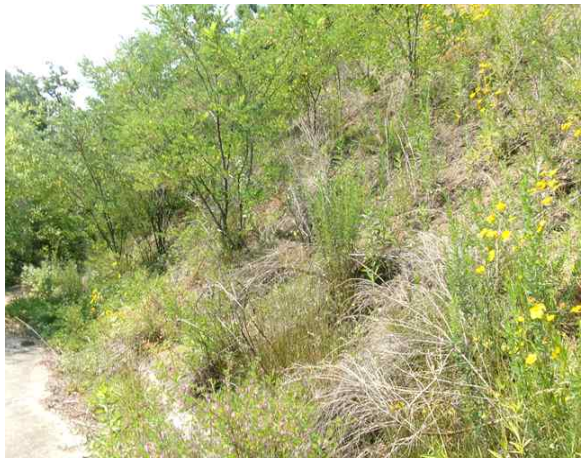
| 위 치 | STA 74.45~47k 3단 | 위 치 | STA 74.45~47k 3단 |

| 현 황 | 표층유실(A=20.0m×10.0m) | 현 황 | 표층유실(A=20.0m×10.0m) |

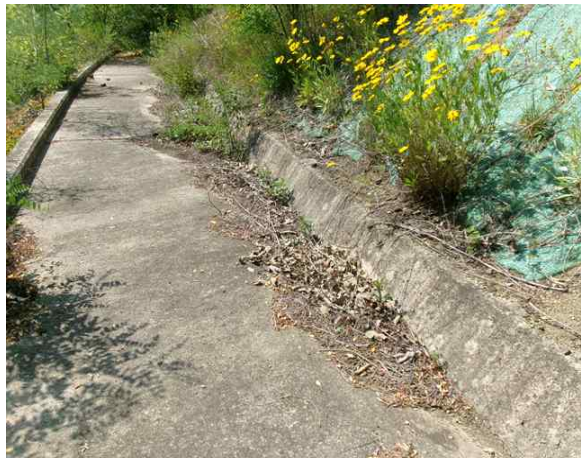
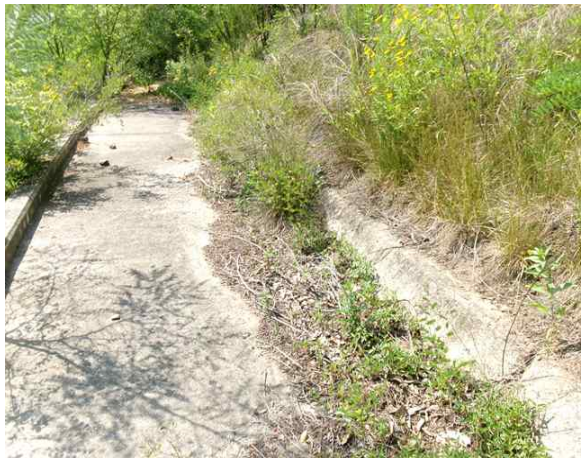
| 위 치 | STA 74.45k 1소단배수로 | 위 치 | STA 74.45k 1소단배수로 |

| 현 황 | 토사퇴적(A=10.0m×0.5m) | 현 황 | 토사퇴적(A=10.0m×0.5m) |

| 구 분 | 점검 결과 | 보수·보강 방안 |
|---|---|---|
| 배수시설 | 소단배수로 균열<br>소단배수로 토사퇴적<br>소단배수로 재료분리 | 주입보수<br>정비<br>단면보수 |

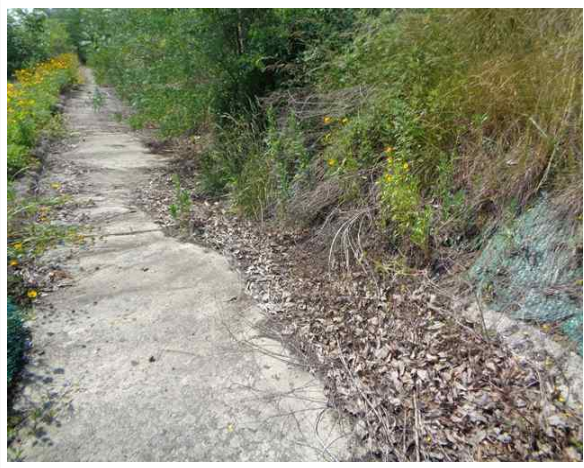
| 위 치 | STA 74.78~74.86k 1소단배수로 | 위 치 | STA 74.84k 3단 사면 |
| 현 황 | 토사퇴적(L=80.0m) | 현 황 | 임시보수 |

| 구 분 | 점검 결과 | 보수·보강 방안 |
|---|---|---|
| 배수시설 | 소단배수로 토사퇴적<br>소단배수로 균열<br>산마루측구 균열 | 정비<br>주입보수<br>주입보수 |

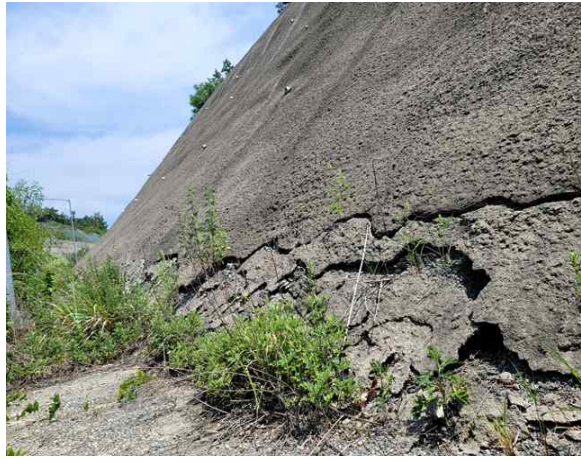
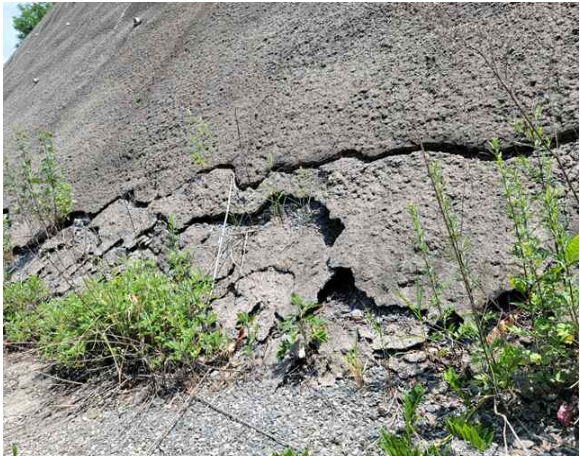
| 위 치 | STA 1+06 1단 | 위 치 | STA 1+06 1단 |

| 현 황 | 숏크리트파손(A=250.0m*10.0m) | 현 황 | 숏크리트파손(A=250.0m*10.0m) |

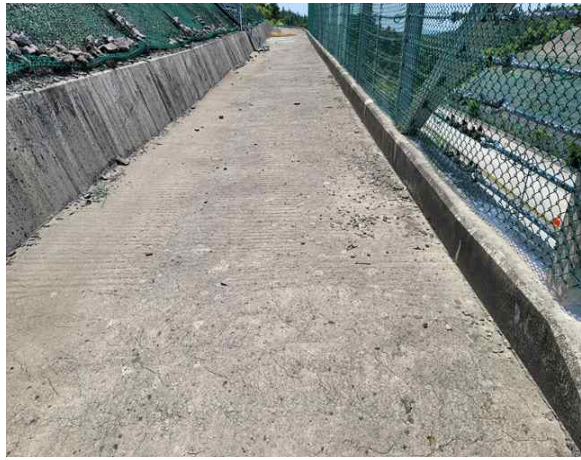
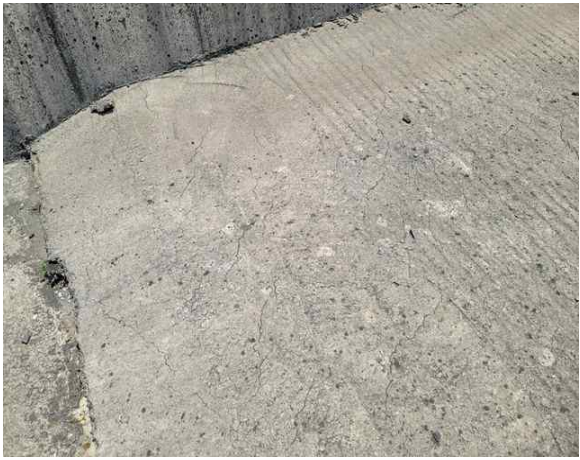
| 위 치 | STA 1+24 1소단배수로 | 위 치 | STA 1+24 1소단배수로 |

| 현 황 | 망상균열 (A=20.0m×2.0m) | 현 황 | 망상균열 (A=20.0m×2.0m) |

| 구 분 | 손상 내용 | 단위 | 물량 | 개소 | 보수방안 | 비고 |
|---|---|---|---|---|---|---|
| | 소단배수로 망상균열 | m² | 40.00 | 1 | 표면보수 | |

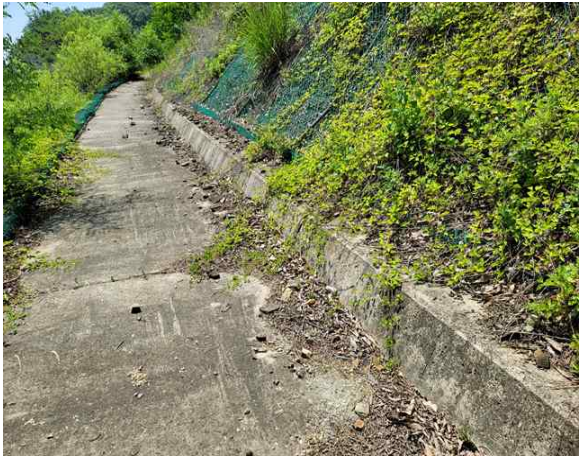
| 위 치 | 소단 배수로 | 위 치 | STA 0+20~0+24 1소단배수로 |

| 현 황 | 전경 | 현 황 | 토사 및 낙석퇴적(L=40.0m) |

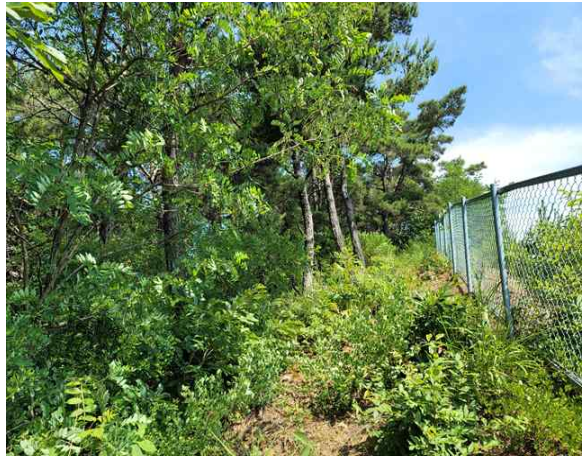
| 위 치 | 자연사면 | 위 치 | 점검사다리 |

| 현 황 | 전경 | 현 황 | 전경 |

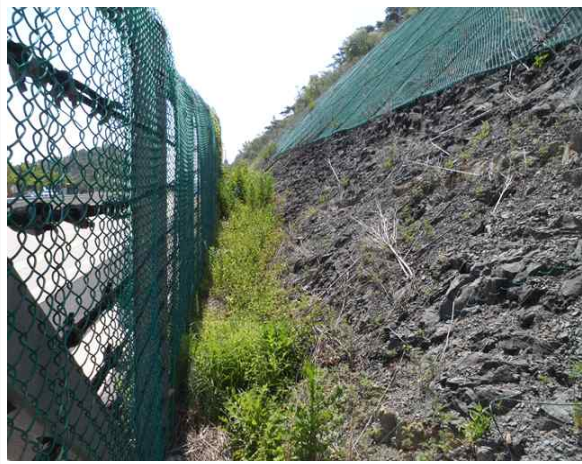
| 위 치 | 하단 및 낙석방지울타리 | 위 치 | 산마루측구 |

| 현 황 | 전경 | 현 황 | 전경 |

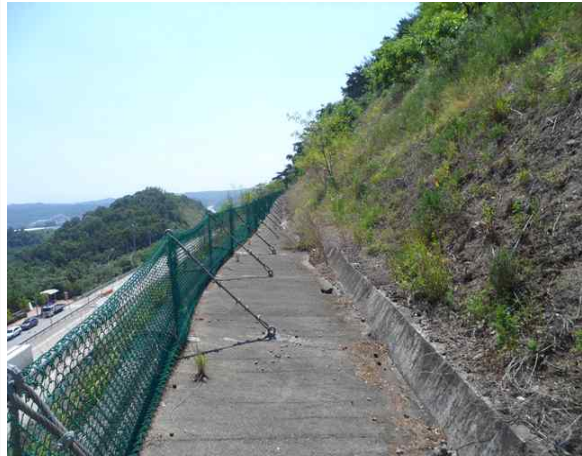
| 위 치 | 소단배수로, 낮은울타리 | 위 치 | 점검계단 |

| 현 황 | 전경 | 현 황 | 전경 |

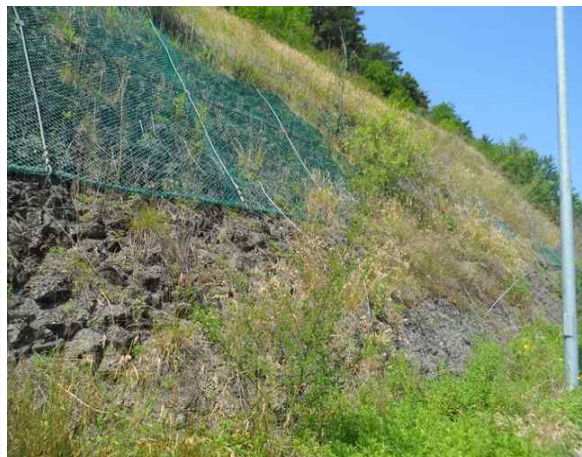
| 위 치 | 1단 | 위 치 | 3단 |

| 현 황 | 전경 | 현 황 | 전경 |

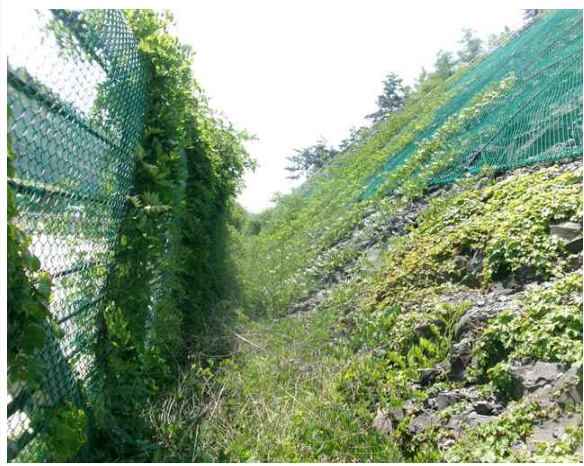
| 위 치 | 하단 및 낙석방지울타리 | 위 치 | 산마루측구 |

| 현 황 | 전경 | 현 황 | 전경 |

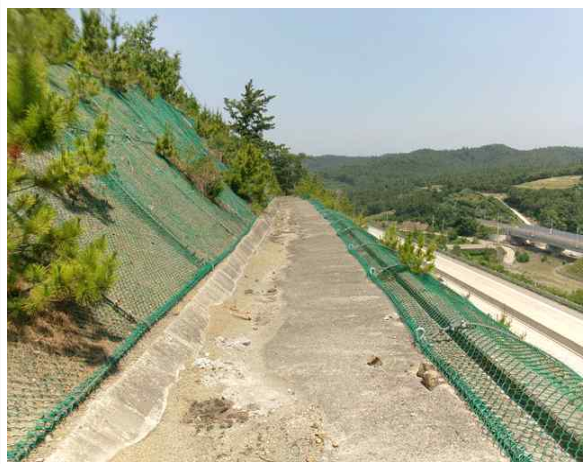
| 위 치 | 소단 배수로 | 위 치 | 점검사다리 |

| 현 황 | 전경 | 현 황 | 전경 |

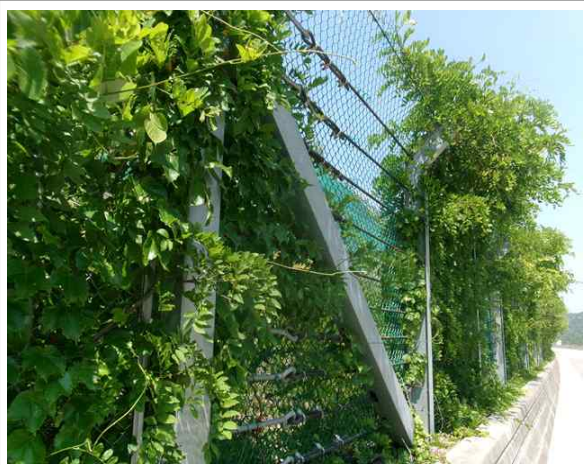
| 위 치 | 낙석방지울타리 | 위 치 | 자연사면 |

| 현 황 | 전경 | 현 황 | 전경 |

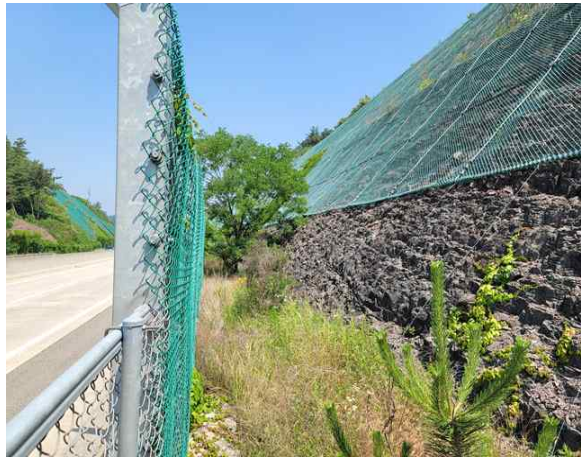
| 위 치 | 하단, 야생동물유도울타리 | 위 치 | 산마루측구 |

| 현 황 | 전경 | 현 황 | 전경 |

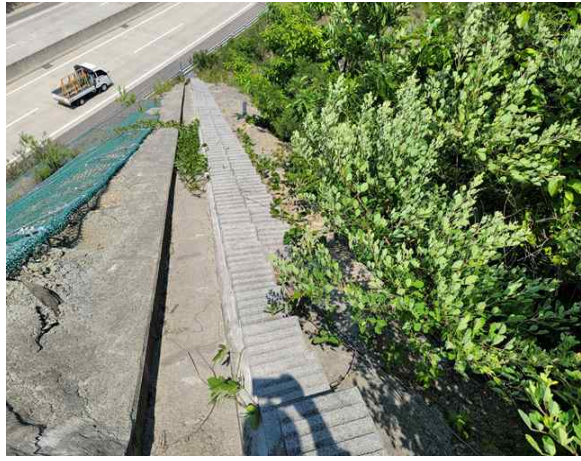
| 위 치 | 점검계단 | 위 치 | 소단 배수로 |

| 현 황 | 전경 | 현 황 | 전경 |

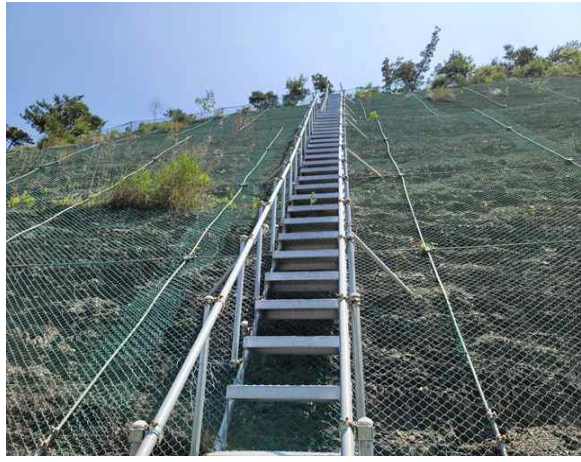
| 위 치 | 점검사다리 | 위 치 | 수직 도수로 |

| 현 황 | 전경 | 현 황 | 전경 |

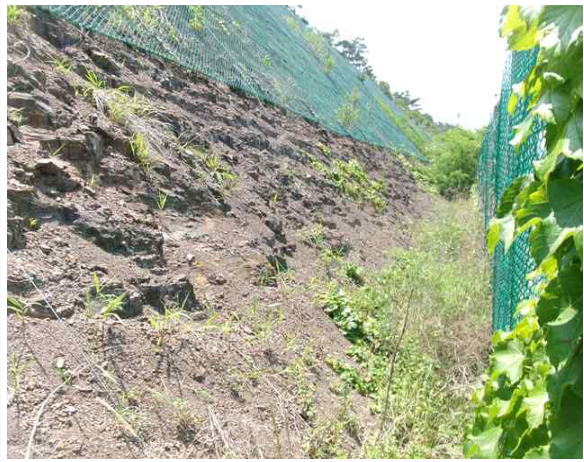
| 위 치 | 하단 및 낙석방지울타리 | 위 치 | 산마루측구 |

| 현 황 | 전경 | 현 황 | 전경 |

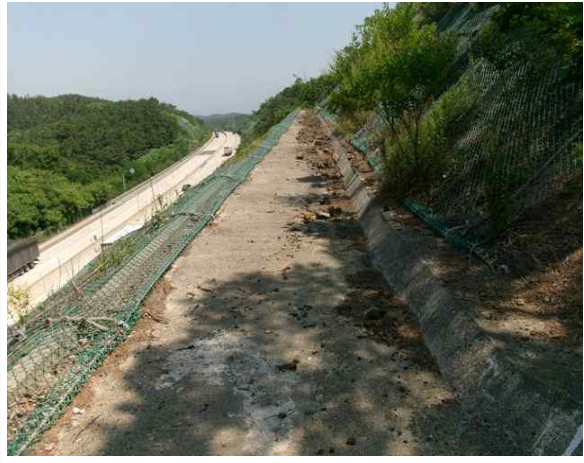
| 위 치 | 소단 배수로 | 위 치 | 점검계단 |

| 현 황 | 전경 | 현 황 | 전경 |

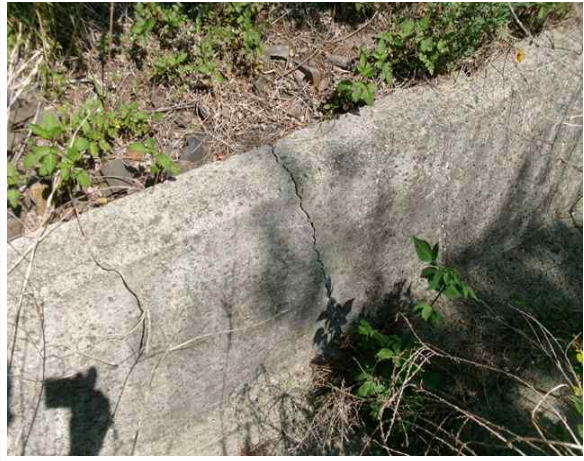
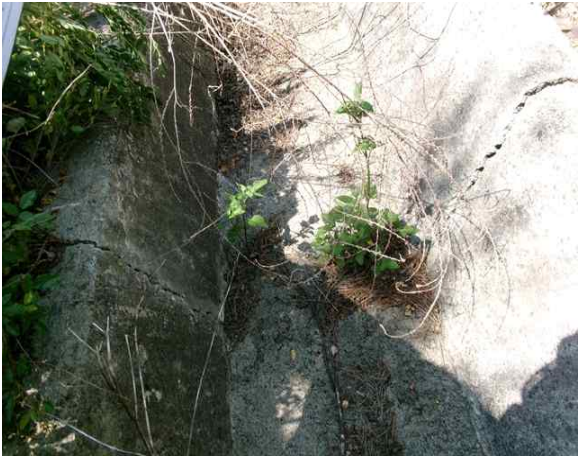
| 위 치 | STA 91.09k 산마루측구 | 위 치 | STA 91.09k 산마루측구 |

| 현 황 | 파손(0.1m × 1.5m) | 현 황 | 파손(0.1m × 1.5m) |
