시 설 물    안 전 점 검    용 역  
상주영천고속도로    2024 ~ 2025년

〈터널편〉

**상주영천고속도로 2024~2025년  
시설물 안전 점검 용역  
정기안전점검보고서**

**2024. 06**

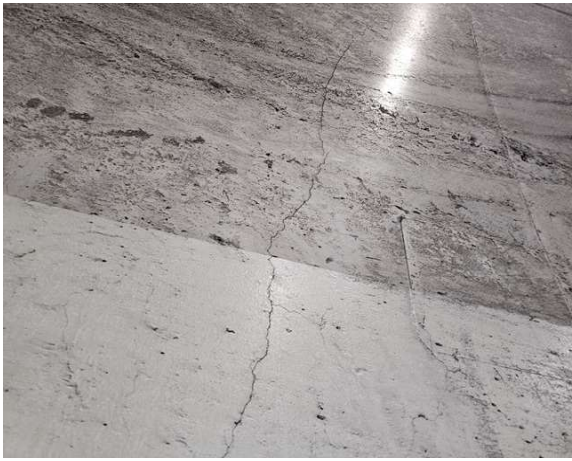
| 위 치 | S58 라이닝 콘크리트 | 위 치 | S02 라이닝 콘크리트 |

| 현 황 | 측벽부 균열( $C_w=0.3\text{mm}$ 미만) | 현 황 | 측벽부 백태( $A=0.3\text{m}\times 1.0\text{m}$ ) |

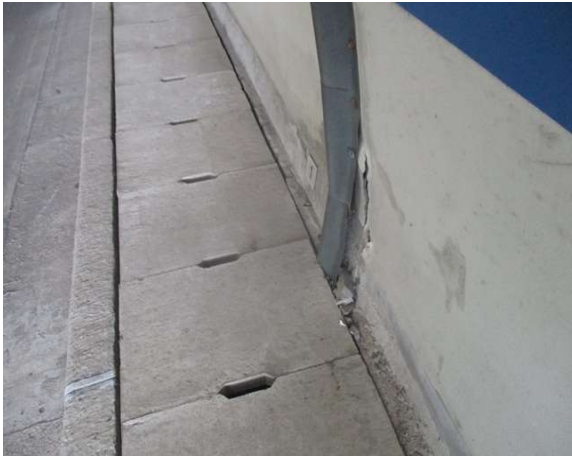
| 위 치 | S003 라이닝 콘크리트 | 위 치 | S094 라이닝 콘크리트 |

| 현 황 | 측벽부 들뜸(A=0.1m×0.3m) | 현 황 | 측벽부 백태(A=0.2m×0.3m) |

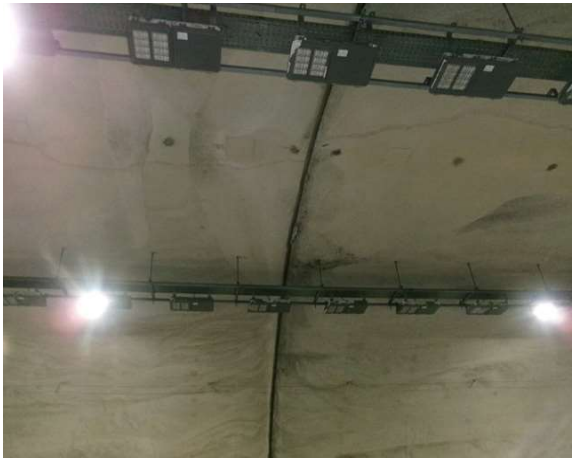
| 위 치 | J17 라이닝 콘크리트 | 위 치 | S08 라이닝 콘크리트 |

| 현 황 | 천단부 들뜸 (A=0.1m×0.3m) | 현 황 | 측벽부 망상균열 (A=1.0m×3.0m) |

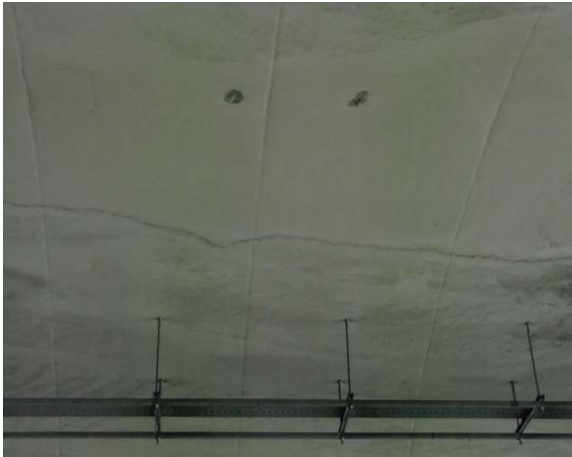
| 위 치 | S37 라이닝 콘크리트 | 위 치 | S10 공동구 |

| 현 황 | 천단부 균열 (Cw=0.3mm미만) | 현 황 | 공동구 파손 (A=0.2m×2.0m) |

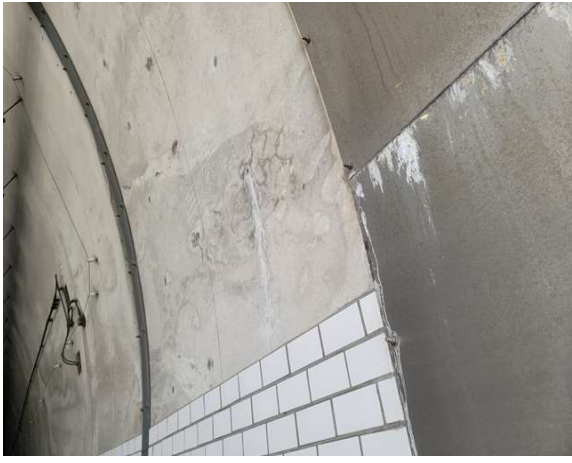
| 위 치 | S001 라이닝 콘크리트 | 위 치 | J004 라이닝 콘크리트 |
| 현 황 | 천단부 백태(A=0.1m×0.5m) | 현 황 | 천단부 들뜸(A=0.1m×0.2m) |

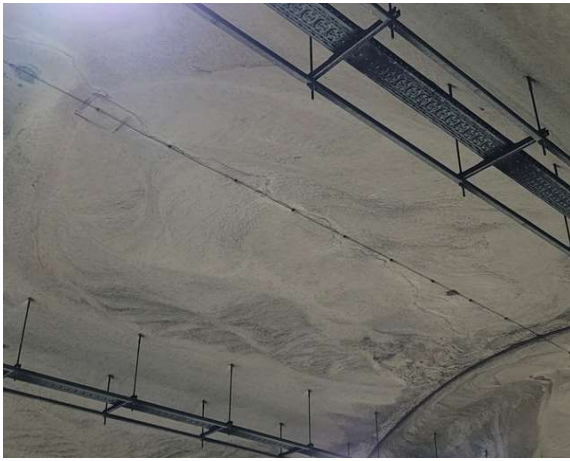
| 위 치 | S100 라이닝 콘크리트 | 위 치 | J087 라이닝 콘크리트 |
| 현 황 | 천단부 재균열 ( $C_w=0.3\text{mm}$ 이상) | 현 황 | 천단부 탈락 ( $A=0.5\text{m} \times 0.5\text{m}$ ) |

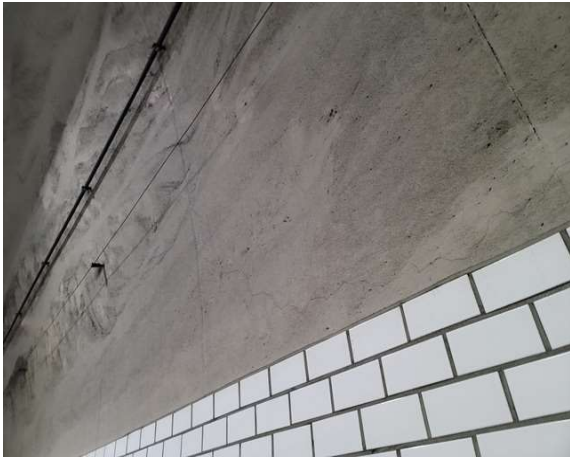
| 위 치 | J090 라이닝 콘크리트 | 위 치 | S190 라이닝 콘크리트 |
| 현 황 | 천단부 망상균열 ( $A=8.0\text{m} \times 2.0\text{m}$ ) | 현 황 | 측벽부 타일탈락 (19EA) |

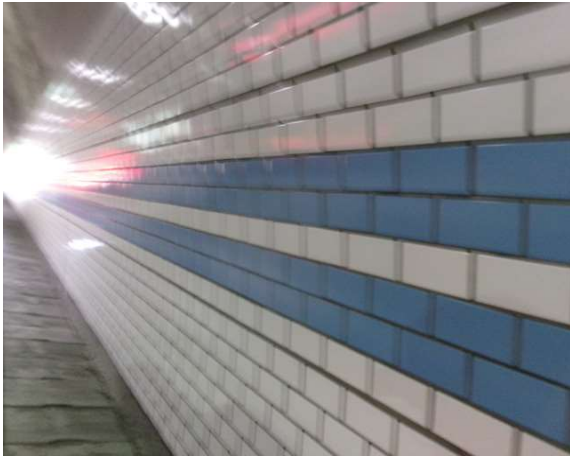
| 위 치 | S168 라이닝 콘크리트 | 위 치 | S197 라이닝 콘크리트 |
| 현 황 | 측벽부 타일균열-보수완료 | 현 황 | 천단부 균열 ( $C_w=0.3\text{mm}$ 이상) |

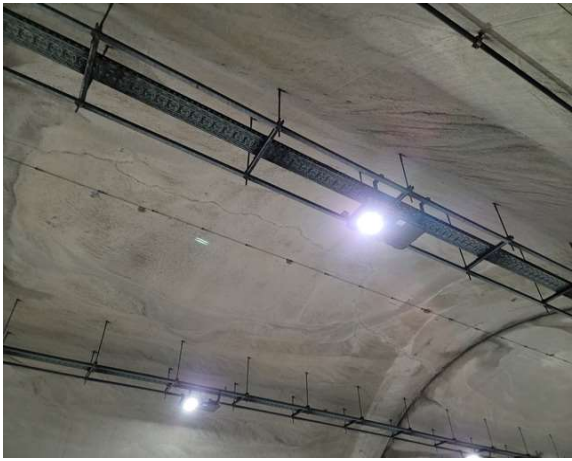
| 위 치 | S076 라이닝 콘크리트 | 위 치 | S076 라이닝 콘크리트 |
| 현 황 | 천단부 재균열( $C_w=0.3\text{mm}$ 이상) | 현 황 | 천단부 들뜸( $A=0.1\text{m}\times0.3\text{m}$ ) |

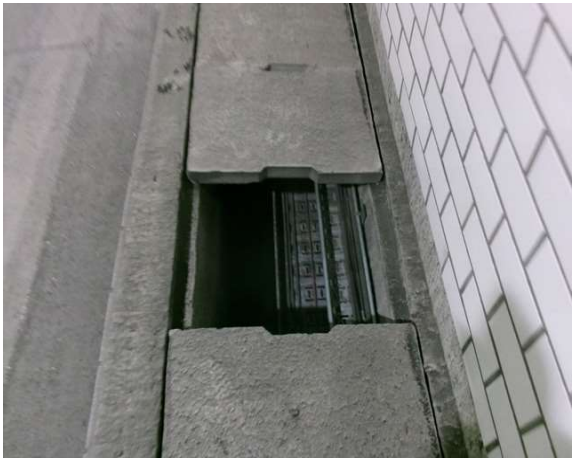
| 위 치 | S040 공동구 | 위 치 | S053 공동구 |
| 현 황 | 덧개 탈락(1EA) | 현 황 | 균열 (Cw=0.3mm 이상) |

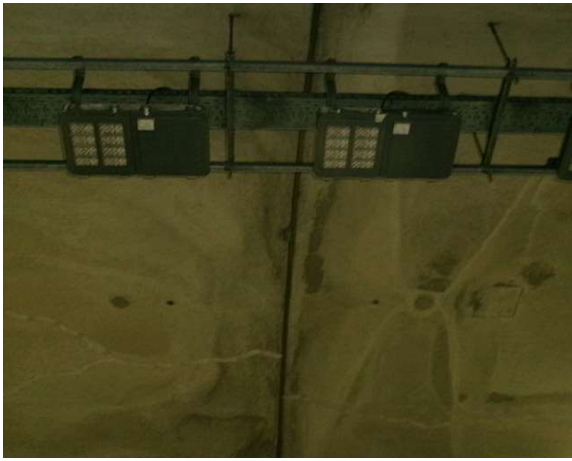
| 위 치 | J16 라이닝 콘크리트 | 위 치 | J36 라이닝 콘크리트 |

| 현 황 | 천단부 들뜸 (A=0.1m×0.3m) | 현 황 | 천단부 들뜸 (A=0.1m×0.3m) |

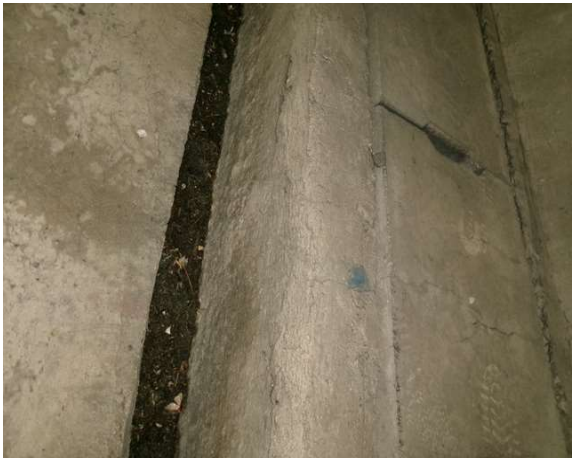
| 위 치 | S04 공동구 | 위 치 | S12 공동구 |

| 현 황 | 균열 ( $C_w=0.3\text{mm}$ 미만) | 현 황 | 덮개 파손 (1EA) |

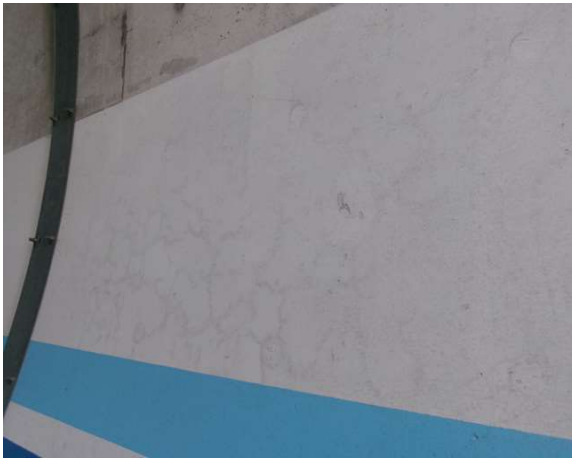
| 위 치 | S04 라이닝 콘크리트 | 위 치 | S22 라이닝 콘크리트 |

| 현 황 | 측벽부 망상균열(A=2.0m×9.0m) | 현 황 | 측벽부 마감재 파손(A=0.1m×0.1m) |

| 구분 | 손상 내용 | 단위 | 물량 | 개소 | 보수방안 | 우선순위 |
|---|---|---|---|---|---|---|
| | 망상균열 | m <sup>2</sup> | 1440.00 | 80 | 표면보수 | 하자 |

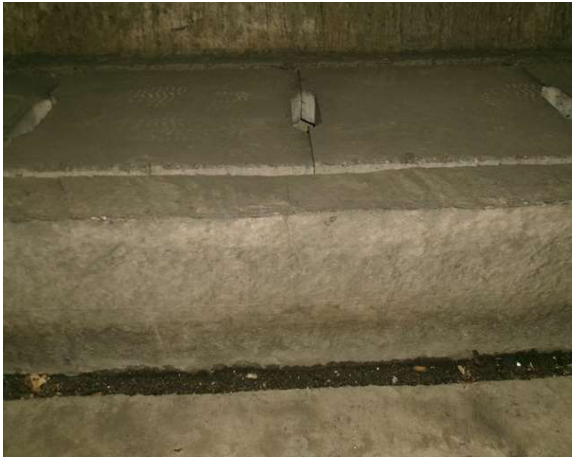
| 위 치 | S9 공동구 | 위 치 | S50 공동구 |

| 현 황 | 균열(Cw=0.3mm이상) | 현 황 | 덮개 파손(1EA) |

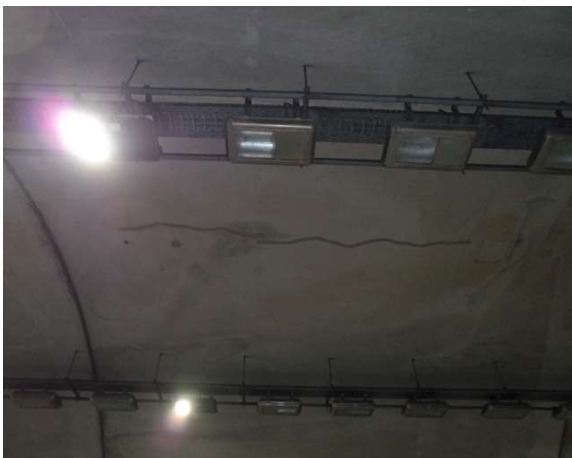
| 위 치 | S06 라이닝 콘크리트 | 위 치 | S32 라이닝 콘크리트 |

| 현 황 | 천단부 재균열 (Cw=0.3mm미만) | 현 황 | 천단부 균열 (Cw=0.3mm미만) |

| 구분 | 손상 내용 | 단위 | 물량 | 개소 | 보수방안 | 우선순위 |
|---|---|---|---|---|---|---|
| | 재균열(cw=0.3mm미만) | m | 135.0 | 14 | 표면보수 | 하자 |

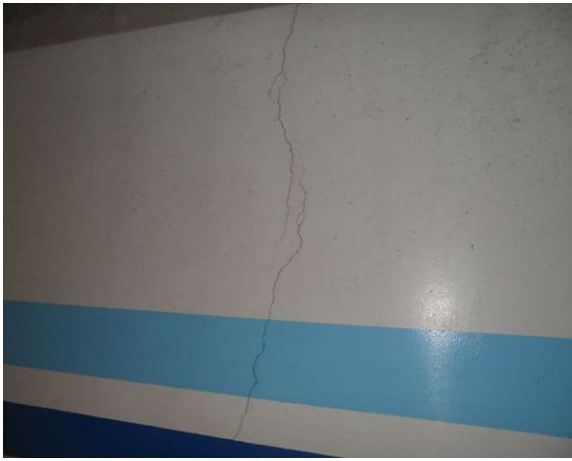
| 위 치 | S12 라이닝 콘크리트 | 위 치 | S45 라이닝 콘크리트 |

| 현 황 | 측벽부 균열( $C_w=0.3\text{mm}$ 미만) | 현 황 | 측벽부 누수흔적( $A=1.0\text{m} \times 0.3\text{m}$ ) |

| 구분 | 손상 내용 | 단위 | 물량 | 개소 | 보수방안 | 우선순위 |
|---|---|---|---|---|---|---|
| 라이닝 측벽부 | 균열(cw=0.3mm미만) | m | 157.50 | 55 | 표면보수 | 하자 |

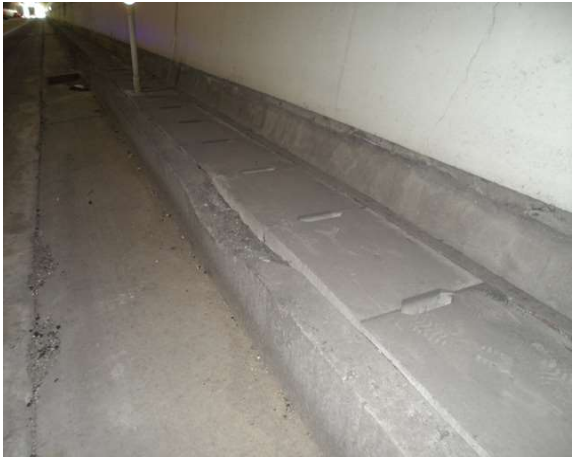
| 위 치 | S11 공동구 | 위 치 | S34 공동구 |

| 현 황 | 공동구 파손( $A=0.2\text{m} \times 1.0\text{m}$ ) | 현 황 | 덜개 파손 (1EA) |

| 구 분 | | 점검 결과 | 조치 필요사항 |
|---|---|---|---|
| | 공 동 구 | <ul style="list-style-type: none"> <li>· 공동구 균열(폭0.3mm미만) (L=0.50m, 1개소)</li> <li>· 공동구 이격 (L=0.50m, 1개소)</li> <li>· 공동구 덮개 파손 (4개소)</li> <li>· 공동구 파손 (A=0.65㎡, 7개소)</li> </ul> | 표면보수<br>주의관찰<br>재설치<br>단면보수 |

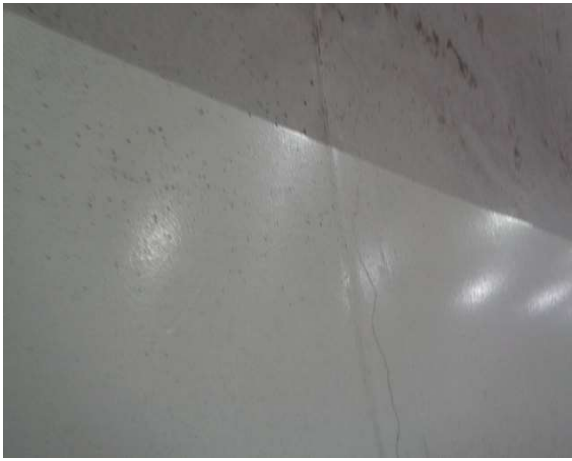
| 위 치 | S29 라이닝 콘크리트 | 위 치 | S31 라이닝 콘크리트 |
| 현 황 | 측벽부 균열 ( $C_w=0.3\text{mm}$ 미만) | 현 황 | 측벽부 망상균열 ( $A=4.0\text{m}\times0.5\text{m}$ ) |

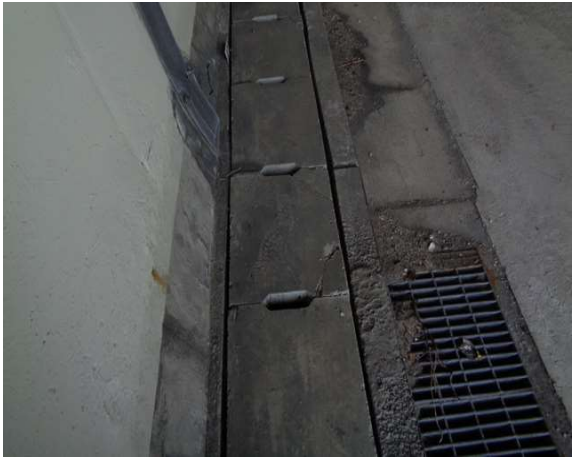
| 위 치 | S45 공동구 | 위 치 | S22 포장부 |
| 현 황 | 덜개 파손(1EA) | 현 황 | 스폴링 ( $A=0.1\text{m}\times0.1\text{m}$ ) |

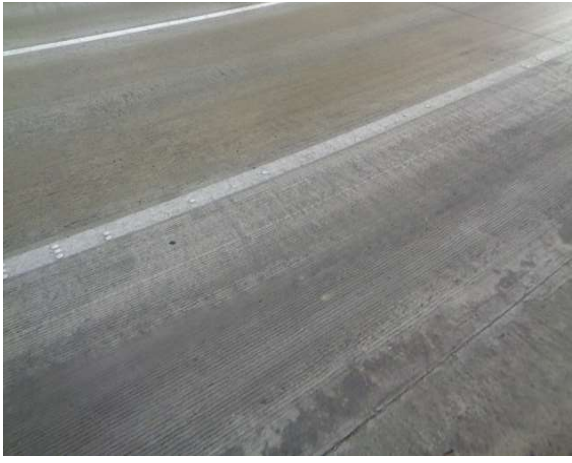
| 위 치 | S40 포장부 | 위 치 | S40 갯문 |
| 현 황 | 포장 마모 ( $A=24.0\text{m}\times3.0\text{m}$ ) | 현 황 | 배수로 이격 - 보수완료 |

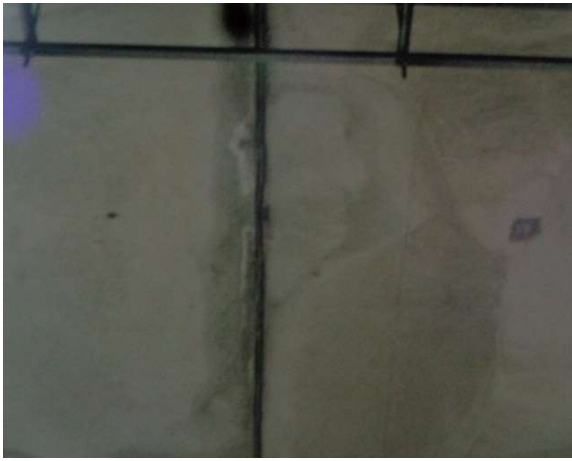
| 위 치 | J073 라이닝 콘크리트 | 위 치 | S097 라이닝 콘크리트 |
| 현 황 | 천단부 들뜸 (A=0.1m×0.3m) | 현 황 | 천단부 망상균열 (A=5.0m×2.0m) |

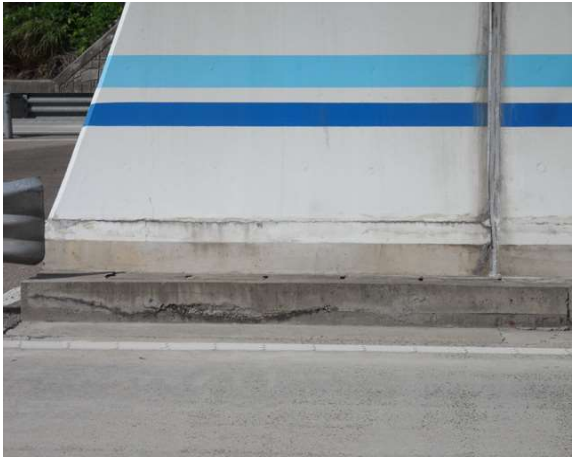
| 위 치 | S001 라이닝 콘크리트 | 위 치 | S62 라이닝 콘크리트 |
| 현 황 | 측벽부 균열 (Cw=0.3mm이상) | 현 황 | 측벽부 균열 (Cw=0.3mm이상) |

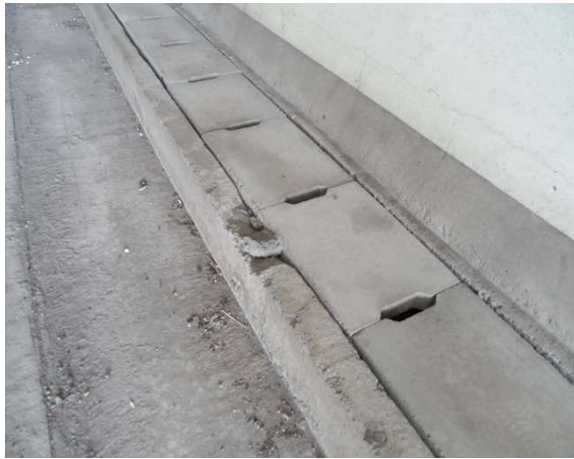
| 위 치 | S003 공동구 | 위 치 | S043 공동구 |
| 현 황 | 파손(A=0.3m×0.5m) | 현 황 | 뚫개 파손(1EA) |

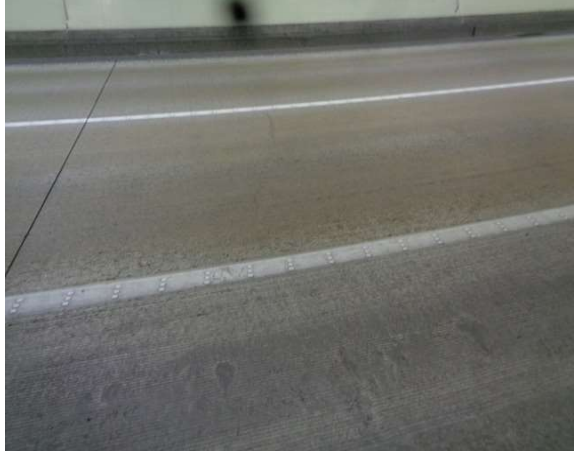
| 위 치 | S65 포장부 | 위 치 | S94 포장부 |
| 현 황 | 포장균열(L=4.0m) | 현 황 | 파손(A=0.3m×0.3m) |

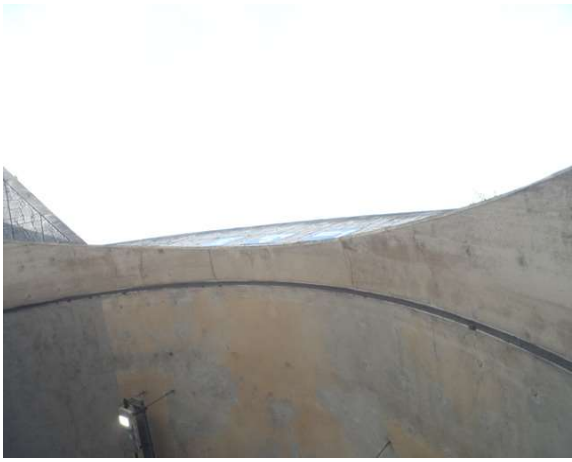
| 위 치 | S001 라이닝 콘크리트 | 위 치 | S081 라이닝 콘크리트 |
| 현 황 | 천단부 재균열 (Cw=0.3mm미만) | 현 황 | 천단부 균열 (Cw=0.3mm이상) |

| 구분 | 손상 내용 | 단위 | 물량 | 개소 | 보수방안 | 우선순위 |
|---|---|---|---|---|---|---|
| | 재균열(cw=0.3mm미만) | m | 4.00 | 1 | 표면보수 | 하자 |

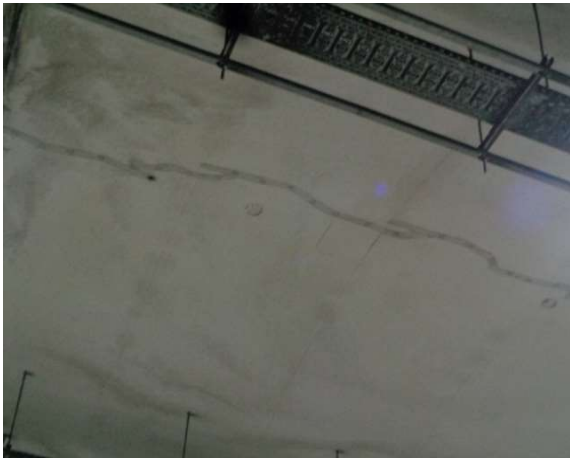
| 위 치 | S090 라이닝 콘크리트 | 위 치 | S102 라이닝 콘크리트 |
| 현 황 | 천단부 망상균열(A=5.0m×2.0m) | 현 황 | 천단부 균열부백태(A=0.2m×0.5m) |

| 구분 | 손상 내용 | 단위 | 물량 | 개소 | 보수방안 | 우선순위 |
|---|---|---|---|---|---|---|
| | 망상균열 | m <sup>2</sup> | 25.00 | 2 | 표면보수 | 하자 |

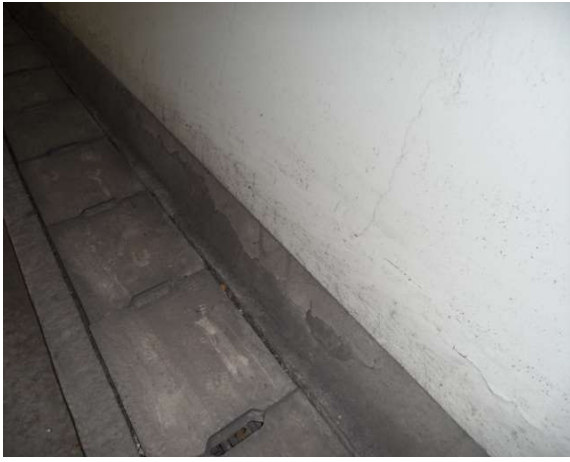
| 위 치 | S008 라이닝 콘크리트 | 위 치 | S021 라이닝 콘크리트 |
| 현 황 | 측벽부 마감재 들뜸(A=0.3m×4.0m) | 현 황 | 측벽부 균열(Cw=0.3mm이상) |

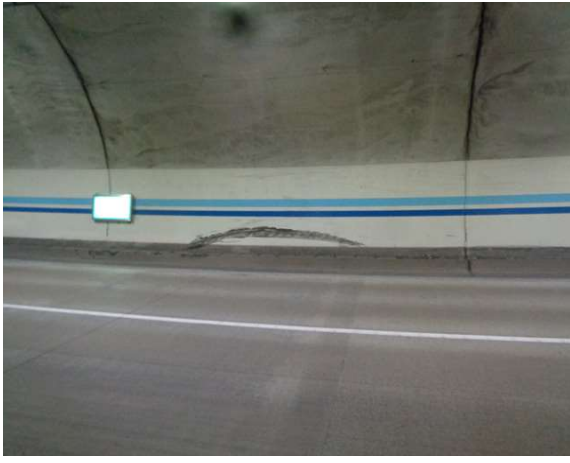
| 위 치 | S041 라이닝 콘크리트 | 위 치 | S102 라이닝 콘크리트 |
| 현 황 | 측벽부 균열(A=8.0m×0.5m) | 현 황 | 측벽부 누수흔적(A=2.5m×0.4m) |

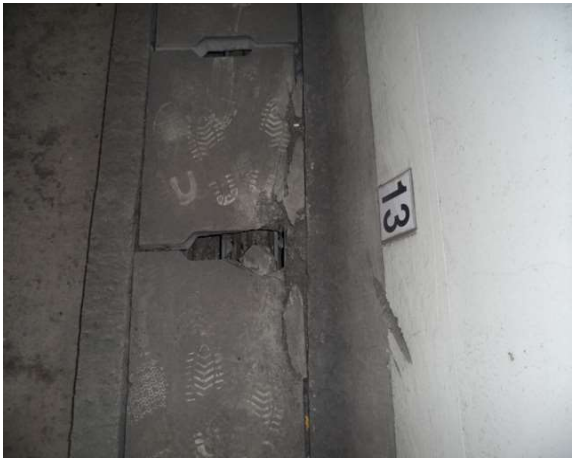
| 위 치 | S015 공동구 | 위 치 | S098 공동구 |
| 현 황 | 덮개 파손 (2EA) | 현 황 | 파손 (A=0.5m×1.0m) |

| 구 분 | | 점검 결과 | 조치 필요사항 |
|---|---|---|---|
| | 공 동 구 | <ul style="list-style-type: none"> <li>· 공동구 균열(폭0.3mm미만) (L=16.00m, 32개소)</li> <li>· 공동구 균열(폭0.3mm이상) (L=6.50m, 13개소)</li> <li>· 공동구 파손, 박락 (A=0.95㎡, 5개소)</li> <li>· 공동구 덮개파손, 박리 (33개소)</li> </ul> | 표면보수<br>주입보수<br>단면보수<br>재설치 |
