# 부 록

# 사 진 첩

## 1. 낙동JCT교

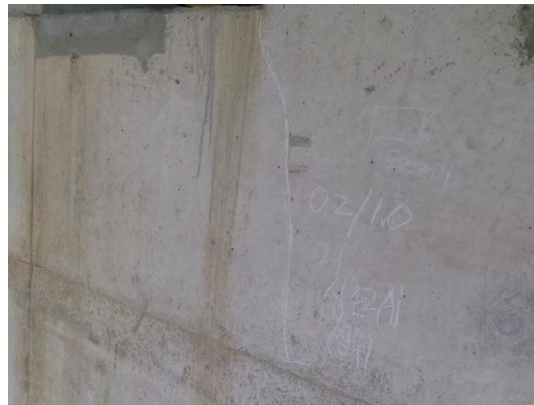
| 위 치 | 바닥판하면 상주방향 S7 | 위 치 | 교대 상주방향 A1 |

| 현 황 | 철근노출 ( $A=0.1\text{m} \times 6.0\text{m}$ ) | 현 황 | 균열 ( $C_w < 0.3\text{mm}$ ) |

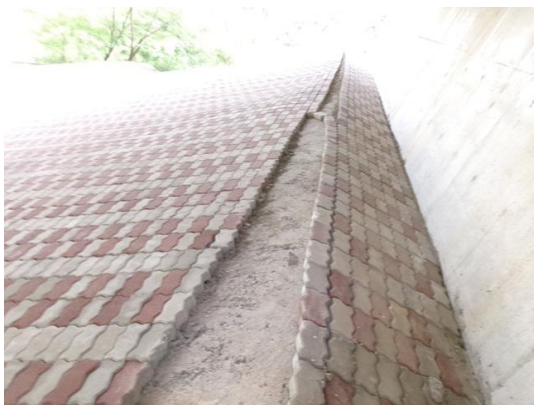
| 위 치 | 교대 상주방향 A2 | 위 치 | 교대 상주방향 A2 |

| 현 황 | 법면밀립 ( $L=15.0\text{m}$ ) | 현 황 | 점검계단 파손 (2EA) |

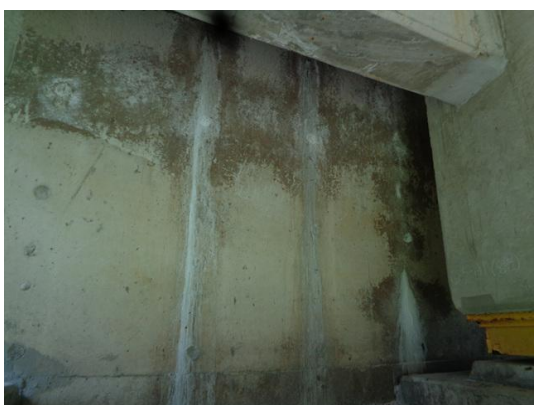
| 위 치 | 교대 영천방향 A1 | 위 치 | 교각 상주방향 P10 |

| 현 황 | 백태 ( $A=0.2 \times 2.0\text{m}$ ) | 현 황 | 표면오염 ( $A=1.5\text{m} \times 1.5\text{m}$ ) |

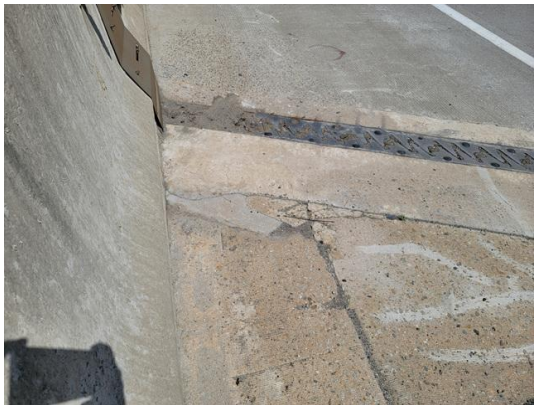
| 위 치 | 교면포장 상주방향 S1 | 위 치 | 교면포장 영천방향 S3 |

| 현 황 | 접속도로 파손 (A=0.3m×1.0m) | 현 황 | 망상균열 (A=20.0m×1.0m) |

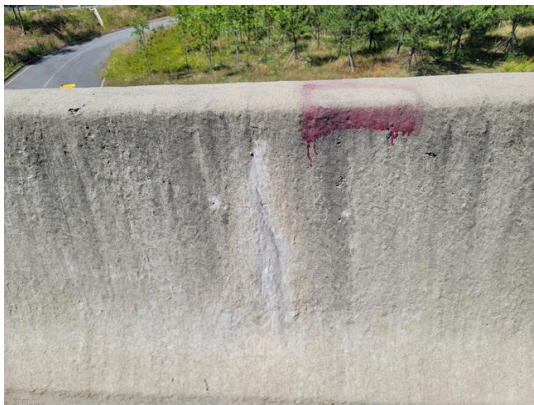
| 위 치 | 방호벽 상주방향 S1 | 위 치 | 방호벽 상주방향 S1 |

| 현 황 | 균열부백태 (A=0.1m×1.5m) | 현 황 | 파손 탈락우려 (1EA) |

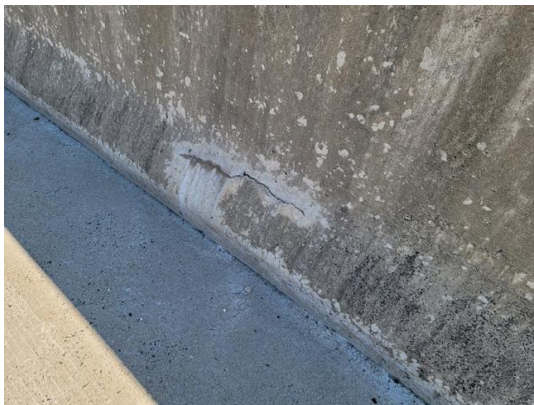
| 위 치 | 방호벽 영천방향 S1 | 위 치 | 신축이음 상주방향 A1 |

| 현 황 | 균열 (Cw≥0.3mm) | 현 황 | 후타재 균열 (Cw≥0.3mm) |

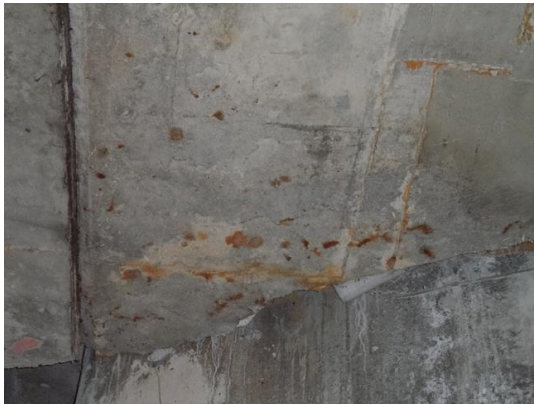
| 위 치 | 바닥판하면 상주방향 S1 | 위 치 | 바닥판하면 상주방향 S3 |

| 현 황 | 들뜸( $A=0.5\text{m} \times 1.0\text{m}$ ) | 현 황 | 박락( $A=0.2\text{m} \times 0.4\text{m}$ ) |

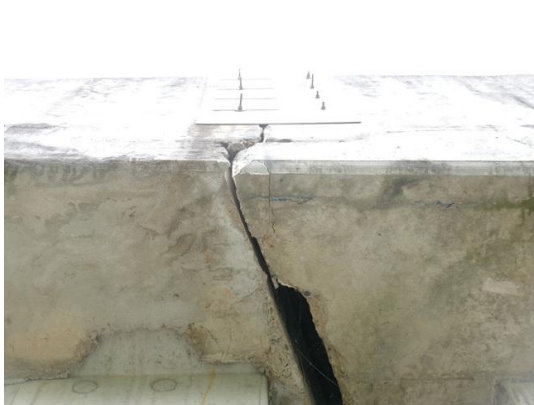
| 위 치 | 바닥판하면 상주방향 S3 | 위 치 | 바닥판하면 상주방향 S4 |

| 현 황 | 박리( $A=0.2\text{m} \times 0.3\text{m}$ ) | 현 황 | 균열( $Cw < 0.3\text{mm}$ ) |

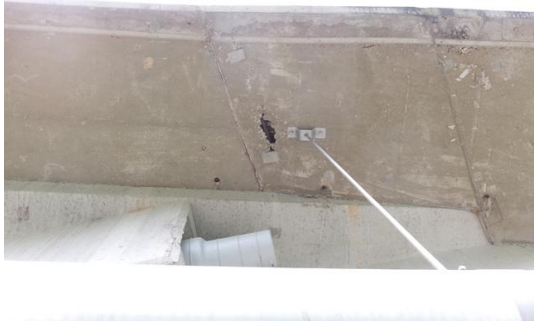
| 위 치 | 바닥판하면 영천방향 S3 | 위 치 | 교대 상주방향 A1 |

| 현 황 | 철근노출 (A=0.3m×0.2m) | 현 황 | 백태 (A=1.0m×1.0m) |

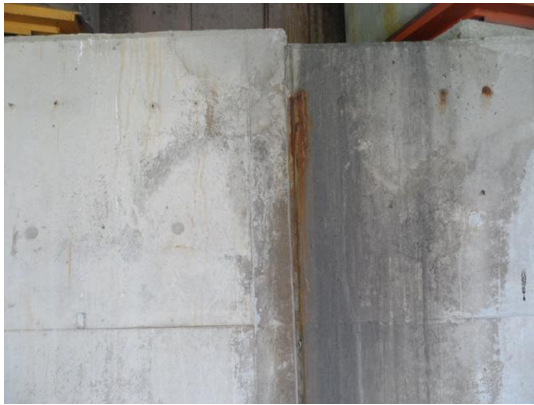
| 위 치 | 교대 영천방향 A2 | 위 치 | 교대 영천방향 A2 |

| 현 황 | 균열 (Cw<0.3mm) | 현 황 | 법면밀림 (L=3.5m) |

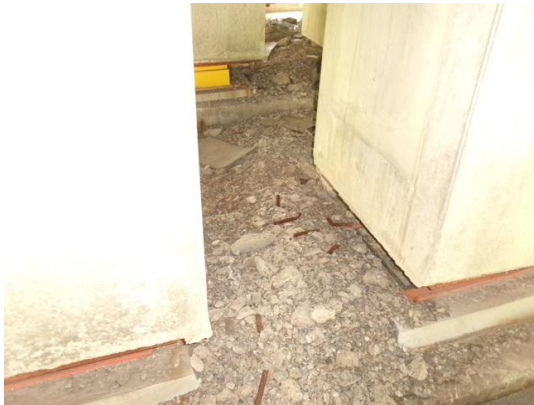
| 위 치 | 교각 상주방향 P3 | 위 치 | 교각 영천방향 P1 |

| 현 황 | 이물질퇴적 (A=1.0m×10.0m) | 현 황 | 균열 (Cw<0.3mm) |

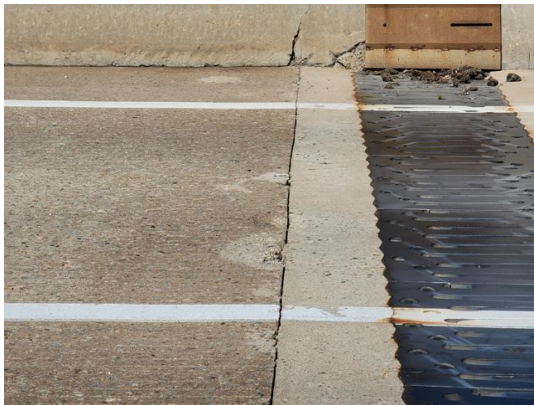
| 위 치 | 교면포장 영천방향 S1 | 위 치 | 배수시설 상주방향 S8 |

| 현 황 | 접속부 파손(A=0.1m×0.2m) | 현 황 | 배수관 탈락 |

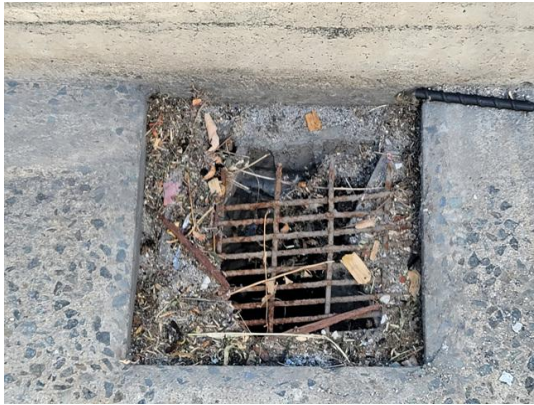
| 위 치 | 배수시설 영천방향 S8 | 위 치 | 방호벽 상주방향 S3 |

| 현 황 | 배수구 그레이팅 파손 | 현 황 | 난간 파손 |

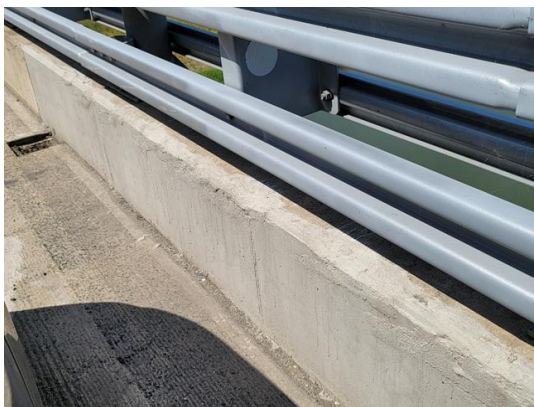
| 위 치 | 방호벽 상주방향 S5 | 위 치 | 방호벽 영천방향 S1 |

| 현 황 | 파손(A=3.0m×0.3m) | 현 황 | 들뜸(A=0.5m×0.2m) |

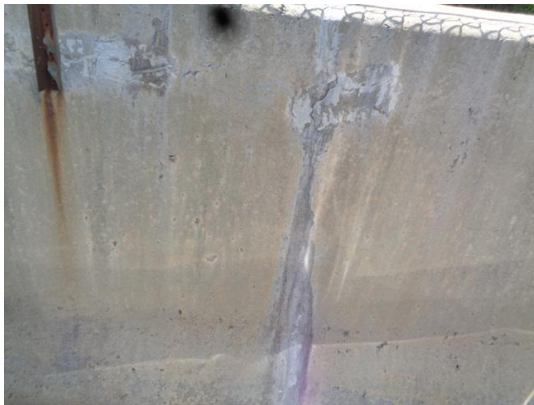
| 위 치 | 방호벽 영천방향 S1 | 위 치 | 신축이음 상주방향 A1 |

| 현 황 | 균열부백태 ( $A=0.1\text{m}\times 1.5\text{m}$ ) | 현 황 | 후타재 균열 ( $C_w\geq 0.3\text{mm}$ ) |

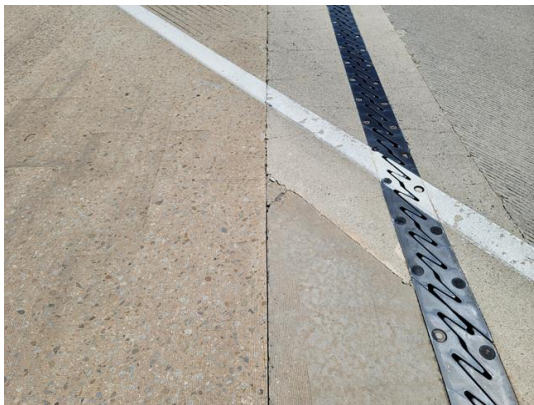
| 위 치 | 신축이음 상주방향 A2 | 위 치 | 교량받침 상주방향 A1-SH2 |

| 현 황 | 후타재 박락 ( $A=0.2\text{m}\times 0.2\text{m}$ ) | 현 황 | 받침콘크리트 파손 ( $A=1.0\text{m}\times 0.5\text{m}$ ) |

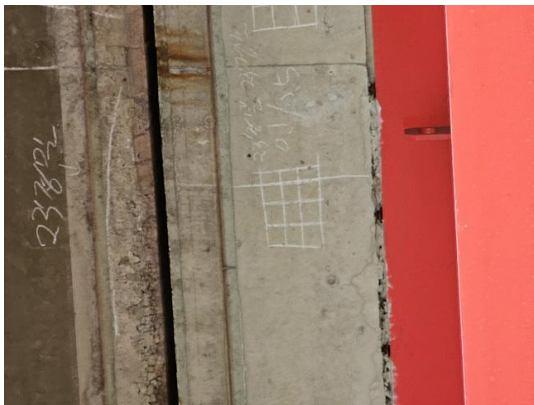
| 위 치 | 바닥판하면 상주방향 S1 | 위 치 | 교대 영천방향 A2 |

| 현 황 | 균열 ( $C_w<0.3\text{mm}$ ) | 현 황 | 균열 ( $C_w<0.3\text{mm}$ ) |
