## 8. 도개교

## 손상현황 사진

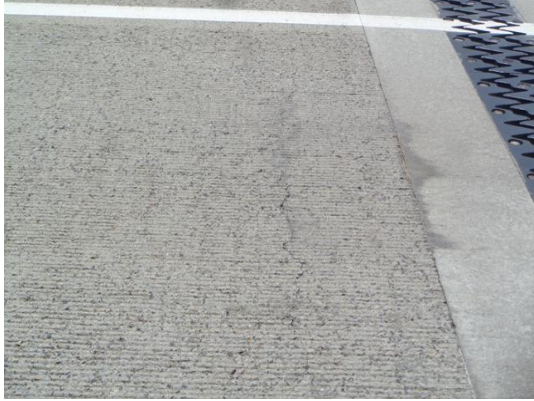
| 위 치 | 교면포장 상주방향 S4 | 위 치 | 교면포장 상주방향 S4 |

| 현 황 | 균열(L=10.0m) | 현 황 | 파손(A=1.0m×0.2m) |

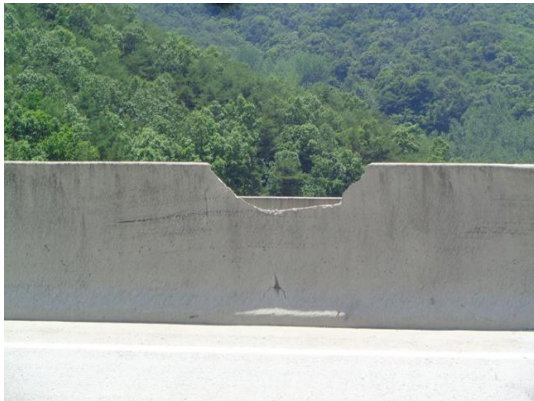
| 위 치 | 방호벽 상주방향 S4 | 위 치 | 방호벽 영천방향 S4 |

| 현 황 | 중분대 파손(A=2.0m×1.0m) | 현 황 | 중분대 균열(Cw<0.3mm) |

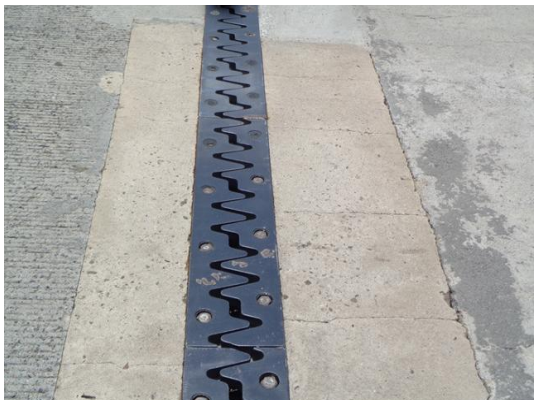
| 위 치 | 신축이음 상주방향 A1 | 위 치 | 신축이음 영천방향 A2 |

| 현 황 | 후타재 균열(Cw<0.3mm) | 현 황 | 후타재 파손(A=0.2m×0.5m) |

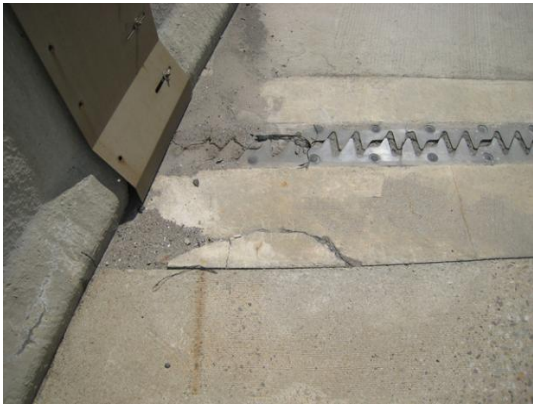
| 위 치 | 신축이음 상주방향 A1 | 위 치 | 신축이음 상주방향 P4 |

| 현 황 | 후타재 파손(A=0.2m×0.5m) | 현 황 | 후타재 균열(Cw<0.3mm) |

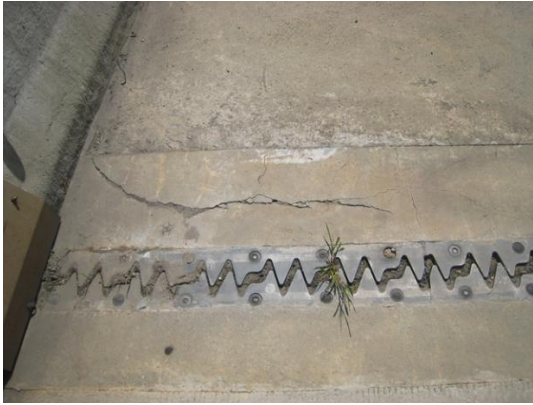
| 위 치 | 신축이음 상주방향 A2 | 위 치 | 신축이음 영천방향 A2 |

| 현 황 | 후타재 들뜸(A=0.3m×1.0m) | 현 황 | 후타재 균열(Cw<0.3mm) |

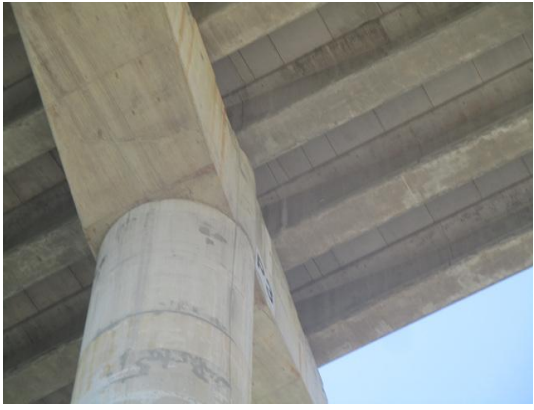
| 위 치 | 거더 상주방향 S4-G2 | 위 치 | 교대 상주방향 A1 |

| 현 황 | 백태 (A=3.0m×1.0m×2EA) | 현 황 | 실란트파손 (L=6.0m) |

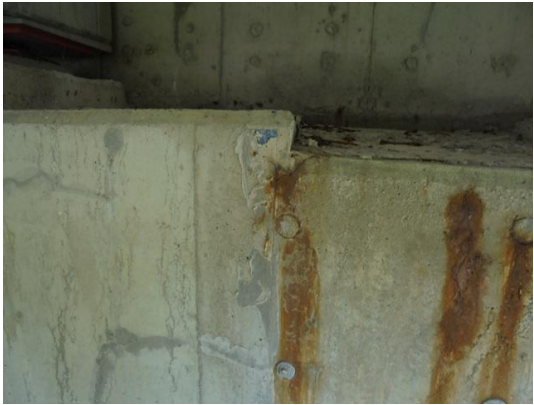
| 위 치 | 교대 영천방향 A2 | 위 치 | 교대 영천방향 A2 |

| 현 황 | 균열 ( $Cw \geq 0.3mm$ ) | 현 황 | 누수흔적 ( $A=0.5m \times 3.0m \times 2EA$ ) |

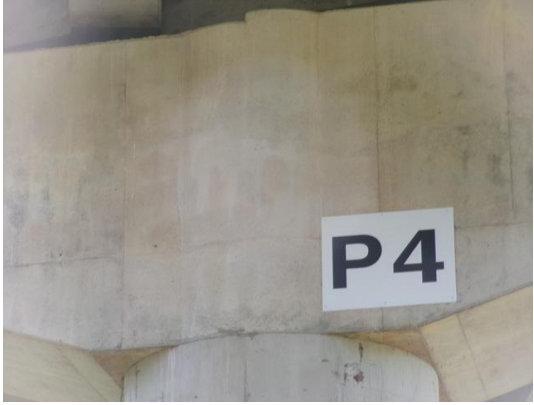
| 위 치 | 교각 상주방향 P4 | 위 치 | 교각 상주방향 P5 |

| 현 황 | 균열 ( $Cw \geq 0.3mm$ ) | 현 황 | 균열 ( $Cw < 0.3mm$ ) |

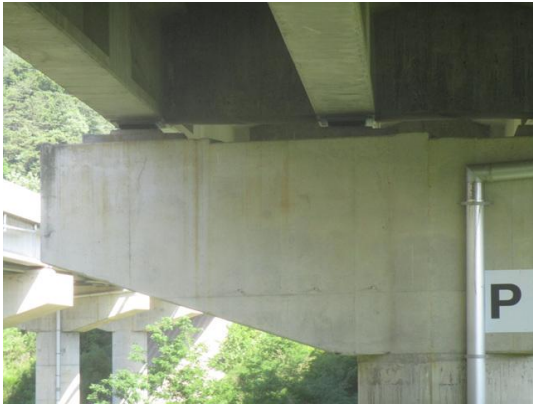
| 위 치 | 교각 영천방향 P1 | 위 치 | 교각 영천방향 P5 |

| 현 황 | 망상균열 ( $A=10.0m \times 1.5m$ ) | 현 황 | 박리 ( $A=0.5m \times 0.3m \times 2EA$ ) |
